AGÊNCIA  
REGULADORA  
DO ESTADO  
DO CEARÁ

**RELATÓRIO DE FISCALIZAÇÃO  
RF/CSB/031/2019  
(PCSB/CSB/0156/2019)**

**Assunto: Fiscalização dos Sistemas de Abastecimento de Água e de Esgotamento Sanitário da Sede do Município de Russas e Localidades de Bonhu, Flores, Jardim de São José e São João de Deus.**

**COORDENADORIA DE SANEAMENTO BÁSICO**

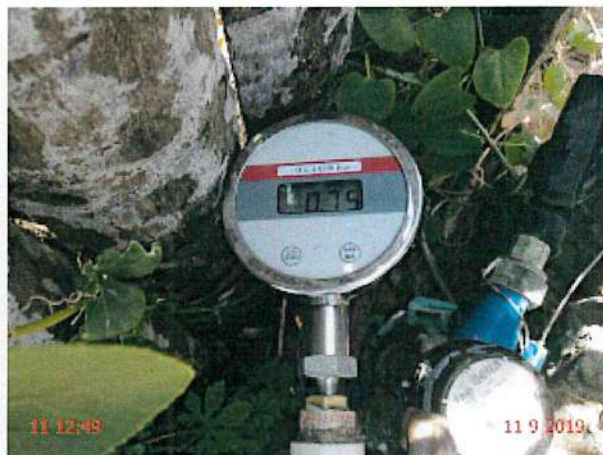
**Foto 4** – RDA (São João de Deus): pressão instantânea fora da faixa de 10 a 50 mca na Rua Padre Marcondes, 2777.

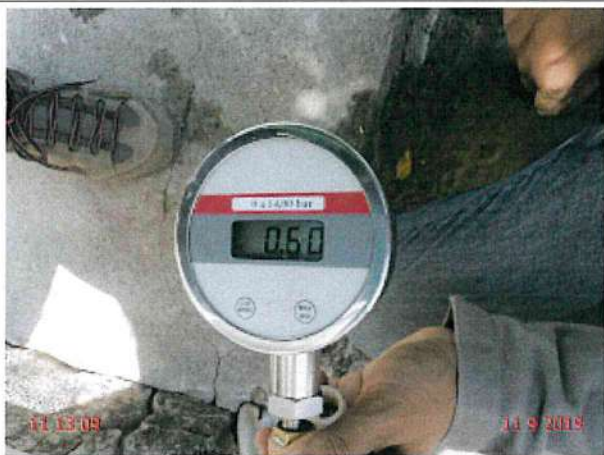
**Foto 5** – RDA (São João de Deus): pressão instantânea fora da faixa de 10 a 50 mca na Rua do Araújo, S/N.

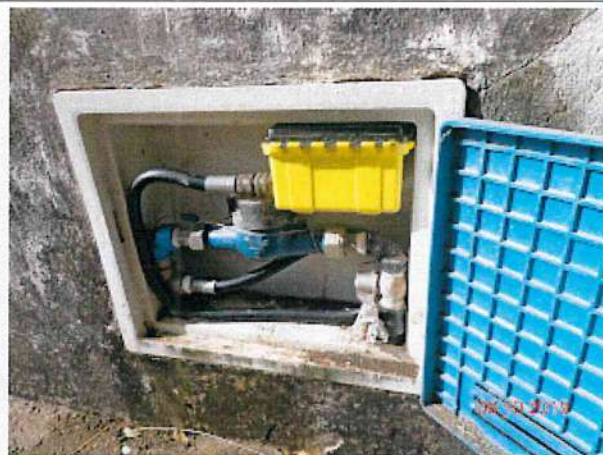
**Foto 6** – RDA (Jardim de São José): pressão datalogger fora da faixa de 10 a 50 mca na Rua Firmino Estácio Sobrinho, 290.

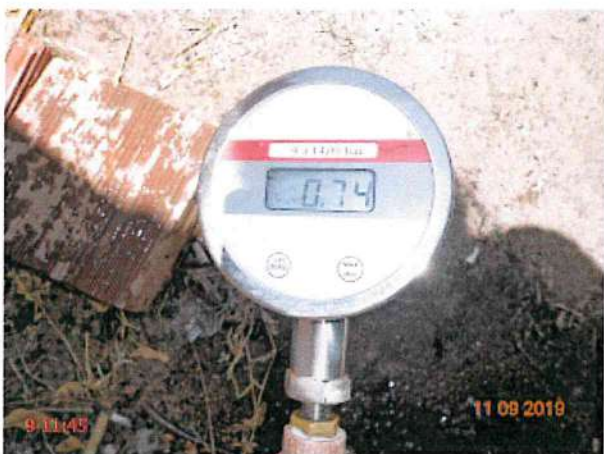
**Foto 7** – RDA (Jardim de São José): pressão instantânea fora da faixa de 10 a 50 mca na Rua Raimundo Batista S. de Filho, SMS 300.

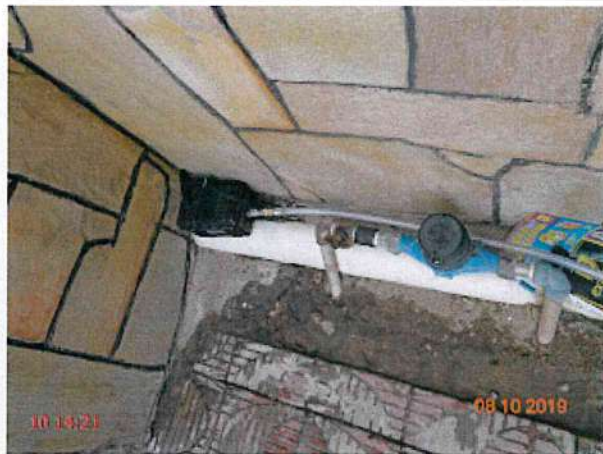
**Foto 8** – RDA (Sede): pressão datalogger fora da faixa de 10 a 50 mca na Rua Nicanor Baltazar, 28.

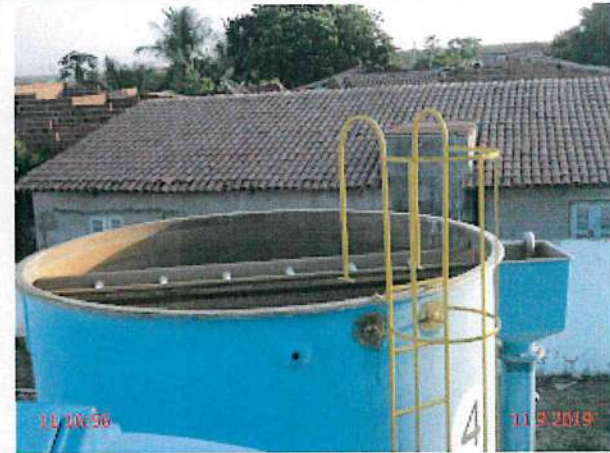
- O filtro F-04 do SAA da Sede de Russas não é dotado de tampa (Anexo II – item 17; Foto 15);
- Não existe extintor de incêndio na elevatória de água EEAT-01 do SAA da Localidade de Bonhu (Anexo II – item 25);

**Foto 15 – F-04 (Sede):** ausência de tampa.

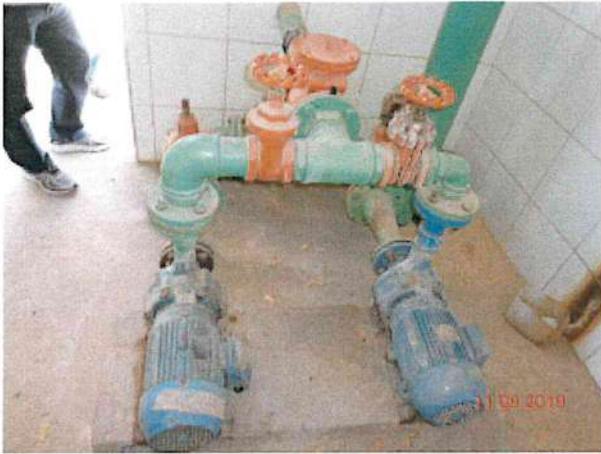
- As elevatórias EEAT-01 e EEAT-02 do SAA da Localidade de Jardim de São José não são dotadas de bomba reserva (Anexo II – item 22; Fotos 16 e 17);
- O reservatório REL-01 do SAA da Localidade de São João de Deus não é dotado de sinalização noturna (Anexo II – item 44; Foto 18);

**Foto 16** – EEAT-01 (Jardim de São José): ausência de bomba reserva.

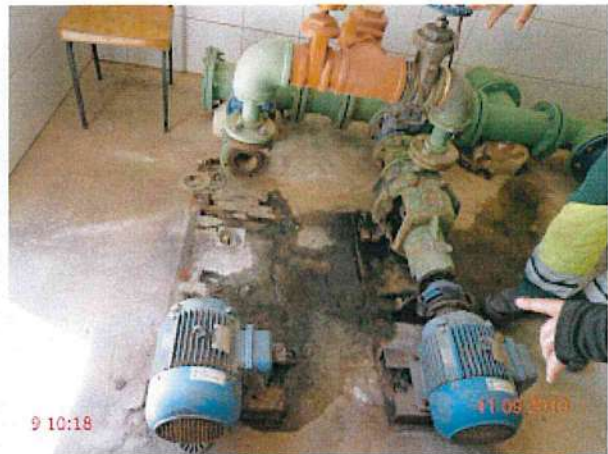
**Foto 17** – EEAT-02 (Jardim de São José): ausência de bomba reserva.

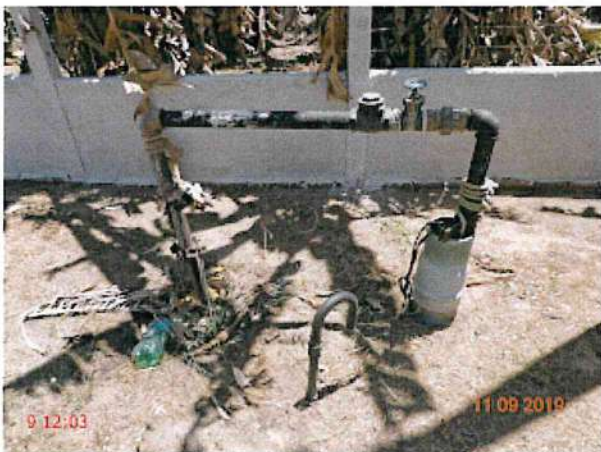
- O poço PT-02 do SAA da Localidade de São João de Deus não é dotado de laje e tampa (Anexo II – item 4; Foto 20);
- O poço PT-03 do SAA da Localidade de Flores não é dotado de tampa (Anexo II – item 4; Foto 21);

**Foto 20** – PT-02 (São João de Deus): ausência de identificação, laje e tampa.

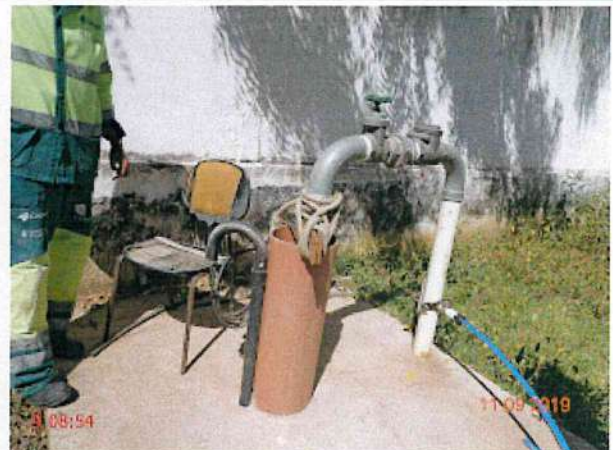
**Foto 21** – PT-03 (Flores): ausência de tampa e identificação.

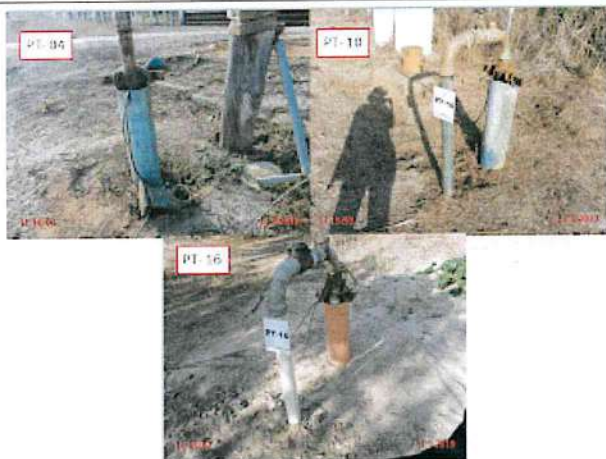
- Os poços PT-04, PT-10 e PT-16 do SAA da Sede de Russas não são dotados de laje de proteção (Anexo II – item 4; Foto 22);
- Os poços PT-04, PT-06, PT-07, PT-09, PT-10, PT-14, PT-16, PT-19, PT-22, PT-23, PT-24, PT-25, PT-26, PT-27, PT-28, PT-29 e PT-30 do SAA da Sede de Russas não são dotados de tampa (Anexo II – item 4; Fotos 22 a 27).

**Foto 22** – PT-04, PT-10, PT-16 (Sede): ausência de laje e tampa.

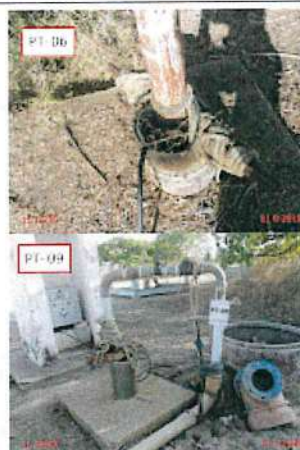
**Foto 23** – PT-06 e PT-09 (Sede): ausência de tampas.

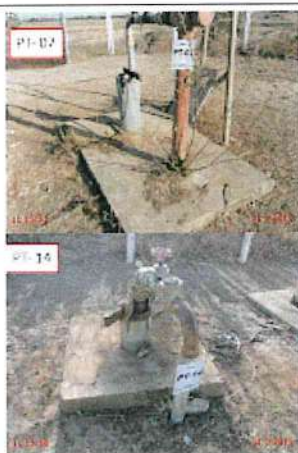
**Foto 24** – PT-07 e PT-14 (Sede): ausência de tampas.

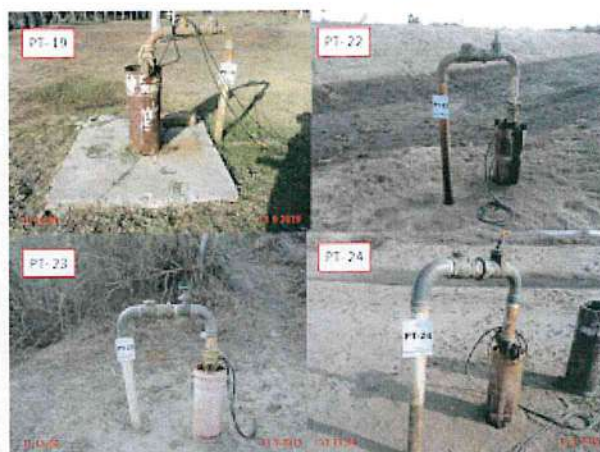
**Foto 25** – PT-19, PT-22, PT-23, PT-24 (Sede): ausência de tampas.

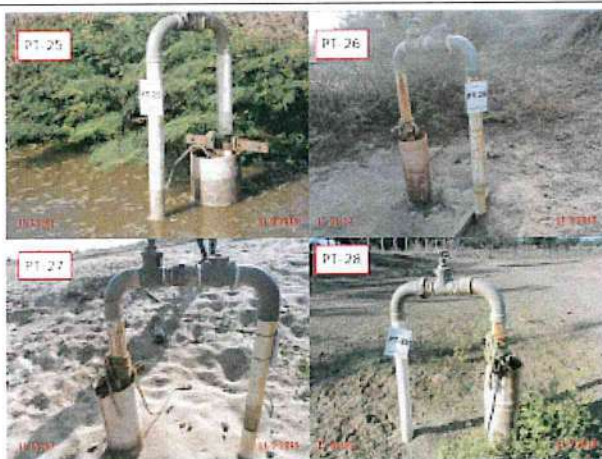
**Foto 26** – PT-25, PT-26, PT-27, PT-28 (Sede): ausência de tampas.

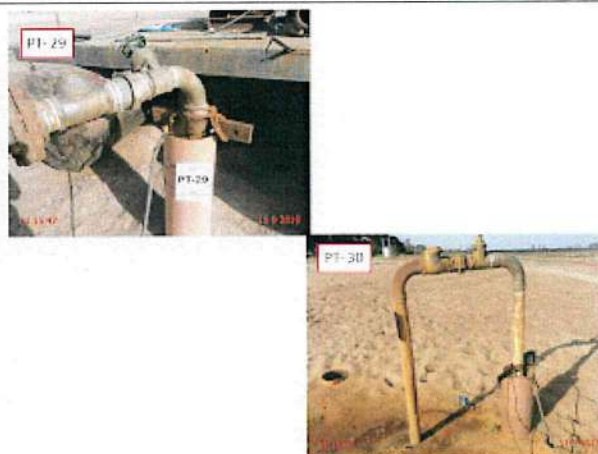
**Foto 27** - PT-29, PT-30 (Sede): ausência de tampas.

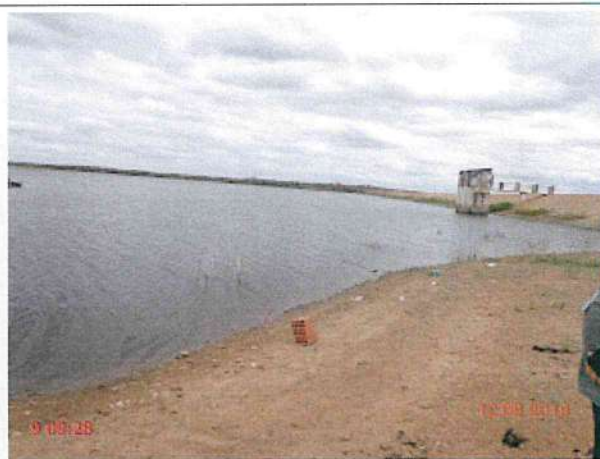
- Não existe identificação da estação elevatória de água EECS-01 do SAA da Localidade de Bonhu (Anexo II – item 6; Foto 31);

**Foto 31** – EECS-01 (Bonhu): ausência de identificação.

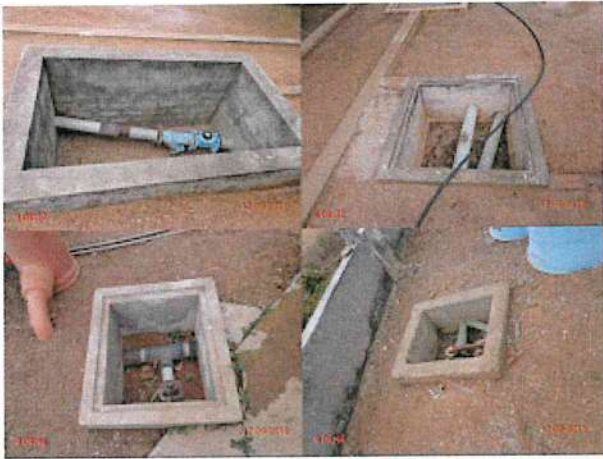
- Existem caixas de passagem sem tampa ou grade de proteção no interior da ETA do SAA da Localidade de Bonhu (Anexo II – item 20; Foto 32);
- Não existe bomba reserva na estação elevatória de água EECS-01 do SAA da Localidade de Bonhu (Anexo II – item 5);

**Foto 32** – ETA (Bonhu): Caixas sem tampa ou grade de proteção.

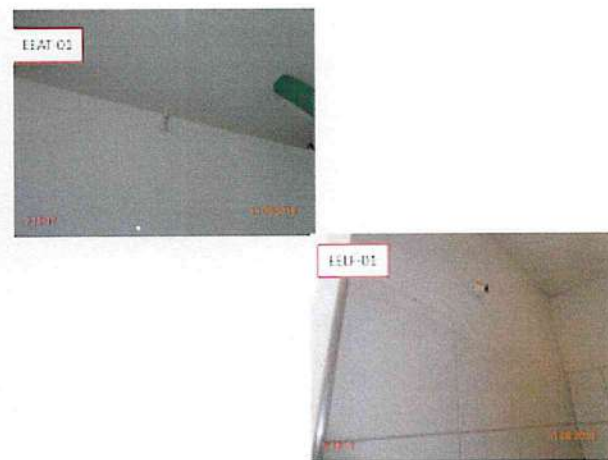
- O guarda-corpo do filtro F-01 do SAA da Sede de Russas está incompleto (Anexo II – item 16; Foto 36);
- As elevatórias EEAT-01 e EELF-01 do SAA da Localidade de Jardim de São José não são dotadas de iluminação (Anexo II – item 23; Foto 37);

**Foto 37**– EEAT-01 e EELF-01 (Jardim de São José) Elevatórias: ausência de iluminação

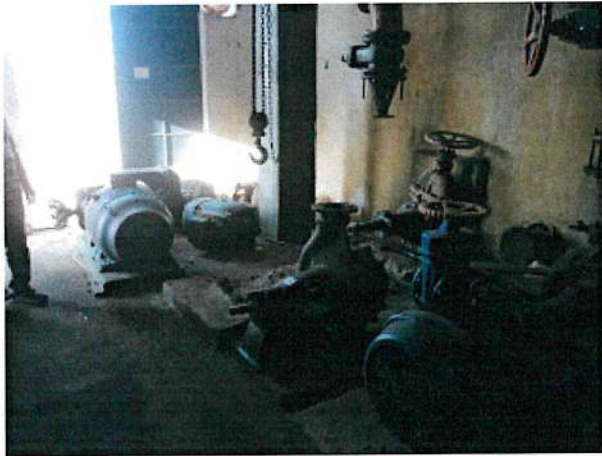
- A elevatória de água EEAB-01 do SAA da Sede de Russas não é dotada de iluminação (Anexo II – item 23; Foto 38);
- Existe uma caixa de passagem na elevatória de esgoto EEE-06 do SES de Russas que não é dotada de tampa ou grade de proteção (Anexo II – item 26; Foto 39);

**Foto 38** – EEAB-01 (Sede): ausência de iluminação.

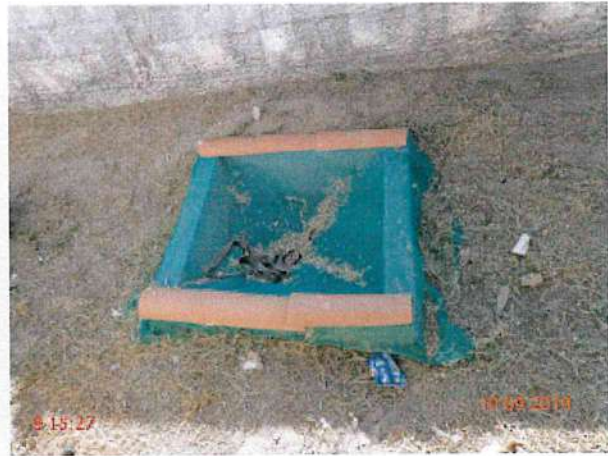
**Foto 39** –EEE-06 (Sede): caixa de passagem sem tampa ou grade de proteção.

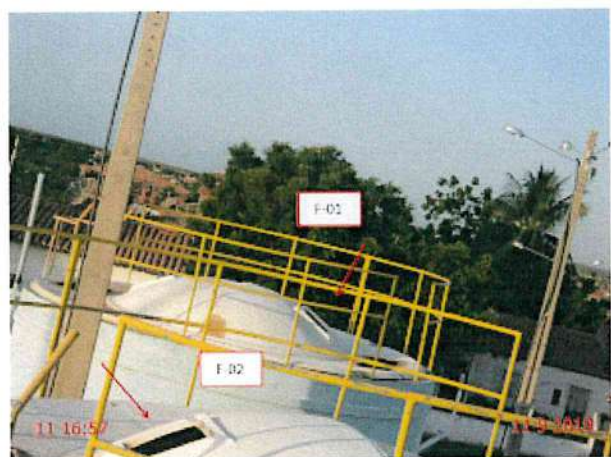
- As calhas coletoras de água tratada dos filtros F1 e F2 do SAA da Localidade de Flores estão sem tampas (Anexo II – item 18; Foto 41);
- As aberturas de inspeção dos filtros F-01 e F-02 do SAA da Sede de Russas não são dotadas de tampas (Anexo II – item 18; Foto 42);

**Foto 42** – F-01, F-02 (Sede): abertura de inspeção sem tampa.

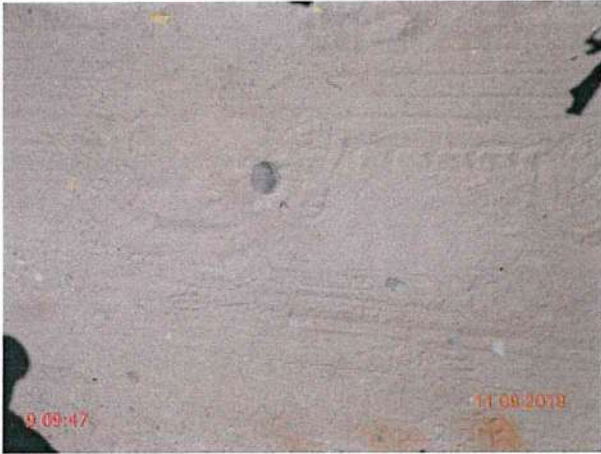
- O registro de descarga localizado na Rua Antonio Sabino 1356, no SAA da Localidade de Flores, está soterrado (Anexo II – item 37; Foto 44);
- Os registros de descarga localizados nos endereços: Travessa Luiz Elias P. Filho (Jéssica) e Rua José Matoso Sobrinho, no SAA da Sede de Russas, estão soterrados (Anexo II – item 37; Fotos 45 e 46);

**Foto 44** – RDA (Flores): Registro de descarga soterrado na R. Antonio Sabino, 1356.

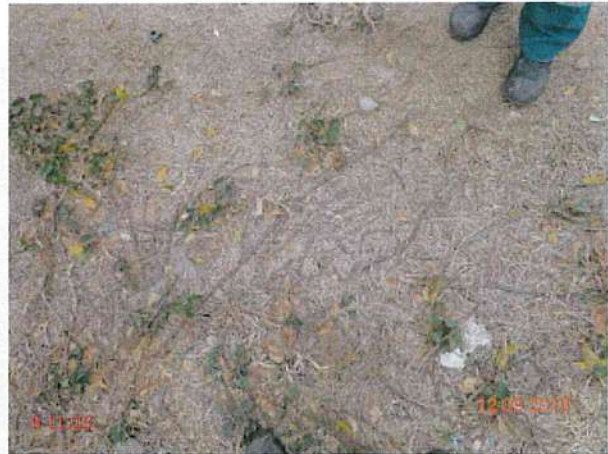
**Foto 45** – RDA (Sede): Registro de descarga soterrado na Travessa Luiz Elias P. Filho (Jéssica)

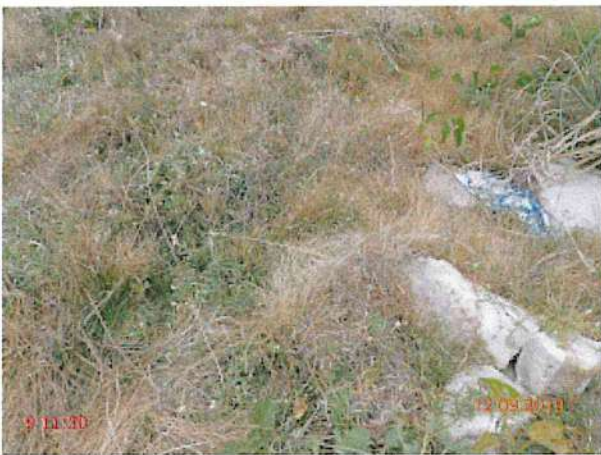
**Foto 46** – RDA (Sede): Registro de descarga soterrado na Rua José Matoso Sobrinho.

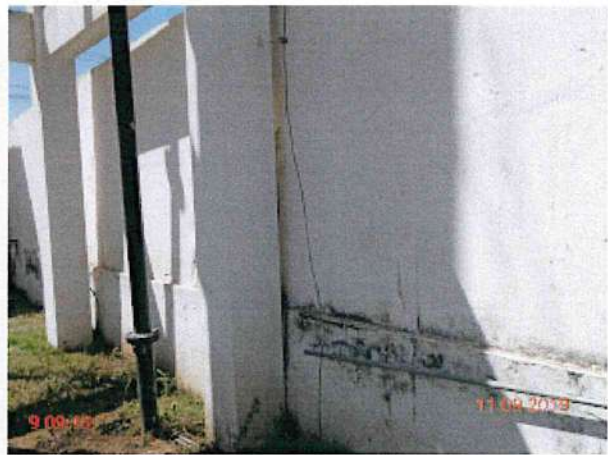
- O para-raio do reservatório REL-01 do SAA da Localidade de Jardim de São José não é dotado de proteção mecânica (Anexo II – item 43; Foto 11);
- O para-raio do reservatório REL-01 do SAA da Localidade de Flores não é dotado de proteção mecânica (Anexo II – item 43; Foto 47);

**Foto 47** – REL-01 (Flores): para-raio sem proteção mecânica.

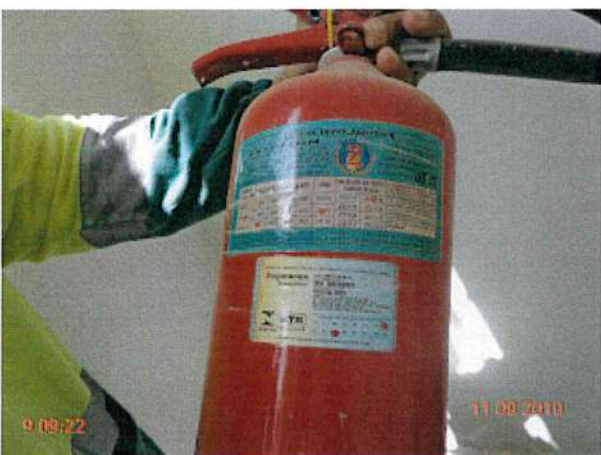
- O extintor de incêndio do escritório/loja de atendimento do SAA da Localidade de Flores está com a recarga vencida (Anexo II – item 8; Foto 48);
- O extintor de incêndio da elevatória EEAT-01 do SAA da Localidade de Flores está com a recarga vencida (Anexo II – item 24; Foto 49);

**Foto 48** – Escritório/Loja de Atendimento (Flores): Extintor com recarga vencida.

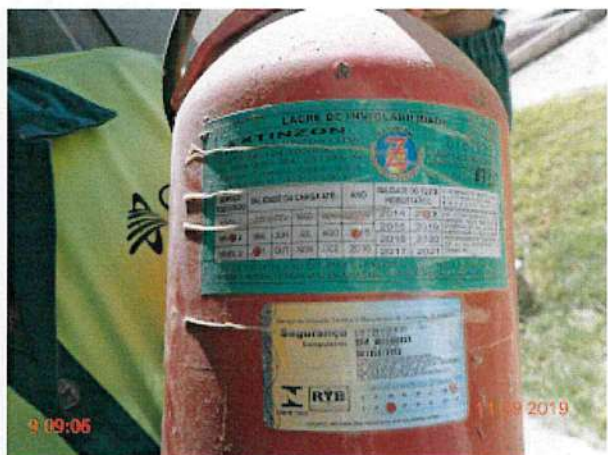
**Foto 49** – EEAT-01 (Flores): Extintor com recarga vencida.

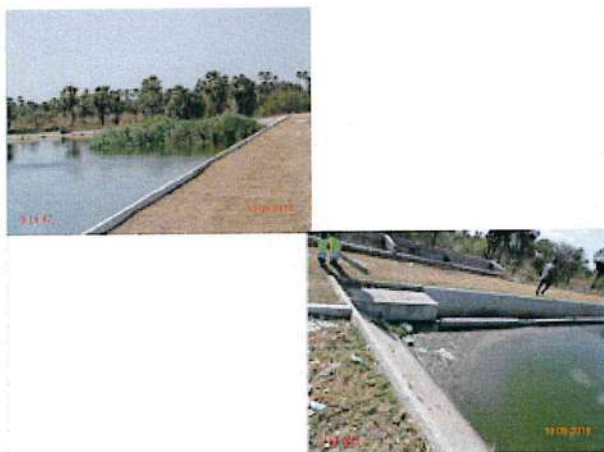
**Foto 52** – Lagoa Facultativa (Sede): excesso de vegetação e presença de sobrenadantes.

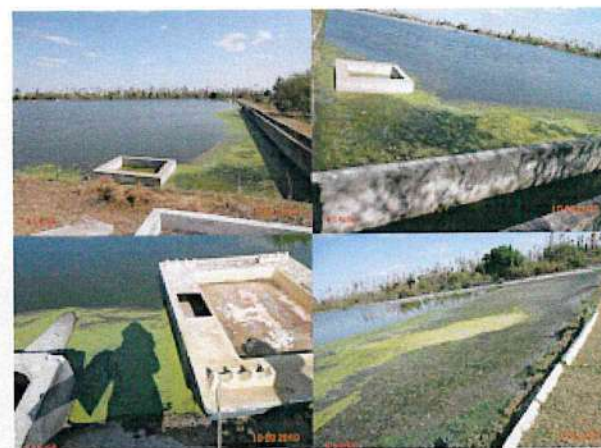
**Foto 53** – Lagoa de Maturação (1) (Sede): presença de sobrenadantes.

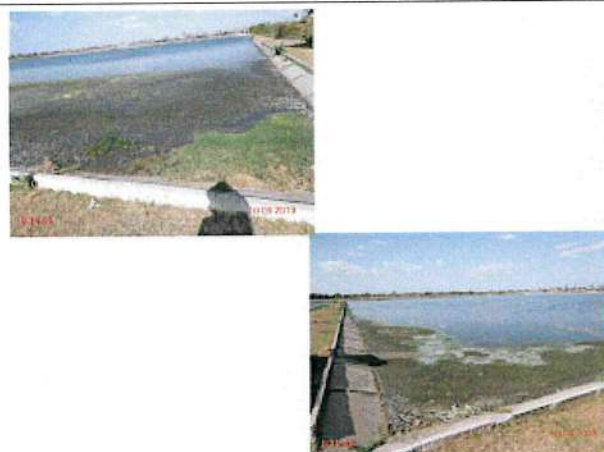
**Foto 54** – Lagoa de Maturação (2) (Sede): presença de sobrenadantes.

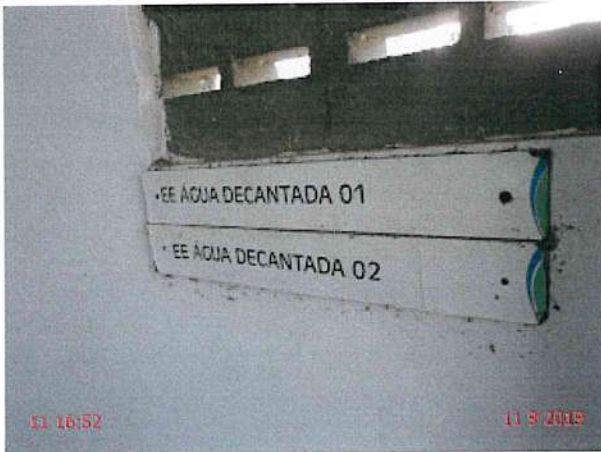
- A identificação da elevatória de água EEAB-02 na ETA do SAA da Sede de Russas está diferente do croqui (Anexo II – item 32; Foto 76);
- A identificação existente na casa de abrigo do quadro de comando do poço PT-02 do SAA da Localidade de Jardim de São José está incorreta (Anexo II – item 32; Foto 77).

**Foto 76** – EEAB-02 (Sede): identificação diferente do croqui.

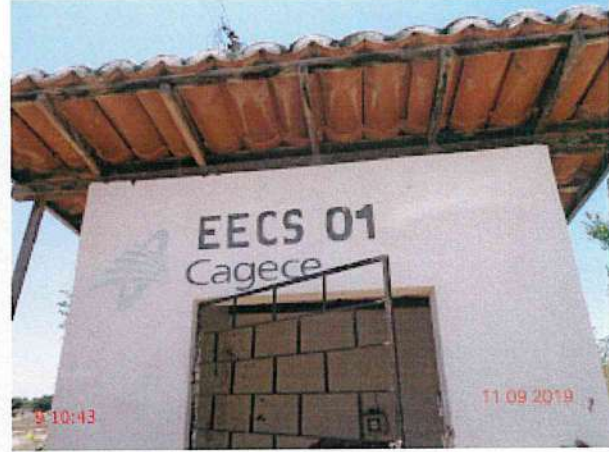
**Foto 77** – PT-02 (Jardim de São José): identificação incorreta.
