AGÊNCIA  
REGULADORA  
DO ESTADO  
DO CEARÁ

**RELATÓRIO DE FISCALIZAÇÃO  
RF/CSB/001/2019  
(PCSB/CSB/0201/2018)**

Assunto: Fiscalização dos Sistemas de Abastecimento de Água e de Esgotamento Sanitário da Sede do Município de Pacatuba e Localidades de Alto Fechado, Jardim Bandeirantes, Monguba, Monguba II, Parque Quandú, Pavuna, São Luís, Senador Carlos Jereissati e Timbó Velho.

Janeiro/2019

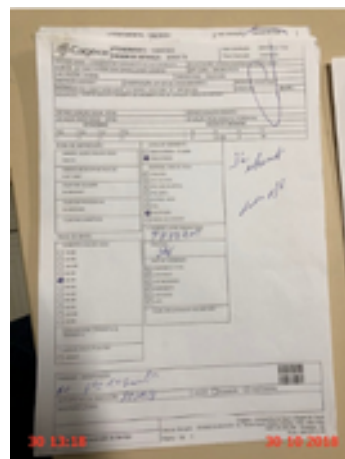
**Foto 42** - Comercial (Sede): OS nº 32853179 execução fora do prazo.

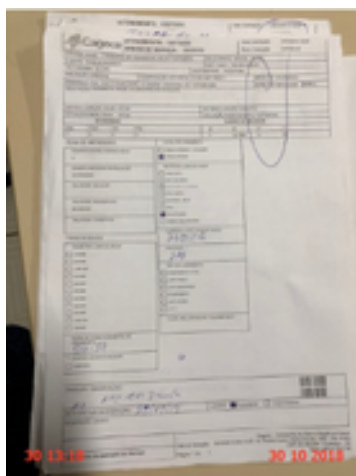
**Foto 43** - Comercial (Sede): OS nº 33428239 execução fora do prazo.

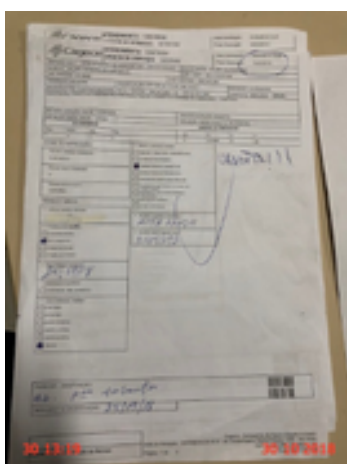
**Foto 45** - Comercial (Sede): OS nº 32835402 execução fora do prazo.

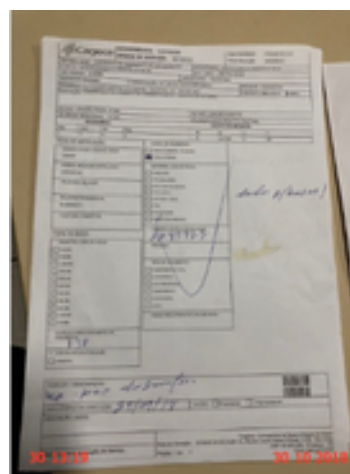
**Foto 46** - Comercial (Sede): OS nº 32703102 execução fora do prazo.

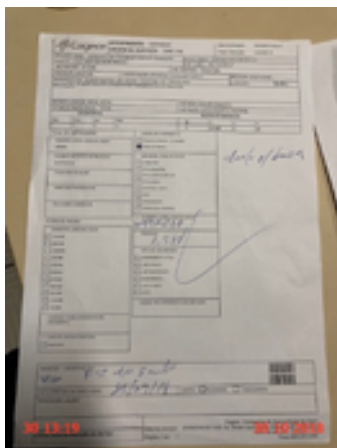
**Foto 49** - Comercial (Sede): OS nº 33401116 execução fora do prazo.

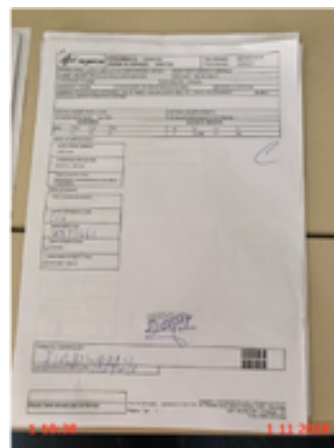
- Das 20 ordens de serviços analisadas no escritório de atendimento do SAA da Localidade de Pavuna, 1 (uma) teve o serviço executado fora do prazo (OS: nº 35987708) (Anexo II – item 4; Foto 50).

**Foto 50** - Comercial (Pavuna): OS nº 35987708 execução fora do prazo.

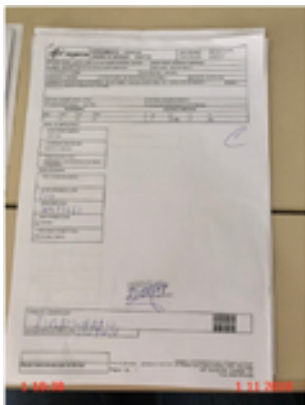
**Foto 51** - Comercial (Pavuna): OS nº 36522769 preenchimento incorreto.

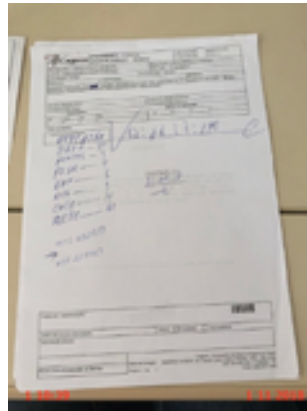
**Foto 52** - Comercial (Pavuna): OS nº 36358545 preenchimento incorreto.

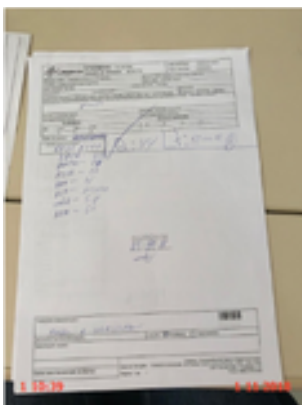
**Foto 53** - Comercial (Pavuna): OS nº 36351779 preenchimento incorreto.
