**RELATÓRIO DE FISCALIZAÇÃO
RF/CSB/007/2019
(PCSB/CSB/0036/2019)**

Assunto: Fiscalização dos Sistemas de Abastecimento de Água e de Esgotamento Sanitário da Sede do Município de Guaiúba e Localidade de Água Verde.

COORDENADORIA DE SANEAMENTO BÁSICO

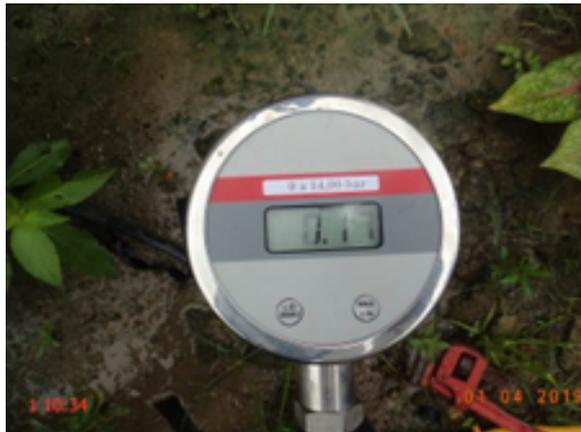
- A ARCE realizou medições instantâneas de pressão em pontos, devidamente espaçados na rede de distribuição do SAA da Localidade de Água Verde mais especificamente nos cavaletes de ligação. Constatou-se pressão fora da faixa de 10 a 50 mca no seguinte endereço: Estrada para Itacima, nº 02 (Anexo II – item 30; Anexo III – Quadro 2; Foto 2).

Foto 2 – RDA (Água Verde): medição de pressão instantânea na rede de distribuição no endereço Estrada para Itacima, n° 02.

Não conformidade NC2 – Resolução ARCE nº 147/2010, anexo I item **01.05**: Pressão em desacordo com a legislação - Fornecer água com pressão em desacordo com os limites estabelecidos pela ARCE.

R3 - A CAGECE adote medidas cabíveis para evitar vazamentos e procure alternativas para fornecer água com pressão de acordo com os limites estabelecidos pela ARCE.

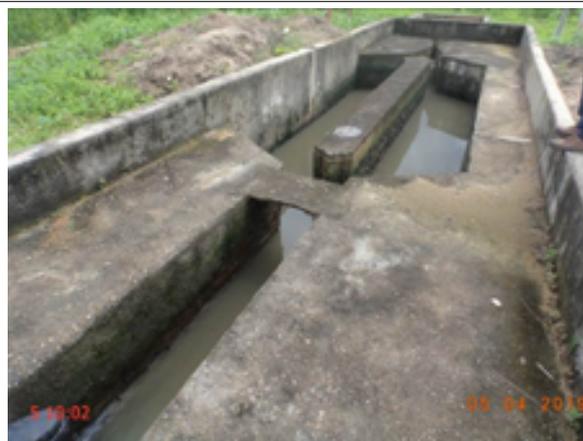
Foto 4 – ETE (Sede): ausência de gradeamento e guarda-corpo na área preliminar.
