RELATÓRIO DE FISCALIZAÇÃO
RF/CSB/007/2023
(PROC/CSB/17.374/2023) - (PCSB/CSB/004/2023)

Assunto: Fiscalização dos Sistemas de Abastecimento de Água e de Esgotamento Sanitário do Município de Quixadá

COORDENADORIA DE SANEAMENTO BÁSICO

Fortaleza – CE
Abril/2023

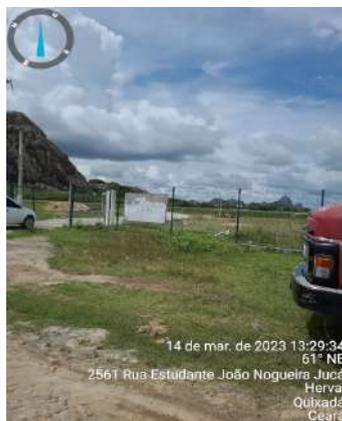
- Placa da entrada apagada (**Foto 43**);
- Caminho preferencial da passagem do efluente no decantador (**Foto 44**);
- Filtro submerso obstruído (**Foto 45**);
- Lagoa de maturação (vegetação no centro da lagoa, presença de meio suporte do leito filtrante, fezes de animais de grande porte, quadro de recirculação sem abrigo e com instalações elétricas inadequadas) (**Fotos 46 a 49**);
- Um dos módulos da ETE se encontra inoperante (**Foto 50**).

Foto 43 - ETE Herval - Placa da entrada apagada.

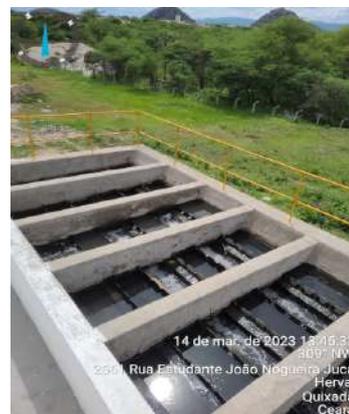
Foto 44 - ETE Herval - Caminho preferencial da passagem do efluente no decantador.

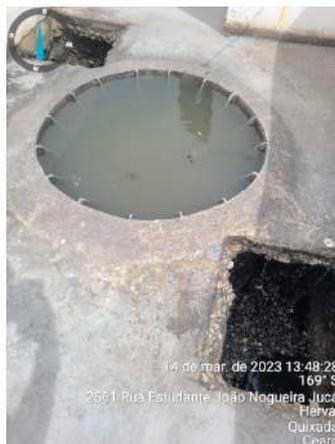
Foto 45 - ETE Herval Filtro submerso obstruído.

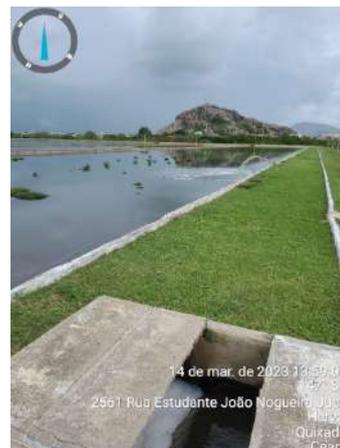
Foto 46 - ETE Herval - Lagoa de maturação (vegetação no centro da lagoa).

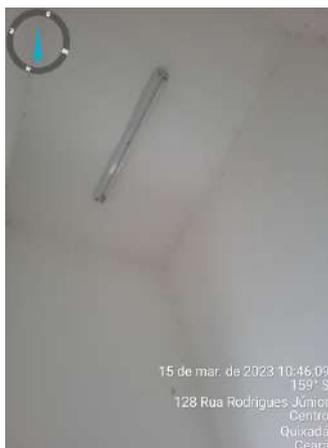
- Ausência de bomba reserva (**Foto 57**);
- Ausência/não funcionamento de lâmpadas (sala quadro de comando, área das bombas, banheiro e sala do gerador) (**Fotos 58 e 59**).

Foto 59 - EEE-04 (ETE Herval): Ausência/não funcionamento de lâmpadas (sala quadro de comando, área das bombas, banheiro e sala do gerador).

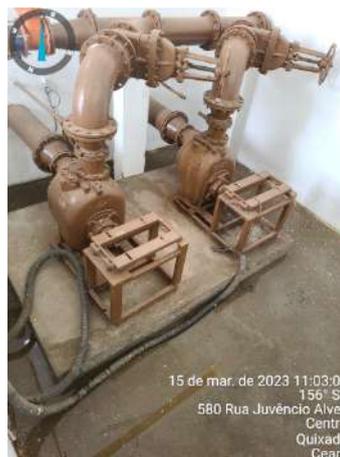
- Área das bombas alagada (**Foto 60**);
- Caixa de passagem sem tampa e alagada (**Foto 61**);
- Ausência/não funcionamento de lâmpadas (sala quadro de comando, área das bombas e sala do gerador) (**Fotos 62 e 63**).

Foto 60 - EEE-01 (ETE Herval): Área das bombas alagada.

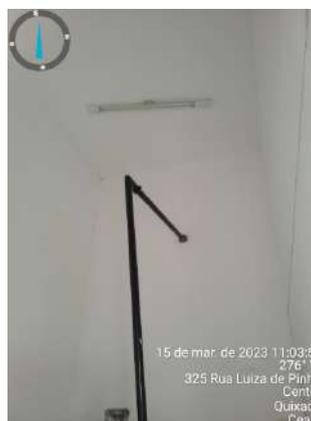
Foto 62 - EEE-01 (ETE Herval): Ausência/não funcionamento de lâmpadas (sala quadro de comando, área das bombas e sala do gerador).

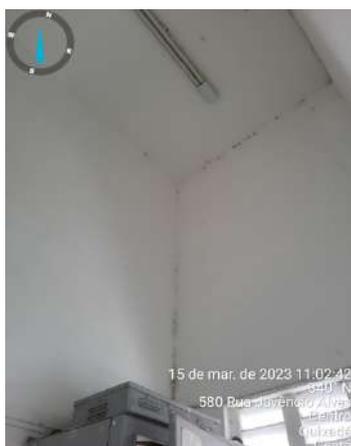
Foto 63 - EEE-01 (ETE Herval): Ausência/não funcionamento de lâmpadas (sala quadro de comando, área das bombas e sala do gerador).

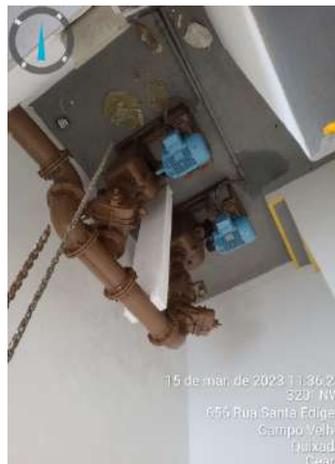
- Bombas sem funcionar (no momento ainda não havia extravasamento) (**Foto 66**);
- Ausência/não funcionamento de lâmpadas (sala quadro de comando, área das bombas e banheiro) (**Fotos 67 a 70**).

Foto 66 - EEE-03 (ETE Herval): Bombas sem funcionar (no momento ainda não havia extravasamento).

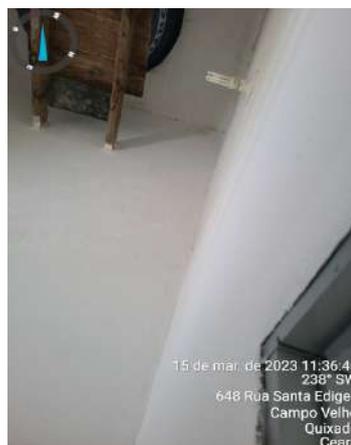
Foto 70 - EEE-03 (ETE Herval): Ausência/não funcionamento de lâmpadas (sala quadro de comando, área das bombas e banheiro).
