RELATÓRIO DE FISCALIZAÇÃO
RF/CSB/010/2023
(PROC/CSB/17.376/2023) - (PCSB/CSB/007/2023)

Assunto: Fiscalização dos Sistemas de
Abastecimento de Água e de Esgotamento Sanitário
do Município de Bela Cruz

COORDENADORIA DE SANEAMENTO BÁSICO

Fortaleza – CE
Mai/2023

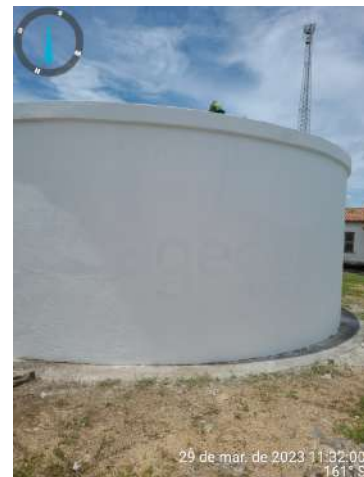
- **Escritório:** Apresenta fissuras na área de espera; Iluminação precária; Paredes com infiltração (**Fotos 1 e 2**);
- **ETA:** Infraestrutura em processo de manutenção e recuperação, apresentando caixa do macromedidor de chegada sem tampa, bem como diversas outras caixas de proteção sem tampa/grade; Filtros F1 e F5 sem identificação ou identificação ilegível; Filtros F2, F3 e F4 com pintura deteriorada; Filtros F1, F3 e F5 com vazamento na descarga de rejeito e descarga de fundo; Filtro F2 com vazamento na tubulação para RAP e no registro de lavagem; Torre de Nível com pintura desgastada e escada corroída; Casa de Química com lâmpadas sem funcionar, tubulação sobre o piso e pintura deteriorada; Reservatórios RAP-2 e RAP-4 sem identificação e com água pluvial acumulada; Reservatórios RAP-2 e RAP-3 sem tampa, bem como instalações elétricas inadequadas; Reservatório RAP-3 com pintura desgastada; Reservatório REL-1 com macromedidor de saída sem tampa, escada corroída e instalação elétrica inadequada; Estação Elevatória EAAT-1 com lâmpadas sem funcionar, escada sem guarda-corpo (corrimão), pintura deteriorada e instalações elétricas inadequadas; Estação Elevatória EEAT-2 com lâmpada sem funcionar e macromedidor de saída sem tampa; Placa Licença de Operação vencida (**Fotos 3 a 31**);

Foto 20 - ETA: Reservatório RAP-4 sem identificação.

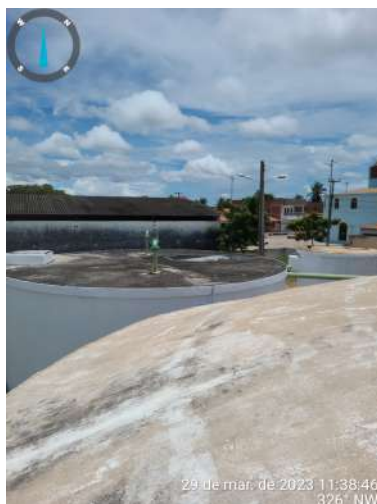
Foto 21 - ETA: Reservatório RAP-4 com água pluvial acumulada.

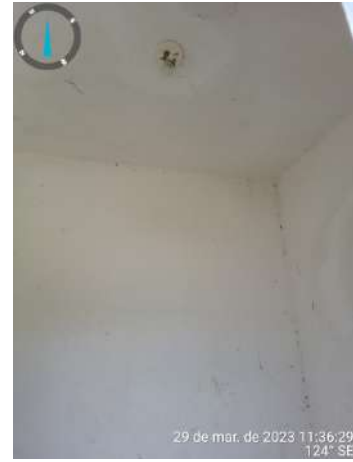
Foto 29 - ETA: Estação Elevatória EEAT-2 com lâmpada sem funcionar e macromedidor de saída sem tampa.

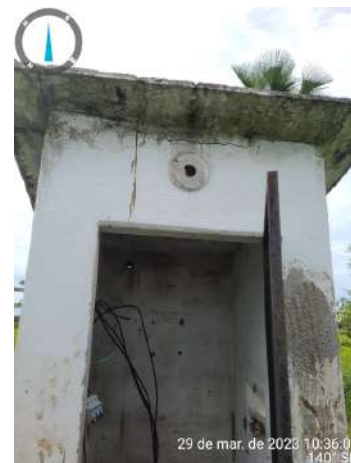
- **PT-01:** Tubulação de proteção corroída; Instalações elétricas inadequadas; Ausência de iluminação interna e externa na casa do quadro de comando; Vazamento; Área tomada pela vegetação crescida (**Fotos 32 a 35**).

Foto 33 - PT-01: Instalações elétricas inadequadas.

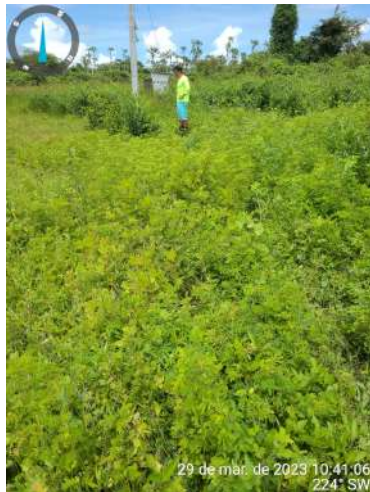
- **PT-02 / PT-07 / PT-08 / PT-09 / PT-11:** Área de acesso difícil devido ao solo encharcado e lamacento, e vegetação crescida (**Fotos 36 a 41**);
- **EEAB-1:** Infraestrutura antiga a ser desativada e substituída pela nova em construção; Falta bomba reserva; Instalações elétricas inadequadas; Dificuldade de acesso (**Fotos 42 a 44**);

Foto 36 - PT-02 / PT-07 / PT-08 / PT-09 / PT-11: Área de acesso difícil devido ao solo encharcado e lamacento, e vegetação crescida.

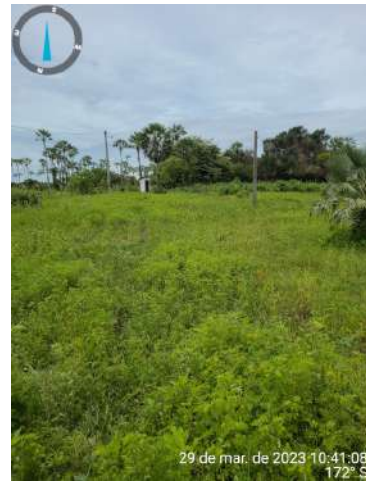
Foto 37 - PT-02 / PT-07 / PT-08 / PT-09 / PT-11: Área de acesso difícil devido ao solo encharcado e lamacento, e vegetação crescida.

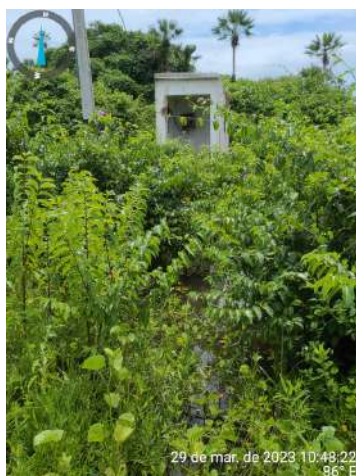
Foto 38 - PT-02 / PT-07 / PT-08 / PT-09 / PT-11: Área de acesso difícil devido ao solo encharcado e lamacento, e vegetação crescida.

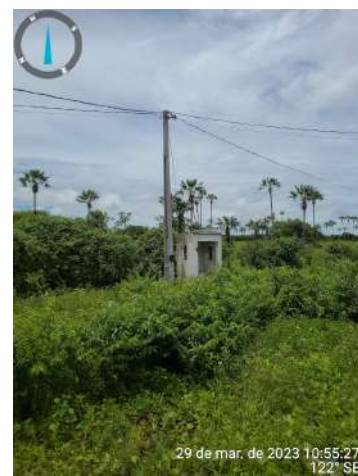
Foto 39 - PT-02 / PT-07 / PT-08 / PT-09 / PT-11: Área de acesso difícil devido ao solo encharcado e lamacento, e vegetação crescida.

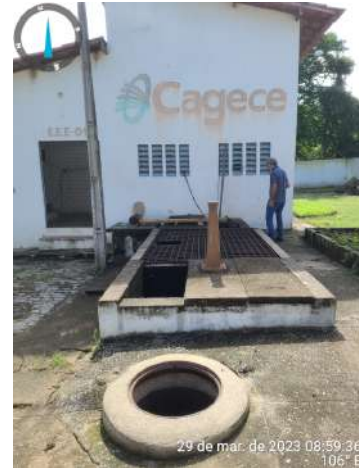
- **EEE-1:** Infraestrutura encontra-se em processo de recuperação e reformas, apresentando acúmulo de materiais sobrenadantes; ausência de haste e volante; ausência de tampa no PV, registro de entrada e grade; área da casa de bombas antigas alagada (inutilizadas há cerca de 3 anos); não há iluminação interna nem externa; grupo gerador não funciona; instalações elétricas inadequadas; banheiro deteriorado (**Fotos 53 a 61**);

Foto 53 - EEE-1: Acúmulo de materiais sobrenadantes.

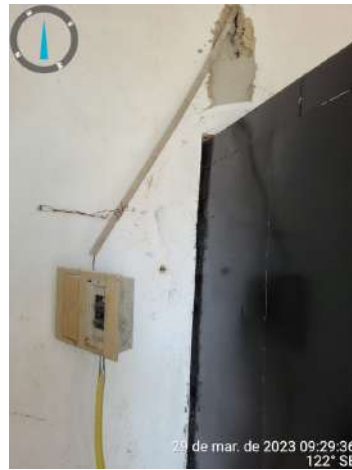
Foto 65 - EEE-2: Instalações elétricas inadequadas.

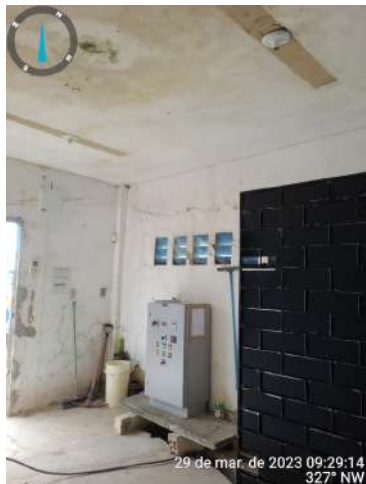
Foto 66 - EEE-2: Instalações elétricas inadequadas.

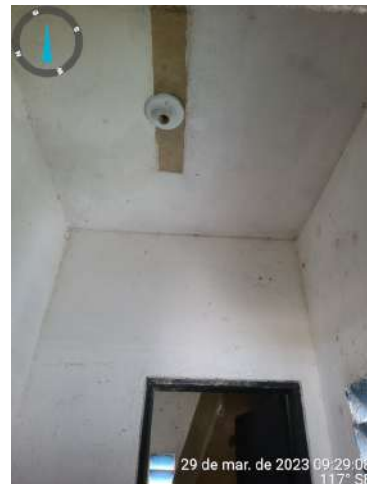
Foto 67 - EEE-2: Não há iluminação interna e instalações elétricas inadequadas.

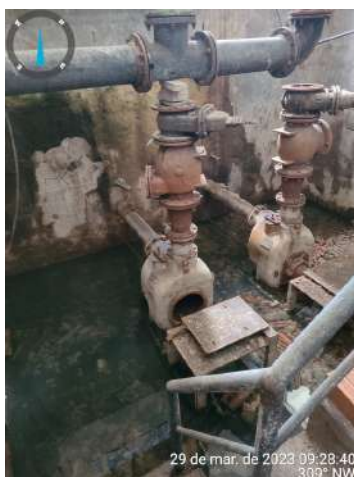
Foto 68- EEE-2: Não há iluminação interna.

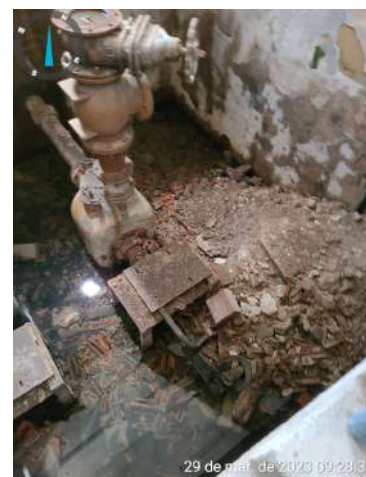
Foto 69 - EEE-2: Área das bombas alagada (inutilizadas há cerca de 3 anos).

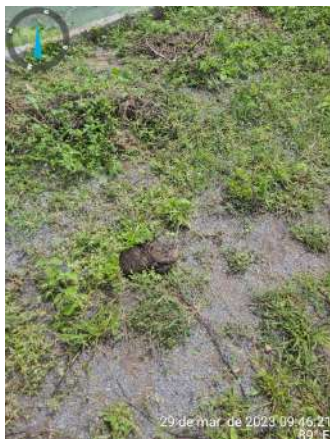
- **ETE:** Casa de apoio e abrigo, instalações elétricas e sanitárias deteriorados; Armazenamento dos resíduos sólidos acima da capacidade da baia; Tratamento preliminar sem gradeamento, divisórias de manejo e limpeza das caixas de areia e calha parshall danificada; Sem isolamento da área (fezes indicando acesso de animais de grande porte); Saída da LF para LM obstruída e com vegetação; LF talude com excesso de vegetação e contenção danificada; Vegetação dentro da LF e LM (chincanas) (**Fotos 71 a 82**).

Foto 77 - ETE: Tratamento preliminar sem gradeamento, divisórias de manejo e limpeza das caixas de areia e calha parshall danificada; Sem isolamento da área (fezes indicando acesso de animais de grande porte).

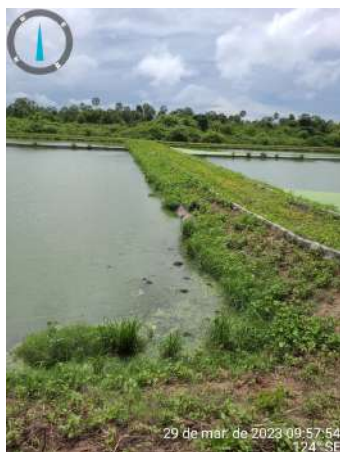
Foto 79 - ETE: Saída da LF para LM obstruída e com vegetação; LF talude com excesso de vegetação e contenção danificada; Vegetação dentro da LF e LM (chincanas).

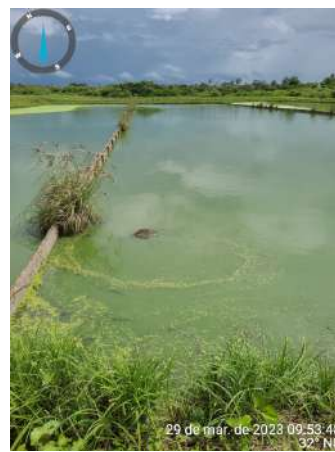
Foto 80 - ETE: Saída da LF para LM obstruída e com vegetação; LF talude com excesso de vegetação e contenção danificada; Vegetação dentro da LF e LM (chincanas).

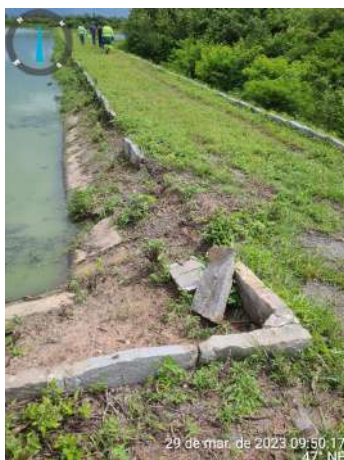
Foto 81 - ETE: Saída da LF para LM obstruída e com vegetação; LF talude com excesso de vegetação e contenção danificada; Vegetação dentro da LF e LM (chincanas).

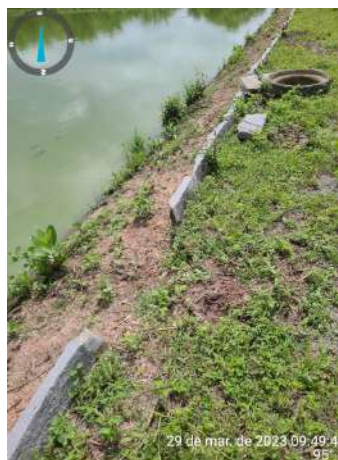
Foto 82 - ETE: Saída da LF para LM obstruída e com vegetação; LF talude com excesso de vegetação e contenção danificada; Vegetação dentro da LF e LM (chincanas).
