**RELATÓRIO DE FISCALIZAÇÃO  
RF/CSB/0014/2019  
(PCSB/CSB/0003/2019)**

Assunto: Fiscalização do Sistema de Abastecimento  
de Água do Município de Mombaça.

**COORDENADORIA DE SANEAMENTO BÁSICO**

Junho/2019

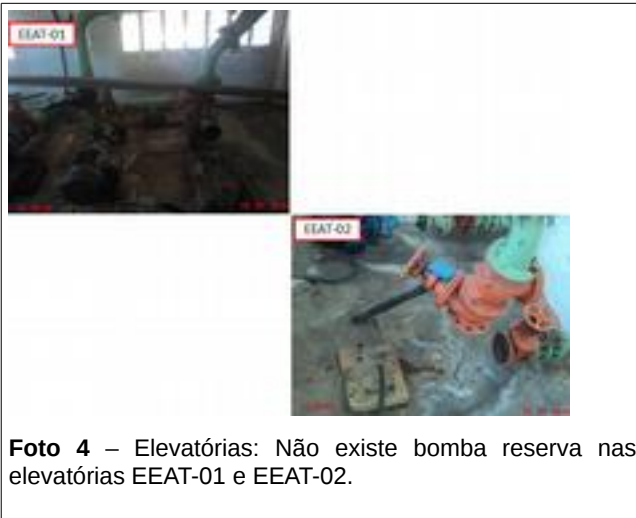
- Os reservatórios RAP-04, RAP-05 e RAP-07 estão sem tampa (Anexo II – item 25; Foto 2);
- Não existe extintor de incêndio nas elevatórias EEAT-01 e EEAT-02 (Anexo II – item 9);
- Os reservatórios REL-02 e RAP-01 estão sem tampa de inspeção (Anexo II – item 17; Foto 3);
- Não existe bomba reserva nas elevatórias EEAT-01 e EEAT-02 (Anexo II – item 7; Foto 4).

**Foto 3** – Reservatórios: RAP-01 e REL-02 estão sem tampa de inspeção.

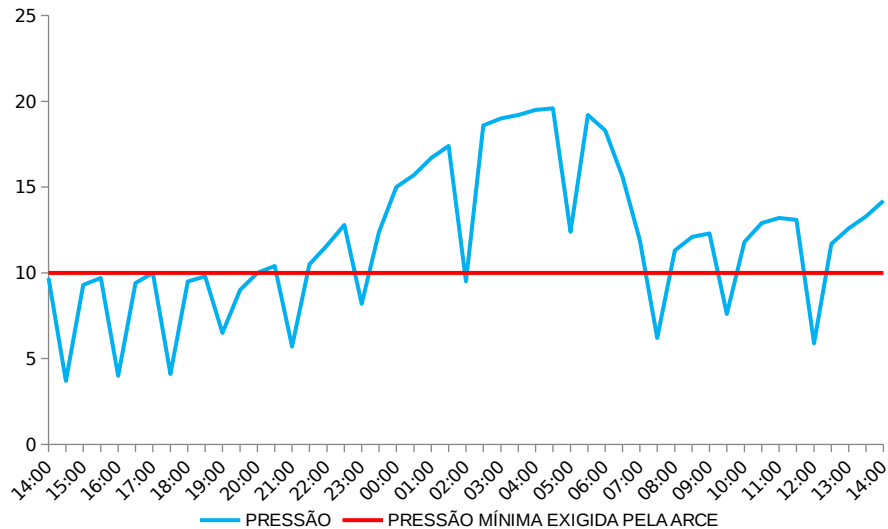
**Gráfico 1** – Monitoramento da pressão com a instalação às 14:00 horas do dia 27/05/2019 e retirada às 14:00 horas do dia 28/05/2019, do aparelho *datalogger*, no endereço Av. Rua Francisco Chavier de Matos, 47.

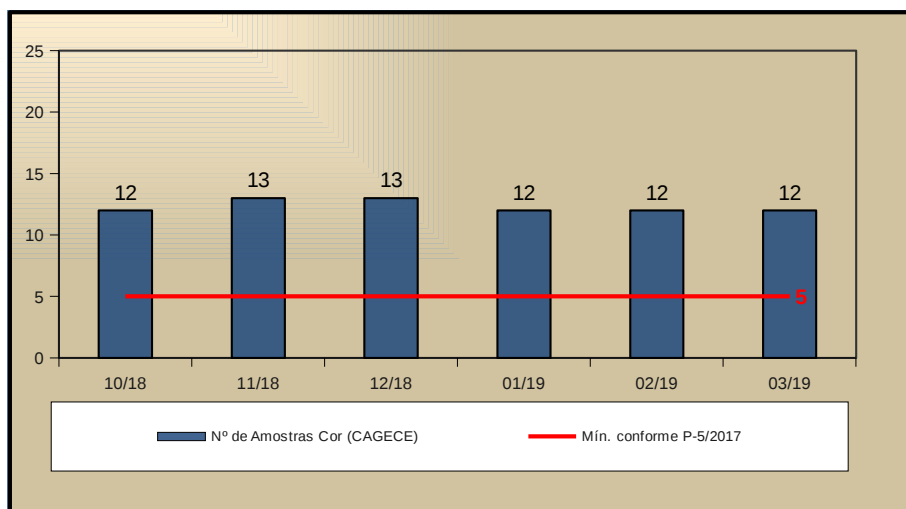
**Gráfico 2** – Avaliação do Monitoramento da Qualidade da água tratada realizado pela CAGECE, na rede de distribuição do SAA de Mombaça, no período de outubro/2018 a março/2019, conforme Portaria de Consolidação MS nº 5/2017, referente ao número de amostras do parâmetro cor.

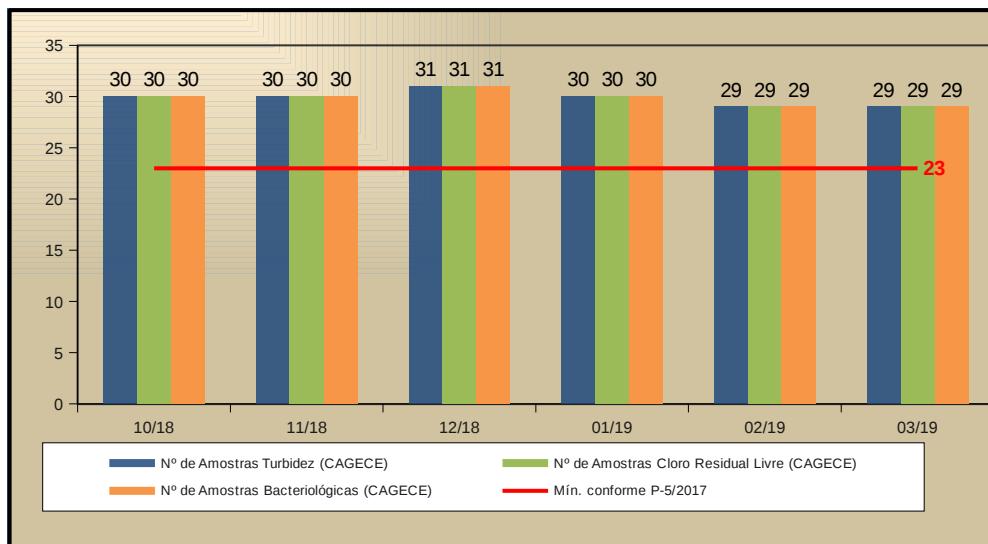
**Gráfico 3** – Avaliação do Monitoramento da Qualidade da água tratada realizado pela CAGECE, na rede de distribuição do SAA de Mombaça, no período de outubro/2018 a março/2019, conforme Portaria de Consolidação MS nº 5/2017, com relação ao número de amostras dos exames bacteriológicos, cloro residual livre e turbidez.
