RELATÓRIO DE FISCALIZAÇÃO
RF/CSB/014/2023
(PROC/CSB/17803/2023) - (PCSB/CSB/008/2023)

Assunto: Fiscalização dos Sistemas de
Abastecimento de Água e Esgotamento Sanitário do
Município de Caucaia

COORDENADORIA DE SANEAMENTO BÁSICO

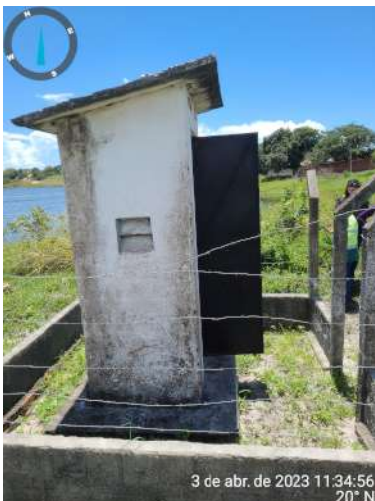
Foto 7 - PT-03 (Capuan): sem identificação e ausência de portão na área do poço.

Determinação D3 - A CAGECE deve realizar cumprir as normas técnicas e os procedimentos estabelecidos para a implantação das instalações dos sistemas de abastecimento de água e de esgotamento sanitário, visando corrigir as não conformidades descritas na constatação C3.

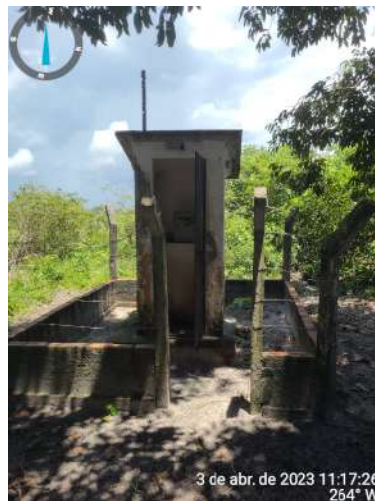
Foto 8 - PT-06 (Capuan): sem identificação e ausência de portão na área do poço.

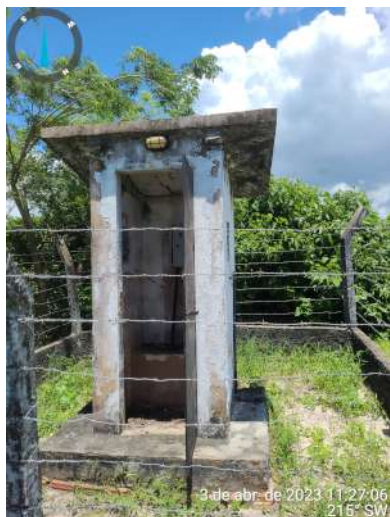
Foto 9 - PT-07 (Capuan): sem identificação e ausência de portão na área do poço.

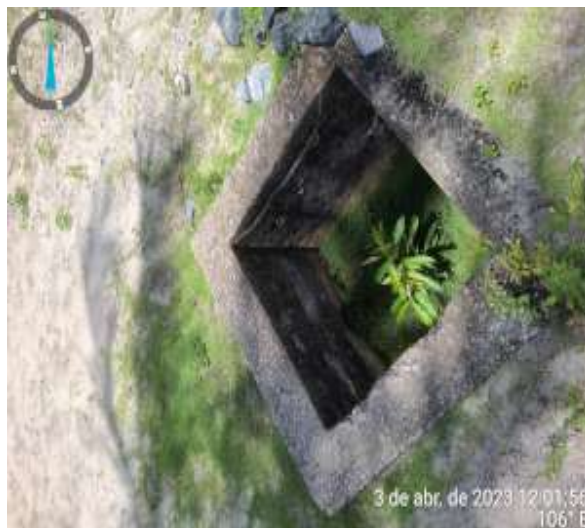
Foto 10 - RAP-01 (Capuan): caixa de descarga sem tampa de proteção.

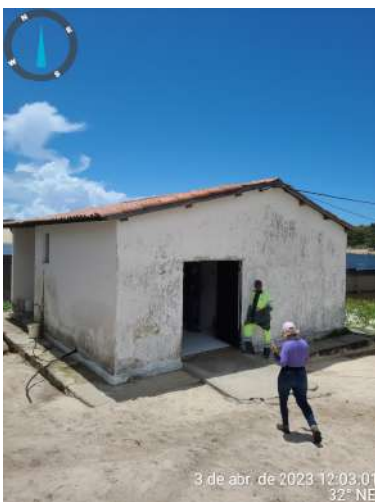
Foto 11 - Casa de Química (Capuan): sem identificação.

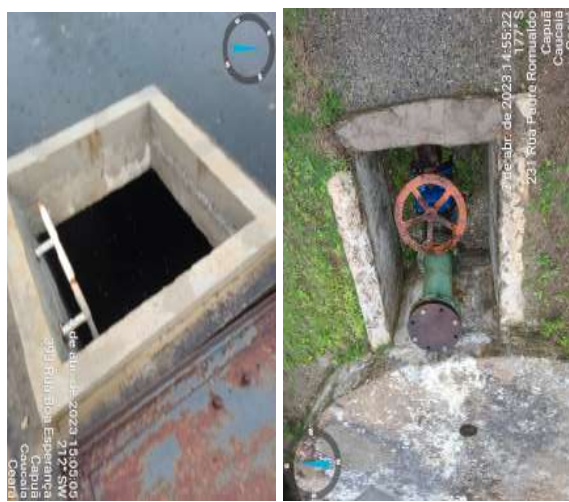
Foto 12 - RSE-01 (Capuan): caixa de inspeção do reservatório sem tampa e caixa de registro sem tampa de proteção.

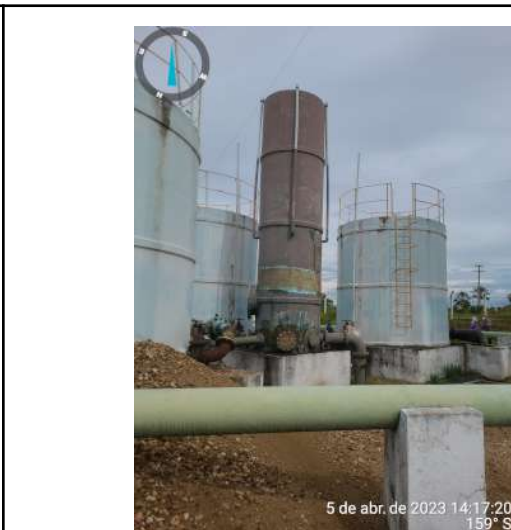
Foto 14 - Torre de Nível (Catuana): sem escada.

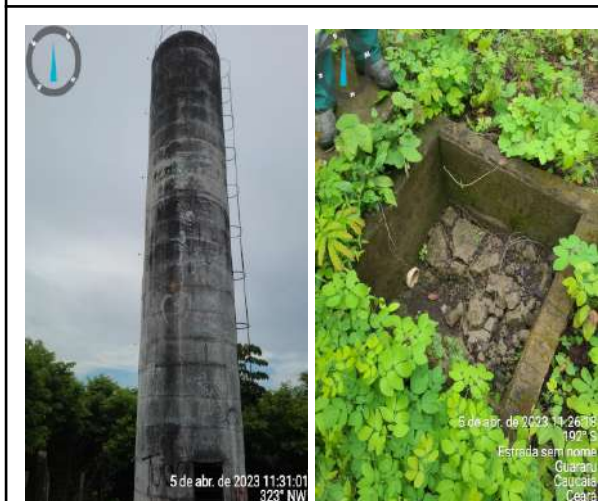
Foto 17 - REL-02 (Primavera): sem identificação e caixa de descarga sem tampa de proteção.

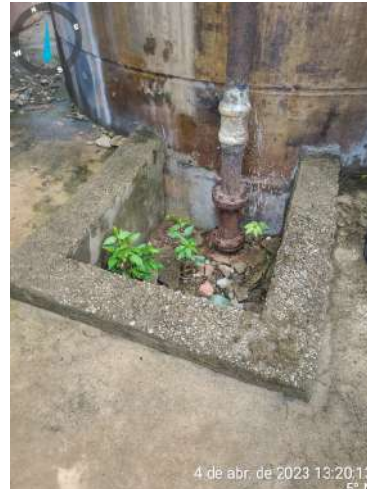
Foto 20 - REL-01/REL-02/REL-03 (Sítios Novos): caixa sem tampa de proteção.

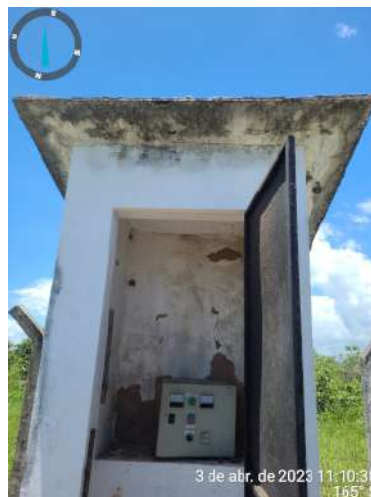
- PT-01: presença de vazamento, laje de proteção quebrada, pintura desgastada e ausência de iluminação interna e externa (**Fotos 24 e 25**);
- PT-02: pintura desgastada, ausência de iluminação interna e externa (**Foto 26**);

Foto 26 - PT-02 (Capuan): pintura desgastada, ausência de iluminação interna e externa.

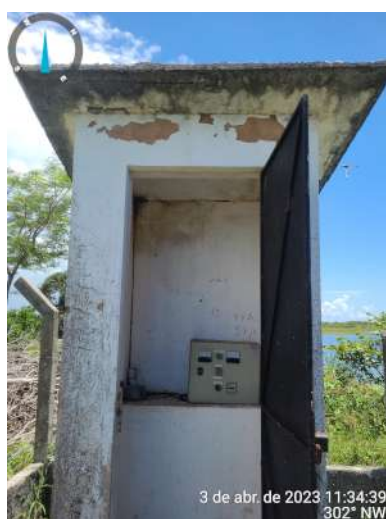
- PT-03: pintura desgastada e instalações elétricas inadequadas (**Fotos 27 e 28**);
- PT-04: pintura desgastada e com pichação e instalações elétricas inadequadas (**Fotos 29 e 30**);

Foto 27 - PT-03 (Capuan): pintura desgastada e instalações elétricas inadequadas.

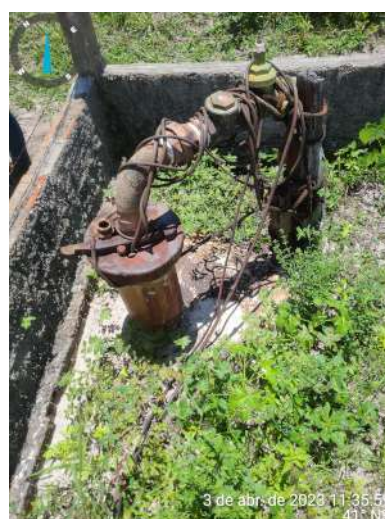
Foto 28 - PT-03 (Capuan): pintura desgastada e instalações elétricas inadequadas.

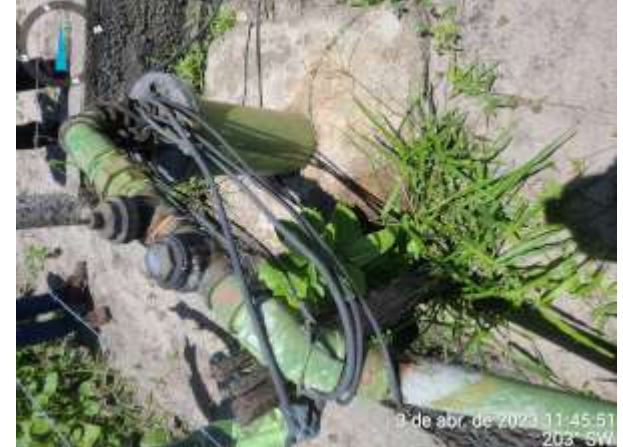
Foto 30 - PT-04 (Capuan): instalações elétricas inadequadas.

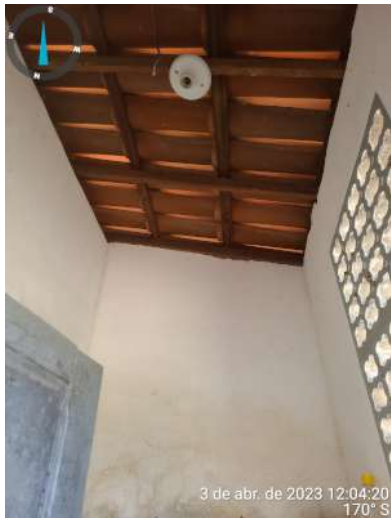
Foto 43 - Casa de Química (Capuan): banheiro sem lâmpada.

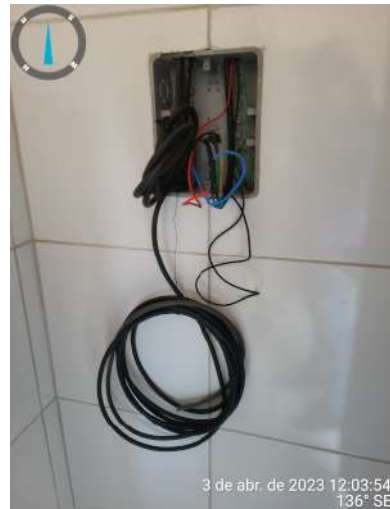
Foto 44 - Casa de Química (Capuan): instalações inadequadas, caixa sem tampa e fios soltos.

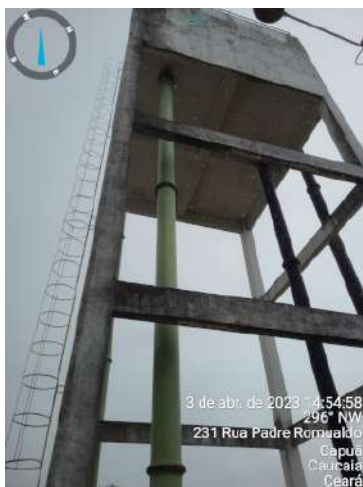
Foto 45 - REL-01 (Capuan): pintura desgastada e identificação pouco visível.

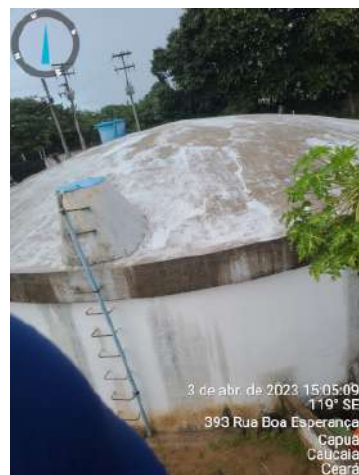
Foto 46 - RAP-02 (Capuan): pintura desgastada e escada inadequada, sem os requisitos mínimos de segurança.

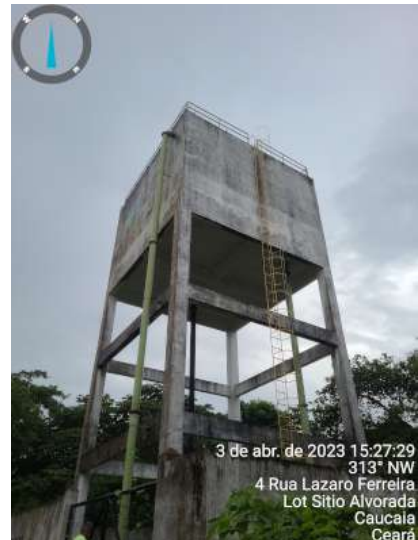
- e presença de abelha na área do poço (**Foto 36**);
- Almojarifado: Ausência de lâmpada (**Foto 37**);
- Casa de bomba: pintura externa e interna desgastada e bomba reserva sem funcionar (**Fotos 38 e 39**);
- RAP-01: tampa deslocada, escada corroída e instalações elétricas inadequadas (**Fotos 40 e 41**);
- Casa de Química: lâmpada da área de cloração queimada, banheiro sem lâmpada e instalações inadequadas (**Fotos 42 a 44**);
- REL-01: pintura desgastada e identificação pouco visível (**Foto 45**);
- RAP-02: pintura desgastada (**Foto 46**);
- RSE-01: pintura desgastada (**Foto 47**);
- REL-04: pintura desgastada, identificação pouco visível e macromedidor sem funcionar (**Fotos 48 e 49**).

Foto 48 - REL-04 (Capuan): pintura desgastada e identificação pouco visível.

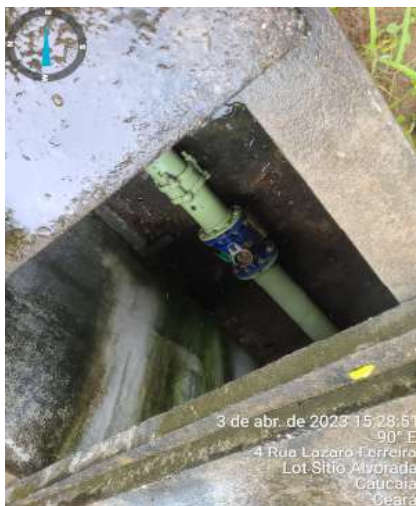
Foto 49 - REL-04 (Capuan): macromedidor sem funcionar.

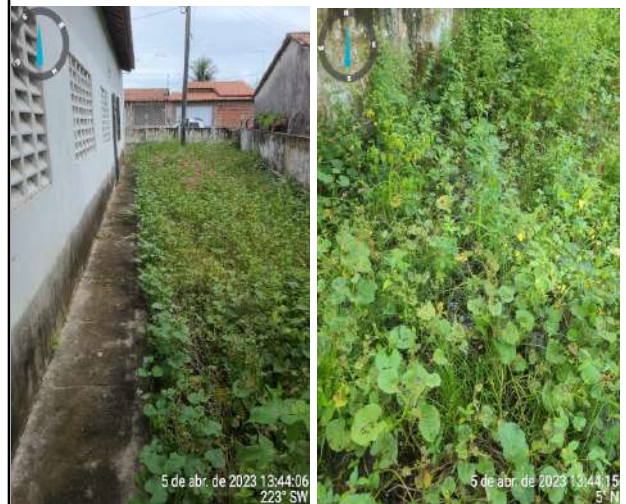
Foto 52 - Escritório (Catuana): excesso de vegetação e ausência de drenagem no entorno.

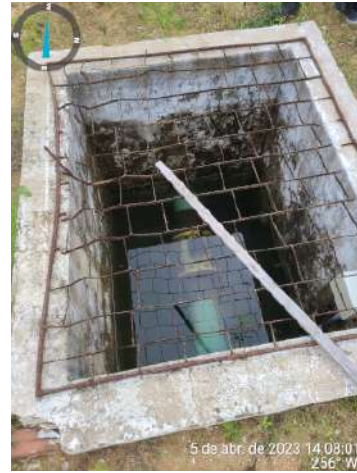
- EEAT-01 e EEAT-02: água acumulada, instalações elétricas inadequadas e presença de vazamentos (**Fotos 56 a 58**);
- ETA: caixa de passagem de instalações elétricas com tampa quebrada, caixa de saída para São Gonçalo do Amarante com grade danificada e com macromedidor alagado e macromedidor de saída para Catuana sem caixa de proteção (**Fotos 59 a 61**);

Foto 60 - ETA (Catuana): caixa de saída para São Gonçalo do Amarante com grade danificada e com macromedidor alagado.

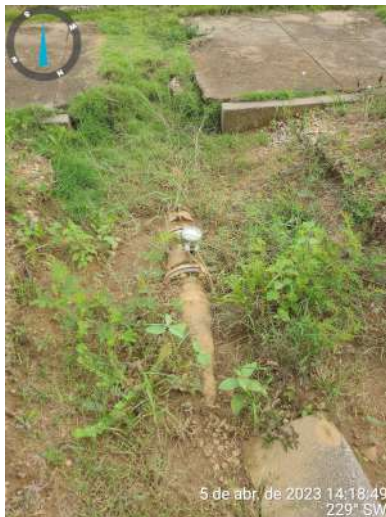
Foto 61 - ETA (Catuana): macromedidor de saída para Catuana sem caixa de proteção.

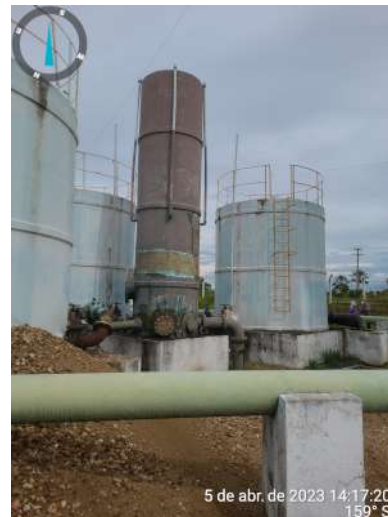
- Torre de Nível: pintura desgastada (**Foto 62**);
- F-01, F-02 e F-03: escadas e guarda-corpos corroídos (**Fotos 63 e 64**);
- F-02: presença de vazamento no registro de descarga (**Foto 65**).

Foto 62 - Torre de Nível (Catuana): pintura desgastada.

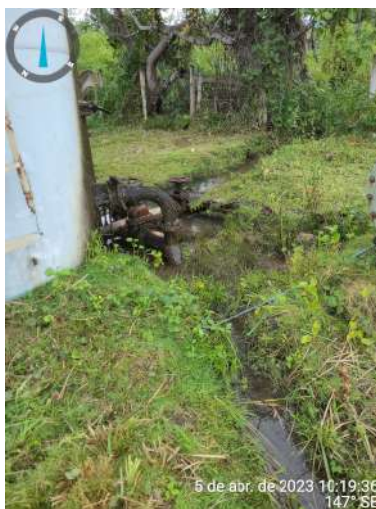
- ETA: registro de chegada com caixa danificada e área alagada (**Fotos 66 e 67**);
- Casa do operador: sem iluminação, com infiltração no teto e paredes, e porta

Foto 67 - ETA (Primavera): área alagada, pois a tubulação de descarga despeja na própria ETA.

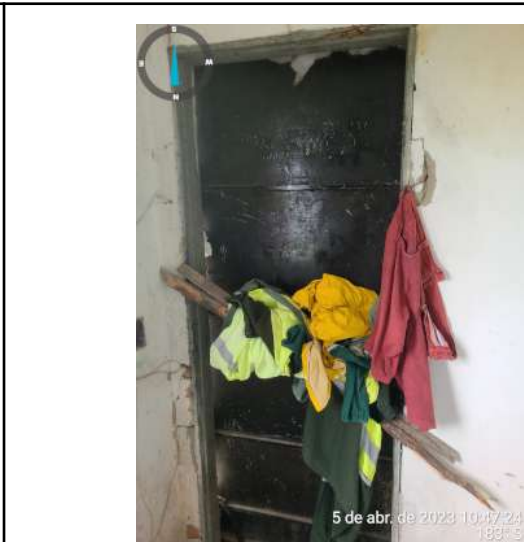
- danificada (sem encaixe) (**Fotos 68 a 72**);
- Casa de química: instalações elétricas inadequadas, espaço sem organização, telhado quebrado, equipamento de dosagem sem apoio adequado (laboratório improvisado) e falta lâmpada na divisória ao lado (**Fotos 73 e 74**);

Foto 72 - Casa do operador (Primavera): porta danificada (sem encaixe).

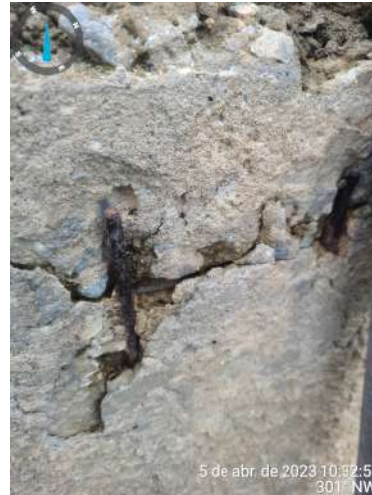
- RAP-01: pintura desgastada, paredes com aço exposto, abertura de inspeção sem tampa, instalações elétricas inadequadas, escada inadequada (sem os componentes mínimos requeridos como, por exemplo, gaiola de proteção, se altura > 2m, e guarda corpo ou corrimão de apoio acima do patamar da estrutura) e macromedidor de saída alagado e sem caixa de proteção (**Fotos 81 a 83**);

Foto 82- RAP-01 (Primavera): pintura desgastada, paredes com aço exposto.

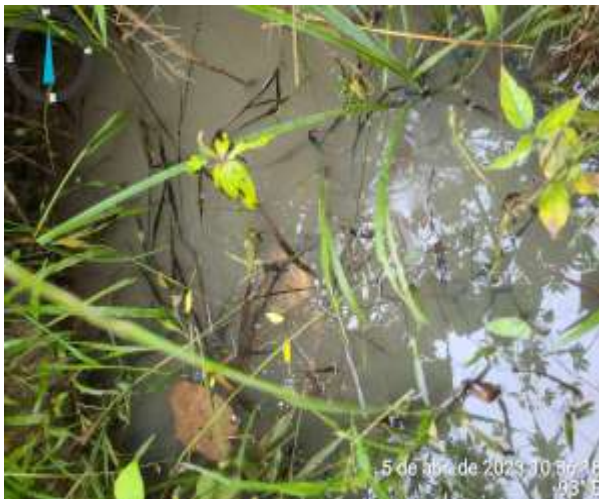
Foto 83 - RAP-01 (Primavera): macromedidor de saída alagado e sem caixa de proteção.

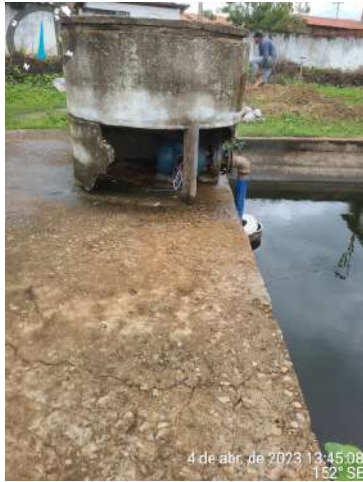
- Captação: estrutura de proteção da bomba danificada (**Foto 93**);
- REL-01/ REL-02 e REL-03: pintura deteriorada, aço das estruturas exposto, identificação pouco visível, área com excesso de vegetação, calçada deteriorada, portão e cerca danificados e caixa sem tampa (**Fotos 94 a 98**);
- REL-01: apresenta vazamento, área interna desorganizada, escada corroída (**Fotos 99 a 104**);
- ETA: área alagada, sem drenagem, tubulação de cloro exposta, registro de chegada alagado (**Fotos 105 a 108**);
- F-01 e F-02: guarda-corpo, passagem superior e escada sem estabilidade e

Foto 93 - Captação (Sítios Novos): estrutura de proteção da bomba danificada.

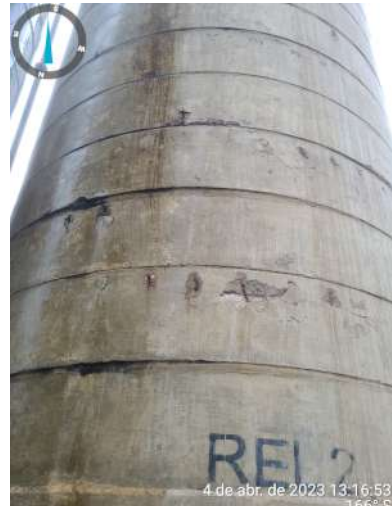
Foto 96 - REL-02 (Sítios Novos): aço das estruturas exposto, identificação pouco visível.

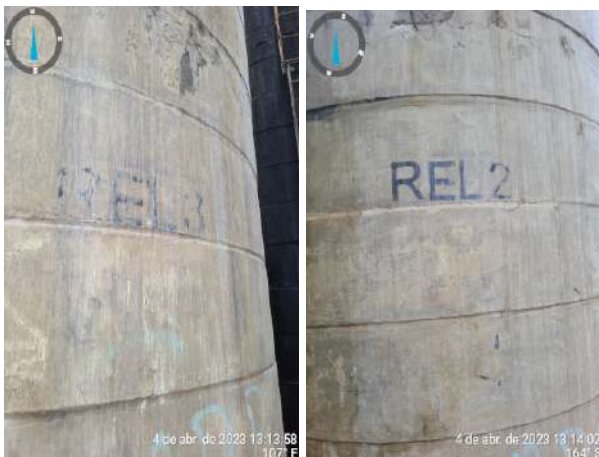
Foto 97 - REL-02 e REL-03 (Sítios Novos): aço das estruturas exposto, identificação pouco visível.

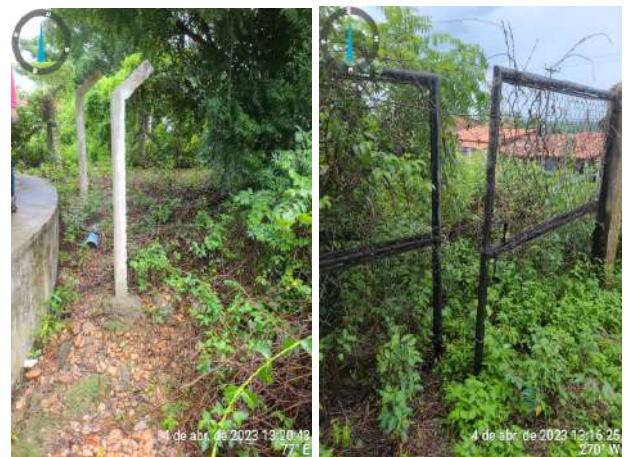
Foto 98 - REL-01/ REL-02 e REL-03 (Sítios Novos): portão e cerca danificados.

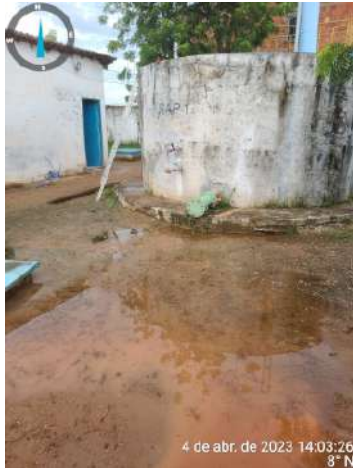
Foto 105 - ETA (Sítios Novos): área alagada, sem drenagem.

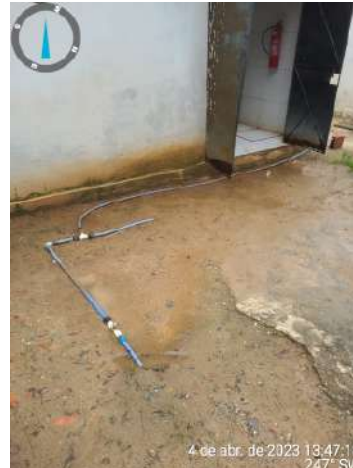
Foto 106 - ETA (Sítios Novos): área alagada, sem drenagem, tubulação de cloro exposta.

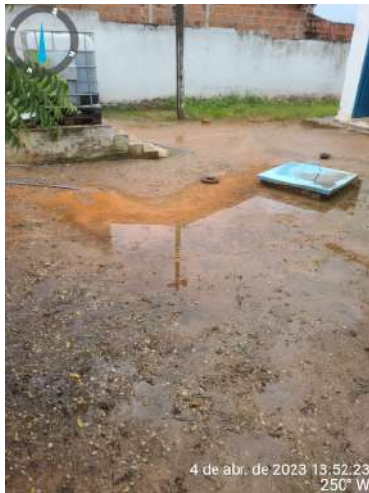
Foto 107 - ETA (Sítios Novos): área alagada, sem drenagem.

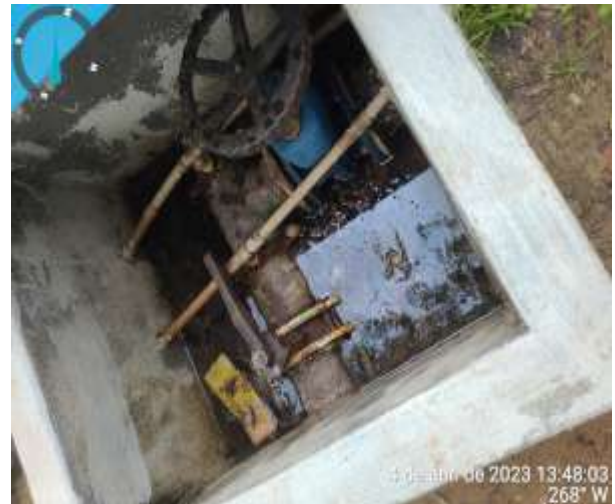
Foto 108 - ETA (Sítios Novos): área alagada, sem drenagem, tubulação de cloro exposta, registro de chegada alagado.

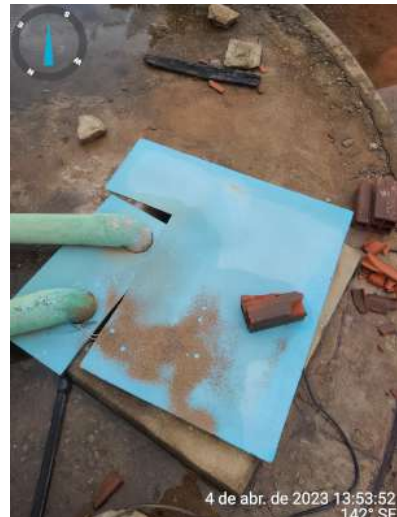
- RAP-01: pintura desgastada, acúmulo de água pluvial, tampa sem vedação, tubulação de respiro inadequada, ausência de escada fixa (sem os componentes mínimos requeridos como, por exemplo, gaiola de proteção, se altura > 2m, e guarda corpo ou corrimão de apoio acima do patamar da estrutura) e instalações elétricas inadequadas (**Fotos 113 a 115**);
- Casa de bomba: instalações elétricas inadequadas e parede sem vedação completa (**Fotos 116 e 117**);
- Cloração: instalações elétricas inadequadas (**Foto 118 e 119**).

Foto 114 - RAP-01 (Sítios novos): tampa sem vedação hermética e instalações elétricas inadequadas (fiação solta).

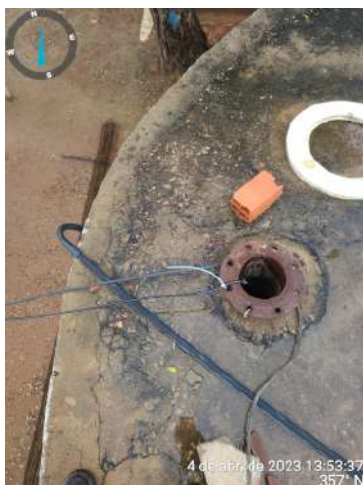
Foto 115 - RAP-01 (Sítios novos): acúmulo de água pluvial, tubulação de respiro inadequada e instalações elétricas inadequadas.

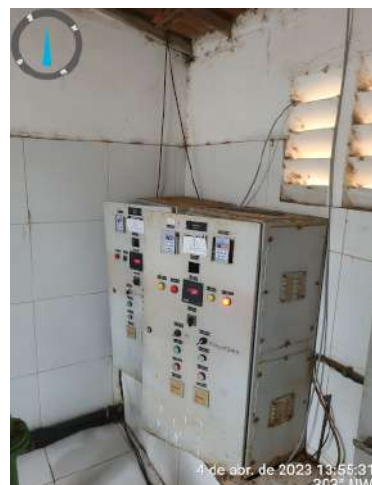
Foto 116 - Casa de bomba (Sítios Novos): instalações elétricas inadequadas e parede sem vedação completa.
