**RELATÓRIO DE FISCALIZAÇÃO  
RF/CSB/040/2018  
(PCSB/CSB/0225/2018)**

**Assunto: Fiscalização dos Sistemas de  
Abastecimento de Água e de Esgotamento Sanitário  
da Sede do Município de Cascavel e Localidade de  
Caponga**

**COORDENADORIA DE SANEAMENTO BÁSICO**

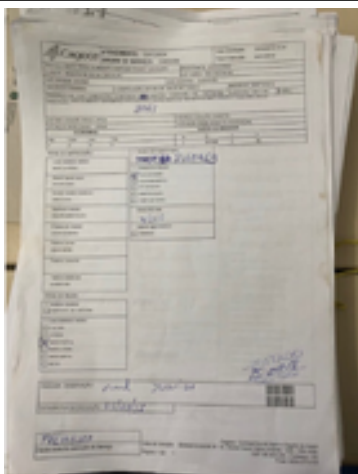
**Foto 63** - Comercial (Sede): OS nº 33833088 execução fora do prazo.

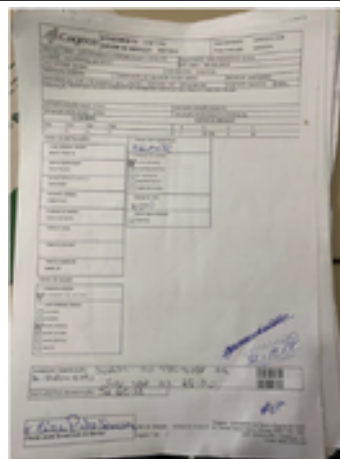
**Foto 64** - Comercial (Sede): OS nº 36873853 execução fora do prazo.
