**RELATÓRIO DE FISCALIZAÇÃO
RF/CSB/0001/2014**

**Assunto: Fiscalização do Sistema de Abastecimento
de Água do Município de Cariré**

COORDENADORIA DE SANEAMENTO BÁSICO

**Fortaleza – CE
Janeiro/2014**

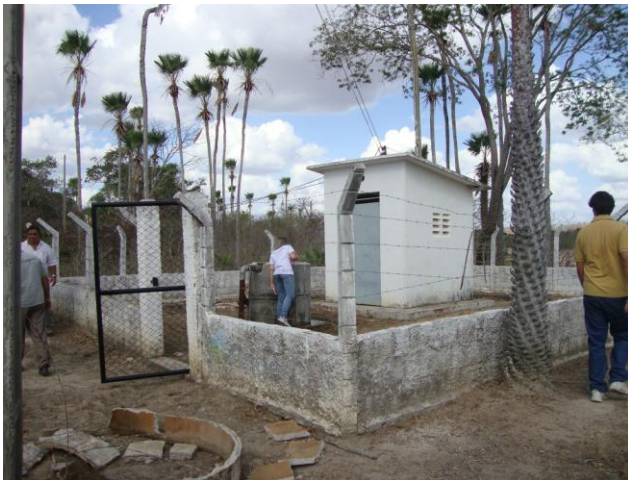
- a) Ausência de identificação nos poços PT-05 e PT-06 (Anexo A, item 1.1 - I – 1);
- b) A tubulação de recalque do poço PT-05 está com vazamento no registro (Anexo A, item 1.1 - I – 6);

Foto 1 – PT-05: vista geral.

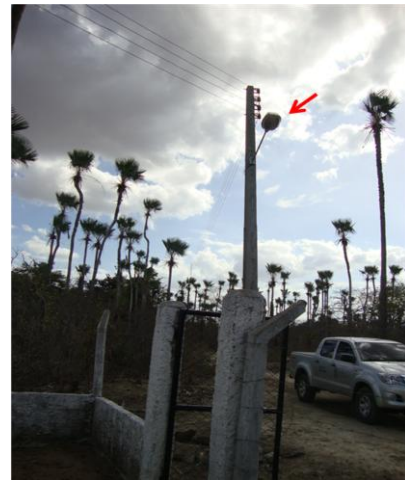
Foto 2 – PT-05: iluminação externa.

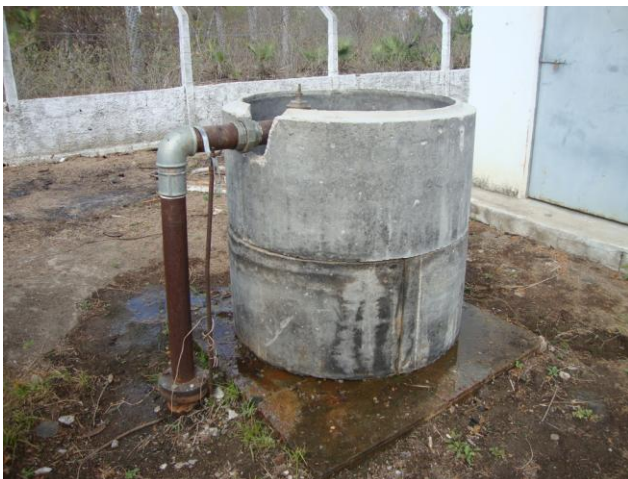
Foto 3 – PT-05: tubulação de recalque

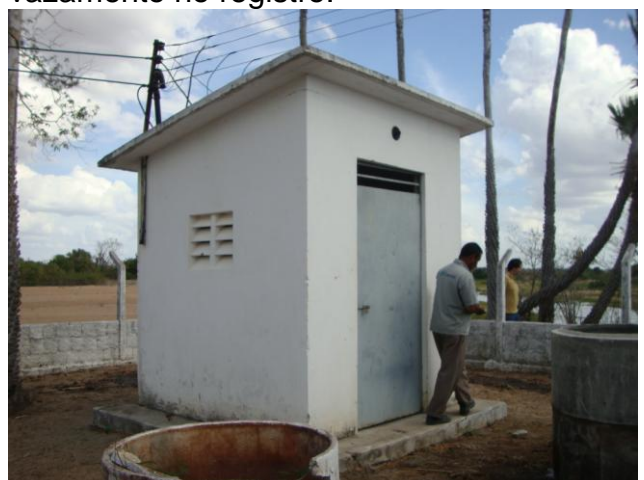
Foto 6 – PT-05: casa de abrigo do quadro de comando.

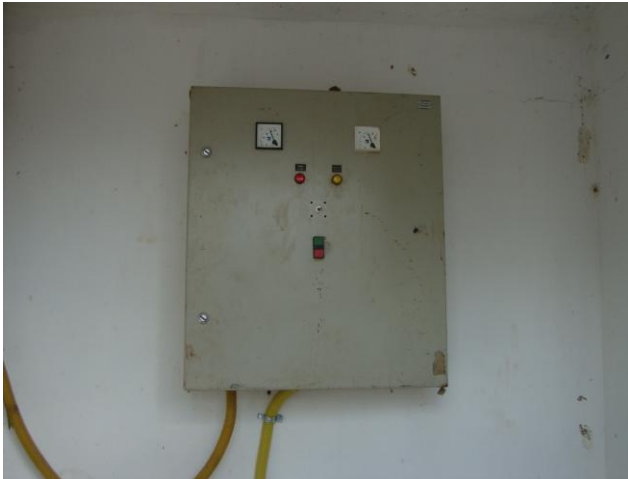
Foto 7 – PT-05: quadro de comando.

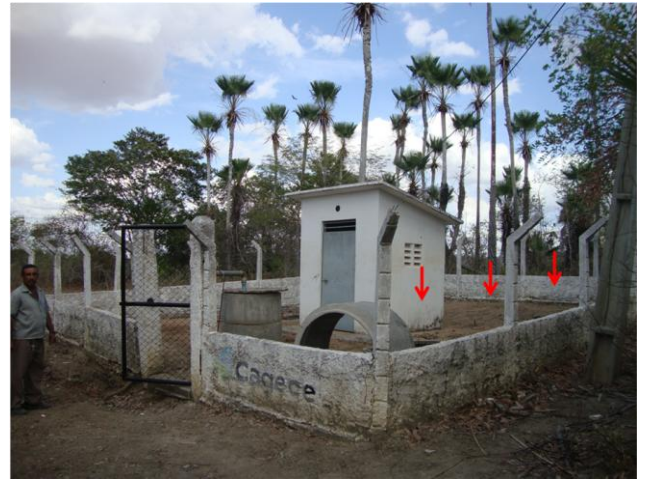
Foto 8 – PT-06: vista geral.

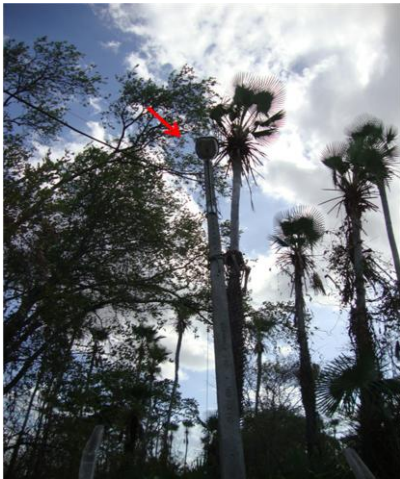
Foto 9 – PT-06: iluminação externa.

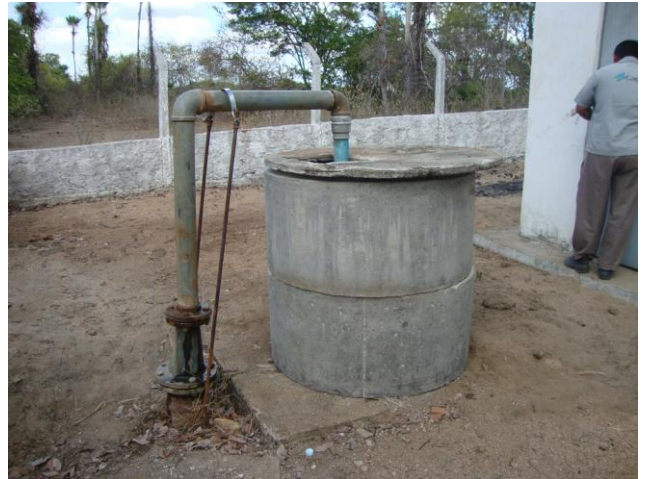
Foto 10 – PT-06: tubulação de recalque.

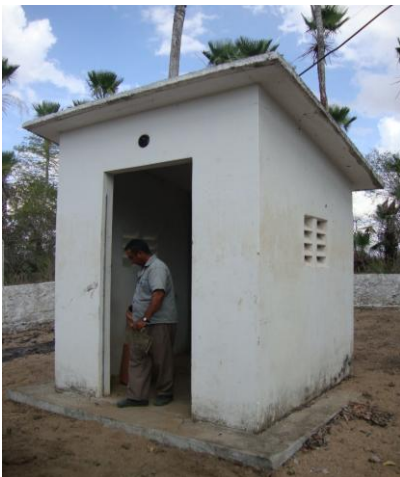
Foto 11 – PT-06: casa de abrigo do quadro de comando.

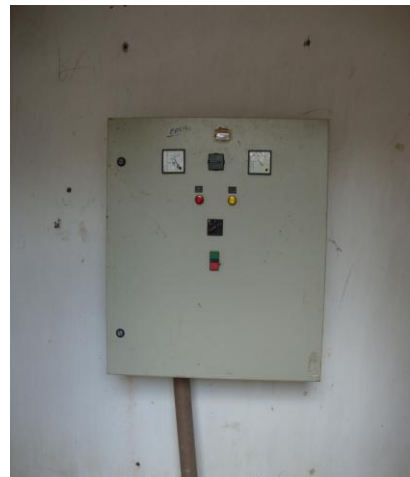
Foto 12 – PT-06: quadro de comando.

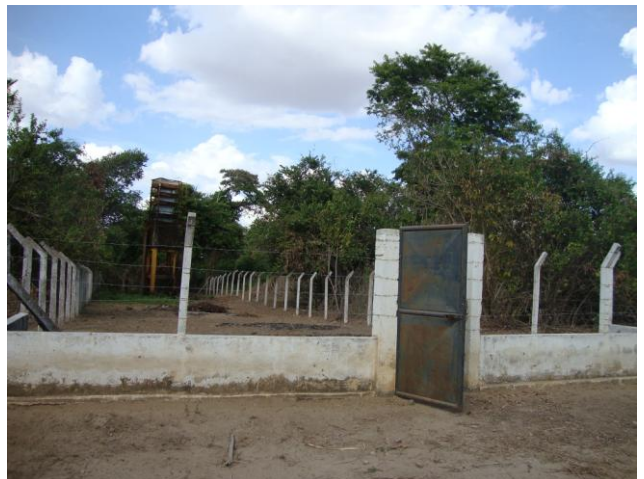
Foto 16 – Vista externa do aerador.

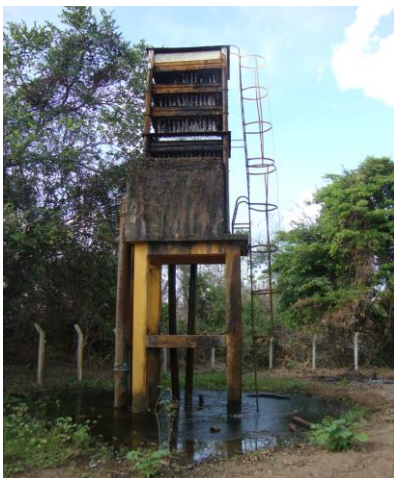
Foto 17 – Vista do aerador.

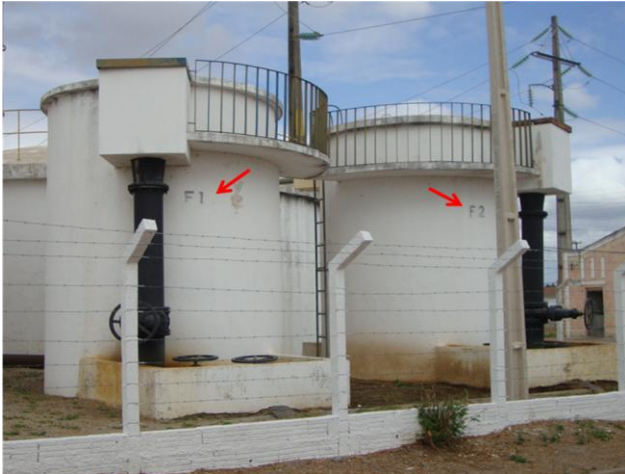
Foto 19 – Vista frontal dos filtros F-01 e F-02.

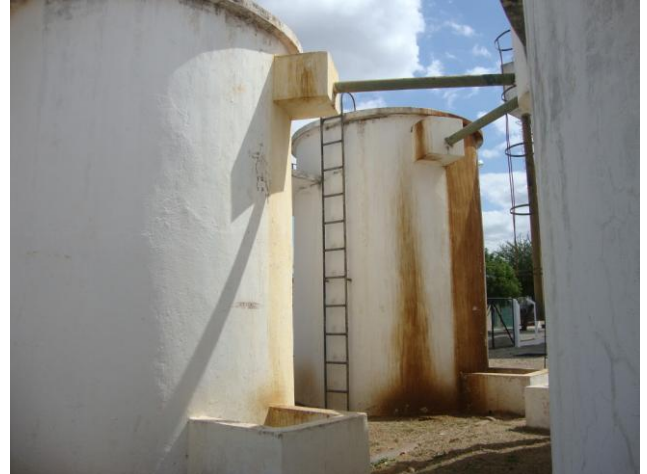
Foto 20 – Vista dos filtros F-01 e F-02.

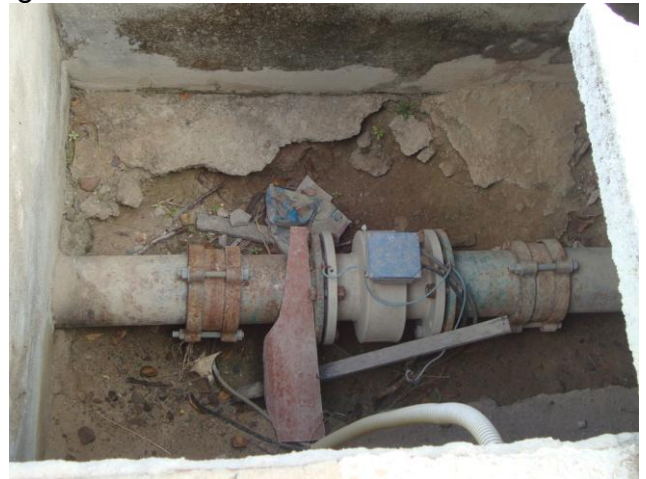
Foto 46 – Macromedidor de água tratada na entrada do REL-01.

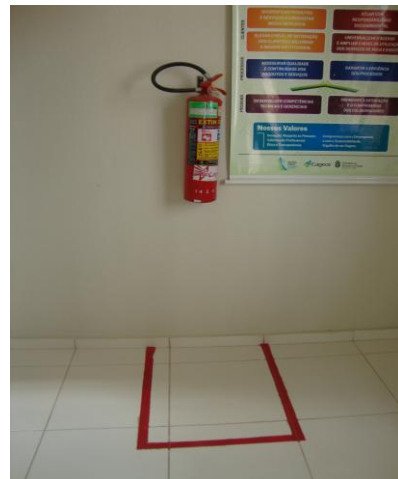
Foto 91 – Extintor de incêndio da loja de atendimento com validade até ago/2014.
