**RELATÓRIO DE FISCALIZAÇÃO
RF/CSB/002/2018
(PCSB/CSB/0181/2017)**

**Assunto: Fiscalização dos Sistemas de
Abastecimento de Água e de Esgotamento Sanitário
da Sede do Município de Jijoca de Jericoacoara e
Localidade de Jericoacoara**

COORDENADORIA DE SANEAMENTO BÁSICO

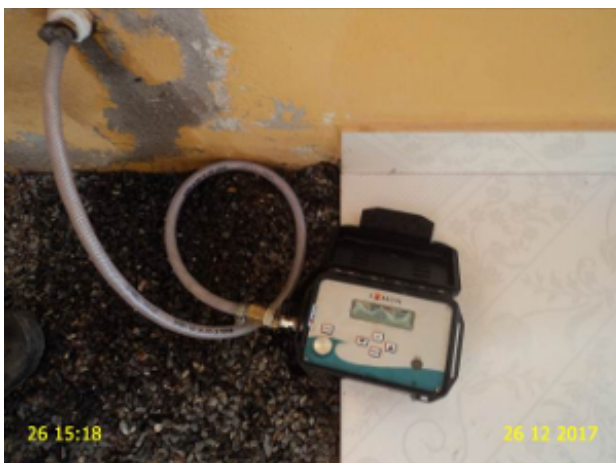
- A ARCE realizou medição contínua de pressão na rede de distribuição de água do SAA da Sede de Jijoca de Jericoacoara com instalação às 16:00 horas do dia 26/12/2017 e retirada às 16:00 horas do dia 27/12/2017 do equipamento datalogger no endereço: Rua João Pessoa, nº 79. Constatou-se pressões fora da faixa de 10 a 50 mca no período entre 16:00 e 21:00 do dia 26/12/2017 e entre 08:00 e 16:00 do dia 27/12/2017 (Anexo II – item 27; Anexo IV – Gráfico 1; Foto 1);

Foto 1 – RDA (Sede): Equipamento *datalogger*, instalado no endereço Rua João Pessoa, nº 79.

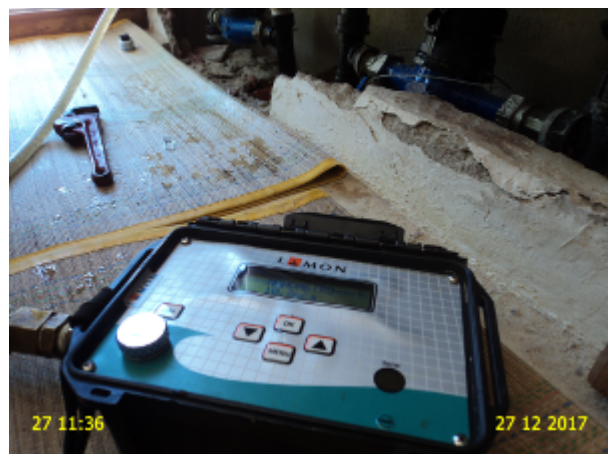
- A ARCE realizou medição contínua de pressão na rede de distribuição de água do SAA da Localidade de Jericoacoara com a instalação às 12:00 horas do dia 27/12/2017 e retirada às 12:00 horas do dia 28/12/2017, do aparelho *datalogger*, no endereço localizado na Rua Central, S/N (Loja Lock's). Constatou-se pressões fora da faixa de 10 a 50 mca no período entre 02:00 e 06:00 do dia 28/12/2017 (Anexo II – item 27; Anexo IV – Gráfico 2; Foto 2).

Foto 2 – RDA (Jericoacoara): Equipamento *datalogger*, instalado no endereço na Rua Central, S/N (Loja Lock's).

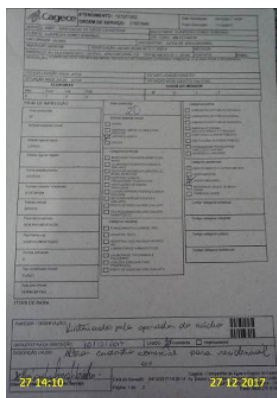
- Das 20 (vinte) ordens de serviços selecionadas aleatoriamente na Loja de Atendimento da CAGECE da Localidade de Jericoacoara, 02 (duas) (OS nº 31601049 e OS nº 30803906), foram executadas fora do prazo (Anexo II – item 9; Fotos 51 e 52);
- De acordo com o Relatório Consolidado – Serviços Atendidos Dentro e Fora do Prazo, no período de julho/2017 a setembro/2017 foram executados, fora do prazo, 15,28% dos serviços mais relevantes no SAA da Sede de Jijoca de Jericoacoara (Anexo II – item 9);
- De acordo com o Relatório Consolidado – Serviços Atendidos Dentro e Fora do Prazo, no período de julho/2017 a setembro/2017, foram executados, fora do prazo, 6,69% dos serviços mais relevantes na Localidade de Jericoacoara (Anexo II – item 9).

Foto 51 – OS nº 31601049: executada fora do prazo.

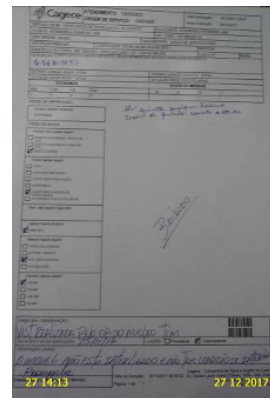
Foto 52 – OS nº 30803906: executada fora do prazo.

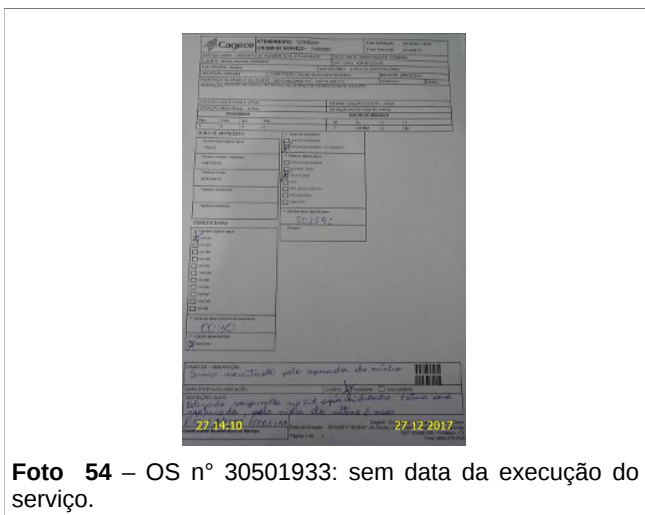
- Das 20 (vinte) ordens de serviços selecionadas aleatoriamente na Loja de Atendimento do SAA da Localidade de Jericoacoara, 01 (uma) (OS nº: 30501933) estava sem a data de execução do serviço (Anexo II – item 10; Foto 53).

Foto 54 – OS nº 30501933: sem data da execução do serviço.

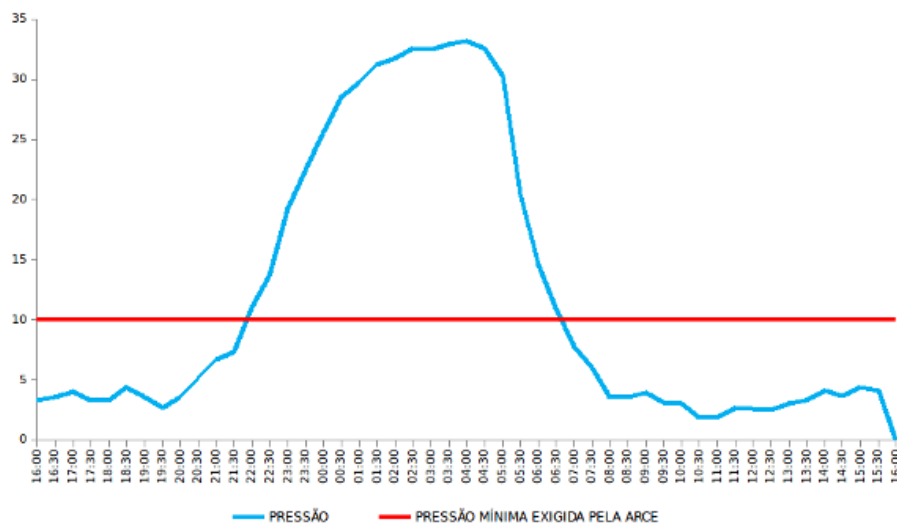
Gráfico 1 - Monitoramento da pressão no SAA da Sede de Jijoca de Jericoacoara, com a instalação às 16:00 horas do dia 26/12/2017 e retirada às 16:00 horas do dia 27/12/2017, do aparelho *datalogger*, no endereço localizado na Rua João Pessoa, nº 79 – Bairro São Vicente, Jijoca de Jericoacoara.

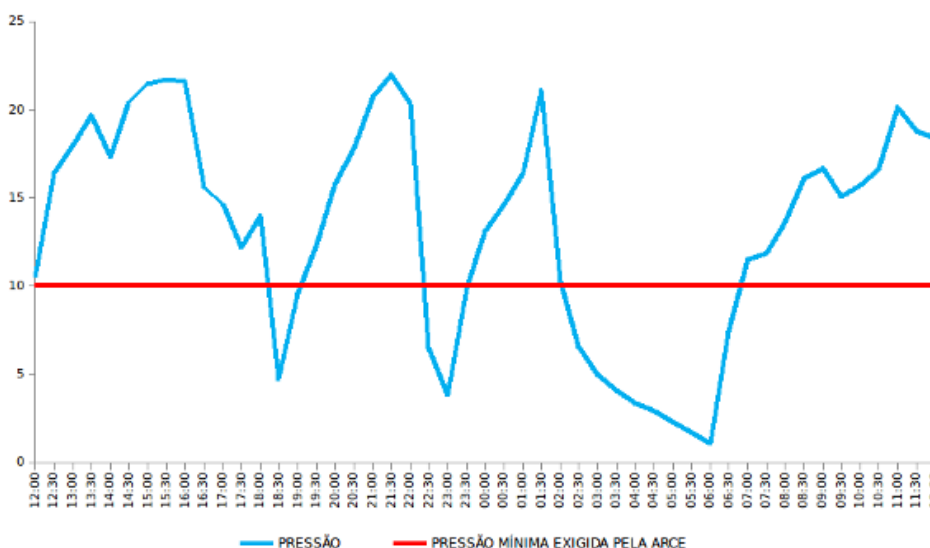
Gráfico 2 - Monitoramento da pressão no SAA da Localidade de Jericoacoara, com a instalação às 12:00 horas do dia 27/12/2017 e retirada às 12:00 horas do dia 28/12/2017, do aparelho *datalogger*, no endereço localizado na Rua Central, S/N (Loja Lock's).
