AGÊNCIA  
REGULADORA  
DO ESTADO  
DO CEARÁ

**RELATÓRIO DE FISCALIZAÇÃO  
RF/CSB/002/2019  
(PCSB/CSB/0223/2018)**

Assunto: Fiscalização dos Sistemas de Abastecimento de Água e de Esgotamento Sanitário da Sede do Município de Redenção e Localidades de Antônio Diogo, Itapaí e Outeiro de Fora.

Fevereiro/2019

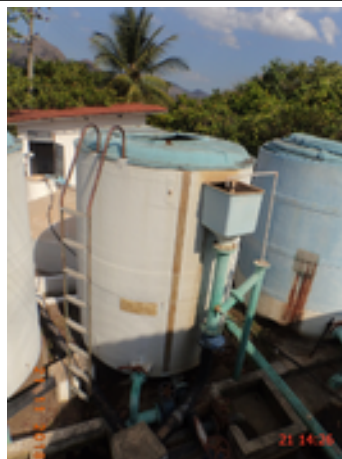
- Na ETA do SAA da Sede de Redenção os filtros F-10 e F-11 estão sem tampa na abertura de inspeção (anexo II – item 9; Foto 2);
- Na ETA do SAA da Sede de Redenção as calhas de saída de água dos filtros F-01, F-02, F-03, F-04, F-09, F-10, F-11 e F-12 estão sem tampa (Anexo II – item 9; Fotos 3 a 6, 2 e 7);
- Não existem bombas reservas instaladas nas elevatórias de água EEAB-01, EEAT-01, EERD-01 e EERD-02, do SAA da Sede de Redenção (Anexo II – item 15; Fotos 8 a 11);
- Na elevatória de água EERD-02, do SAA da Localidade de Antônio Diogo, não existe bomba reserva instalada (Anexo II – item 15; Foto 12);
- Não existe tubulação de ventilação no reservatório RAP-02 do SAA da Sede de Redenção (Anexo II – item 39; Foto 13);
- Não existe tubulação de ventilação no reservatório RAP-06 do SAA da Localidade de Antônio Diogo (Anexo II – item 39'; Foto 14).

**Foto 5** – ETA (Sede): Filtro F-03 sem tampa na calha de saída de água e tampa de inspeção aberta.

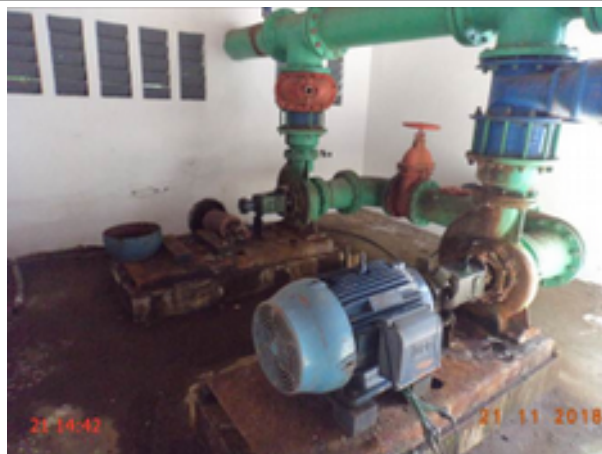
**Foto 9** – EEAT-01 (Sede): ausência de bomba reserva instalada.

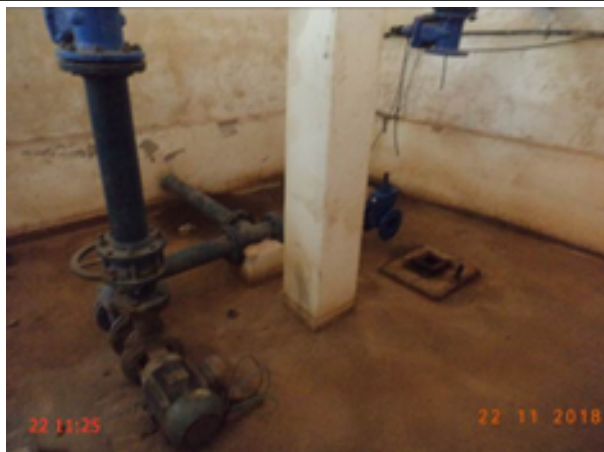
**Foto 10** – EERD-01 (Sede): ausência de bomba reserva instalada.

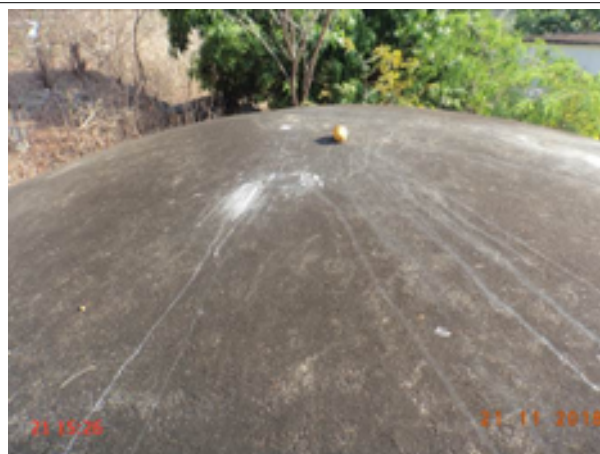
**Foto 13** – RAP-02 (Sede): laje de cobertura sem tubulação de ventilação.

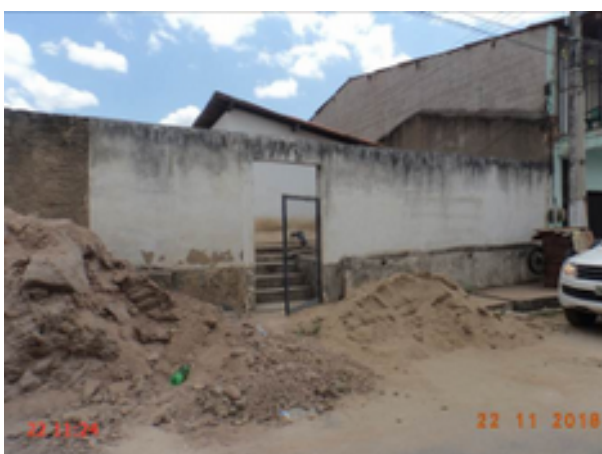
- A ETE Prourb não está identificada (Anexo II – item 23; Foto 17);
- As elevatórias de água EELF-01, EERD-01 e EERD-02, do SAA da Sede de Redenção, não estão identificadas (Anexo II – item 16; Fotos 18 a 20);

Foto 19 - EERD-01 (Sede): sem identificação.

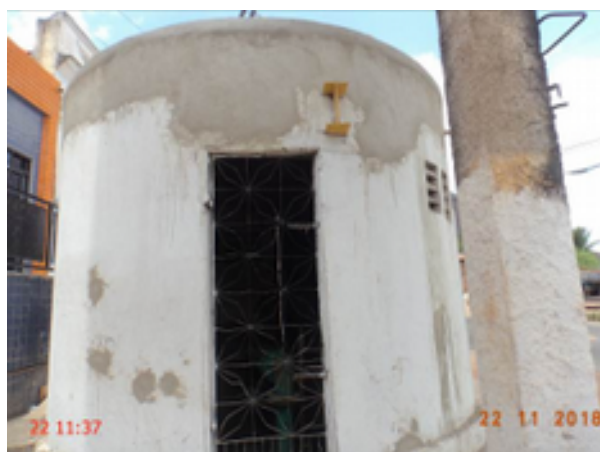
Foto 20 – EERD-02 (Sede): sem identificação.

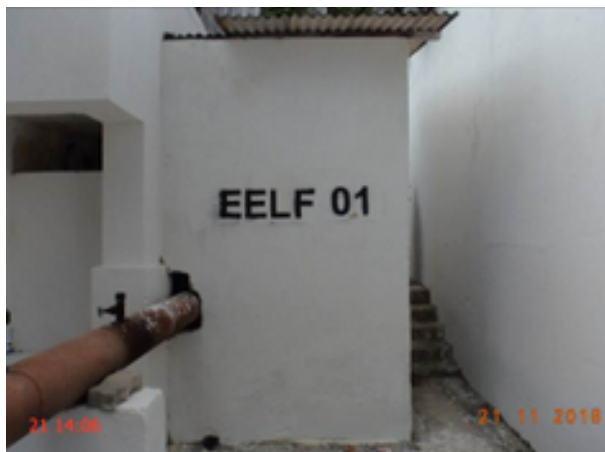
- A elevatória de água EEAB-01, do SAA da Sede de Redenção, está identificada incorretamente (Anexo II – item 16; Foto 21);
- Na ETA do SAA da Sede de Redenção a lâmpada do laboratório não está acendendo (Anexo II – item 12; Foto 22);

**Foto 21** – EEAB-01 (Sede): identificada incorretamente.

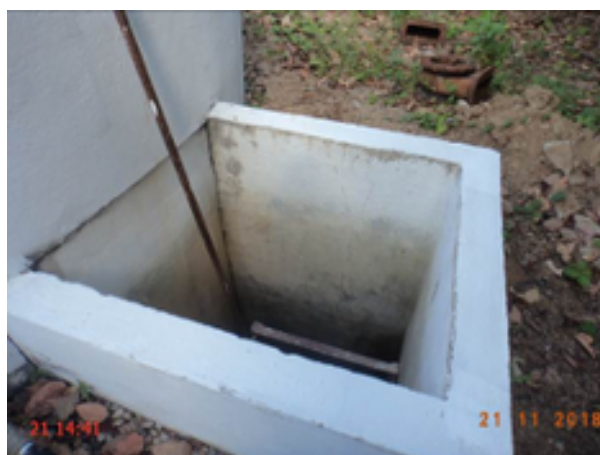
**Foto 26** – ETA (RSE-01) (Sede): caixa de inspeção sem tampa ou grade de proteção.

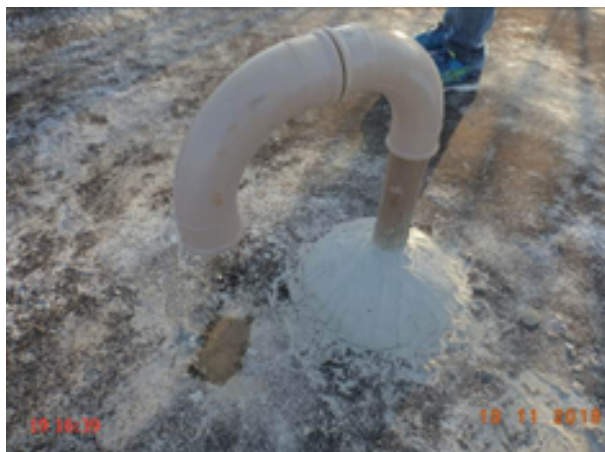
- Na casa de abrigo do quadro de comando da elevatória de esgoto EEE-01 há um quadro de disjuntores sem tampa (Anexo II – item 19; Foto 50);
- Não existe tela de proteção na tubulação de ventilação dos reservatórios RAP-07 e RAP- 08 do SAA da Localidade de Antônio Diogo (Anexo II – item 31; Fotos 51 e 52);

**Foto 51** – RAP-07 (Antônio Diogo): ausência de tela de proteção na tubulação de ventilação.

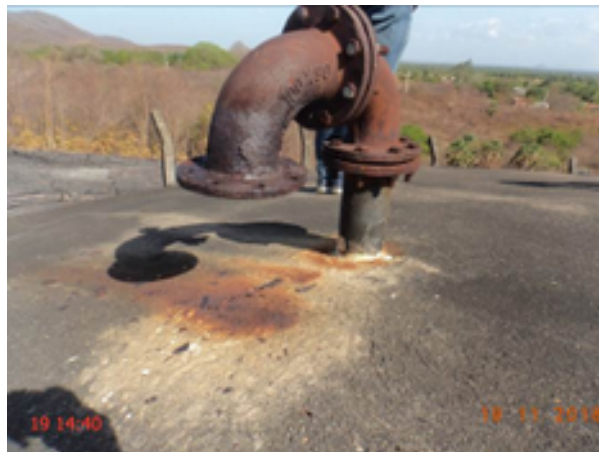
**Foto 52** – RAP-08 (Antônio Diogo): ausência de tela de proteção na tubulação de ventilação.

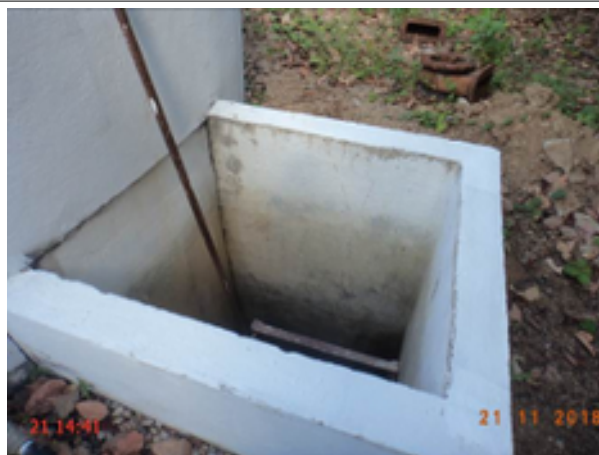
- Há caixas de inspeção ou passagem sem tampa ou grade de proteção na área do reservatório RSE-01 do SAA da Sede de Redenção (Anexo II – item 33; Fotos 53 e 54);

**Foto 54** – RSE-01 (Sede): caixa de inspeção sem tampa ou grade de proteção.

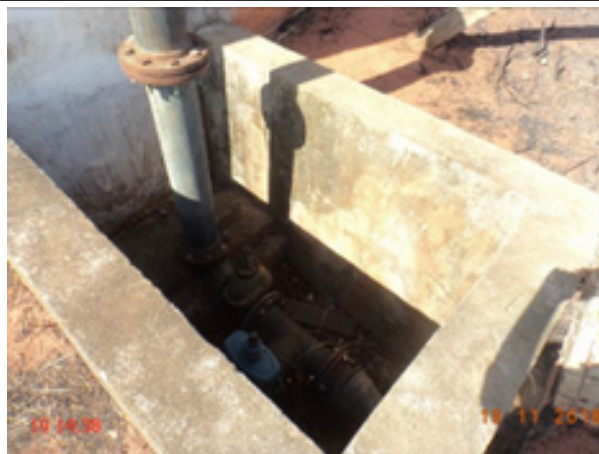
- Há caixas de inspeção sem tampa ou grade de proteção na área dos reservatórios RAP-07 e RAP-08, do SAA da Localidade de Antônio Diogo (Anexo II – item 33; Fotos 55 e 56);

**Foto 56** – RAP-08 (Antônio Diogo): caixa de inspeção sem tampa ou grade de proteção.

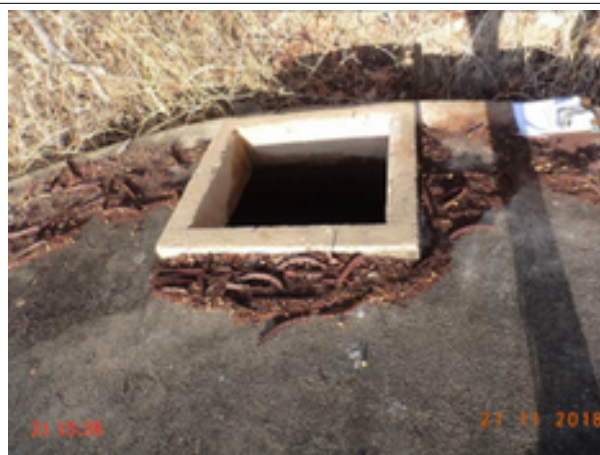
- Há um registro sem caixa na área do reservatório RAP-07 do SAA da Localidade de Antônio Diogo (Anexo II – item 33; Foto 57);
- A abertura de inspeção do reservatório RAP-02, do SAA da Sede de Redenção, está sem tampa (Anexo II – item 32; Foto 58);

**Foto 58** – RAP-02 (Sede): abertura de inspeção sem tampa.

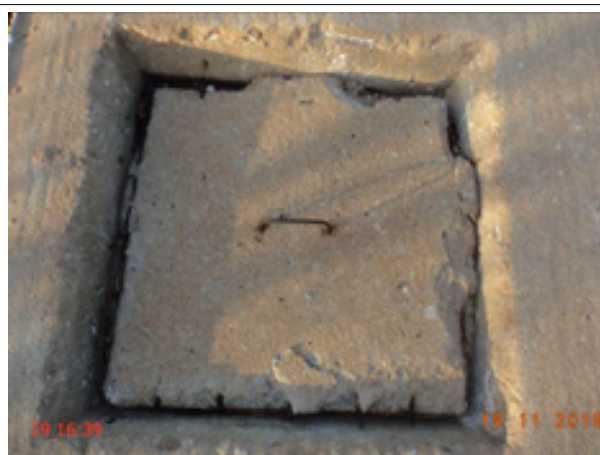
- A tampa da abertura de inspeção do reservatório RSE-01, do SAA da Sede de Redenção, não garante vedação (Anexo II – item 32; Foto 59);
- A tampa de inspeção do reservatório RAP-07, do SAA da Localidade de Antônio Diogo, não garante vedação (Anexo II – item 32 Foto 60);

**Foto 60** – RAP-07 (Antônio Diogo): tampa de inspeção sem vedação.

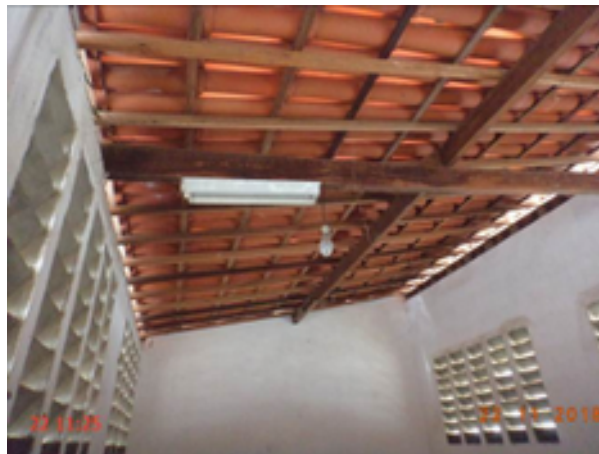
- A lâmpada da casa de abrigo da elevatória de água EERD-01, do SAA da Sede de Redenção, não está acendendo (Anexo II – item 17; Foto 72);
- A lâmpada da casa de abrigo do quadro de comando da elevatória de água EERD-02, do SAA da Localidade de Antônio Diogo, não está acendendo (Anexo II – item 17; Foto 73);

**Foto 72** – EERD-01 (Sede): lâmpada da casa de abrigo não acende.

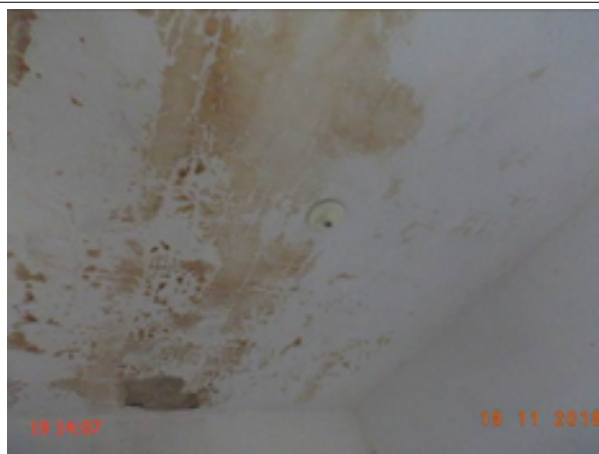
- Não existe lâmpada instalada na casa de abrigo da elevatória de água EERD-02, do SAA da Localidade de Antônio Diogo (Anexo II – item 17; Foto 74);
- As instalações elétricas do quadro de comando da elevatória EERD-02, do SAA da Localidade de Antônio Diogo, estão inadequadas (Anexo II – item 17; Foto 75);

**Foto 74** – EERD-02 (Antônio Diogo): sem lâmpada na casa de abrigo da elevatória.
