RELATÓRIO DE FISCALIZAÇÃO
RF/CSB/002/2024
(NUP: 13012.001340/2023-65) - (PCSB/CSB/031/2023)

Assunto: Fiscalização dos Sistemas de
Abastecimento de Água e de Esgotamento Sanitário
do Município de Russas

COORDENADORIA DE SANEAMENTO BÁSICO

Fortaleza – CE
Fevereiro/2024

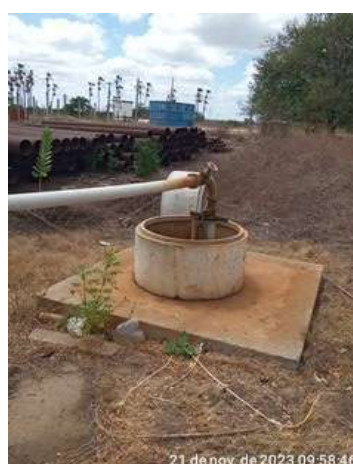
- PT- 47: ausência de identificação e tubo de revestimento sem tampas (**Foto 4**);
- PT- 4 e PT-40: poço sem lacre e tubo de revestimento sem tampas (**Fotos 5 a 6**);

Foto 4 - PT-47 (Sede): ausência de identificação e tubo de revestimento sem tampas.

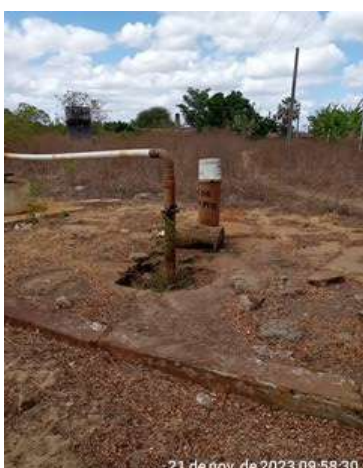
Foto 5 - PT-4 (Sede): poço sem lacre e tubo de revestimento sem tampas.

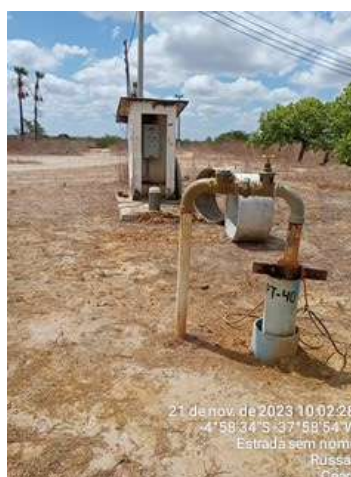
Foto 6 - PT-40 (Sede): poço sem lacre e tubo de revestimento sem tampas.

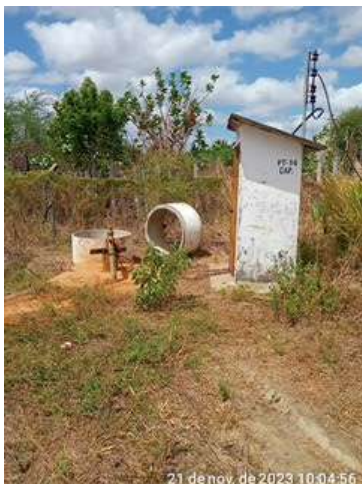
- PT-14 e PT-10: tubo de revestimento sem tampa e ausência de iluminação noturna (**Fotos 7 a 10**);
- PT-39, PT-49, PT-50: tubo de revestimento sem tampa, ausência de iluminação noturna e falta de identificação (**Fotos 11 a 13**);

Foto 7 - PT-14 (Sede): tubo de revestimento sem tampa e ausência de iluminação noturna.

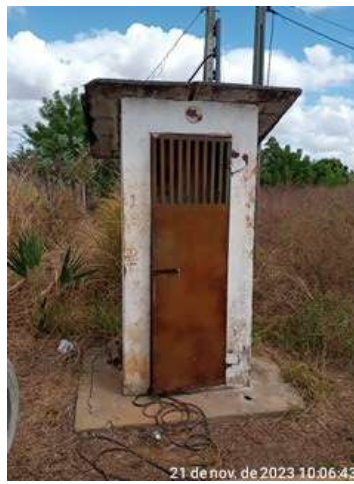
Foto 8 - PT-14 (Sede): tubo de revestimento sem tampa e ausência de iluminação noturna.

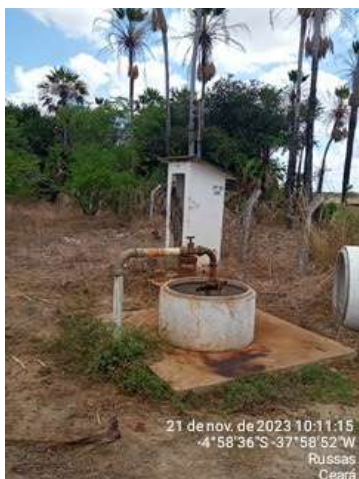
Foto 9 - PT-10 (Sede): tubo de revestimento sem tampa e ausência de iluminação noturna.

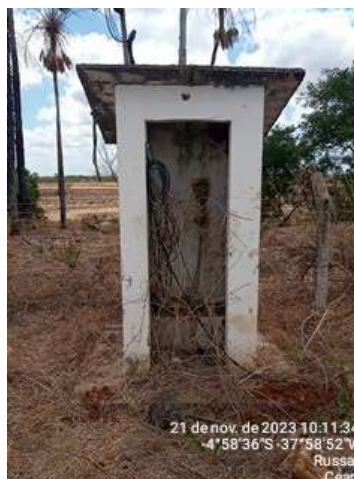
Foto 10 - PT-10 (Sede): tubo de revestimento sem tampa e ausência de iluminação noturna.

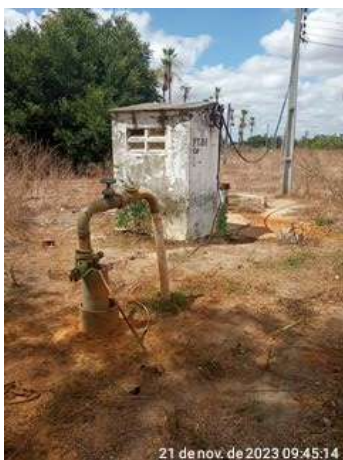
Foto 11 - PT-39 (Sede): tubo de revestimento sem tampa, ausência de iluminação noturna e falta de identificação.

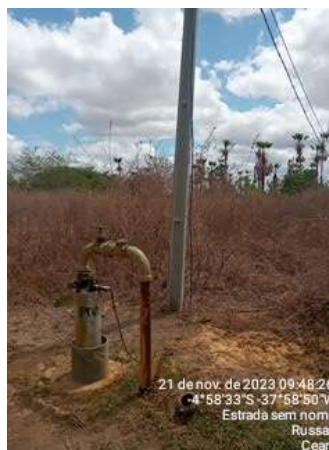
Foto 12 - PT-49 (Sede): tubo de revestimento sem tampa, ausência de iluminação noturna e falta de identificação.

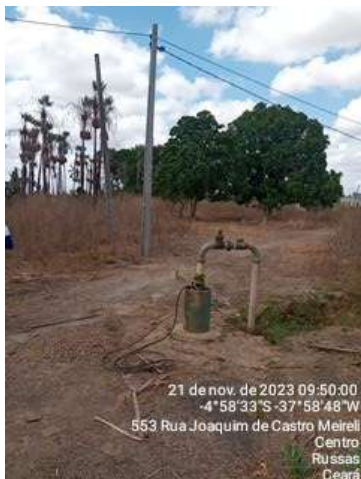
Foto 13 - PT-50 (Sede): tubo de revestimento sem tampa, ausência de iluminação noturna e identificação.

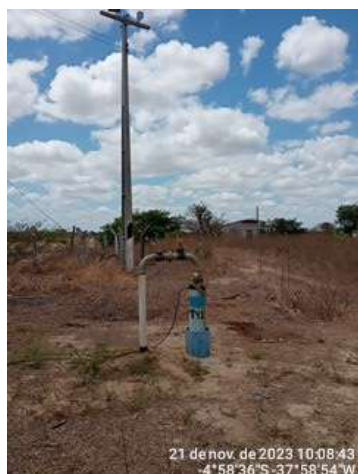
Foto 15 - PT-41 (Sede): tubo de revestimento sem tampa.

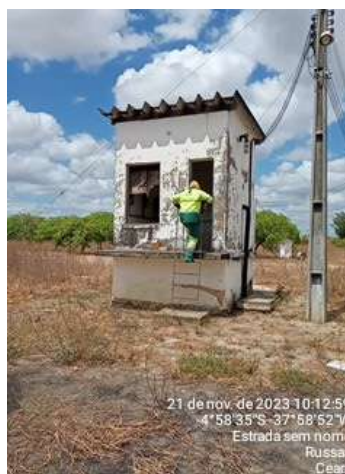
Foto 16 - Casa de Macromedição 1 (Sede): ausência de identificação.

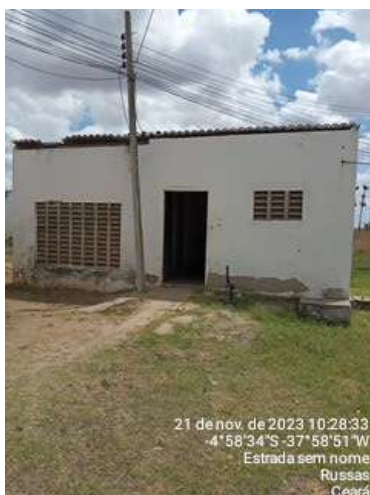
Foto 17 - Casa de Macromedição 2 (Sede): ausência de identificação.

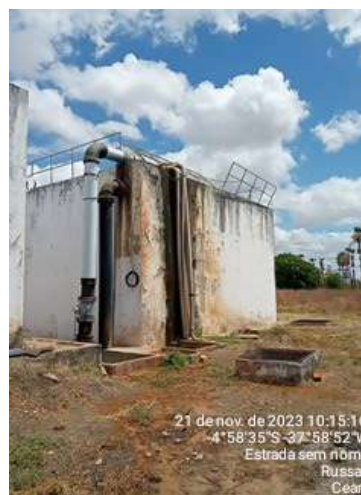
Foto 18 - Floco-Decantador (Sede): caixas sem tampas.

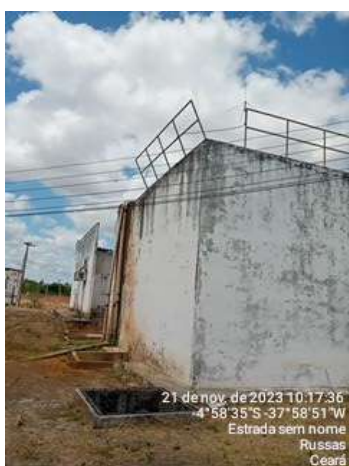
Foto 21 - Floco-Decantador (Sede): caixas sem tampas.

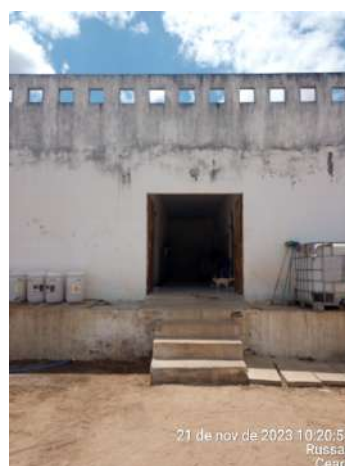
Foto 22 - Laboratório / Casa de Química (Sede): ausência de identificação.

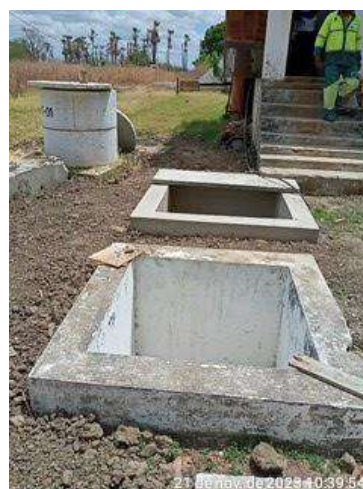
Foto 24 - Casa de Bombas (Sede): calha de proteção dos cabos sem tampa e caixas sem tampas de proteção.

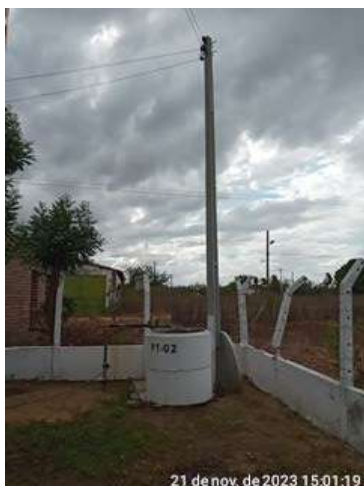
Foto 25 - PT-02 (São João de Deus): sem tampa e ausência de iluminação na área do poço.

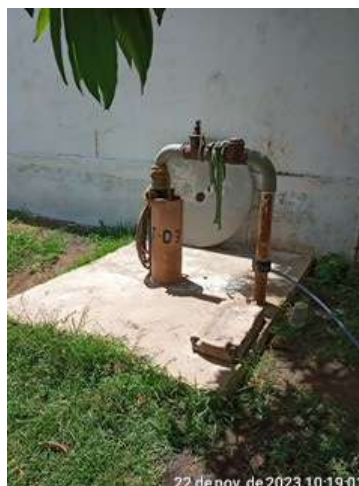
Foto 26 - PT-03 (Flores): tubulação de revestimento do poço sem tampa.

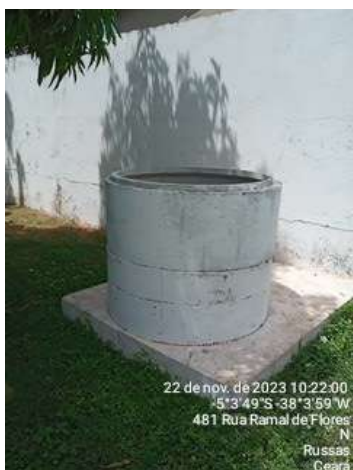
Foto 27 - PT-04 (Flores): sem identificação e tubulação de revestimento do poço sem tampa.

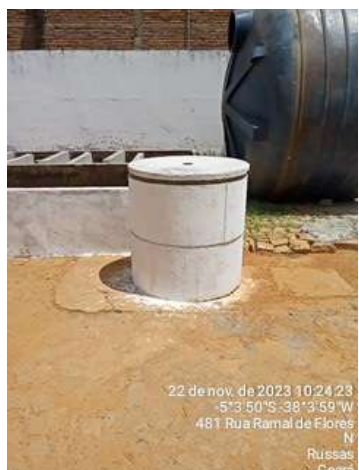
Foto 28 - PT-02 (Flores): sem identificação.

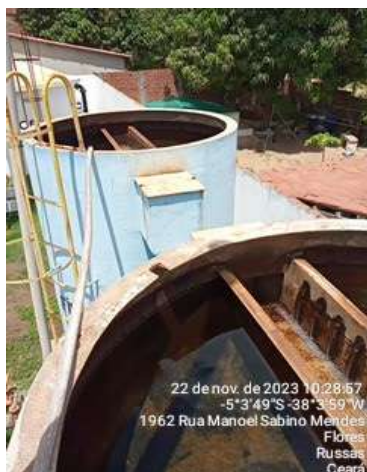
Foto 29 - Filtros (Flores): ausência de tampas.

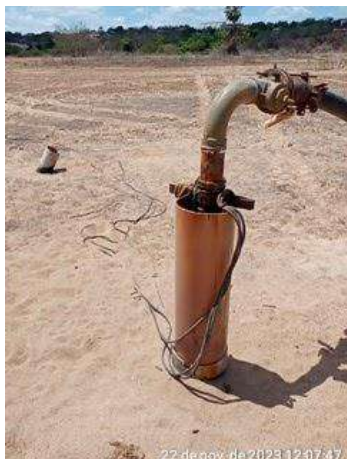
Foto 31 - Captação / EEPT-03 (Jardim de São José): tubo de revestimento sem tampa.

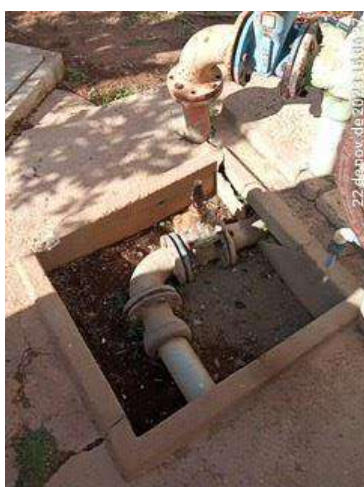
Foto 33 - ETA / F-01 (Bonhu): caixa de proteção de registro sem tampa.

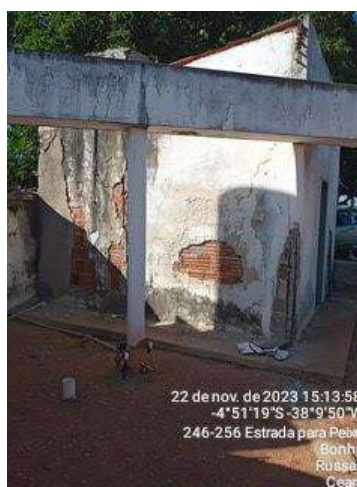
Foto 34 - Laboratório (Bonhu): ausência de identificação.

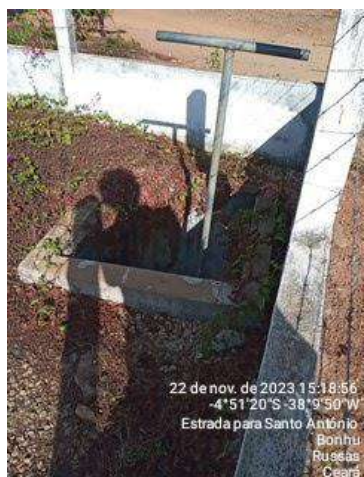
Foto 35 - REL-01 (Bonhu): caixa de proteção de registro sem tampa.

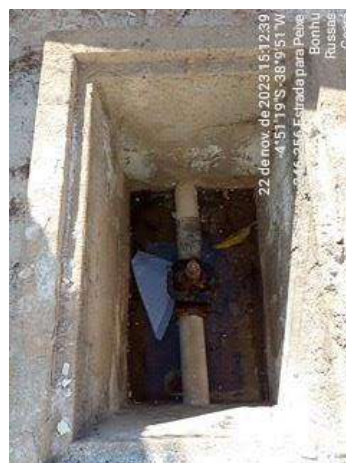
Foto 36 - Caixa de Proteção (Bonhu): caixa de registro sem tampa.

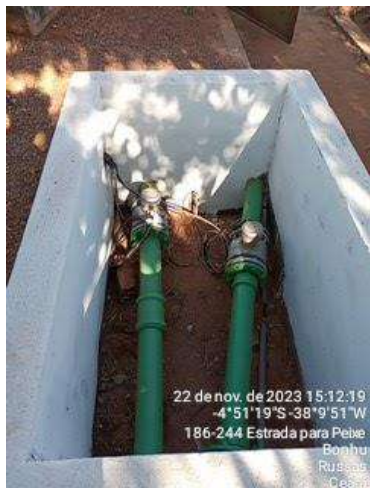
Foto 37 - Caixa de Proteção (Bonhu): caixa de e macromedição sem tampa.

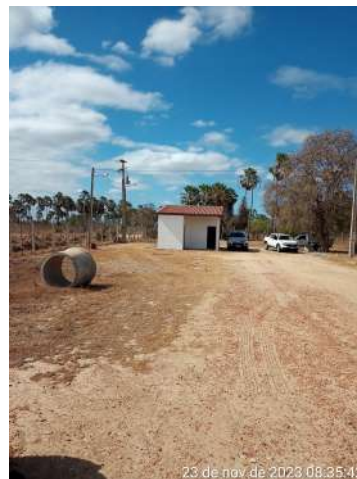
- Casa do Operador: sem identificação (**Foto 38**);
- Saída do Efluente: caixa de medição de vazão sem tampa (**Foto 39**);
- EEE-06: ausência de identificação (**Foto 40**);
- EEE-01, EEE-04 e EEE-02: caixas de registro sem tampa/grade de proteção, casa do gerador/quadro sem identificação (**Fotos 41 a 46**);
- EEE-03: casa do gerador, casa do quadro de comando e casa de apoio não possuem identificação (**Fotos 47 a 49**);
- EEE-05: poço sem parapeito/guarda-corpo de proteção e casa do gerador/quadro sem identificação (**Fotos 50 e 51**).

Foto 38 - Casa do Operador (ETE-Russas): sem identificação.

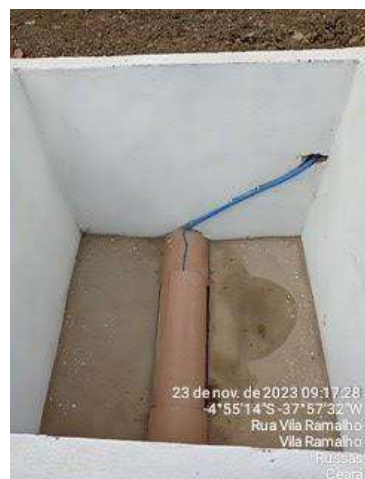
Foto 39 - Saída do Efluente (ETE-Russas): caixa de medição de vazão sem tampa.

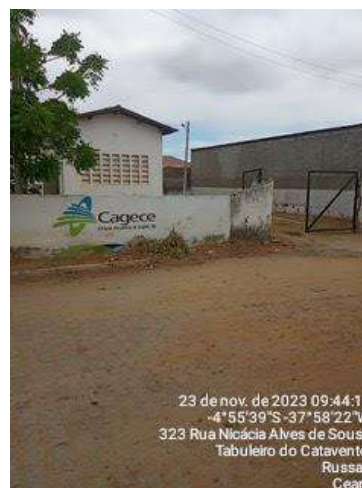
Foto 40 - EEE-06: ausência de identificação.

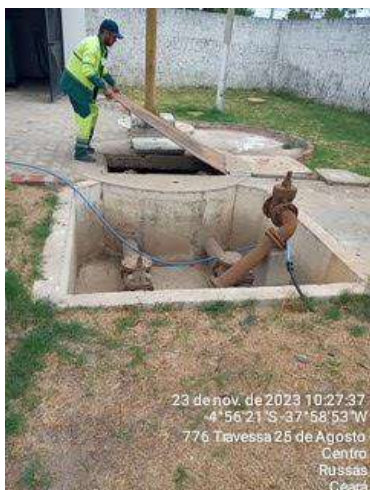
Foto 41 - EEE-01: caixa de registro sem tampa/grade de proteção.

Determinação D4 - A CAGECE deve realizar operação e manutenção adequada das unidades integrantes dos sistemas de abastecimento de água e de esgotamento sanitário, visando corrigir as não conformidades descritas na constatação C4.

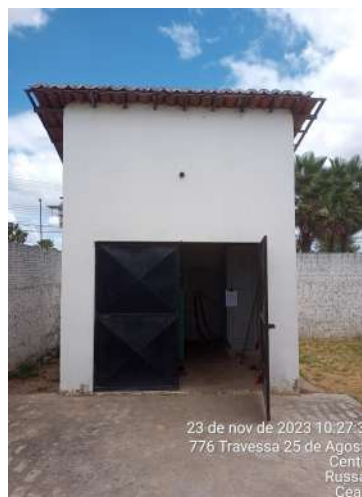
Foto 42 - EEE-01: casa do gerador/quadro sem identificação.

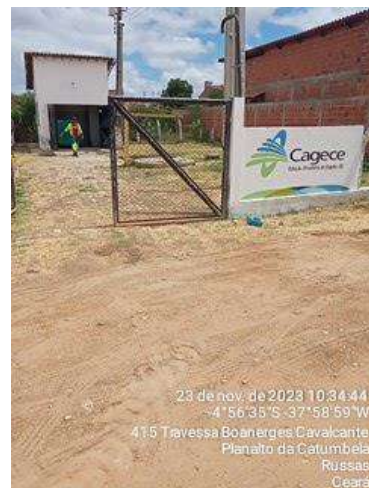
Foto 46 - EEE-02: casa do gerador/quadro sem identificação.

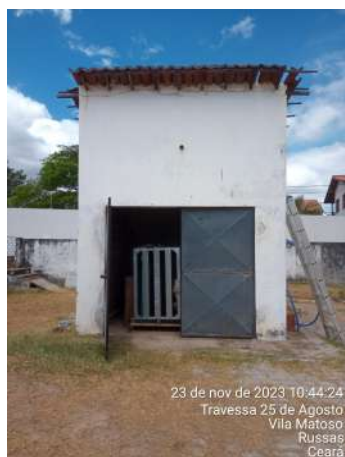
Foto 47 - EEE-03: casa do gerador, não possui identificação.

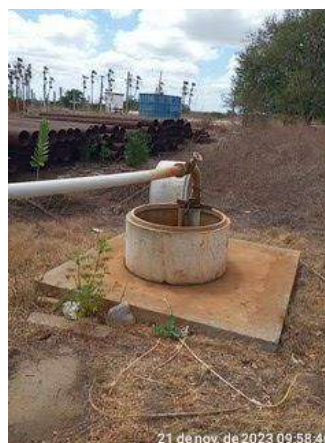
Foto 58 - PT-47 (Sede): tamponamento inadequado e quadro elétrico danificado.

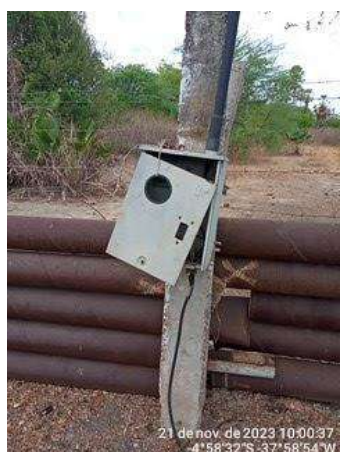
- PT-40: fiação elétrica sobre o solo e tamponamento improvisado (**Foto 59**);
 - PT-14: quadro elétrico precário, fiação elétrica sobre o solo, laje de proteção deteriorada e com erosão no solo (**Foto 60**);

Foto 59 - PT-40 (Sede): fiação elétrica sobre o solo e tamponamento improvisado.

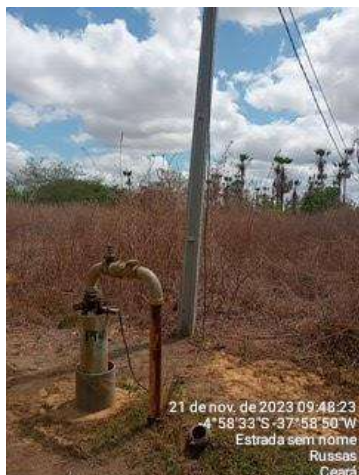
Foto 63 - PT-50 (Sede): fiação elétrica baixa e/ou sobre o solo.

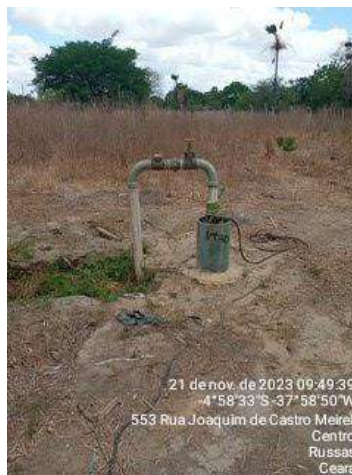
- PT-39, PT-49 e PT-50: fiação elétrica baixa e/ou sobre o solo (**Fotos 61 a 63**);
 - PT-48: fiação elétrica sobre o solo e o poço possui duas numeração, PT-48 e PT-16 (**Foto 64**);

Foto 64 - PT-48 (Sede): fiação elétrica sobre o solo e o poço possui duas numerações (PT-48 e PT-16).

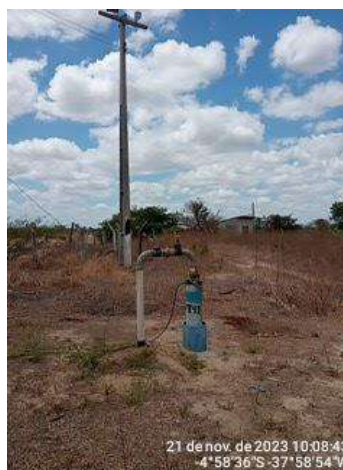
- PT-41: fiação elétrica sobre os solo (**Foto 65**);
 - PT-10: fiação elétrica inadequada (**Foto 66**);
 - Casa Macromedição 1: infraestrutura precária com pintura deteriorada e iluminação e instalações elétricas danificadas (**Fotos 67 e 68**);

Foto 66 - PT-10 (Sede): fiação elétrica inadequada.

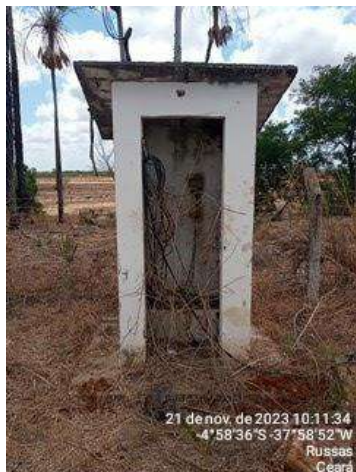
Foto 67 - Casa Macromedição 1 (Sede): infraestrutura precária com pintura deteriorada e iluminação e instalações elétricas danificadas.

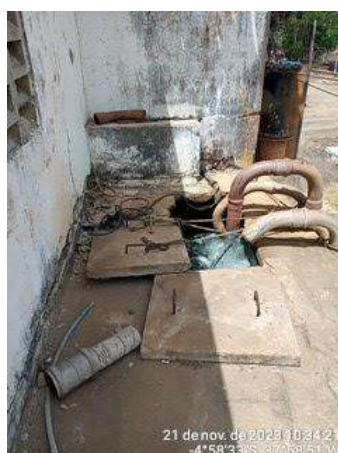
Foto 76 - RAP-01 (Tanque de Reunião) (Sede): instalações elétricas inadequadas com fiação e restos de materiais sobre a laje, tampa da abertura de inspeção inadequada.

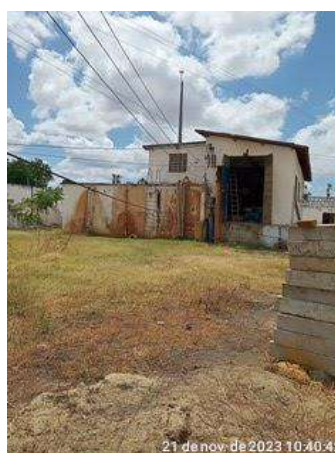
- Casa de Bombas: infraestrutura em estado precário de manutenção com pintura danificada e rachaduras nas alvenarias e piso, instalações elétricas precárias com fiação externa baixa, calha de proteção dos cabos sem tampa e interruptor quebrado e local sendo utilizado para armazenar materiais (**Fotos 77 a 80**);

Foto 77 - Casa de Bombas (Sede): infraestrutura em estado precário de manutenção, com pintura danificada e rachaduras nas alvenarias.

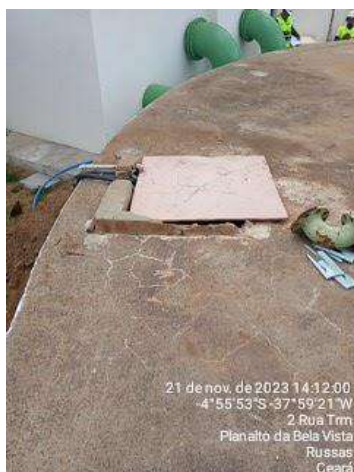
Foto 86 - RSE (ETA) (Sede): abertura de inspeção sem fechamento hermético.

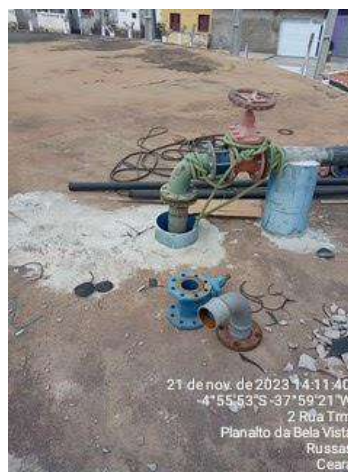
Foto 87 - RSE (ETA) (Sede): entrada de tubulação com aberturas, concavidade e rachaduras na laje de cobertura do reservatório.

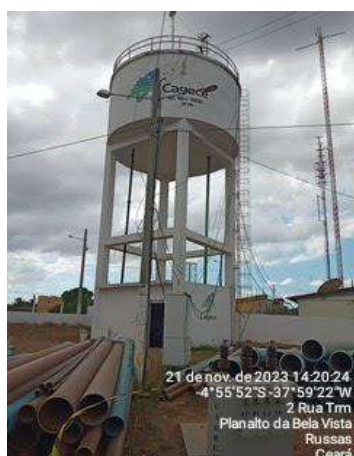
Foto 88 - REL (ETA) (Sede): fiação elétrica inadequada, fora dos padrões de instalação.

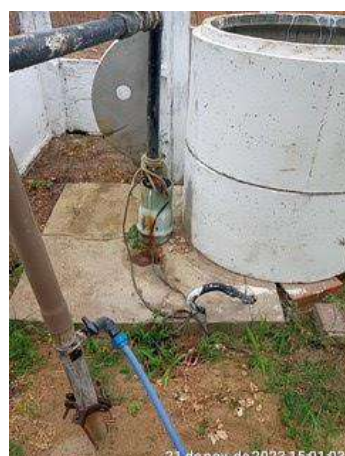
- PT-02: instalações elétricas danificadas (**Foto 89**);
- REL-01: pintura desgastada e fiação elétrica instalada ao longo da estrutura da escada (**Foto 90**);

Foto 89 - PT-02 (São João de Deus): instalações elétricas danificadas.

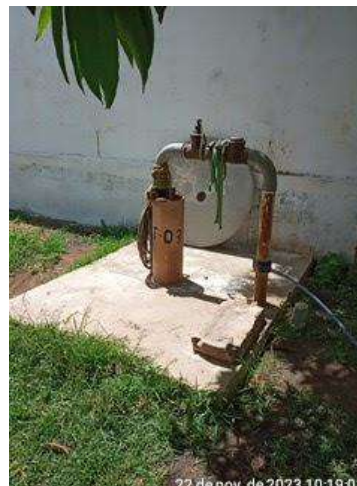
Foto 91 - PT-03 (Flores): cabo em excesso enrolado.

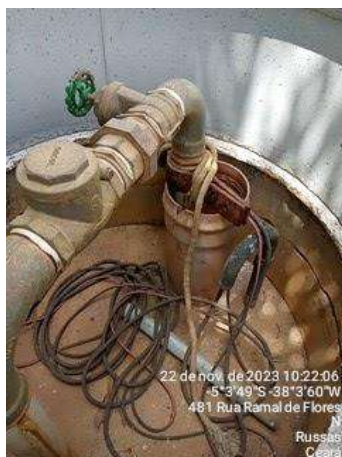
Foto 92 - PT-04 (Flores): cabo em excesso solto sobre o piso.

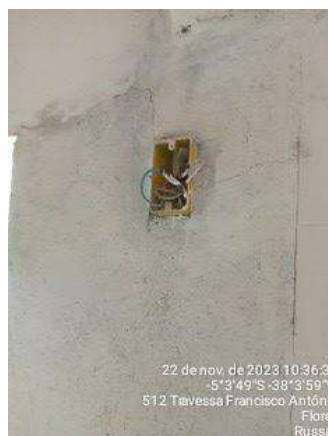
Foto 95 - Casa de Bombas (Flores): tomada danificada sem tampa.

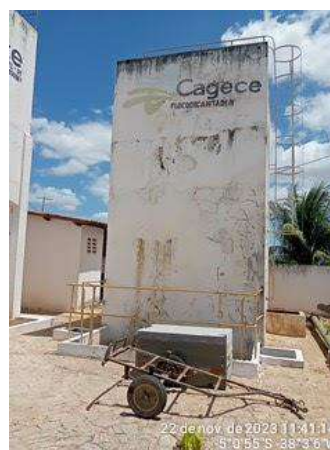
Foto 99 - Flocodecantador / ETA (Jardim de São José): pintura desgastada.

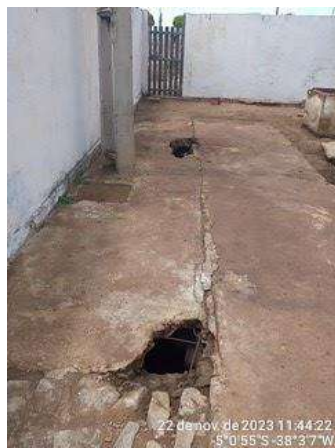
Foto 100 - Flocodecantador / ETA (Jardim de São José): caixas de descarga com tampas quebradas.

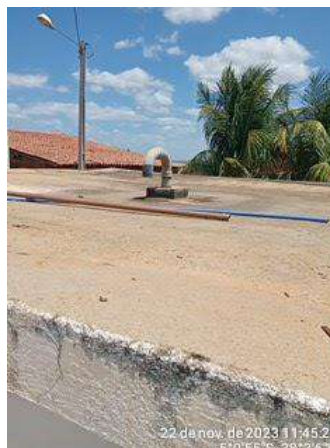
Foto 101 - RAP-01 (Jardim de São José): drenagem da laje prejudicada pela concavidade da cobertura do reservatório.

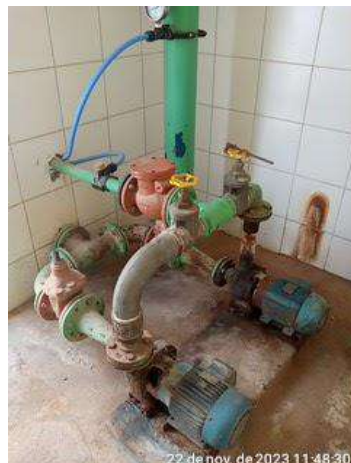
Foto 103 - EERD-01 / EELF-01 / F-01 / F-02 (Jardim de São José): bombas necessitando de pintura.

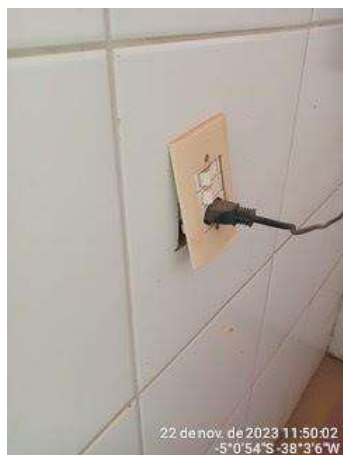
Foto 104 - EERD-01 / EELF-01 / F-01 / F-02 (Jardim de São José): tomada da energia danificada.

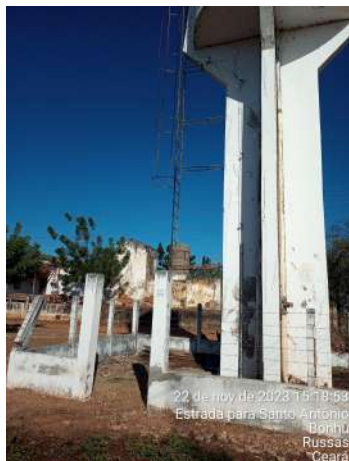
- danificada, presa ao filtro com corda (**Foto 110**);
- Casa de Bombas / EEAT-01: infraestrutura em estado precário de manutenção com reboco, pintura e pisos deteriorados; base das bombas em processo de corrosão e quadro de bombas com materiais armazenados sobre os mesmos (**Fotos 111 a 113**);
 - Casa de Química: reboco, pintura e piso deteriorados (**Foto 114**);
 - Laboratório: infraestrutura em estado precário de manutenção com reboco, pintura e teto deteriorados, banheiro com equipamentos e porta danificados e teto com sinais de infiltração (**Fotos 115 a 118**);
 - REL-01: cerca de proteção danificada, infraestrutura do reservatório com manutenção precária, apresentando rachaduras e ferrugem exposta (**Fotos 119 a 121**).

Foto 120 - REL-01 (Bonhu): cerca de proteção danificada, infraestrutura do reservatório com manutenção precária, apresentando rachaduras e ferragem exposta.

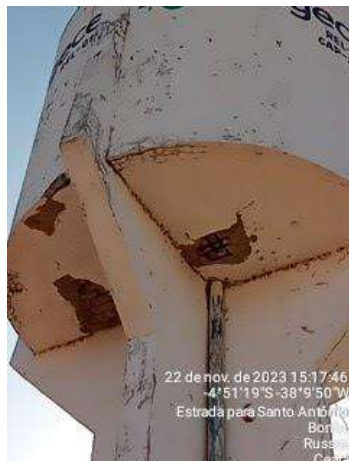
Foto 121 - REL-01 (Bonhu): infraestrutura do reservatório com manutenção precária, apresentando rachaduras e ferragem exposta.

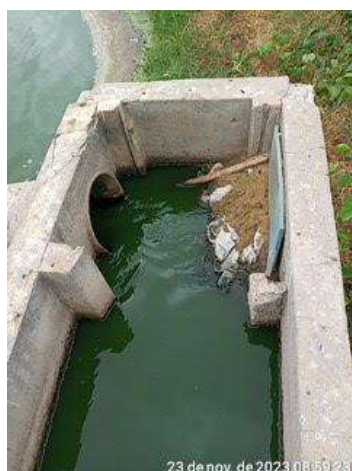
- Lagoa facultativa: lagoa assoreada na entrada do efluente e excesso de sobrenadantes (**Fotos 122 e 123**);
- Lagoa de Maturação: tamponamento precário da saída dos efluentes para os Wetlands (desativados), excesso de sobrenadantes, mato crescido na passagem e nos taludes entre as LM-1 e LM-2 (**Fotos 124 a 126**);

Foto 124 - Lagoa de Maturação: tamponamento precário da saída dos efluentes para os Wetlands (desativados).

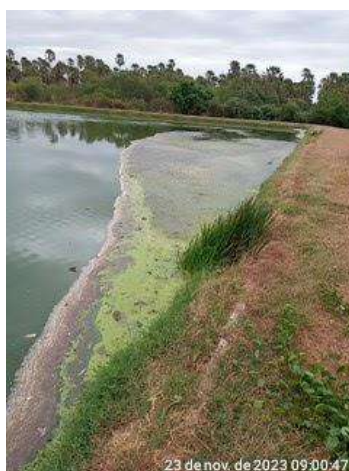
Foto 125 - Lagoa de Maturação: excesso de sobrelençantes.

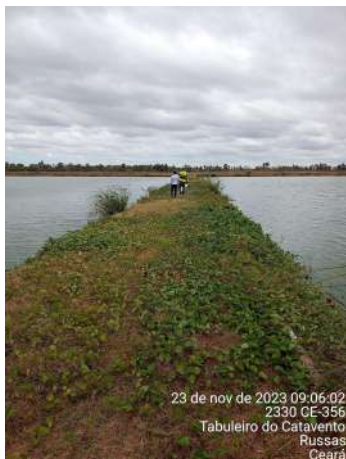
Foto 126 - Lagoa de Maturação: mato crescido na passagem e nos taludes entre as LM-1 e LM-2.

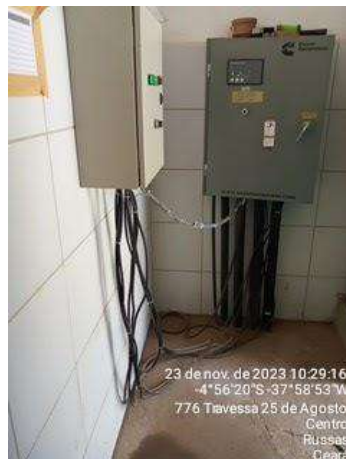
- EEE-1: instalações elétricas do quadro de comando sobre o piso e sobrenadantes no poço de sucção (**Fotos 127 e 128**);
- Corpo Receptor: esgoto represado no Riacho Araibu, possível obstrução do córrego / riacho (**Fotos 129 e 130**);

Foto 127 - EEE-1: instalações elétricas do quadro de comando sobre o piso e sobrenandantes no poço de sucção.

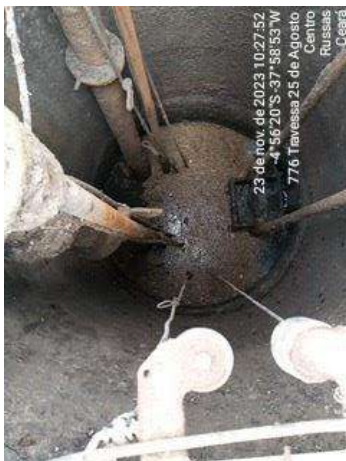
Foto 128 - EEE-1: instalações elétricas do quadro de comando sobre o piso e sobrenandantes no poço de sucção.

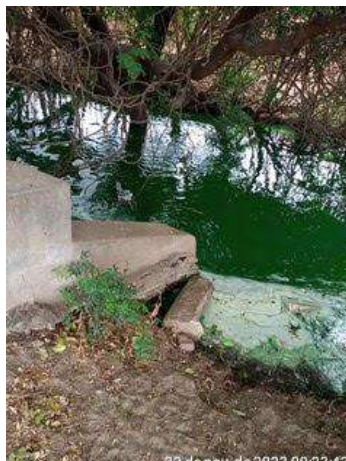
Foto 129 - Corpo Receptor: esgoto represado no Riacho Araibu, possível obstrução do córrego / riacho.

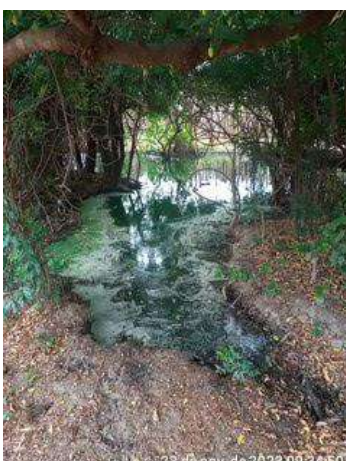
Foto 130 - Corpo Receptor: esgoto represado no Riacho Araibu, possível obstrução do córrego / riacho.

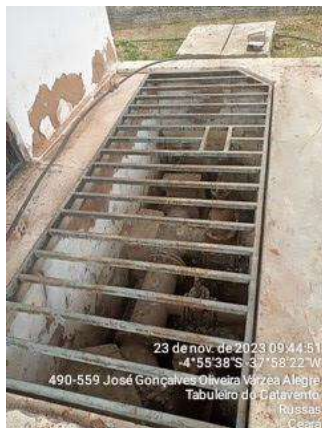
- EEE-6: revestimento de alvenaria e pintura danificados, odores fortes, grades dos registros da sucção com espaçamento grande entre as barras, sala do grupo gerador e do quadro de comando com materiais armazenados e vazamento no registro (**Fotos 131 a 134**);

Foto 132 - EEE-6: grades dos registros da sucção com espaçamento grande entre as barras.

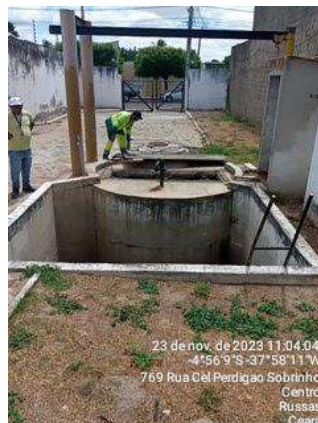
- EEE-5: fiação elétrica do quadro de comando sobre o piso e fiação elétrica da sucção exposta (**Fotos 140 e 141**).

Foto 141 - EEE-5: fiação elétrica da sucção exposta.

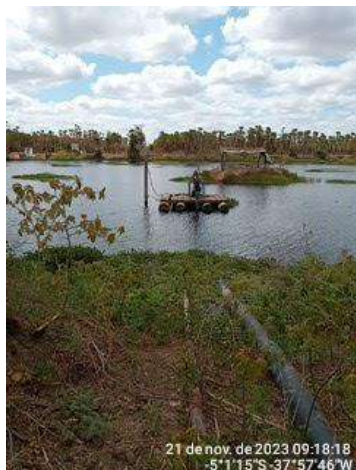
Foto 142 - - Captação (Sucurujuba): área sem isolamento.

Recomendação R4 - A CAGECE deve delimitar a área das instalações da captação (Sucurujuba);

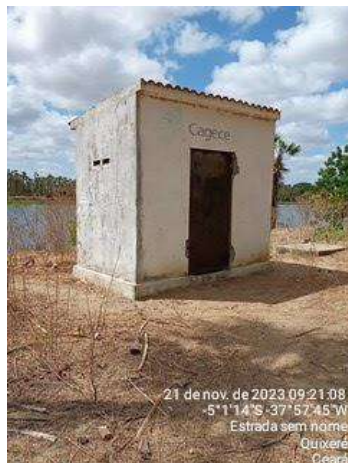
Foto 143 - - Captação (Sucurujuba): área sem isolamento.

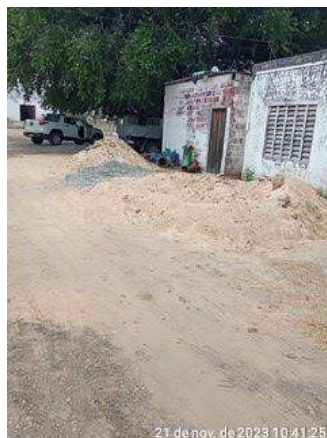
Foto 145 - - Captação (Pedro Ribeiro): áreas principais de trânsito dos operários sem pavimentação.

Recomendação R5 - A CAGECE deve pavimentar a área de circulação dos operários da captação (Pedro Ribeiro).

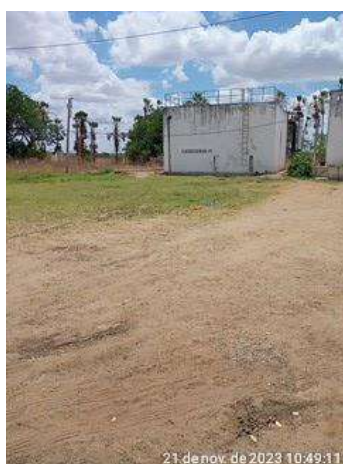
Foto 146 - Captação (Pedro Ribeiro): áreas principais de trânsito dos operários sem pavimentação.

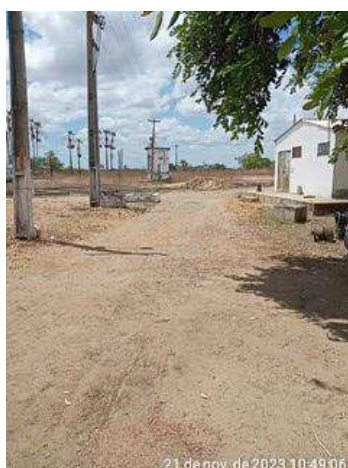
Foto 147 - Captação (Pedro Ribeiro): áreas principais de trânsito dos operários sem pavimentação.
