**RELATÓRIO DE FISCALIZAÇÃO
RF/CSB/0003/2013**

**Assunto: Fiscalização do Sistema de Abastecimento
de Água do Município de Fortim**

**Fortaleza – CE
Junho/2013**

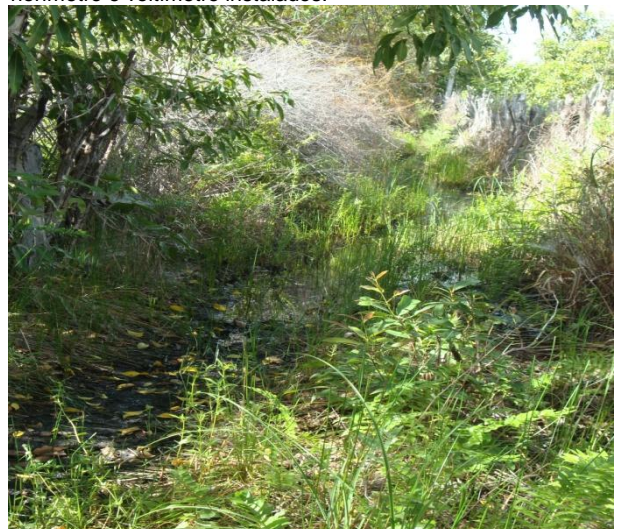
Foto 6 – Acesso para os PT's 03, 04, 05 e 06 está obstruído, localizados no distrito Campestre.

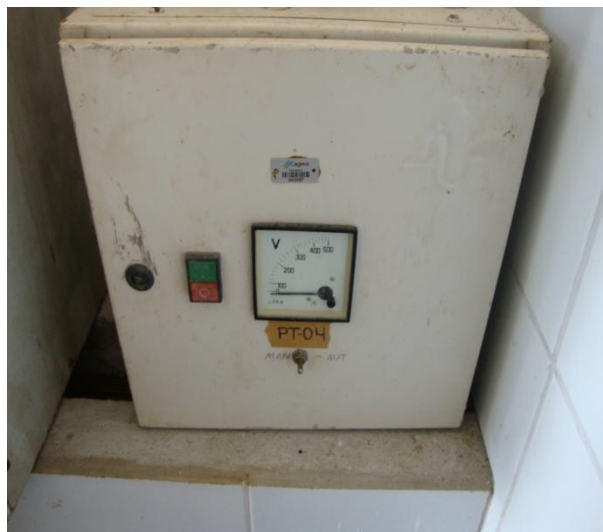
Foto 8 – Quadro de comando do poço PT-04 sem amperímetro e horímetro instalados.

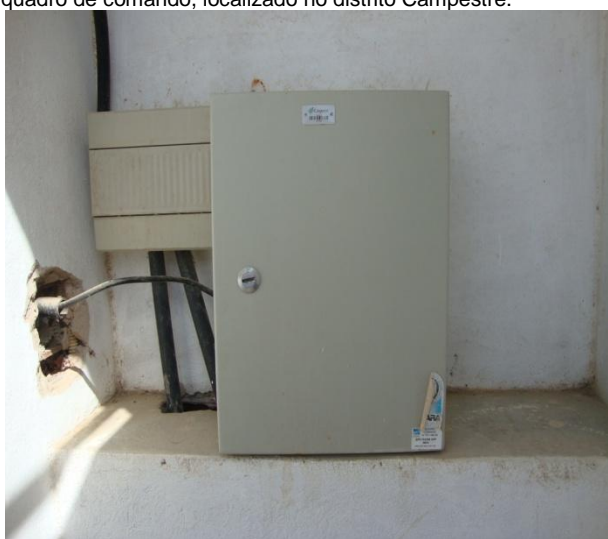
Foto 11– Quadro de comando do PT-10 sem amperímetro, horímetro e voltímetro instalado.

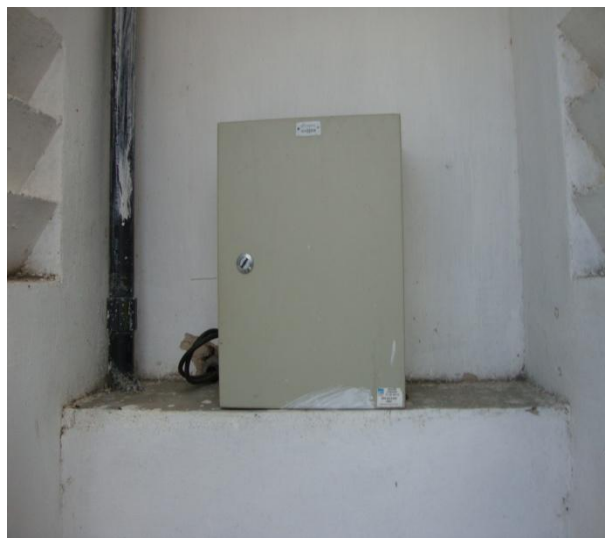
Foto 14 – Quadro de comando do PT-11 sem amperímetro, horímetro e voltímetro instalado.

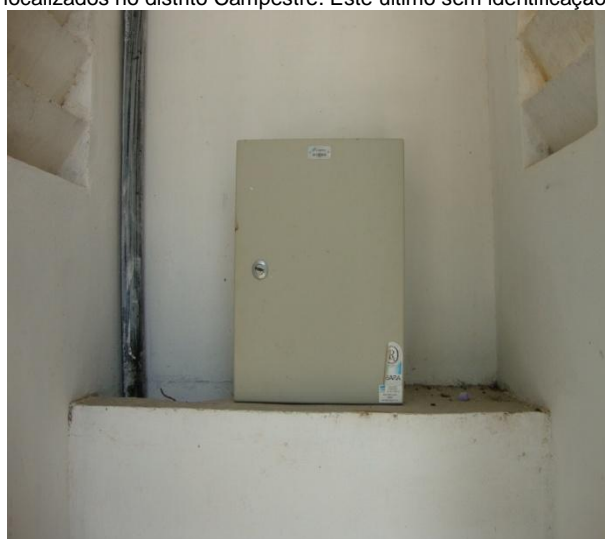
Foto 18 – Quadro de comando do PT-13 sem amperímetro, horímetro e voltímetro instalado.

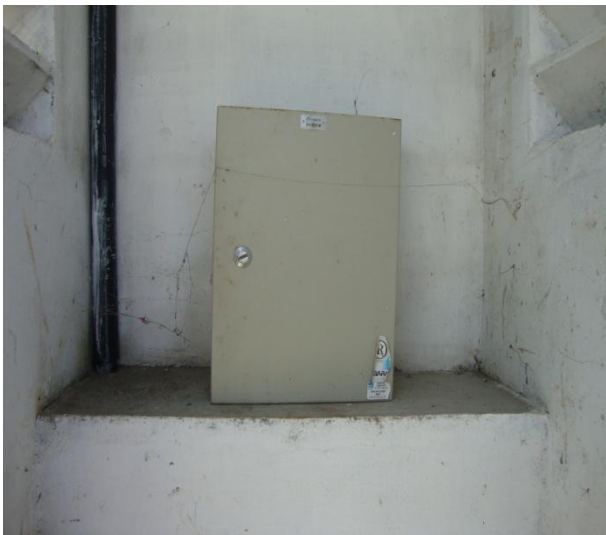
Foto 21– Quadro de comando do PT-15 sem amperímetro, horímetro e voltímetro instalado.

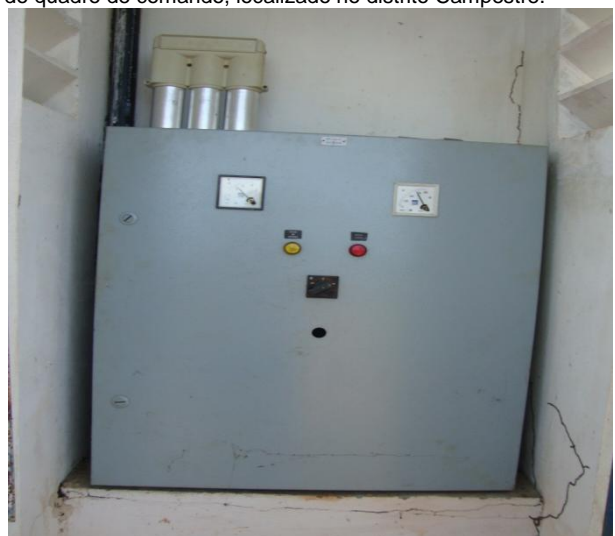
Foto 24 – Quadro de comando do PT-17 sem horímetro.

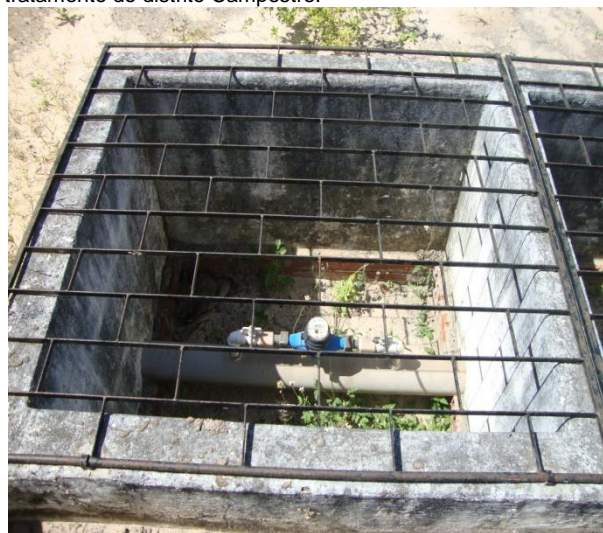
Foto 51 – Macromedidor na saída do saída do RAP-01, localizado no distrito Campestre.

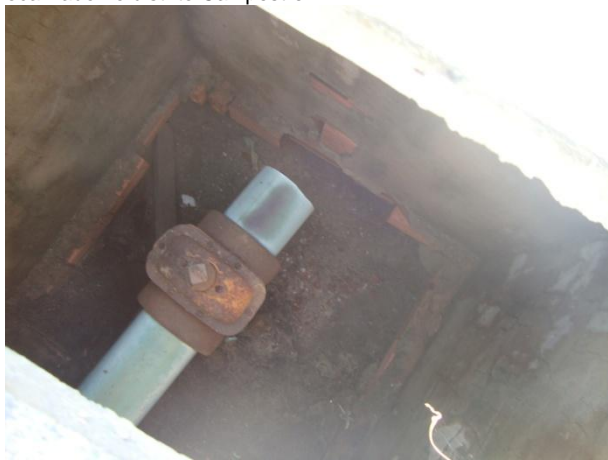
Foto 52 – Macromedidor na saída do RAP-02, localizado no distrito Sede.

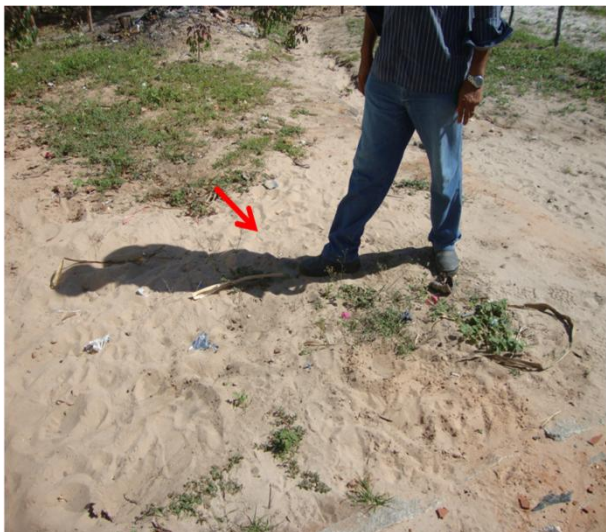
Foto 73 – Registro de descarga na Rua Santa Rita, distrito Sede.

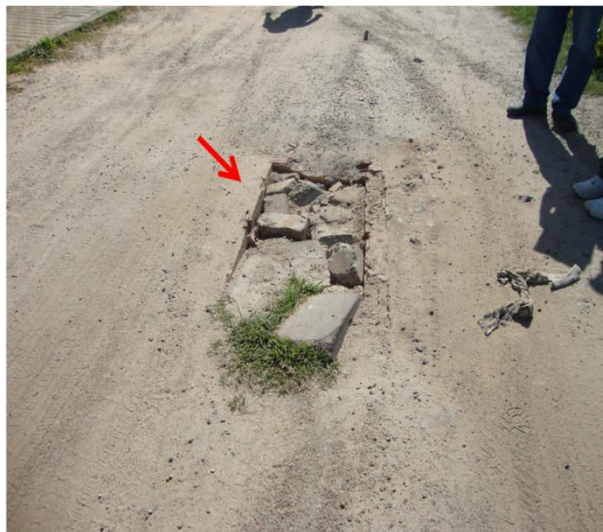
Foto 74 – Registro de descarga na Rua São José, distrito Sede.

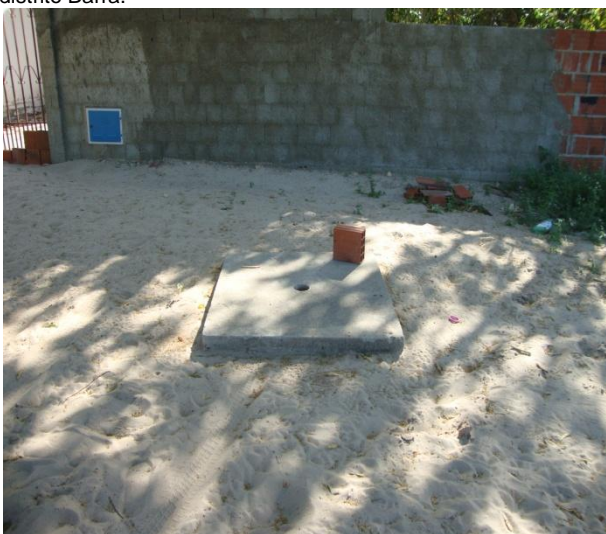
Foto 77 – Registro de descarga próximo na Rodovia CE-040, distrito Viçosa.

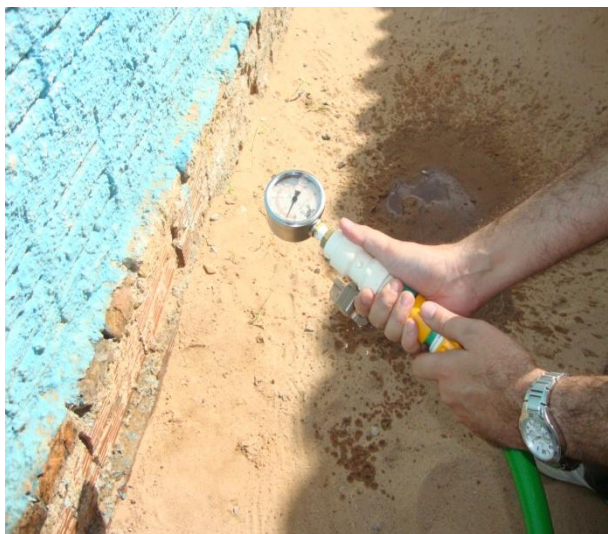
Foto 79 – Medição de pressão na Rua Cícero Teixeira, nº 200 – Sede.

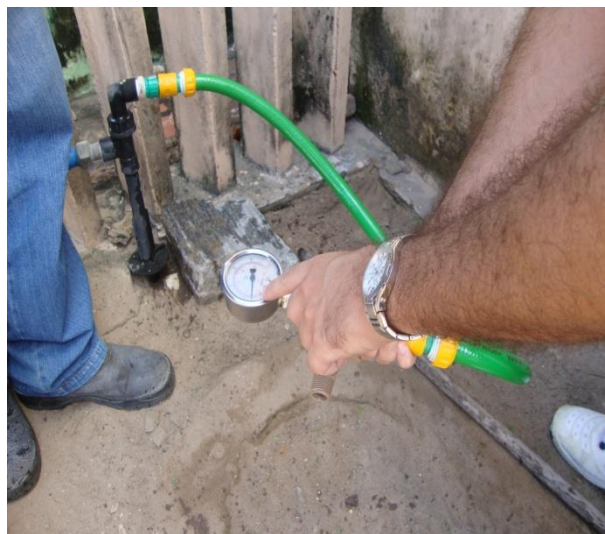
Foto 80 – Medição de pressão na Rua Raimundo Gurgel Maia, nº 24 – Sede.

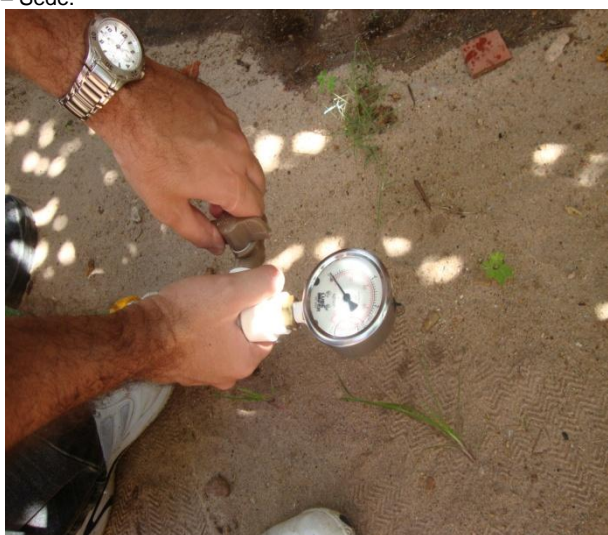
Foto 81 – Medição de pressão na Rua Francisco Agostinho, nº 469 – Sede.

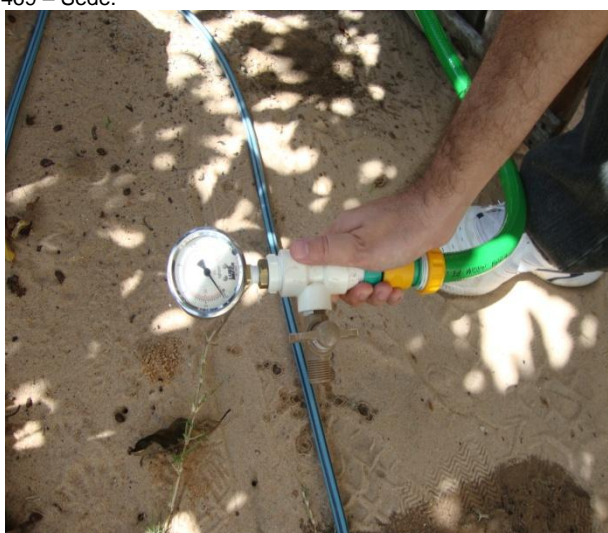
Foto 83 – Medição de pressão na Rua João Sapuruna, nº 222 – Barra.

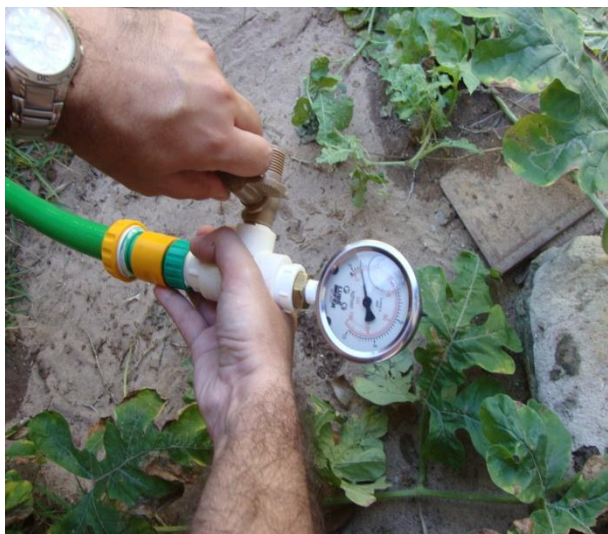
Foto 85 – Medição de pressão na Av. 27 de maio, nº 1190 – Maceió.

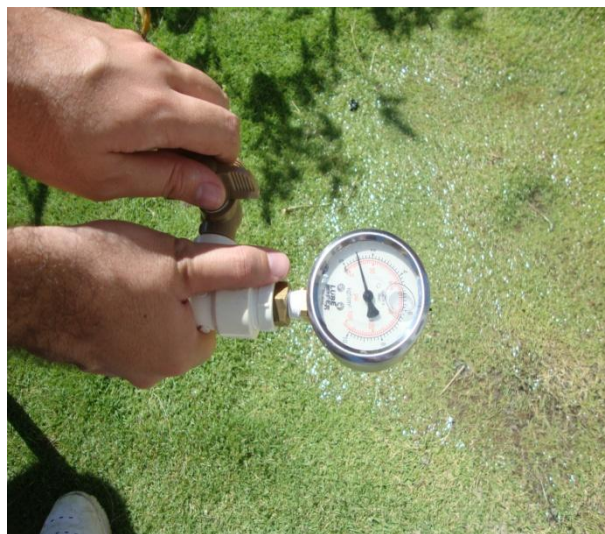
Foto 86 – Medição de pressão na Rua Vicente Silvano, Igreja – Maceió.

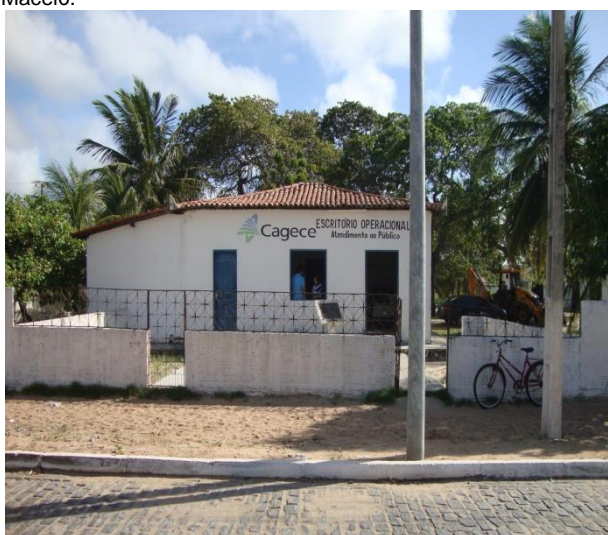
Foto 87 – Vista externa do escritório/loja de atendimento ao usuário

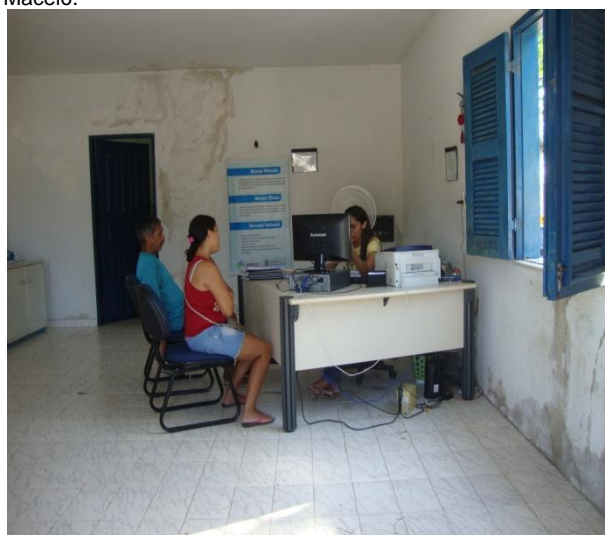
Foto 88 – Vista interna do escritório/loja de atendimento ao usuário

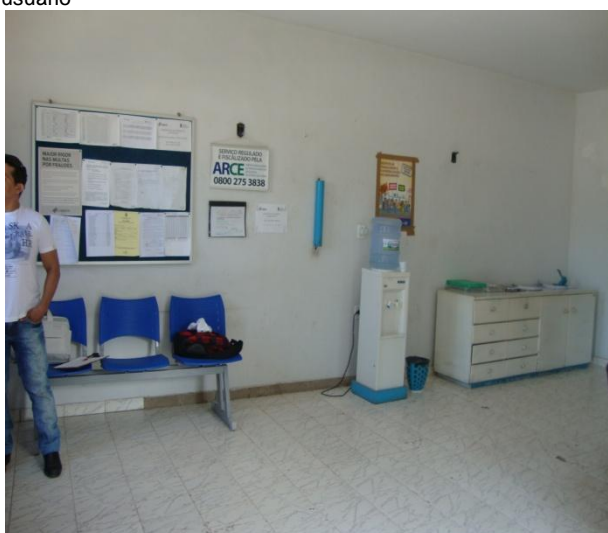
Foto 89 – Vista interna do escritório/loja de atendimento ao usuário.

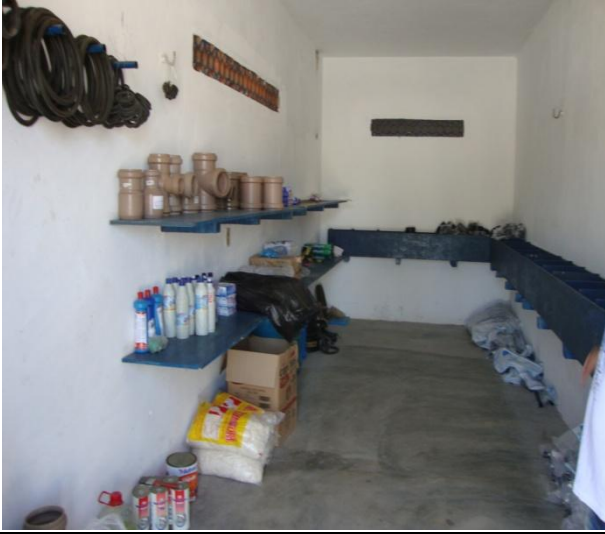
Foto 91 – Vista interna do almoxarifado de peças menores.
