RELATÓRIO DE FISCALIZAÇÃO
RF/CSB/0003/2024
(NUP: 13012.000133/2024-74) - (PCSB/CSB/001/2024)

Assunto: Fiscalização dos Sistemas de Abastecimento de Água e Esgotamento Sanitário do Município de Campos Sales

COORDENADORIA DE SANEAMENTO BÁSICO

Fortaleza – CE
Março/2024

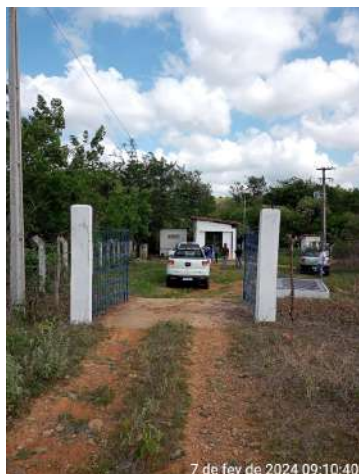
Foto 1 - Captação açude Poço da Pedra: ausência de identificação.

Determinação D3 - A CAGECE deve cumprir as normas técnicas e os procedimentos estabelecidos para a implantação das instalações dos sistemas de abastecimento de água e de esgotamento sanitário, visando corrigir as não conformidades descritas na constatação C3.

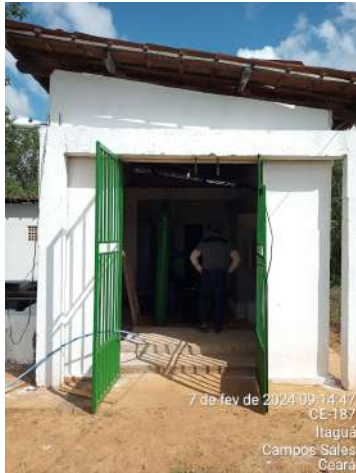
Foto 3 - Captação açude Poço da Pedra: casa dos quadros de bombas sem identificação.

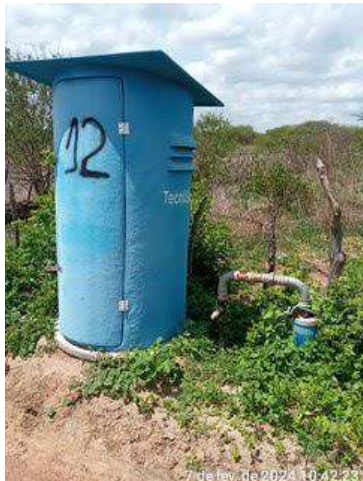
Foto 5 - PT-12: área do poço sem isolamento de proteção ao acesso e poço não possui laje de proteção.

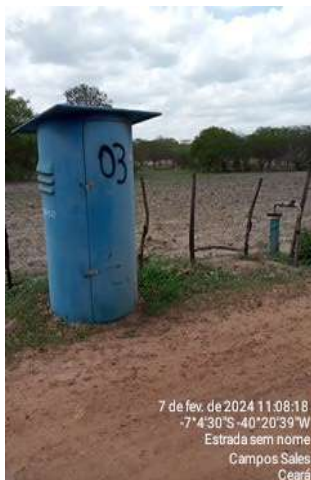
Foto 7 - PT-03: poço desativado temporariamente e área do poço sem isolamento de proteção ao acesso.

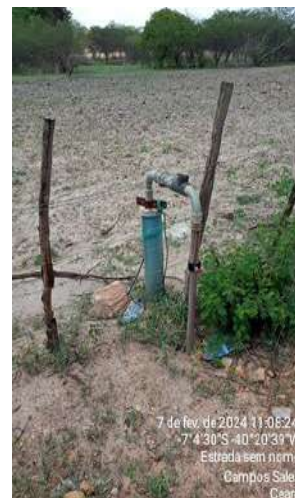
Foto 8 - PT-03: poço desativado temporariamente e área do poço sem isolamento de proteção ao acesso.

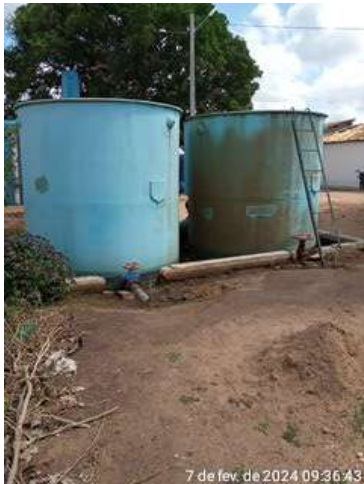
Foto 11 - Filtros descendentes: não possuem identificação e sem escadas tipo marinheiro.

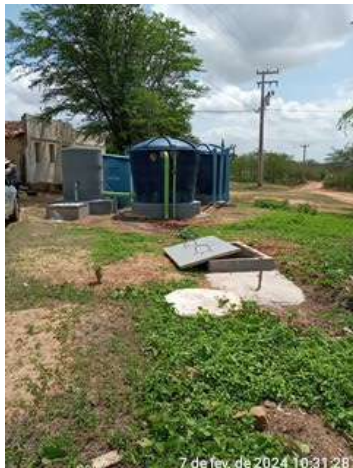
Foto 15 - RAP-08 / RAP-09: área sem isolamento de proteção ao acesso.

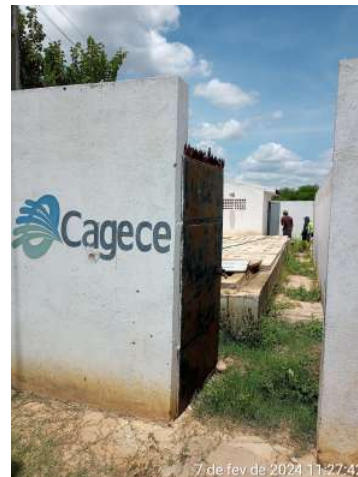
Foto 16 - REN-01: o reservatório e casa de bombas não possuem identificação.

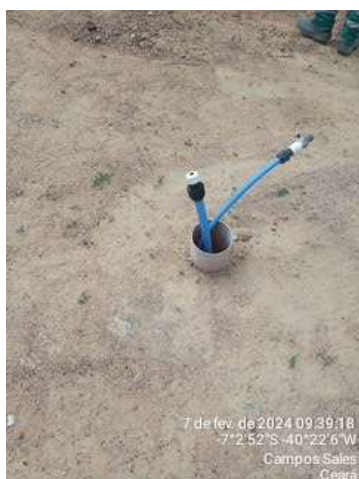
Foto 20 - ETA: caixa de proteção de registro danificada.

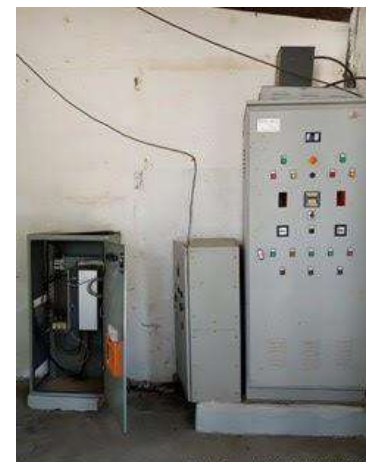
Foto 35 - RAP-01/EEAT-1: instalações elétricas inadequadas, sem eletroduto de proteção e isolamento.

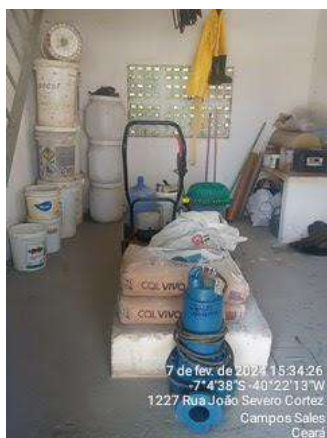
Foto 58 - EEE-02: não há grupo gerador instalado e o espaço está sendo utilizado para armazenagem de materiais.

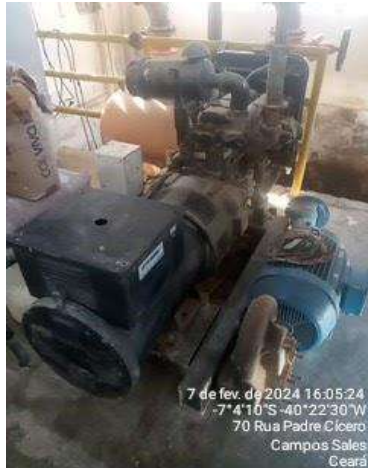
Foto 66 - EEE-06: grupo gerador está inoperante.

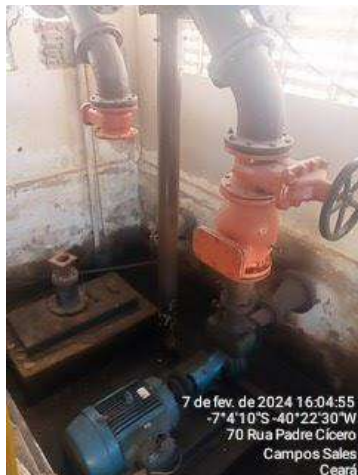
Foto 68 - Bomba de lavagem/limpeza da estação instalada de forma improvisada.

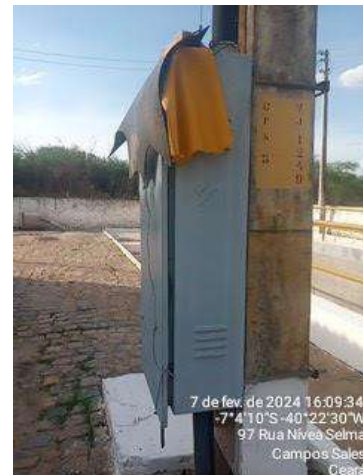
Foto 69 - Quadro de alimentação de energia da Enel está danificado (tampa quebrada).

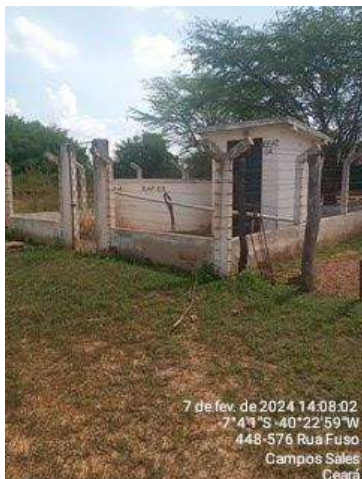
- RAP-03: reservatório está desativado, mas consta no croqui como ativo (**Foto 74**);
- PT-20: está identificado como PT-14 (**Foto 75**).

Foto 74 - RAP-03: reservatório desativado, mas consta como ativo no croqui.

Determinação D6 - A CAGECE deve manter organizada e atualizada toda a informação na forma exigida pela legislação, visando corrigir a não conformidade descrita na constatação C6.
