**RELATÓRIO DE FISCALIZAÇÃO
RF/CSB/004/2018
(PCSB/CSB/0005/2018)**

Assunto: Fiscalização dos Sistemas de Abastecimento de Água e de Esgotamento Sanitário da Sede do Município de Beberibe e Localidades de Choró, Morro Branco e Serra do Félix

COORDENADORIA DE SANEAMENTO BÁSICO

Abril/2018

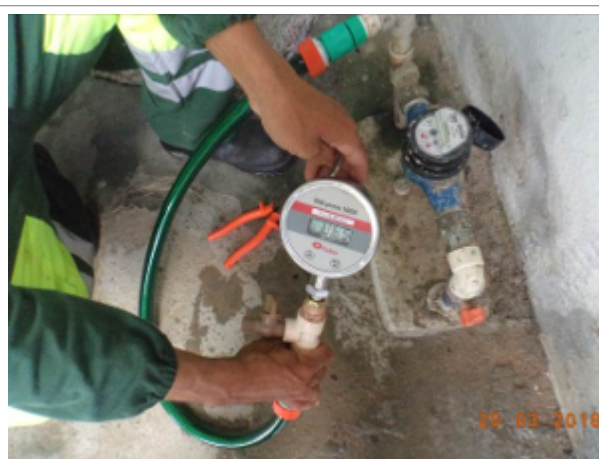
- A ARCE realizou medições instantâneas de pressão em pontos, devidamente espaçados na rede de distribuição, do SAA da Sede de Beberibe, mais especificamente nos cavaletes de ligação. Constatou-se pressão fora da faixa de 10 a 50 mca no endereço localizado na Rua Estevão Carvalho, SMS 124, Choró, Beberibe/CE (Anexo II – item 37; Anexo III – Quadro 1; Foto 53).

Foto 53 – RDA: medição de pressão instantânea no endereço localizado na Rua Estevão Carvalho, SMS 124 – Choró, Beberibe.

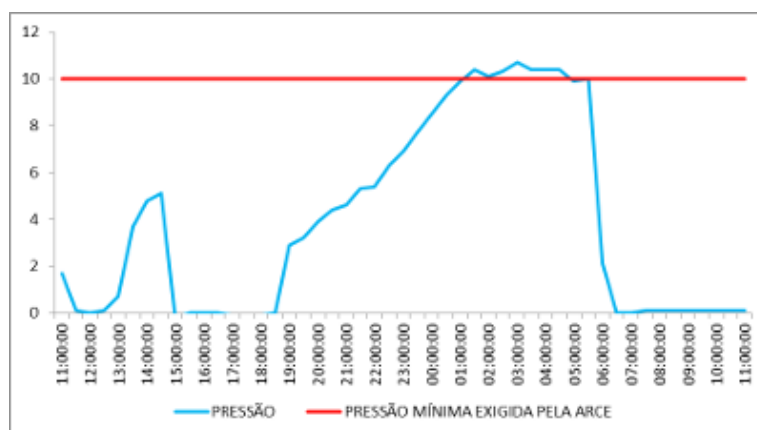
- O reservatório REL-01 do SAA da Localidade de Serra do Félix, está com identificação pouco visível (Anexo II – item 46; Foto 52);
- A ARCE realizou medição contínua de pressão na rede de distribuição de água do SAA da Sede de Beberibe com instalação às 11:00 horas do dia 20/03/2018 e retirada às 11:00 horas do dia 21/03/2018 do aparelho datalogger no endereço: Rua Chico Xavier, nº 49, Beberibe - CE. Constatou-se descontinuidade nesse endereço (Anexo II – item 36; Anexo IV – Gráfico 1);

Gráfico 1 - Monitoramento da pressão no SAA da Sede de Beberibe, com a instalação às 11:00 horas do dia 20/03/2018 e retirada às 11:00 horas do dia 21/03/2018, do aparelho *datalogger*, no endereço localizado na Rua Chico Xavier, nº 49, Beberibe.

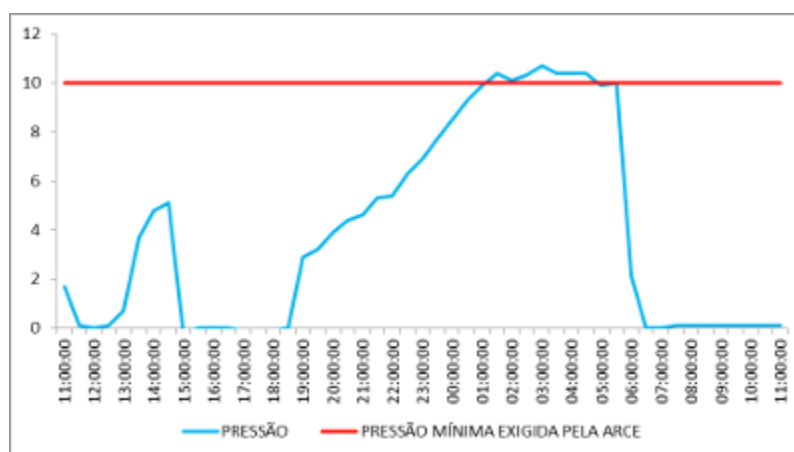
Gráfico 1 - Monitoramento da pressão no SAA da Sede de Beberibe, com a instalação às 11:00 horas do dia 20/03/2018 e retirada às 11:00 horas do dia 21/03/2018, do aparelho *datalogger*, no endereço localizado na Rua Chico Xavier, nº 49, Beberibe.

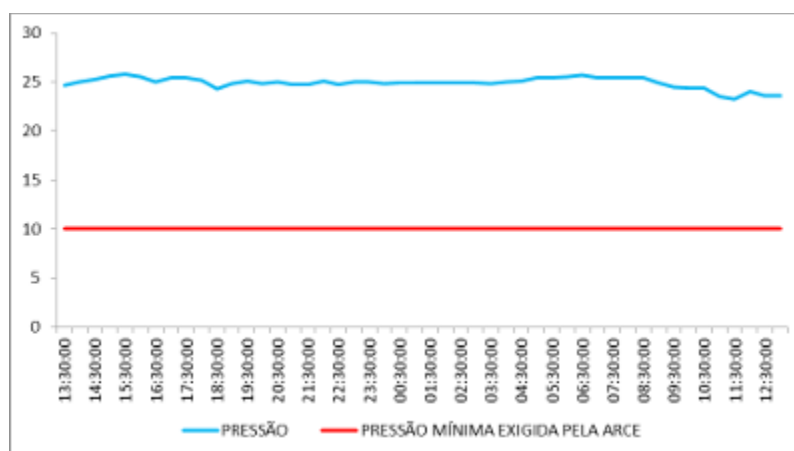
Gráfico 2 - Monitoramento da pressão no SAA da Localidade de Serra do Félix, com a instalação às 13:30 horas do dia 21/03/2018 e retirada às 13:30 horas do dia 22/03/2018, do aparelho *datalogger*, no endereço localizado na Rua do Trafo, S/N, Serra do Felix.

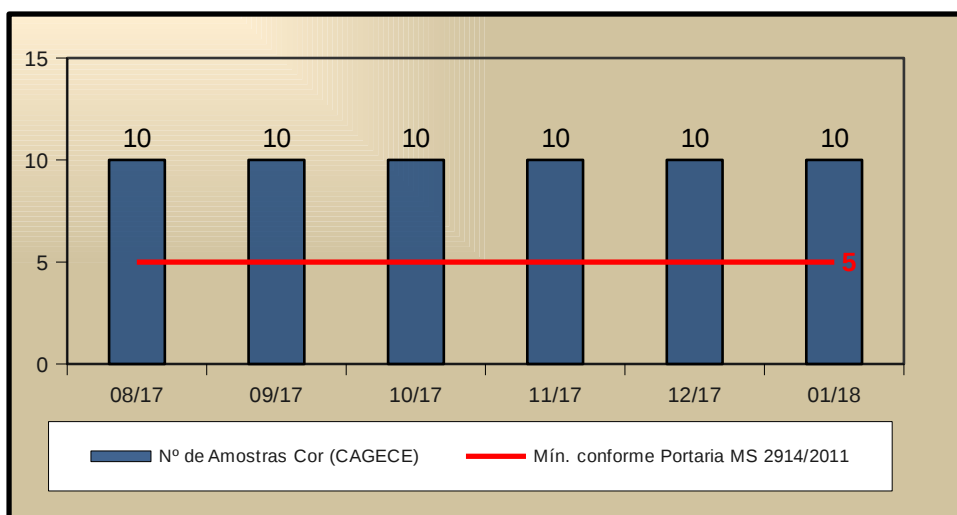
Gráfico 3 - Avaliação do Monitoramento da Qualidade da água tratada realizado pela CAGECE, na rede de distribuição do SAA da Sede de Beberibe, no período de agosto/2017 a janeiro/2018, conforme Portaria MS 2.914/11, referente ao número de amostras do parâmetro cor.

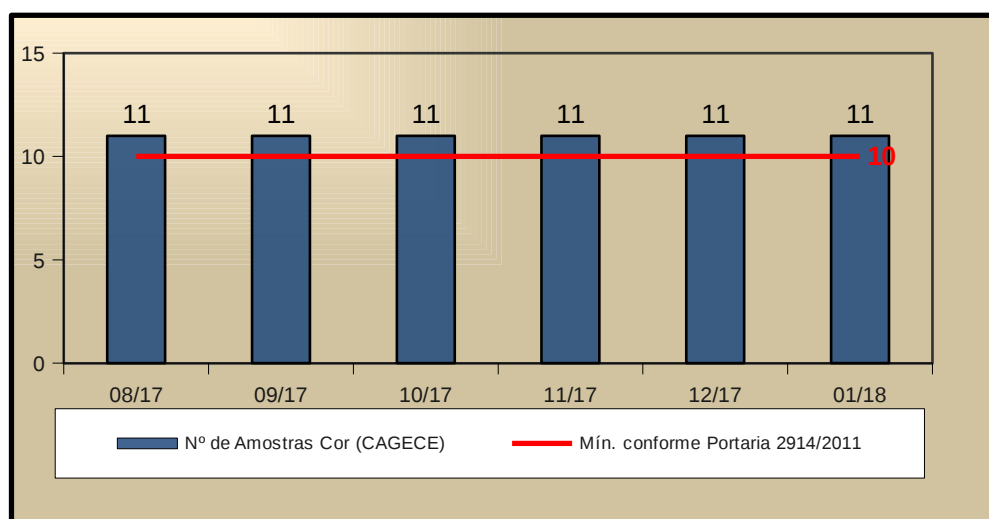
Gráfico 4 - Avaliação do Monitoramento da Qualidade da água tratada realizado pela CAGECE, na rede de distribuição do SAA da Localidade de Serra do Félix, no período de agosto/2017 a janeiro/2018, conforme Portaria MS 2.914/11, referente ao número de amostras do parâmetro cor.

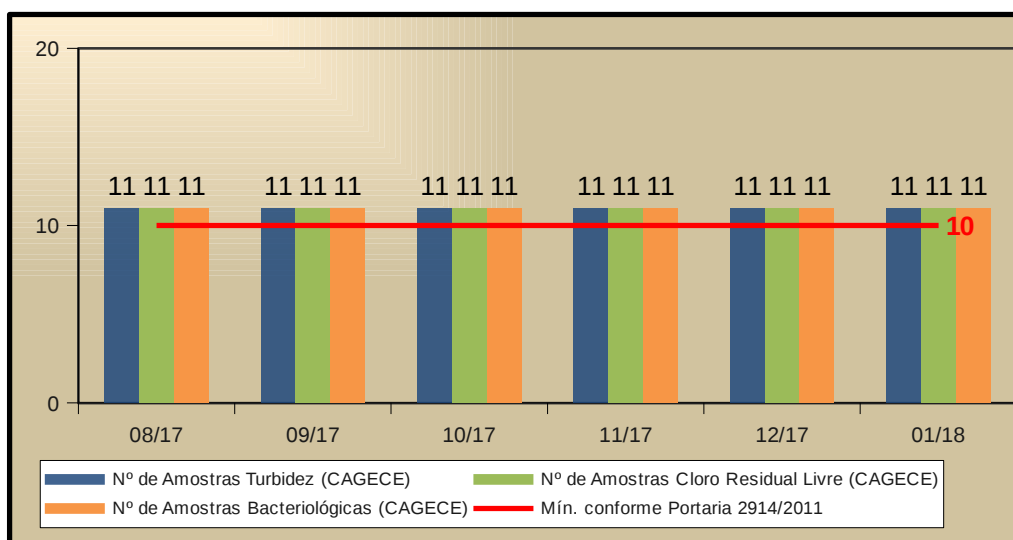
Gráfico 6 - Avaliação do Monitoramento da Qualidade da água tratada realizado pela CAGECE, na rede de distribuição do SAA da Localidade de Serra do Félix, no período de agosto/2017 a janeiro/2018, conforme Portaria MS 2.914/11, com relação ao número de amostras dos exames bacteriológicos, cloro residual livre e turbidez.
