AGÊNCIA
REGULADORA
DO ESTADO
DO CEARÁ

**RELATÓRIO DE FISCALIZAÇÃO
RF/CSB/005/2019
(PCSB/CSB/0001/2019)**

Assunto: Fiscalização dos Sistemas de Abastecimento de Água da Sede do Município de Ibicuitinga e Localidades de Açude dos Pinheiros, Antônio Pereira, Canindezinho, Currais e Viçosa

Abril/2019

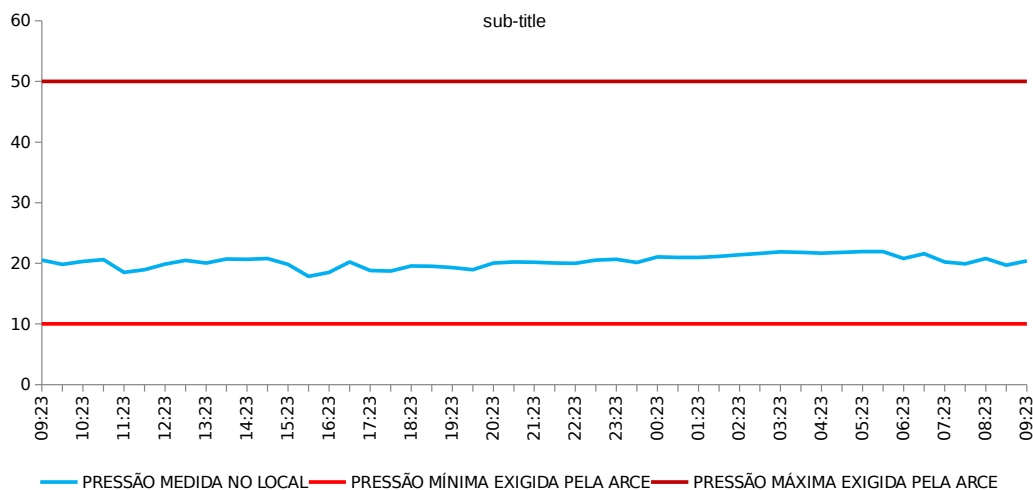
Gráfico 1 – Monitoramento da pressão contínua no SAA da Sede de Ibicuitinga com a instalação às 09:23 horas do dia 13/03/2019 e retirada às 09:23 horas do dia 14/03/2019, do aparelho *datalogger*, no endereço Travessa José Damasceno, 1160 - Alto São Francisco

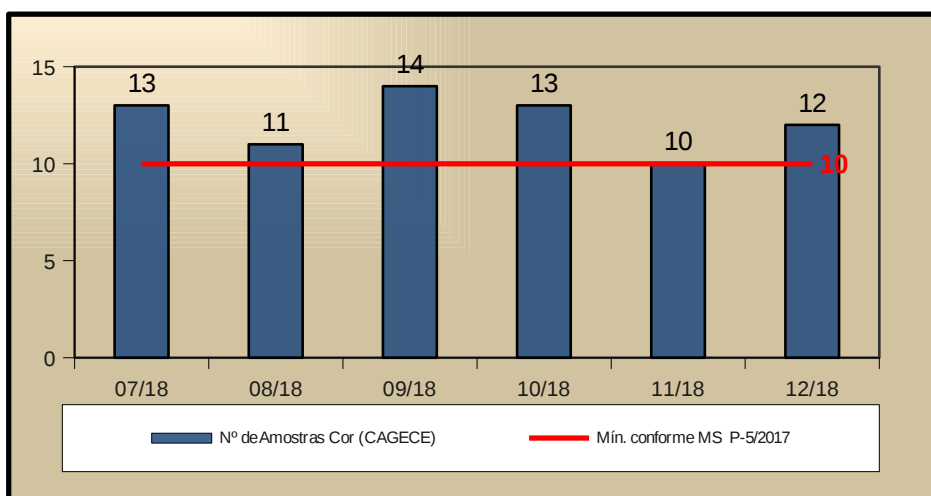
Gráfico 2 – Avaliação do Monitoramento da Qualidade da água tratada realizado pela CAGECE, na rede de distribuição do SAA da Sede de Ibicuitinga e Localidades de Açude dos Pinheiros, Antônio Pereira, Canindezinho, Currais e Viçosa, no período de julho/2018 a dezembro/2018, conforme Portaria de Consolidação MS nº 5/2017, referente ao número de amostras do parâmetro cor.

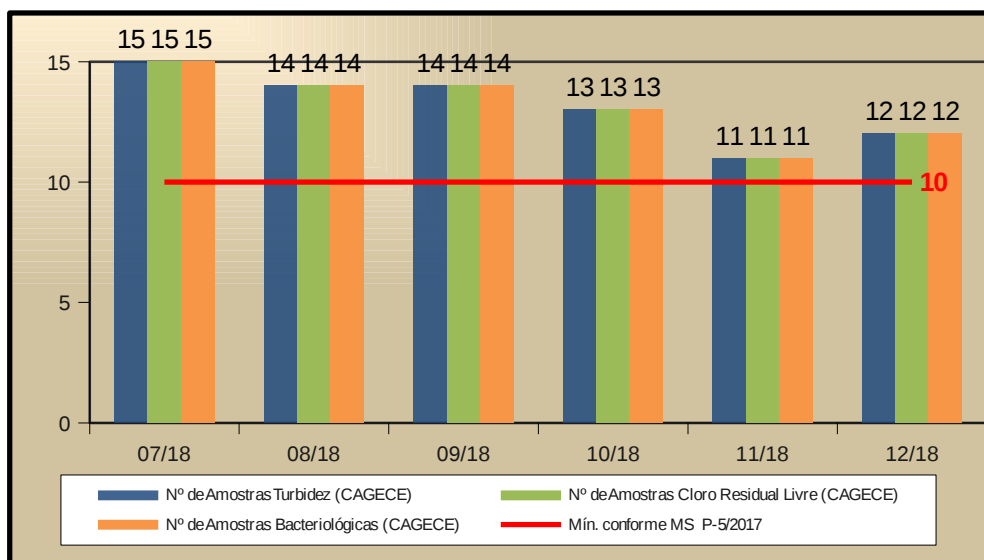
Gráfico 3 – Avaliação do Monitoramento da Qualidade da água tratada realizado pela CAGECE, na rede de distribuição do SAA da Sede de Ibicuitinga e Localidades de Açude dos Pinheiros, Antônio Pereira, Canindezinho, Currais e Viçosa, no período de julho/2018 a dezembro/2018, conforme Portaria de Consolidação MS nº 5/2017, com relação ao número de amostras dos exames bacteriológicos, cloro residual livre e turbidez.
