AGÊNCIA
REGULADORA
DO ESTADO
DO CEARÁ

RELATÓRIO DE FISCALIZAÇÃO

RF/CSB/005/2020

Assunto: Fiscalização do Sistema de Abastecimento
de Água do Município de Arneiroz.

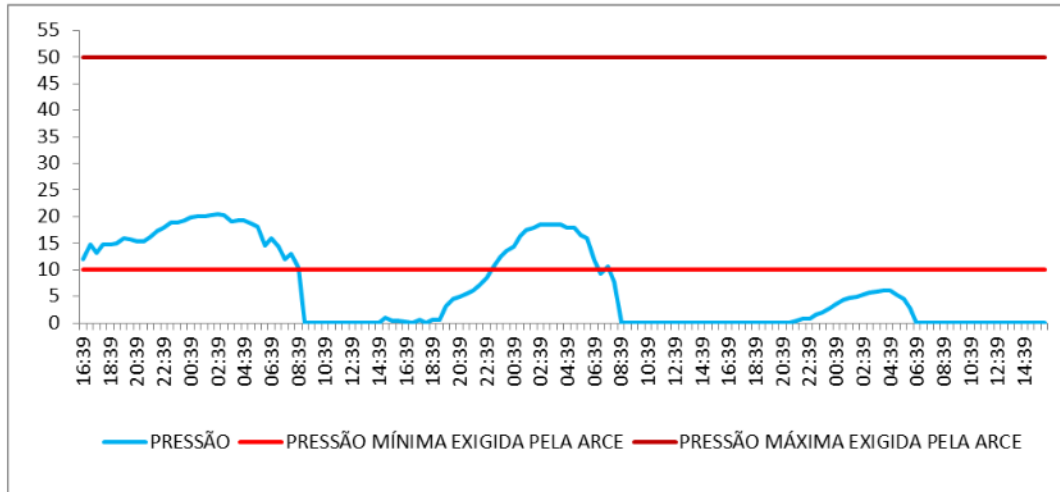
Gráfico 1 – Monitoramento da pressão com a instalação às 10:50 horas do dia 11/03/2020 e retirada às 10:50 horas do dia 12/03/2020, do aparelho datalogger, no endereço Rua Agapito, nº 117, centro – Arneiroz.

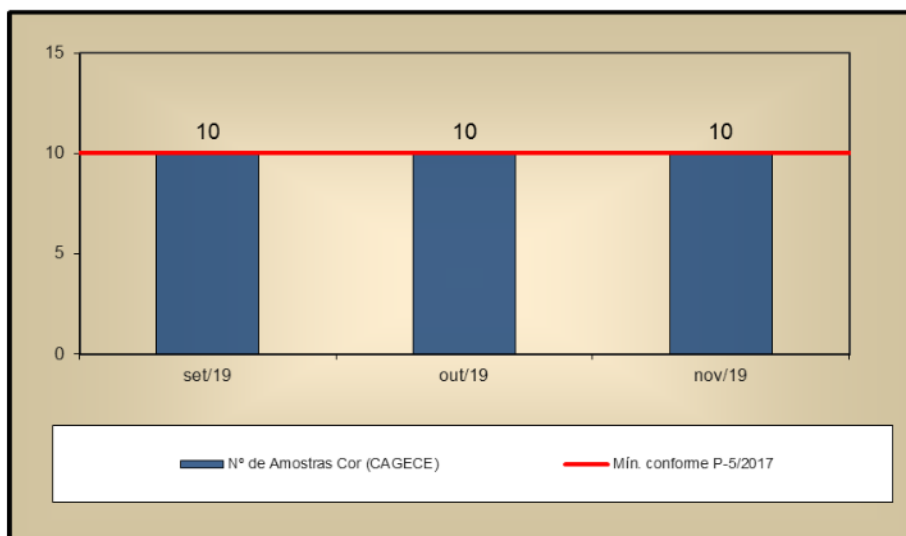
Gráfico 2 – Avaliação do Monitoramento da Qualidade da água tratada realizado pela CAGECE, na rede de distribuição do SAA de Arneiroz, no período de setembro/2019 a novembro/2019, conforme Portaria de Consolidação MS nº 5/2017, referente ao número de amostras do parâmetro cor

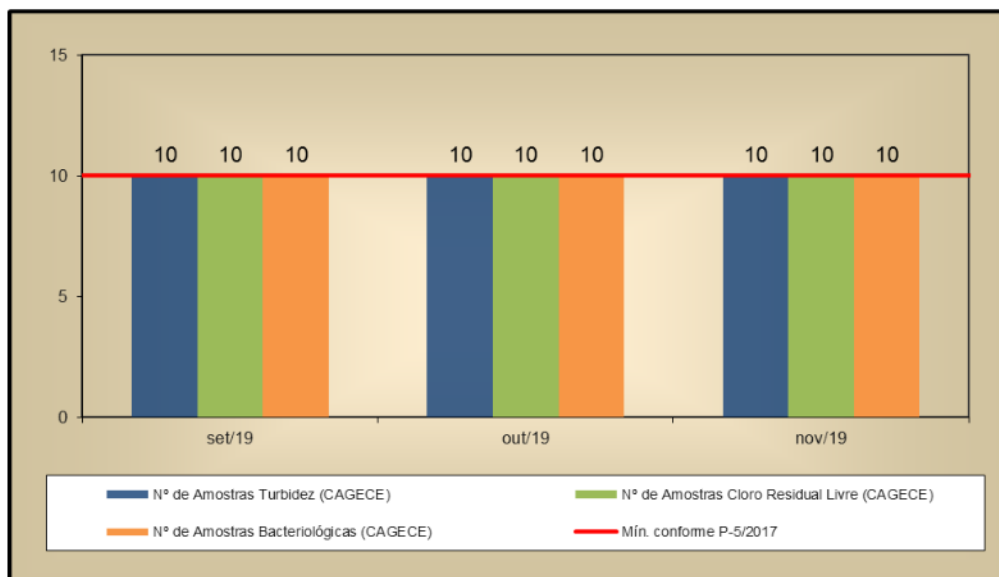
Gráfico 3 – Avaliação do Monitoramento da Qualidade da água tratada realizado pela CAGECE, na rede de distribuição do SAA de Arneiroz, no período de setembro/2019 a outubro/2019, conforme Portaria de Consolidação MS nº 5/2017, com relação ao número de amostras dos exames bacteriológicos, cloro residual livre e turbidez.
