Relatório de Fiscalização

RF/CSB/005/2023

Fiscalização dos Sistemas de Abastecimento de Água e Esgotamento Sanitário das Localidades de Jaibaras, Aprazível e Ipueirinha (Sobral)/CE

Fevereiro/2023

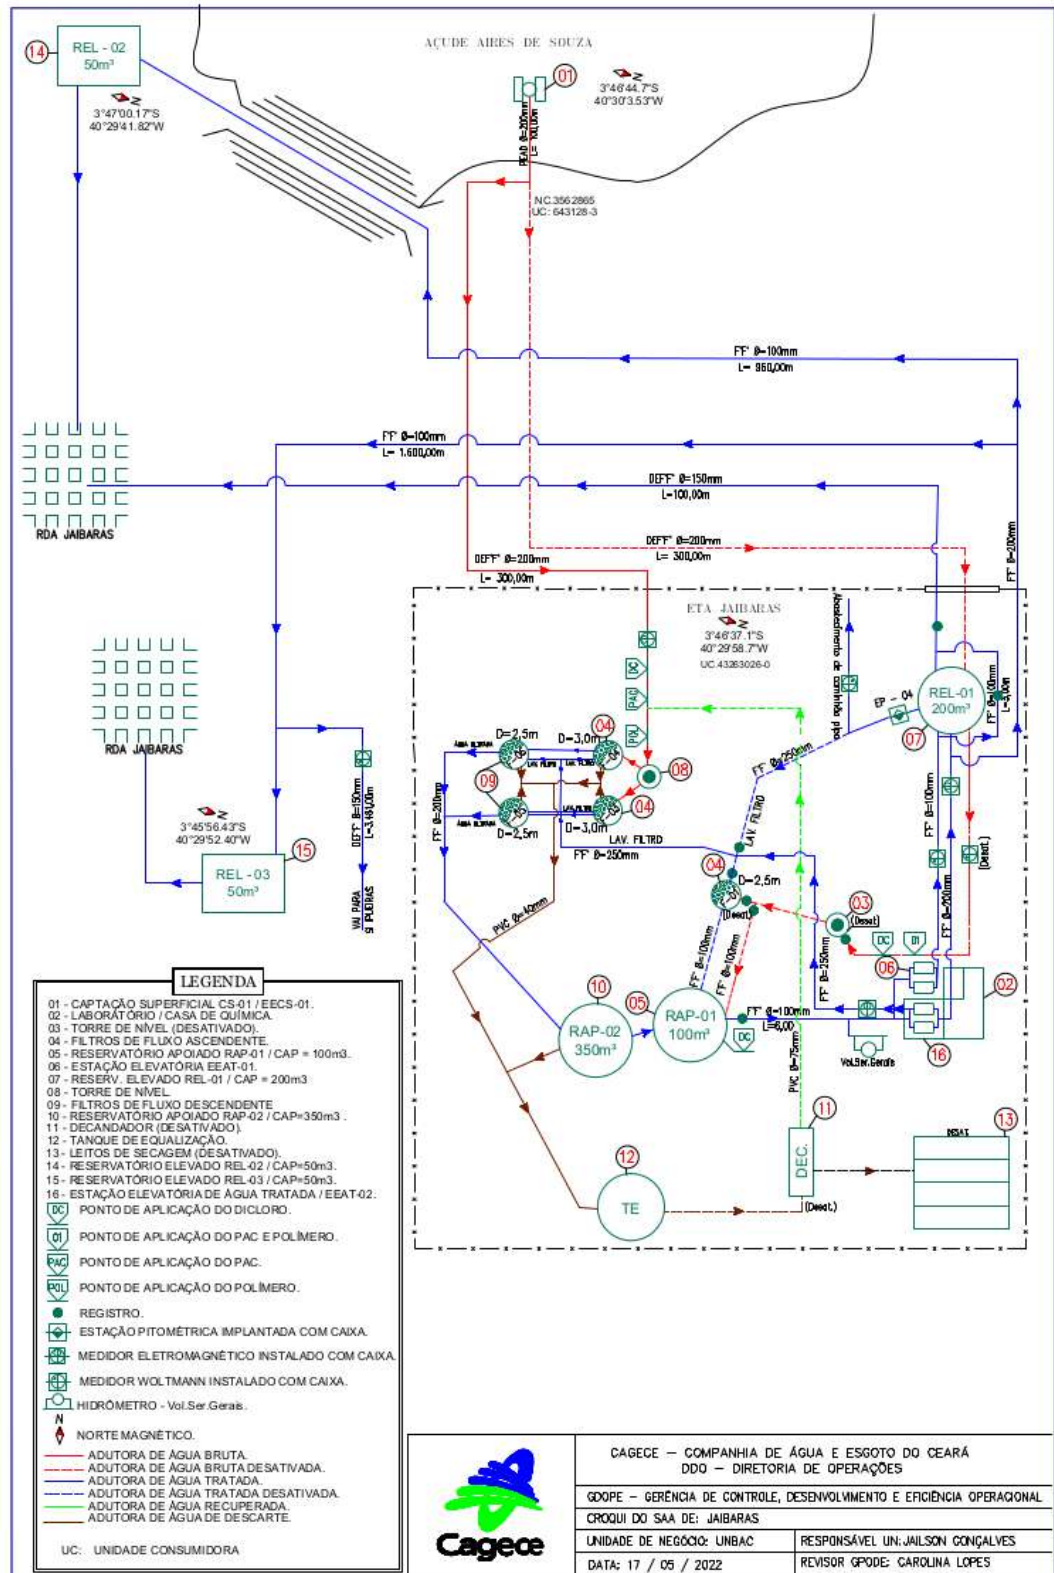
Figura 1 - Croqui do SAA de Jaibaras

O sistema Integrado de Abastecimento de Água (SI) de Jaibaras, localizado no Município de Sobral, abastece as Localidades de Jaibaras, Aprazível e Ipueirinhas que tinham respectivamente 2.094, 758 e 158 ligações reais e 1.904, 692 e 149 ligações ativas no ano de 2021. Os índices de cobertura eram 99,72%, 98,98% e 95,97% e os índices de atendimento eram 77,51%, 71,60% e 60,08%, respectivamente. O manancial (fonte de captação) é do tipo superficial, denominado açude Aires de Sousa. A Estação de Tratamento é composta por 3 filtros de fluxo ascendente e 2 filtros de fluxo descendentes, com 23,27 horas de funcionamento diário e uma vazão captada de 67,64 m³/h. A reservação é composta de 2 reservatórios apoiados, com capacidade total de 450 m³ e 5 reservatórios elevados, com capacidade total de 380 m³ (**Quadro 1 e Figuras 1 e 2**).

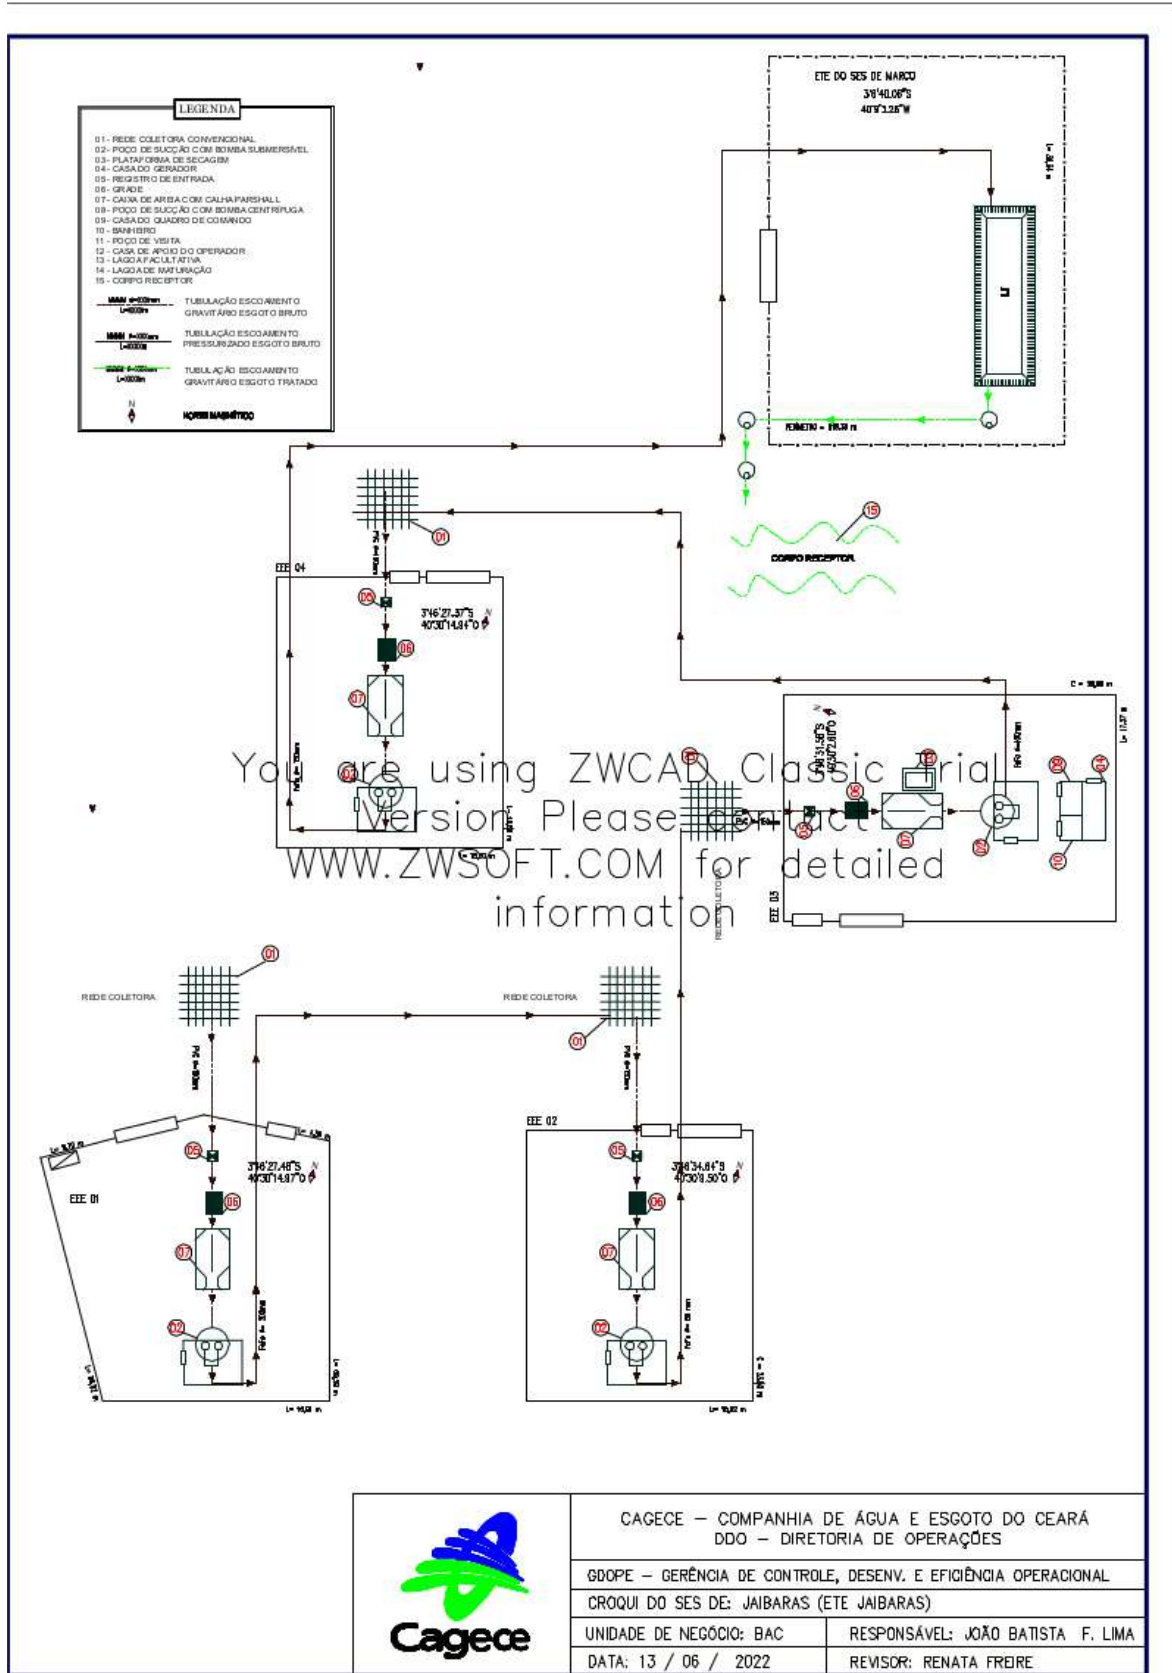
Figura 3 - Croqui do SES de Jaibaras

O sistema de esgotamento sanitário (SES) de Jaibaras em dezembro de 2022, tinha 301 ligações ativas e os índices de cobertura e de atendimento de 22,14% e 12,61%, respectivamente. O SES é composto de 4 Estações Elevatórias de Esgoto (EEE-01, EEE-02, EEE-03 e EEE-04). O Tratamento Preliminar inicia nas EEEs com a plataforma de secagem. Em seguida, os esgotos são direcionados ao Tratamento Secundário, formado por uma Lagoa Facultativa. Por último, o lodo desidratado é levado para o aterro de Caucaia (**Quadro 2 e Figura 3**).
