**RELATÓRIO DE FISCALIZAÇÃO  
RF/CSB/006/2018  
(PCSB/CSB/0006/2018)**

**Assunto: Fiscalização dos Sistemas de  
Abastecimento de Água e de Esgotamento Sanitário  
do Município de Maracanaú**

**COORDENADORIA DE SANEAMENTO BÁSICO**

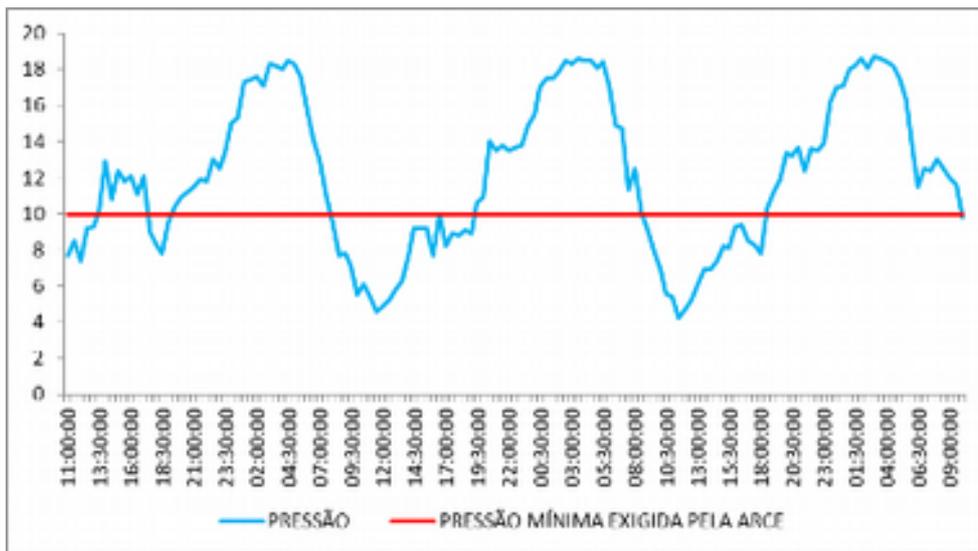
**Gráfico 1** - Monitoramento da pressão no SAA de Maracanaú, com a instalação às 11:00 horas do dia 23/03/2018, e retirada às 10:00 horas do dia 26/03/2018, do aparelho *datalogger*, no endereço localizado na Rua 140, Casa 60<sup>a</sup>, Conjunto Timbó, Maracanaú – CE .

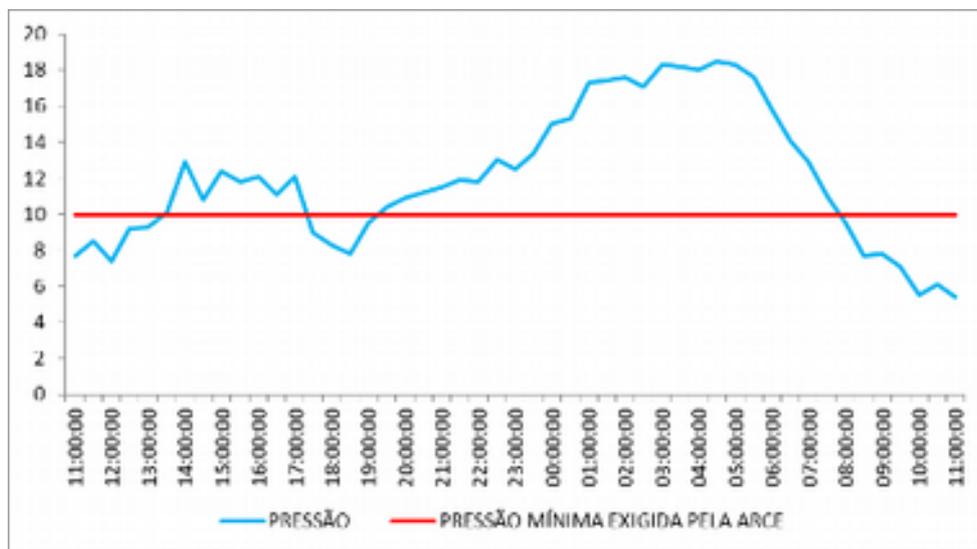
**Gráfico 2** - Monitoramento da pressão no SAA de Maracanaú, com a instalação às 11:00 horas do dia 26/03/2018, e retirada às 13:00 horas do dia 07/03/2018, do aparelho *datalogger*, no endereço localizado na Rua Estevão Alves, n° 146, Pajuçara, Maracanaú – CE.

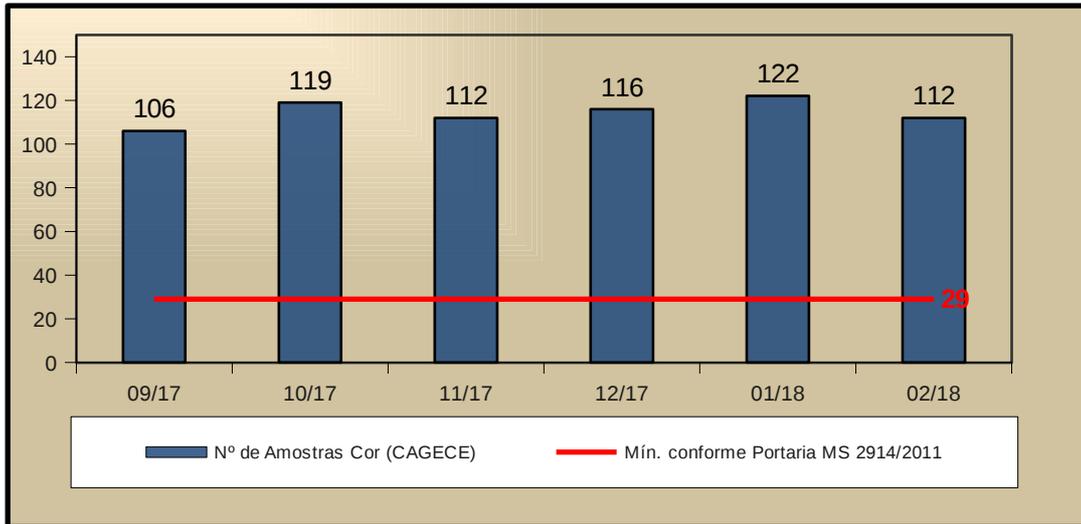
**Gráfico 3** - Avaliação do Monitoramento da Qualidade da água tratada realizado pela CAGECE, na rede de distribuição do SAA de Maracanaú, no período de setembro/2017 a fevereiro/2018, conforme Portaria MS 2.914/11, referente ao número de amostras do parâmetro cor.

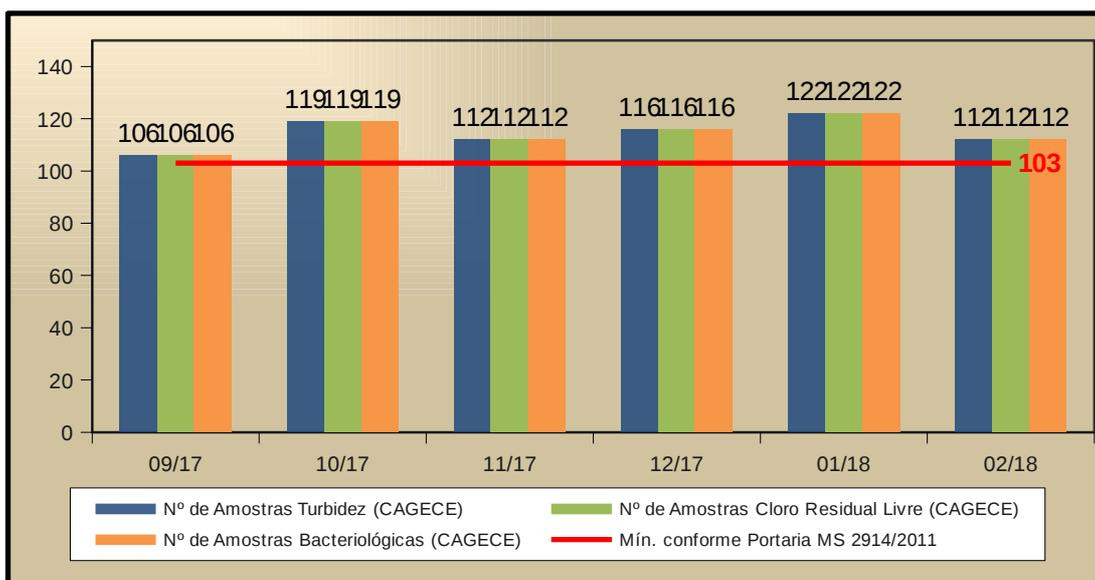
**Gráfico 4** - Avaliação do Monitoramento da Qualidade da água tratada realizado pela CAGECE, na rede de distribuição do SAA de Maracanaú, no período de setembro/2017 a fevereiro/2018, conforme Portaria MS 2.914/11, com relação ao número de amostras dos exames bacteriológicos, cloro residual livre e turbidez.
