**RELATÓRIO DE FISCALIZAÇÃO**  
**RF/CSB/006/2023**  
**(PROC/CSB/16.817/2023) - (PCSB/CSB/001/2023)**

**Assunto:** Fiscalização do Sistema de  
Abastecimento de Água do Município de Araripe

**COORDENADORIA DE SANEAMENTO BÁSICO**

**Fortaleza – CE**  
**Abril/2023**

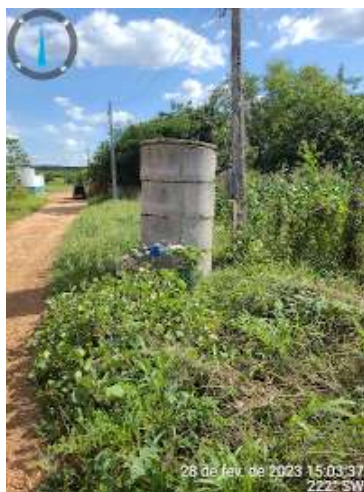
- **PT-06:** Ausência de delimitação da área, sem identificação e laje de proteção do poço (**Fotos 1 e 2**);
- **EEAT-07:** Sem iluminação interna e externa, e registro de saída sem caixa de proteção (**Fotos 3 a 5**);

**Foto 1** PT-06: sem identificação e ausência de delimitação da área.

**Determinação D2** - A CAGECE deve cumprir as normas técnicas e os procedimentos estabelecidos para a implantação das instalações dos sistemas de abastecimento de água e de esgotamento sanitário, visando corrigir as não conformidades descritas na constatação C3.

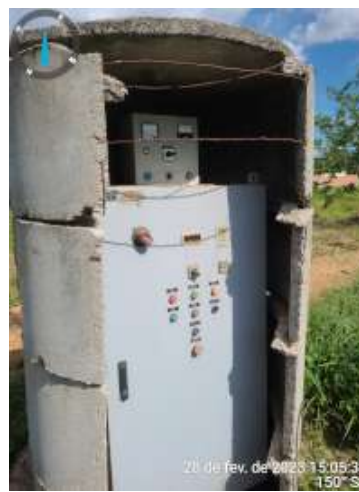
**Foto 2** - PT-06: não possui laje de proteção.

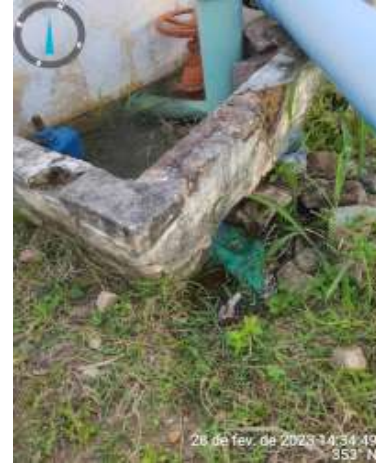
**Foto 10** EEAT-06 + RAP-02 + RAP-03: caixas de proteção sem drenagem adequada (alagada) e/ou sem tampa.

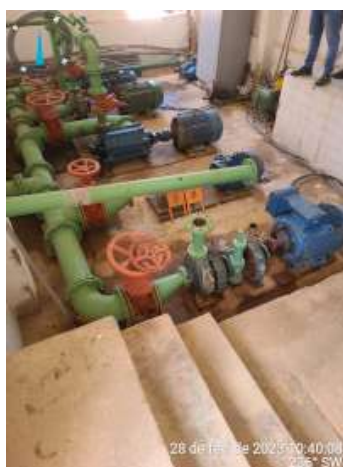
- **PT-12 (uso intermitente):** Sem identificação (**Foto 16**);
- **RSE-03:** Macromedidor sem caixa de proteção (**Foto 17**);
- **ETA + REL-01 + RAP-01:** Torre de Nível com escada sem gaiola de proteção; Elevatórias com ausência de guarda-corpo na circulação de acesso; caixas de equipamentos sem tampa de proteção; REL-01 com ausência de guarda-corpo; RAP-01 com escada sem gaiola de proteção (**Fotos 18 a 26**);

**Foto 19** ETA + REL-01 + RAP-01: Elevatórias com ausência de guarda-corpo na circulação de acesso.

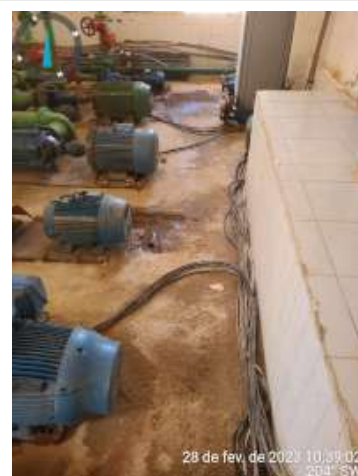
**Foto 20** ETA + REL-01 + RAP-01: Elevatórias com ausência de guarda-corpo na circulação de acesso.

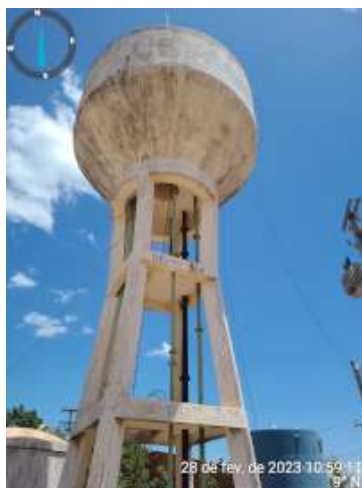
**Foto 21** ETA + REL-01 + RAP-01: REL-01 com ausência de guarda-corpo.

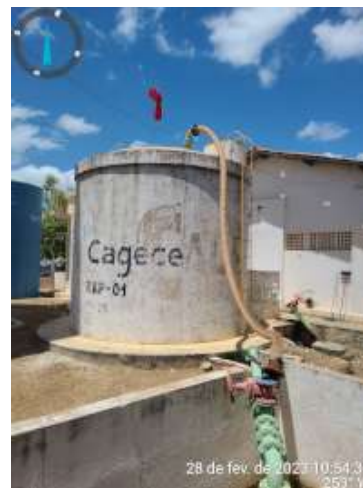
**Foto 22** ETA + REL-01 + RAP-01: RAP-01 com escada sem gaiola de proteção.

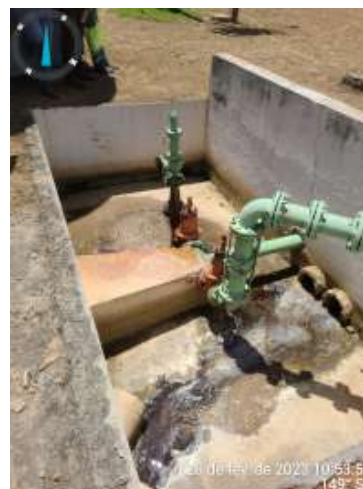
**Foto 26** ETA + REL-01 + RAP-01: caixas de equipamentos sem tampa de proteção.

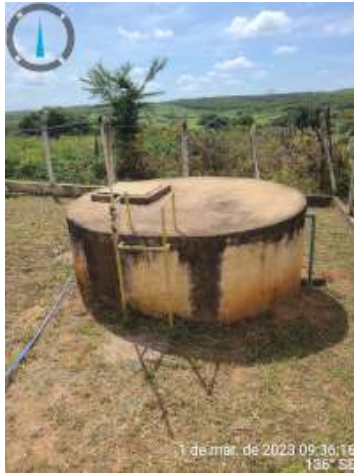
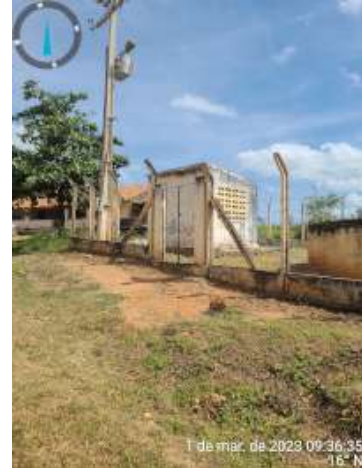
- **EEAT-07 + RSE-01:** Infraestruturas sem identificação (**Fotos 27 e 28**);
- **PT-14 (Intermitente) + RAP-05:** Ausência de delimitação e isolamento da área; PT-14 com ausência de abrigo dos quadros de comando, sem identificação e sem laje de proteção; RAP-05 sem identificação (**Fotos 29 e 30**);

**Foto 27** EEAT-07 + RSE-01: Infraestruturas sem identificação.

**Foto 28** EEAT-07 + RSE-01: Infraestruturas sem identificação.

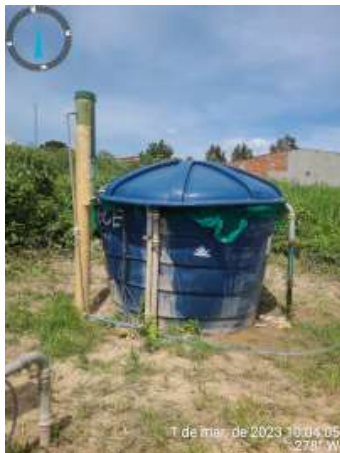
**Foto 29** PT-14 (Intermitente) + RAP-05: PT-14 Ausência de delimitação e isolamento da área, sem identificação.

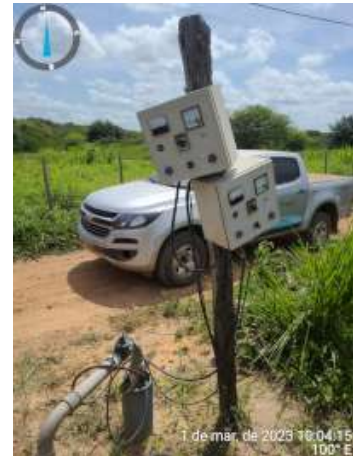
**Foto 30** PT-14 (Intermitente) + RAP-05: PT-14 com ausência de abrigo dos quadros de comando e sem laje de proteção.

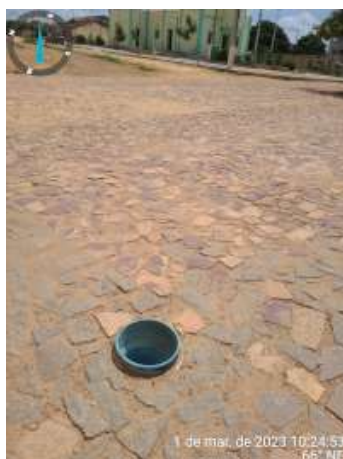
- **RDA:** Registro sem caixa de proteção e localizado no centro da rua, próximo ao endereço Rua Professor Felix Pereira da Silva, 700, Centro (**Foto 31**);

**Foto 31** RDA: Registro sem caixa de proteção, localizado na Rua Professor Felix Pereira da Silva, 700, Centro.

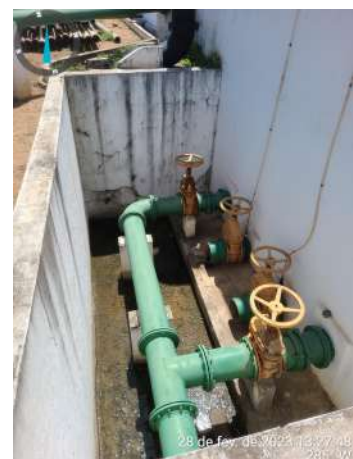
- **PT-05 + RSE-04:** Caixas de proteção de tubulação de entrada e saída do RSE-06 sem tampa de proteção (**Foto 32**);
- **PT-13:** Poço inoperante, porém com instalações expostas localizadas entre bifurcação de ruas, sem delimitação de área de proteção e isolamento, sem identificação (**Foto 33**);

**Foto 32** PT-05 + RSE-04: RSE-04 caixas de saída e entrada sem tampa de proteção.

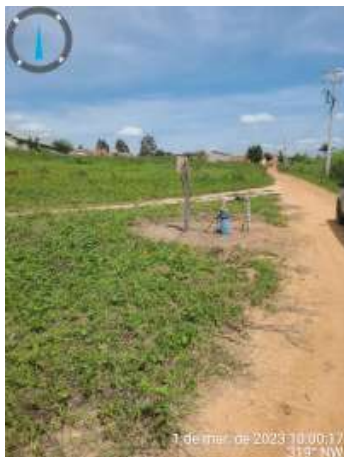
**Foto 33** PT-13 (Desativado): Localizado entre bifurcação de ruas, sem delimitação de área, sem identificação.

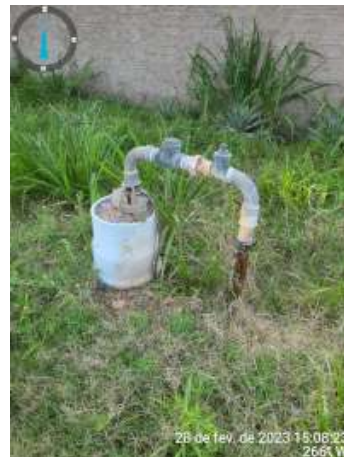
- **PT-07:** Poço inoperante, porém com instalações expostas localizadas na margem da rua com ausência de delimitação da área de proteção e isolamento, ausência de abrigo do quadro de comando, sem identificação (**Foto 34**);

**Foto 34** PT-07: Instalação desativada e localizada na margem da rua com ausência de delimitação da área, ausência de abrigo do quadro de comando, sem identificação.

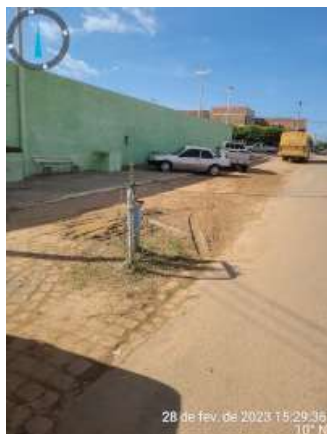
- **PT-11:** Poço inoperante, porém com instalações expostas localizadas em estacionamento da rua, com ausência de delimitação da área de proteção e isolamento, ausência de abrigo do quadro de comando e sem identificação (**Foto 35**).

**Foto 35** PT-11: Instalação desativada e localizada em estacionamento da rua, com ausência de delimitação da área, ausência de abrigo do quadro de comando e sem identificação.

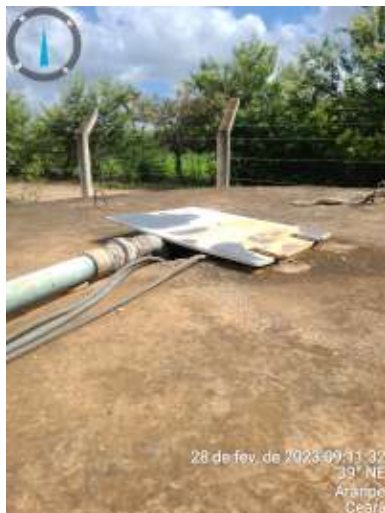
- **Escritório:** Lâmpada da sala de armazenamentos de arquivos sem funcionar (**Foto 36**);
- **EEAT-07 + RSE-02:** RSE-02 com pintura deteriorada, tampa sem vedação hermética e instalações elétricas inadequadas; EEAT-07 com instalações elétricas inadequadas (**Foto 37 a 39**);

**Foto 38** EEAT-07 + RSE-02: RSE-02 com tampa sem vedação hermética e instalações elétricas inadequadas.

**Determinação D3** - A CAGECE deve realizar operação e manutenção adequada das unidades integrantes dos sistemas de abastecimento de água e de esgotamento sanitário, visando corrigir as não conformidades descritas na constatação C4.

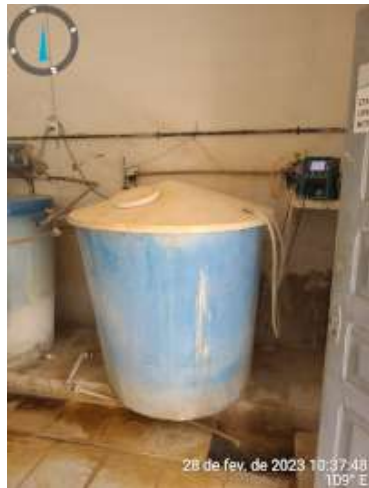
- **ETA + REL-01 + RAP-01:** Infraestrutura em obras de manutenção e recuperação; Pintura deteriorada; Torre de Nível de difícil acesso e pintura desgastada; Elevatórias com lâmpada sem funcionar, instalações elétricas e inadequadas, dispostas ao longo do piso e materiais (tubos) armazenados no local; Sala Química com instalações elétricas inadequadas (tipo gambiarra); Banheiro sem lâmpadas; Filtro com escada solta, sem estabilidade, tampa sem vedação, caixa de registros sem tampa de proteção; Placa da LO vencida em 2018; REL-01 com pintura desgastada, vazamento na caixa de registro de saída; RAP-01 com pintura desgastada (**Fotos 67 a 78**);

**Foto 70** ETA + REL-01 + RAP-01: Sala Química com instalações elétricas inadequadas (tipo gambiarra).

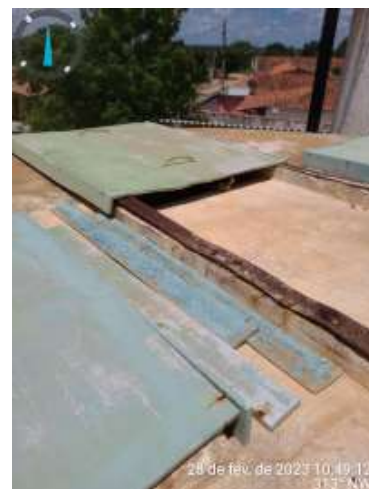
**Foto 73** ETA + REL-01 + RAP-01: Filtro com escada solta, sem estabilidade, tampa sem vedação, caixa de registros sem tampa de proteção.

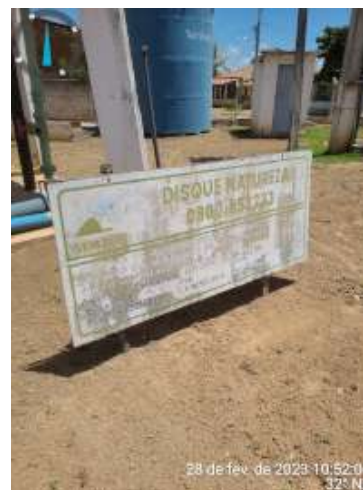
**Foto 75** ETA + REL-01 + RAP-01: Placa da LO vencida em 2018.

**Recomendação R3** - A CAGECE deve providenciar a regularização da licença de operação do SAA/ETA de Araripe.

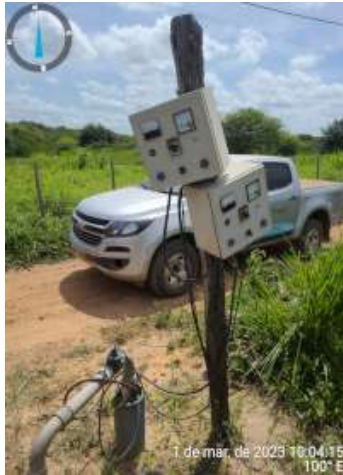
**Foto 86** PT-14 (Intermitente) + RAP-05: PT14 com instalações elétricas inadequadas.

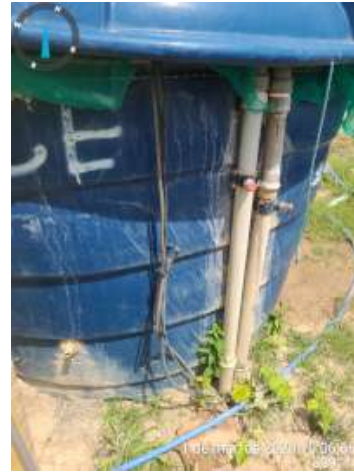
**Foto 87** PT-14 (Intermitente) + RAP-05: RAP-05 ausência de vedação na tampa e instalações elétricas inadequadas.
