**RELATÓRIO DE FISCALIZAÇÃO
RF/CSB/0007/2013**

Assunto: Fiscalização do Sistema de Abastecimento
de Água do Município de Quixeré

COORDENADORIA DE SANEAMENTO BÁSICO

Fortaleza – CE
Junho/2013

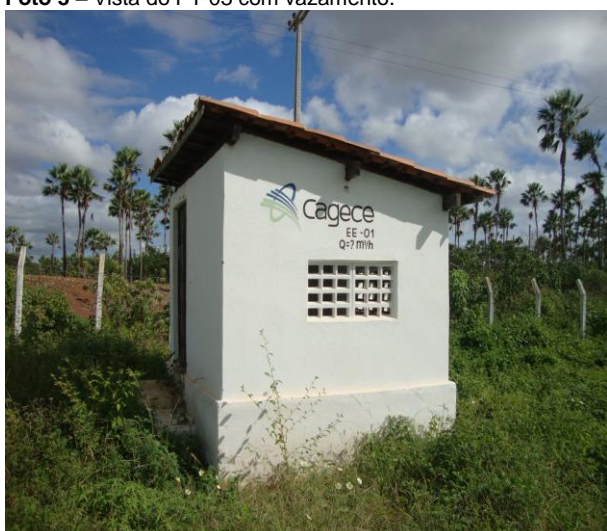
- a) Não existe identificação dos poços das EE-01 e EE-02 (Anexo I, item 1.1 - I - 1);
- b) O filtro ascendente está com pintura deteriorada devido ao extravazamento (Anexo I, item 1.1 - II - 1);
- c) O reagente químico cloreto de potássio está com validade vencida em 25/05/13 (Anexo I, item 1.2 - V - 7);
- d) As caixas de descargas dos filtros estão sem grade ou tampa de proteção (Anexo I, item 1.2 - VI - 1);
- e) As instalações de iluminação da EEAT e da casa de química não estão funcionando (Anexo I, item 1.2 - VI - 3);
- f) Os medidores das adutoras de água bruta dos poços PT-01 e PT-02, não estão funcionando (Anexo I, item 1.3 - II - 1);
- g) Faltam medidores nas adutoras de água bruta dos poços PT-03 e PT-04 (Anexo I, item 1.3 - II - 1);

Foto 5 – Vista externa da EE-01 que abriga 2 (dois) PTs não identificados.

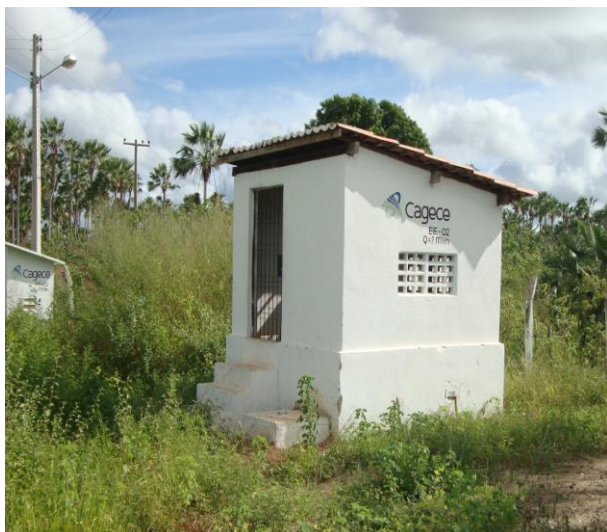
Foto 7 – Vista externa da EE-02 que abriga 2 (dois) PTs não identificados.

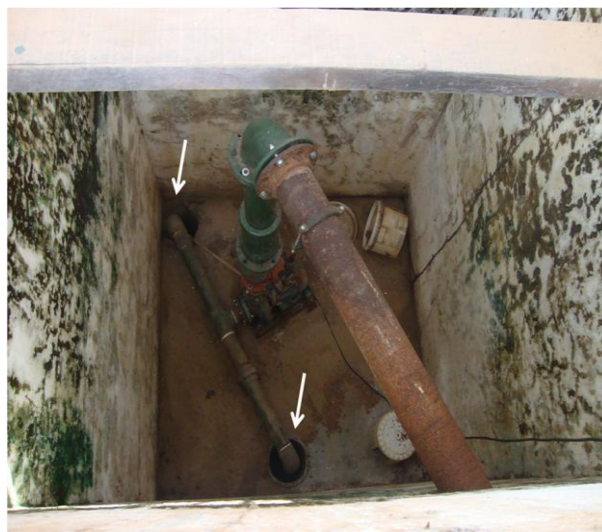
Foto 8 – Vista interna da EE-02 com 2 (dois) PTs não identificados.

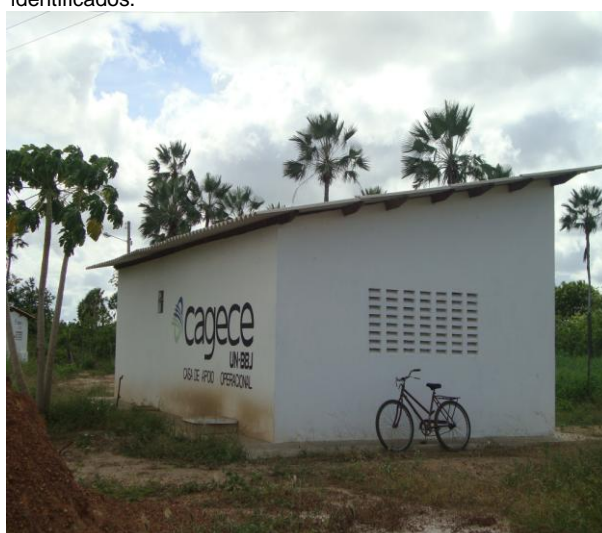
Foto 10 – Vista lateral da casa de apoio operacional.

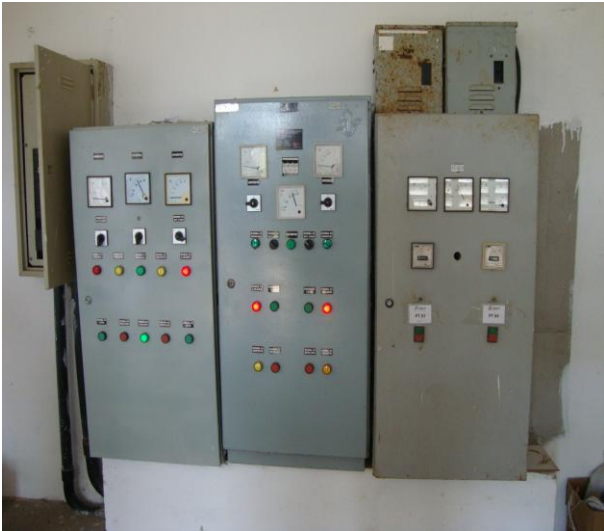
- f) A casa de química não possui peças de reposição e kit de emergência, para o caso de vazamento de cloro (Anexo I, item 1.1 - IV - 8);
- g) Os quadros de comando das EE-01 e EE-02 não têm horímetro (Anexo I, item 1.4 - II - 3);

Foto 13 – Quadros de comandos dos poços PT-01, PT-02, EE-01, EE-02, PT-03 e PT-04 alocados na casa de apoio operacional.

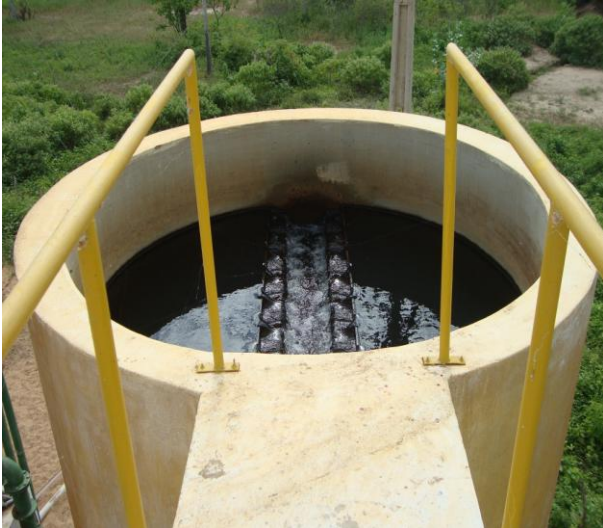
Foto 21 – ETA: Filtro ascendente sem lajem de cobertura.

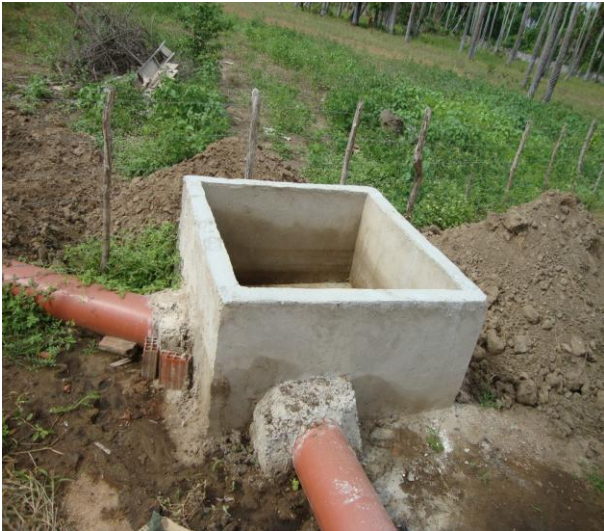
Foto 26 – Disposição das águas de lavagem dos filtros lançadas em um terreno nas proximidades da ETA.

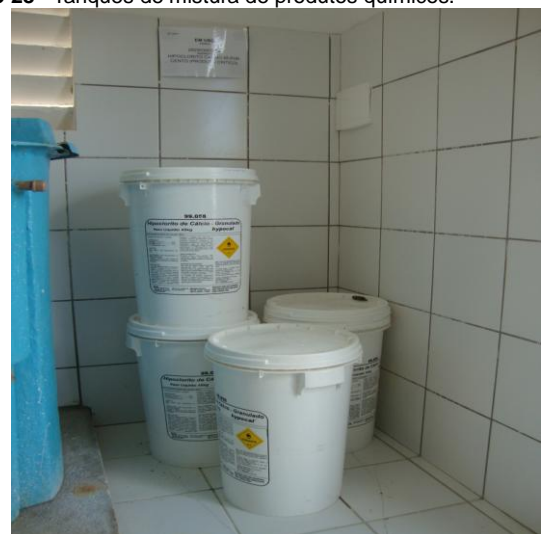
Foto 30 – Armazenamento de hipoclorito de cálcio em uso, com data de fabricação em março de 2013.

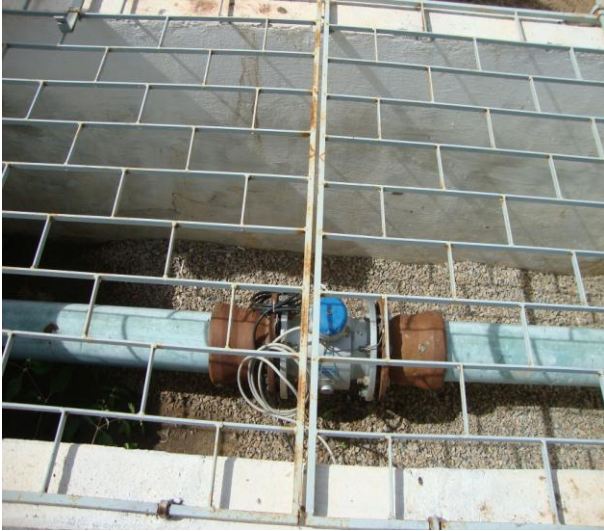
Foto 43 – Macromedidor de água bruta do PT-03 sem operação.

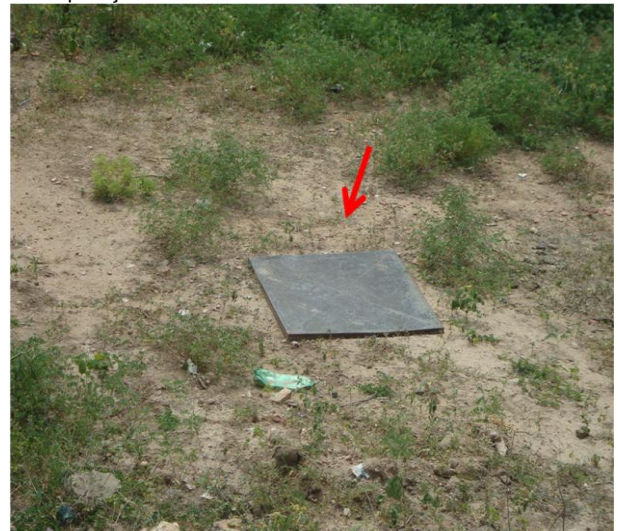
- j) A adutora de água tratada apresenta vazamentos frequentes (Anexo I, item 1.3.2 - II - 2);
- k) No RAP-01 a entrada inadequada da tubulação de produtos químicos impossibilita o fechamento adequado da tampa de inspeção (Anexo I, item 1.5 - II - 9);

Foto 45 – Adutora de água tratada com vazamento, localizada próxima a ETA.

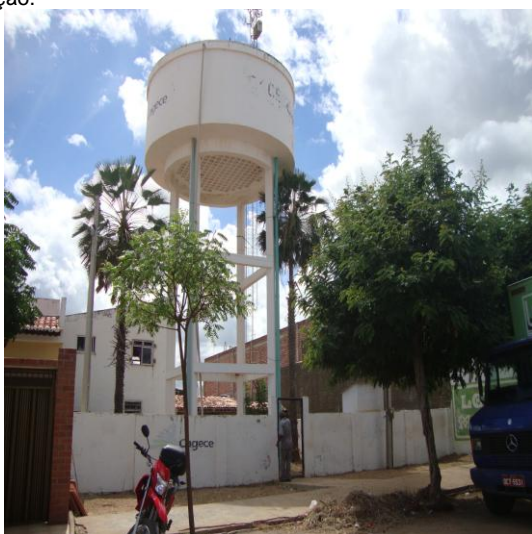
Foto 58 – RAP-01: Vista do tubo extravasor.
