**RELATÓRIO DE FISCALIZAÇÃO
RF/CSB/0008/2013**

Assunto: Fiscalização do Sistema de Abastecimento
de Água do Município de Itaiçaba

COORDENADORIA DE SANEAMENTO BÁSICO

Fortaleza – CE
Junho/2013

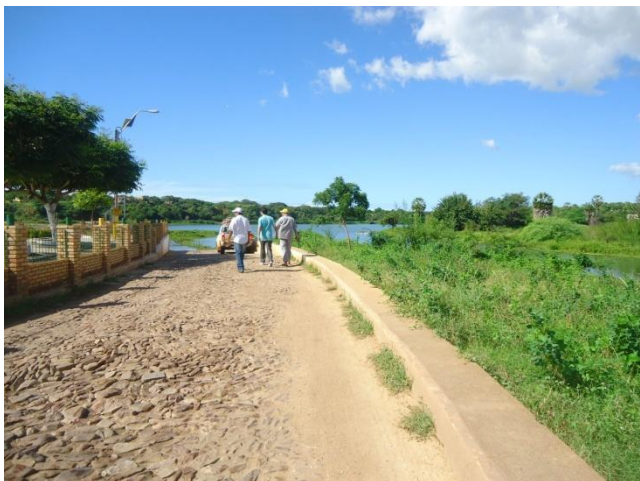
Foto 1 – Acesso à captação.

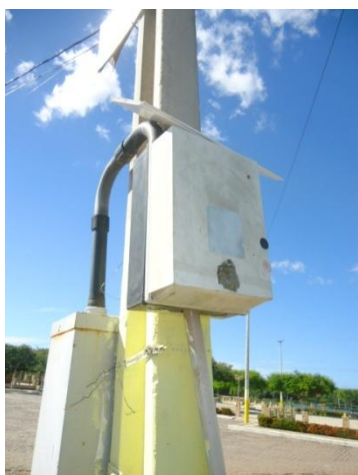
Foto 3 – Quadro de comando da EECS-01.

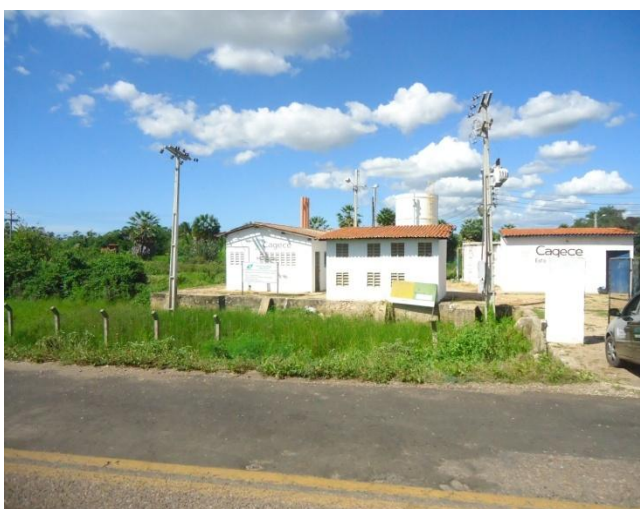
Foto 5 – Entrada da ETA.

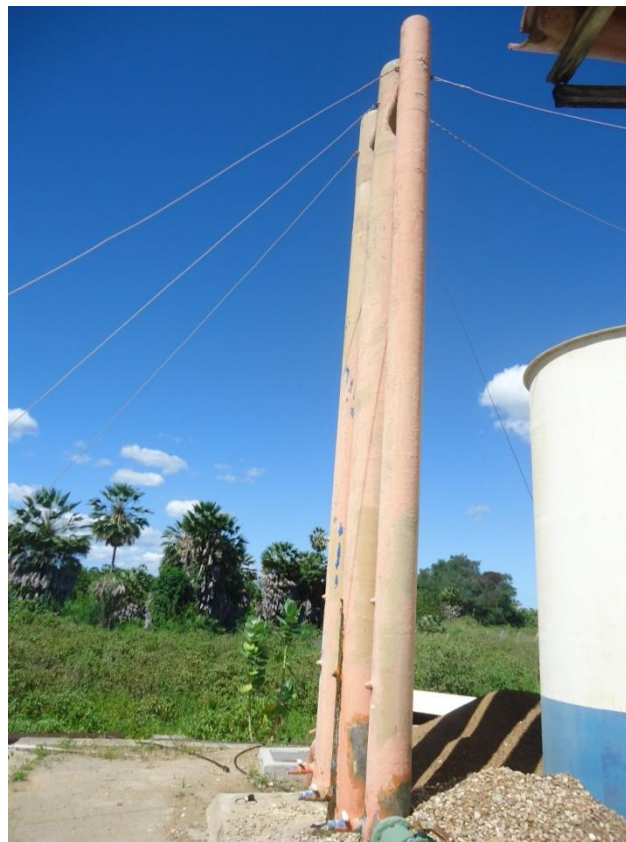
Foto 8 – Torre de equilíbrio.

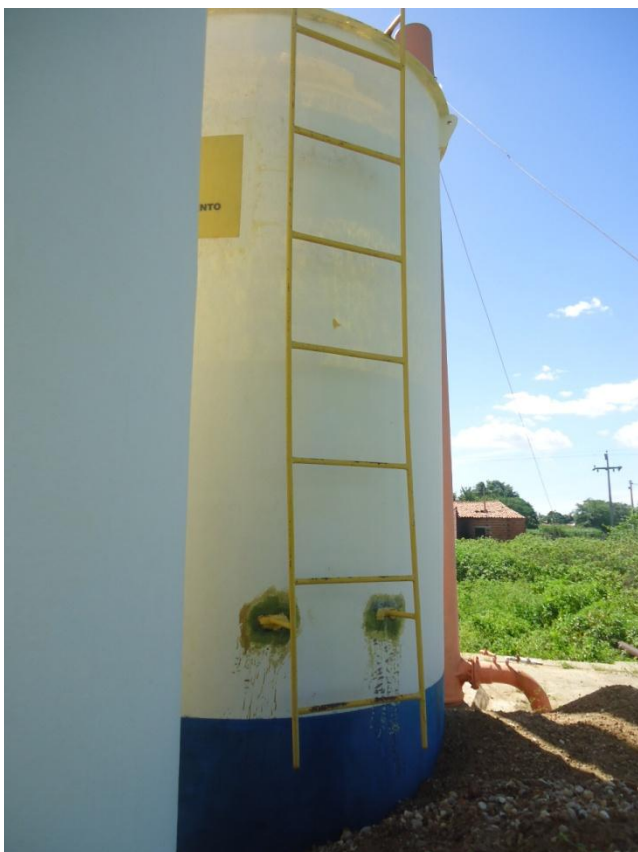
- e) Constatou-se ausência de guarda-corpo na escada de acesso do F-01 (**Anexo I**, item 1.2-IV-4);
- f) Constatou-se vazamento no registro do F-01 (**Anexo I**, item 1.2-IV-7);#

Foto 11 – Escada de acesso F-01.

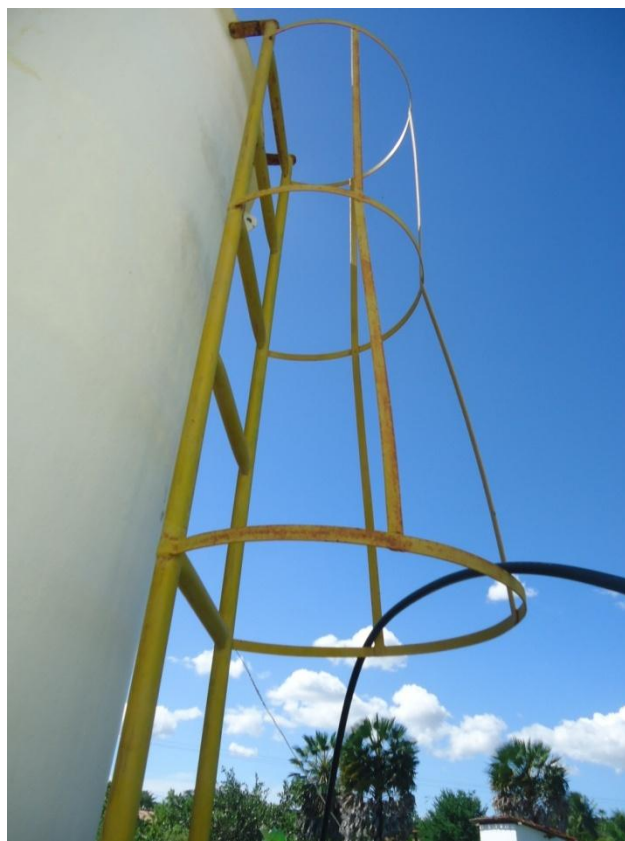
Foto 12 – Escada de acesso F-02.

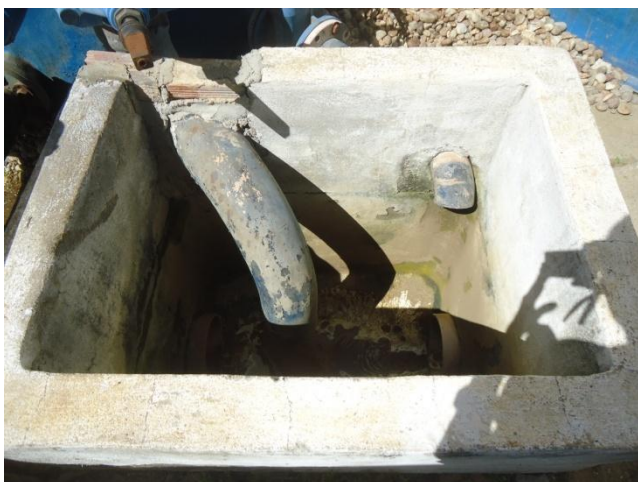
Foto 15 – Caixa de descarga F-01.

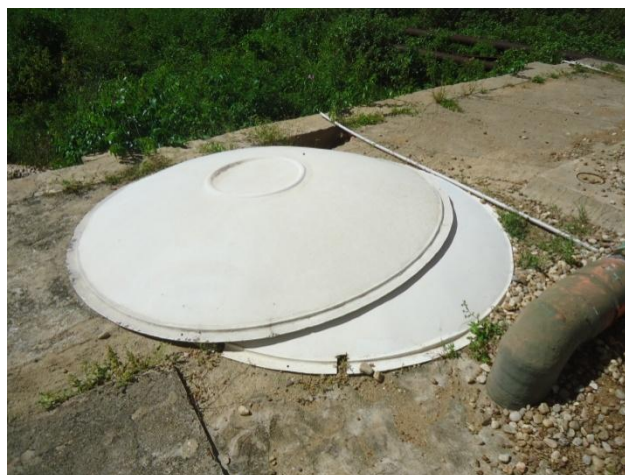
6	Os filtros possuem tampas adequadas?	S	22	01.06	F20
	As tampas não são utilizadas diante da dificuldade de retirada para lavagem diária.				
7	Há vazamentos nas tubulações e registros dos filtros?	S	22	01.07	F16
	Vazameto no registro do F-01.				
8	As águas de lavagem e de descargas de fundo estão sendo dispostas em local adequado? Frequência de lavagem:diária e descargas: a cada 2h.	S	22	04.04	-
11	Há presença de bolhas na filtração (observar na superfície da água filtrada)	N	22	01.07	-
12	Há carreamento do leito filtrante? (<i>Observar na caixa de descarga de fundo / lavagem</i>)	N	22	01.07	-
IV. Casa de Química					
1	As condições de higiene e limpeza são adequadas?	S	22	01.07	-
2	Existe almoxarifado para produtos químicos?	S	22	01.06	-
3	Em caso positivo, o local possui condições adequadas para armazenamento dos produtos? Os produtos estão adequadamente armazenados?(<i>Temperatura ambiente, ventilação, espaço livre p/ circulação, isolamento das áreas administrativas, estrados, etc</i>)	NA	22	01.07	F23

Foto 20 – Tampas retiradas dos Filtros F-01 e F-02.

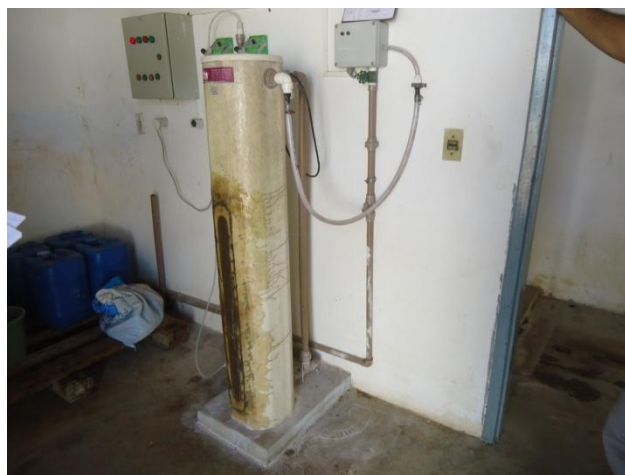
Foto 22 – Dosador de flúor.

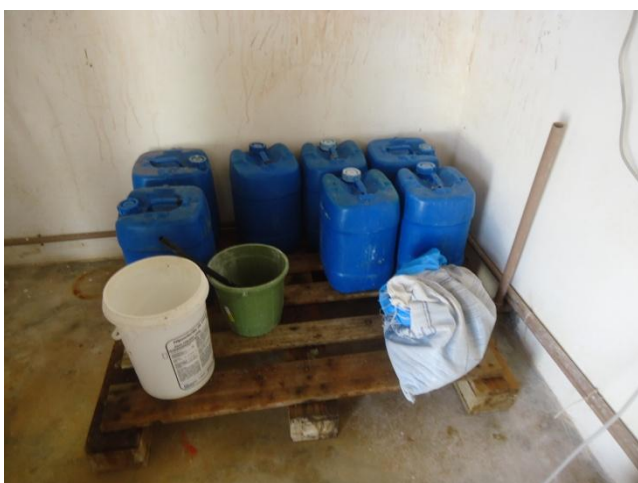
Foto 23 Produtos químicos armazenados.

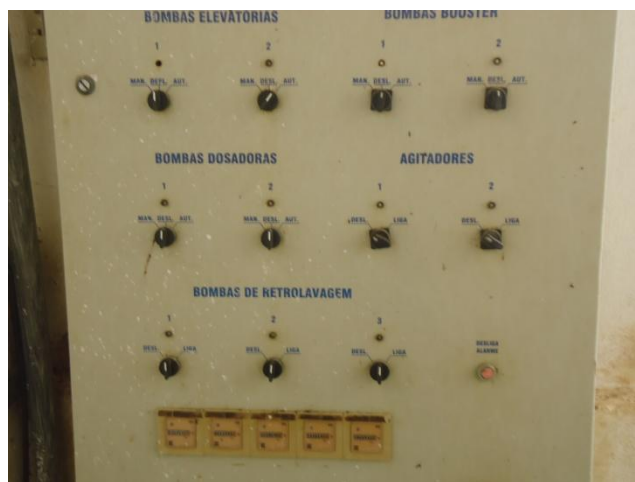
Foto 35 – Quadro de comando EEAT-01 e EELF-01.

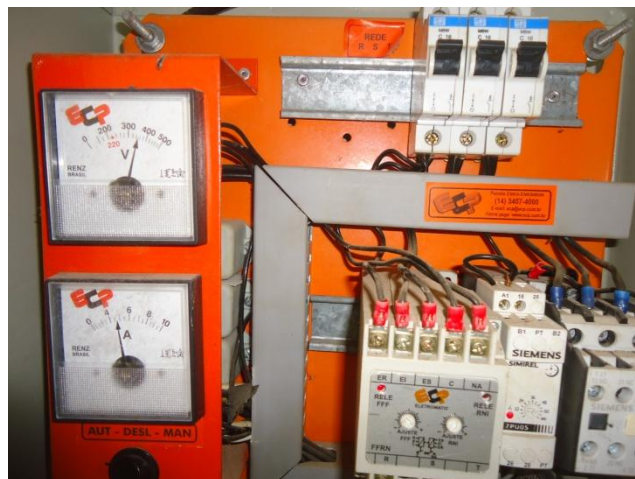
Foto 37 – Quadro de comando EERD-01.

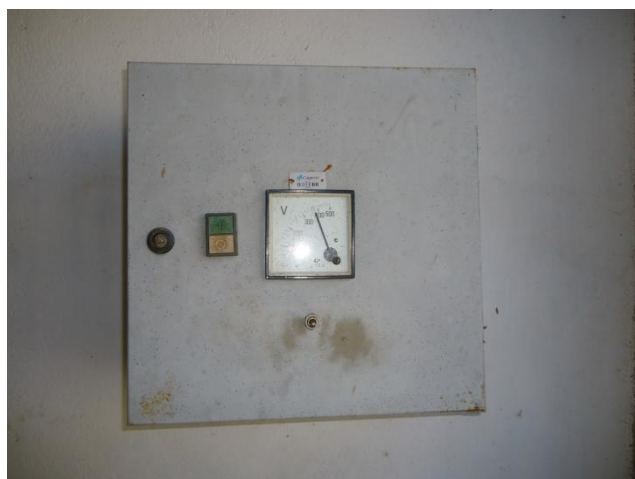
Foto 39 – Quadro de comando da EERD-02.

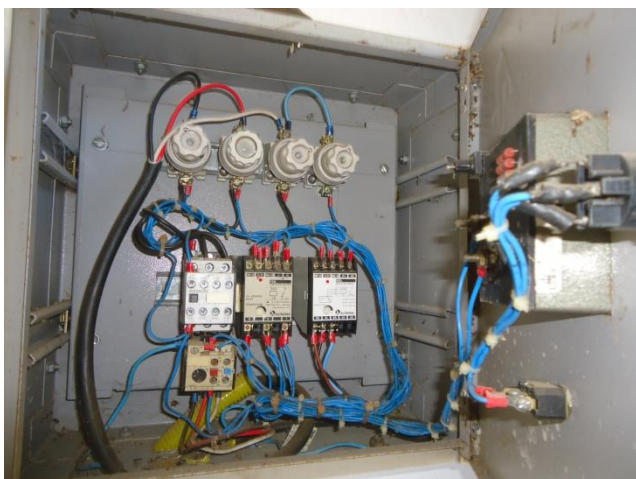
Foto 40 – Quadro de comando da EERD-02.

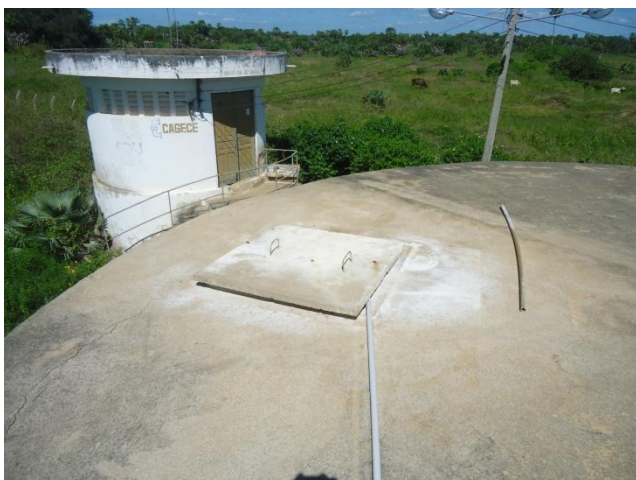
Foto 44 – Cobertura adequada e tampa da caixa de inspeção. .

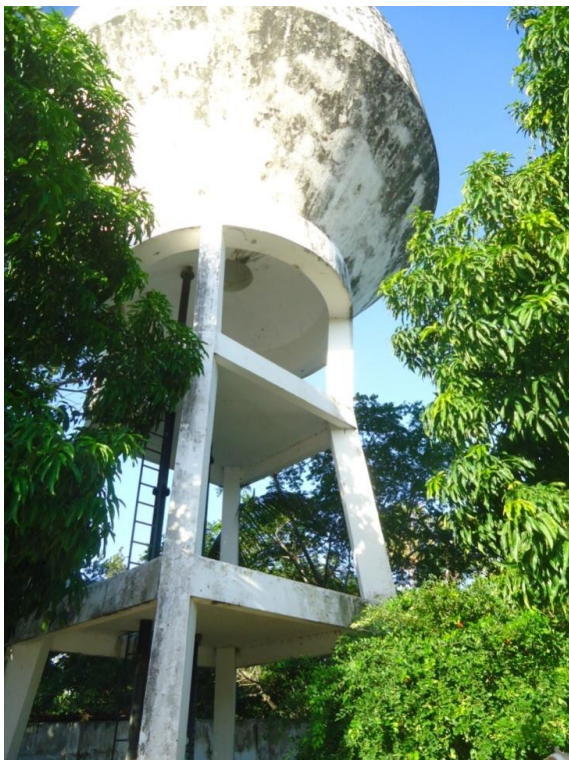
Foto 48 – Vista lateral do REL-01.

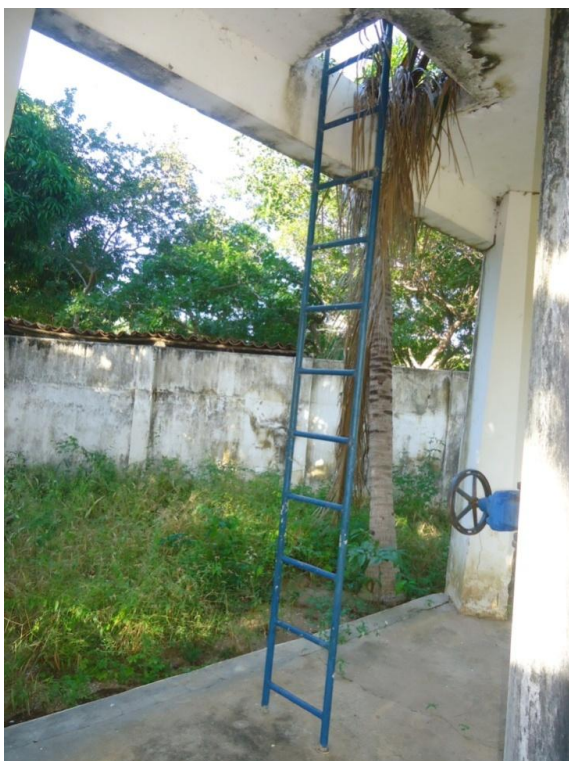
Foto 50 – Escada de acesso REL-01.

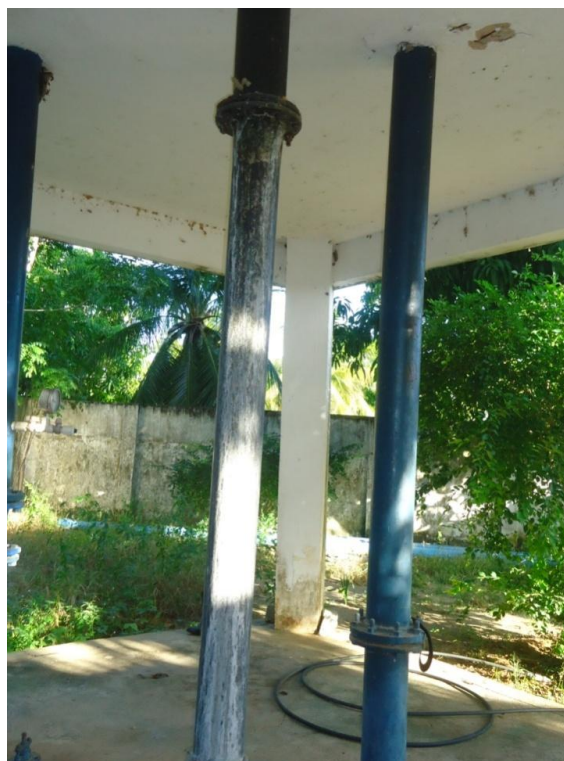
Foto 51 – Tubo extravasor do REL-01.

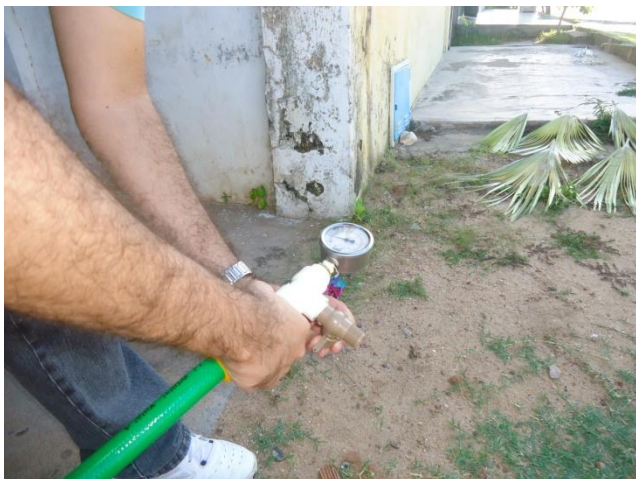
Foto 58 – Medição de pressão instantânea – Rua Luis Gomes Diniz, 319 – São Francisco.

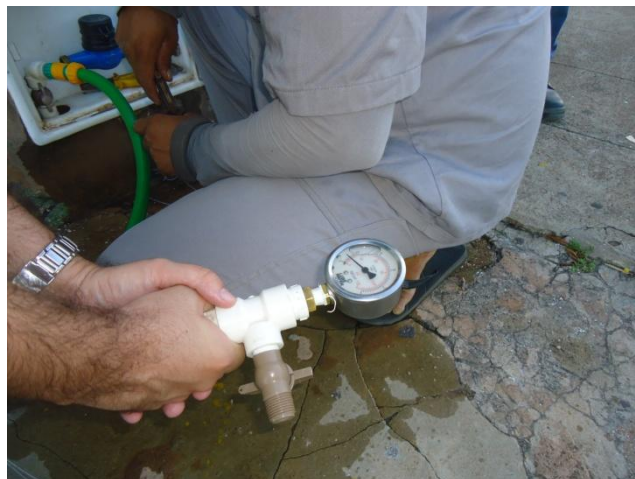
Foto 59 – Medição de pressão instantânea – Praça da Igreja Matriz – Centro.

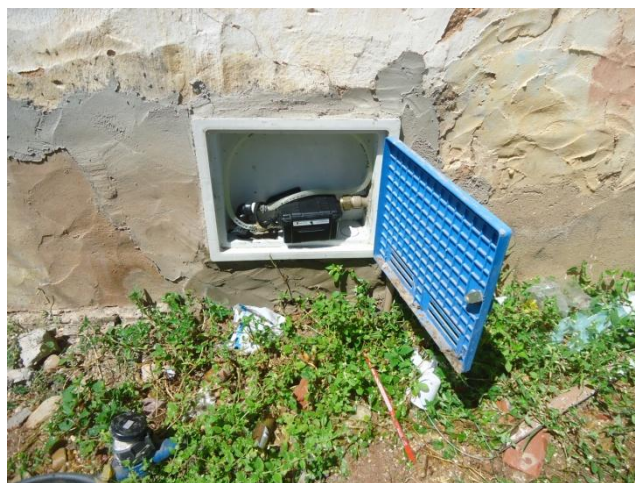
Foto 61 – Datalogger instalado na Av. Luis Gomes Diniz, 413 – São Francisco.
