**RELATÓRIO DE FISCALIZAÇÃO
RF/CSB/0008/2014**

**Assunto: Fiscalização do Sistema de Abastecimento
de Água do Município de Jaguaruana**

COORDENADORIA DE SANEAMENTO BÁSICO

**Fortaleza – CE
Janeiro/2014**

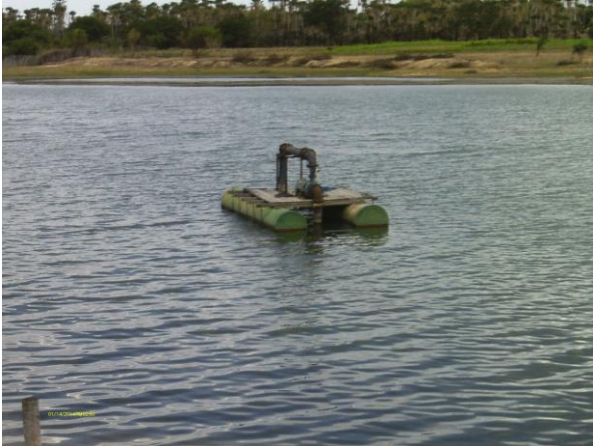
Foto 1 – Rio Jaguaribe: Conjunto moto-bomba com bomba reserva instalada.

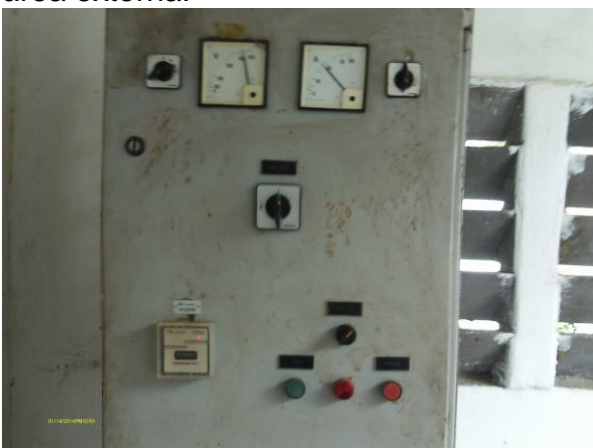
Foto 5 - Quadro de Comando EEAB-01.

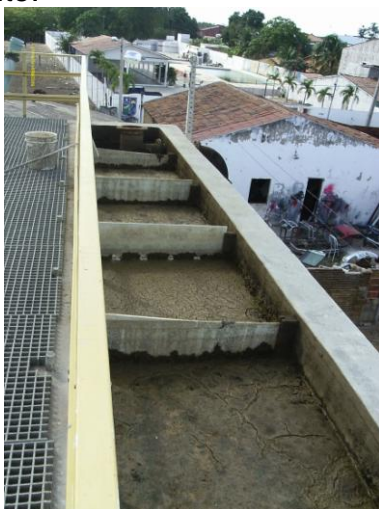
Foto 10 - Decantador: leitos de secagem do lodo retido.

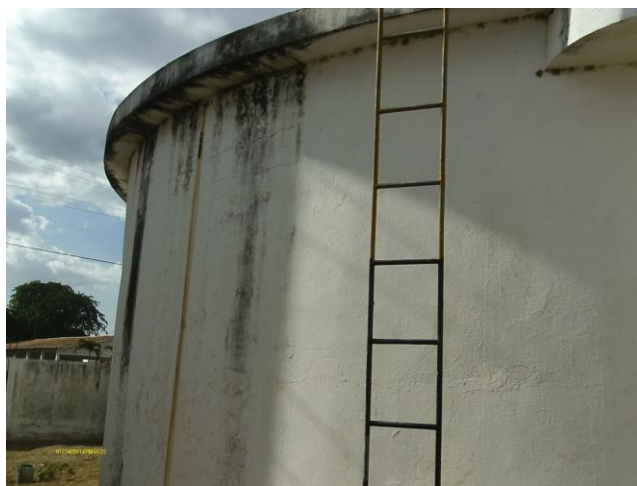
Foto 13 - F-03: escada de acesso.

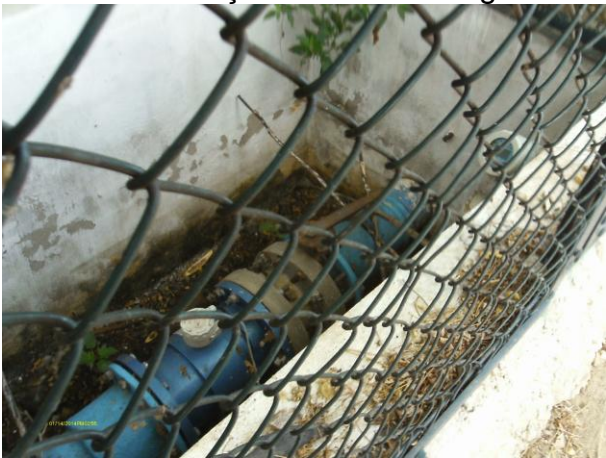
Foto 30 - AAB: macromedidor instalado próximo à captação.

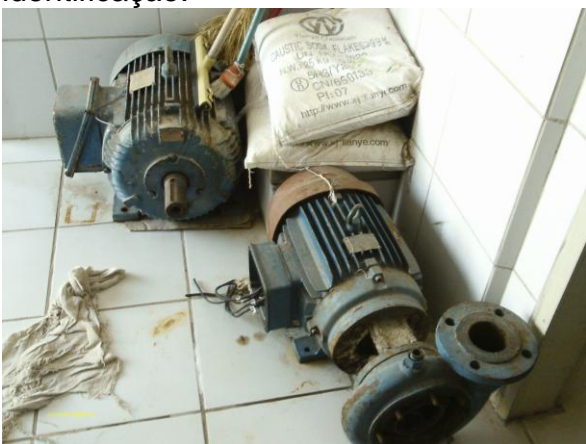
Foto 34 - EEAT-01: bomba reserva.

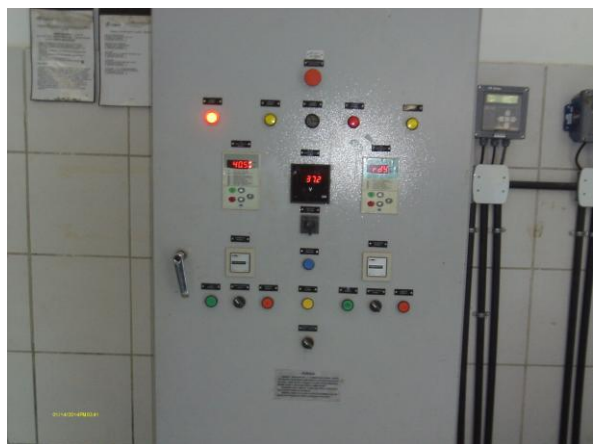
Foto 35 - EEAT-01: Quadro de Comando.

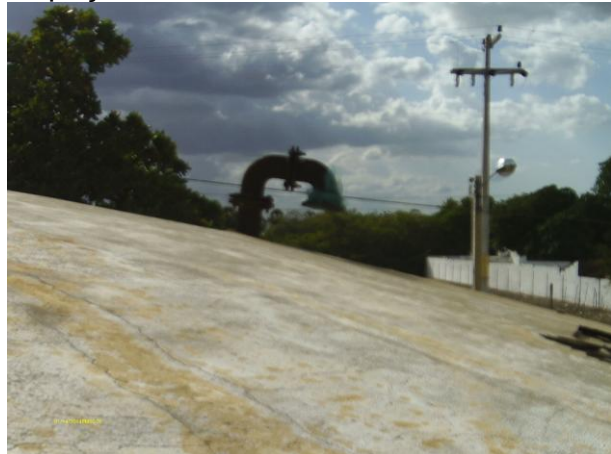
Foto 39 - RAP-01: tubulação de ventilação.

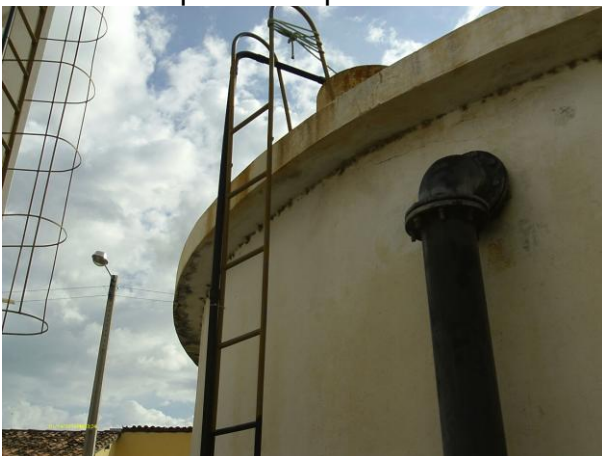
Foto 40 - RAP-01: escada de acesso e tubo extravasor.

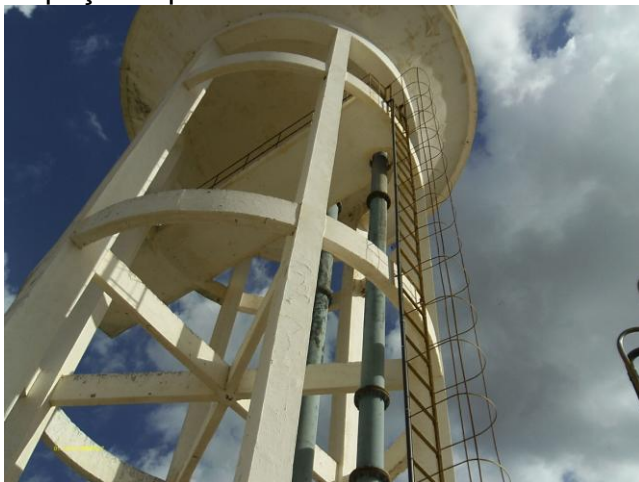
Foto 44 - REL-01: escada de acesso.

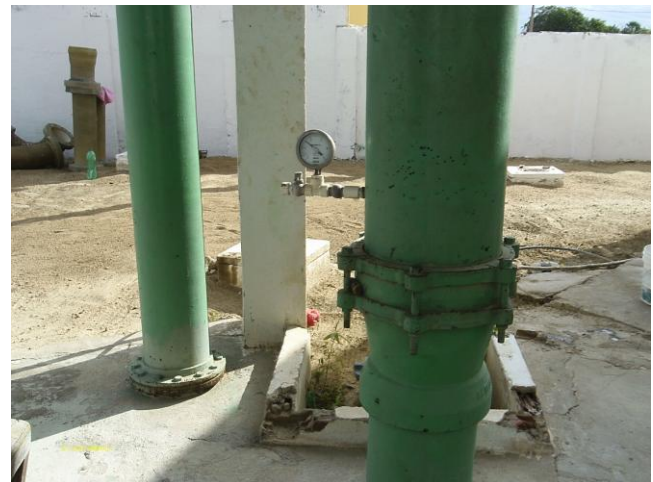
Foto 45 - REL-01: medidor de nível.

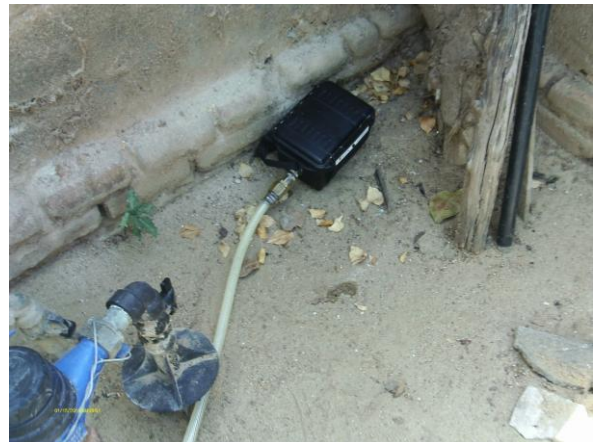
Foto 48 - Equipamento de medição contínua de pressão datalogger instalado no endereço: Rua João Fco Rodrigues, 1929.

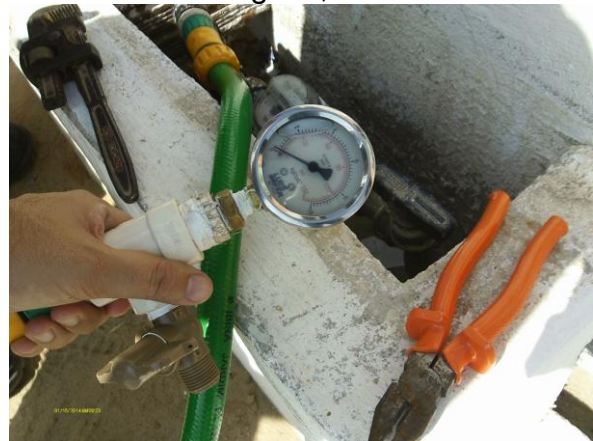
Foto 50 - Medição instantânea de pressão: Rua Antonio Rocha Freitas, 1550.

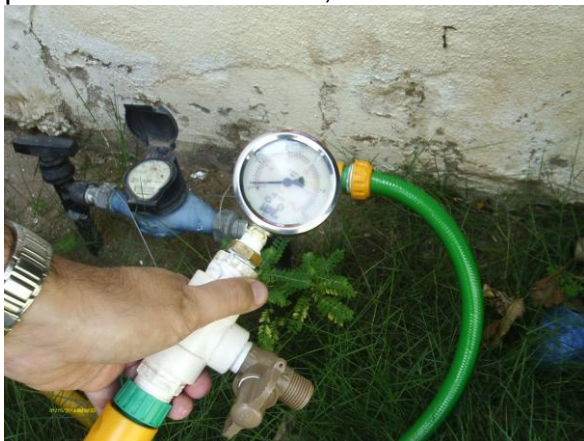
Foto 51 - Medição instantânea de pressão: Rua Pe Rocha, 1543.

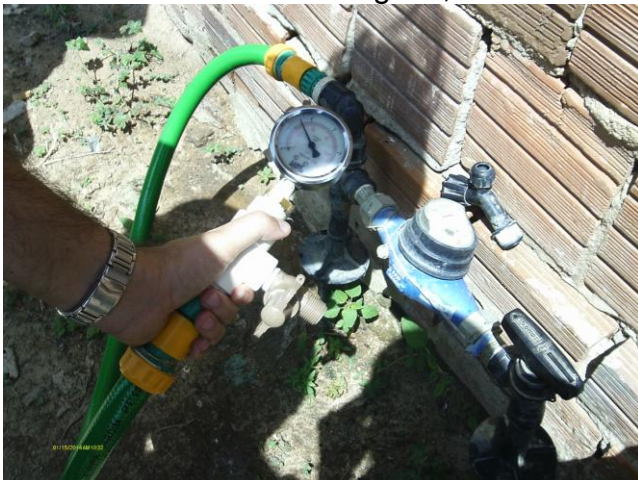
Foto 55 - Medição instantânea de pressão:
Av. José de Almeida, 382.

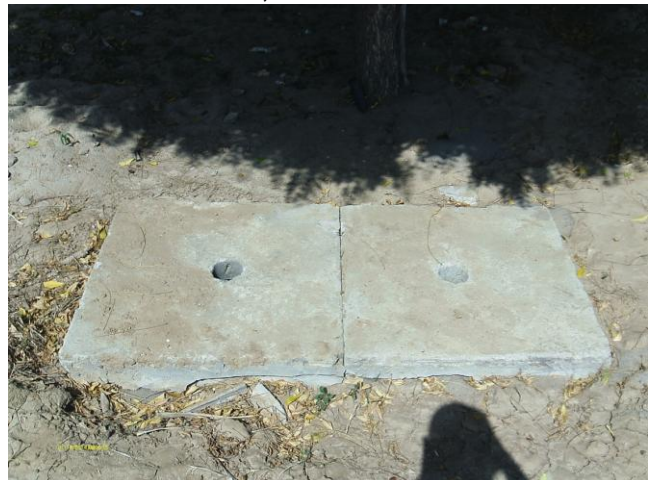
Foto 56 - Registro de descarga na rede de distribuição:
Rua Gerardo Pereira de Melo.

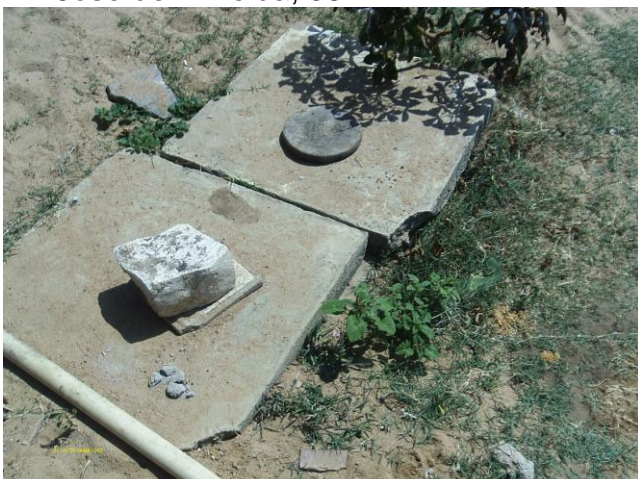
Foto 57 - Registro de descarga na rede de distribuição:
Travessa Vicente Gomes de Lima.

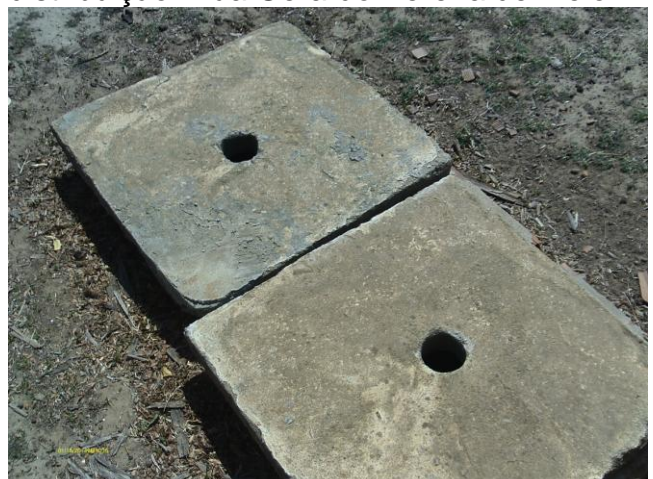
Foto 58 - Registro de descarga na rede de distribuição:
Sítio Saquinho (Q-73).

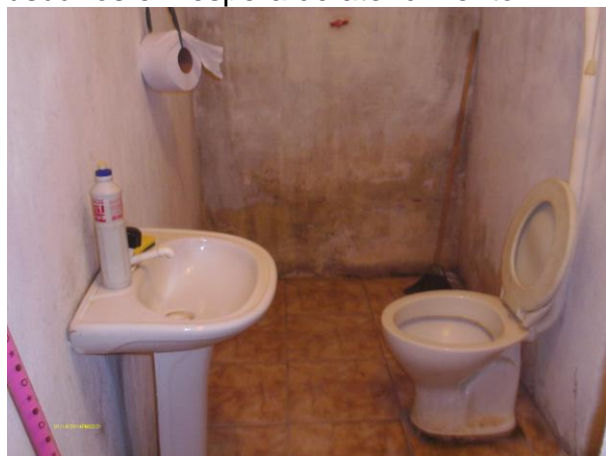
Foto 68 - Escritório: instalações sanitárias.

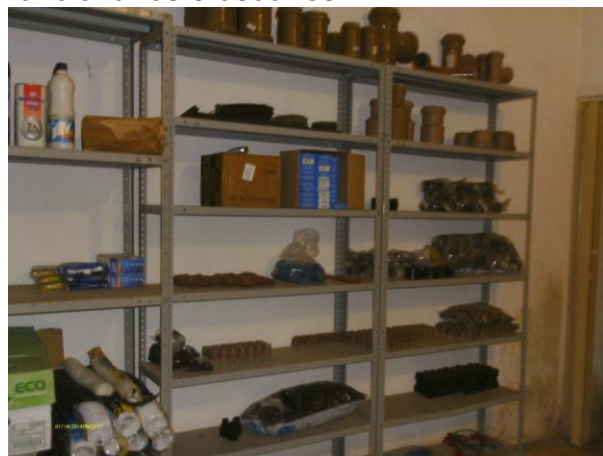
Foto 69 - Almojarifado: armazenamento de materiais.
