**RELATÓRIO DE FISCALIZAÇÃO  
RF/CSB/0008/2017  
(PCSB/CSB/0028/2017)**

Assunto: Fiscalização dos Sistemas de  
Abastecimento de Água e de Esgotamento Sanitário  
da Sede do Município de Barroquinha e Localidade  
de Bitupitá

**COORDENADORIA DE SANEAMENTO BÁSICO**

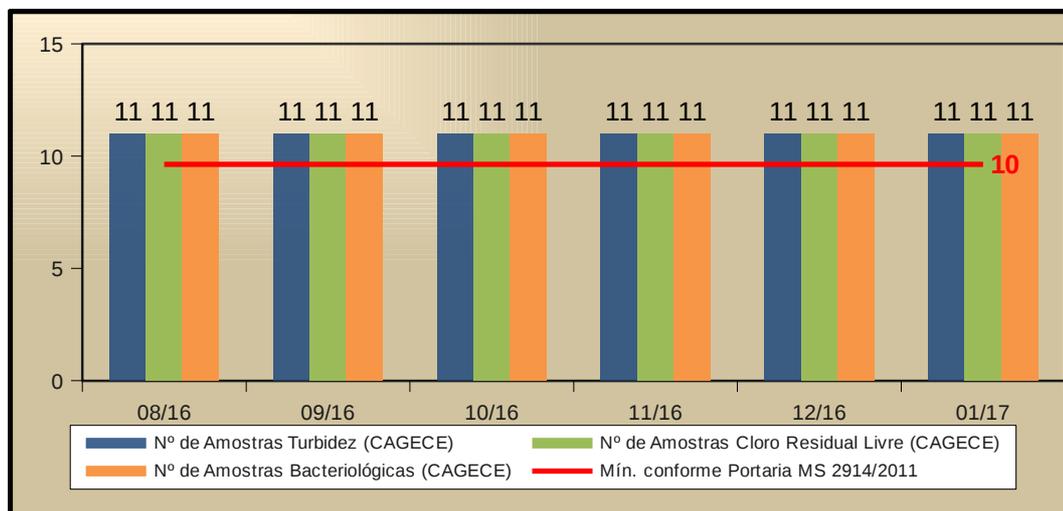
**Gráfico 5** - Avaliação do Monitoramento da Qualidade da água tratada realizado pela

CAGECE na rede de distribuição do SAA da Sede de Barroquinha, no período de agosto/2016 a janeiro/2017 conforme Portaria MS 2.914/11, com relação ao número de amostras dos exames bacteriológicos, cloro residual livre e turbidez.
