**RELATÓRIO DE FISCALIZAÇÃO  
RF/CSB/0010/2013**

Assunto: Fiscalização do Sistema de Abastecimento  
de Água do Município de  
Morrinhos

**COORDENADORIA DE SANEAMENTO BÁSICO**

Fortaleza – CE  
Junho/2013

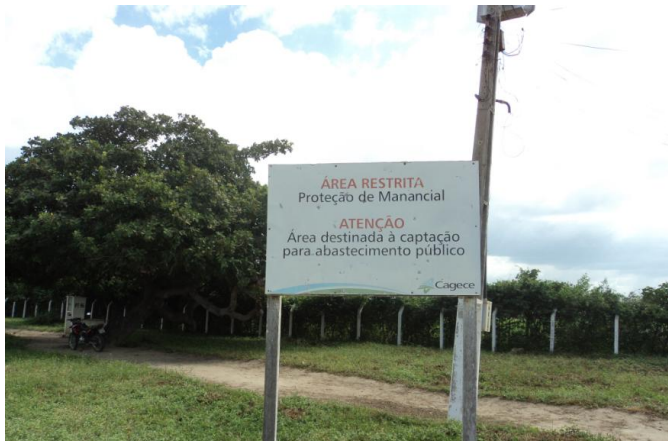
**Foto 1** – PT-01: área de proteção de manancial com placa de identificação.

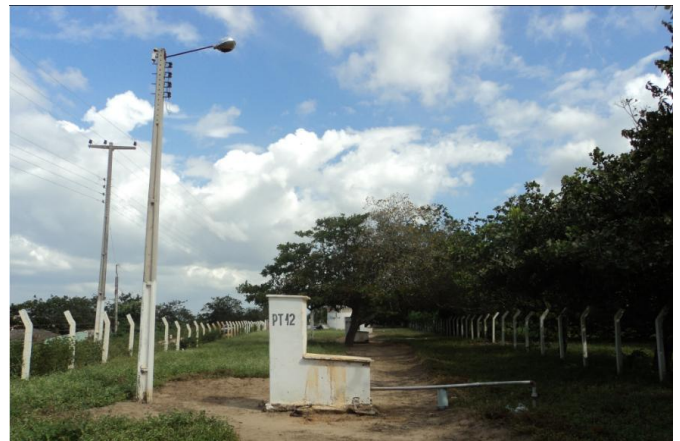
**Foto 2** – PT-12: área do poço com identificação e iluminação noturna.

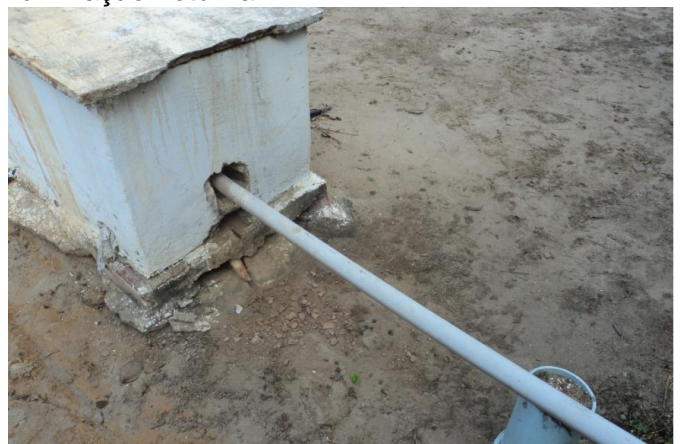
**Foto 4** – PT-12: estrutura da casa de abrigo do QC.

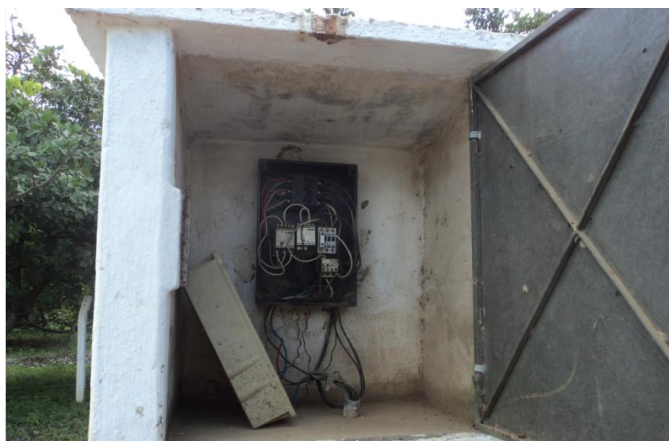
**Foto 5** – PT-12: quadro de comando.

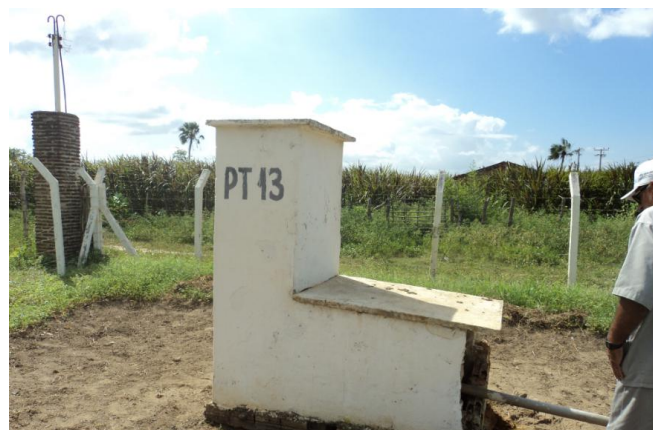
**Foto 6** – PT-13: área do poço e identificação.

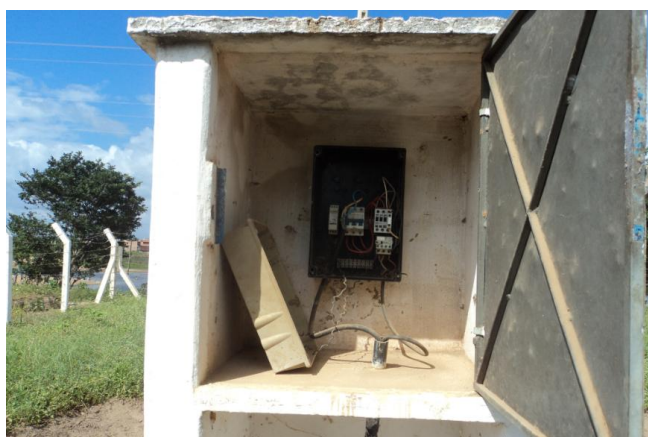
**Foto 8** – PT-13: quadro de comando.

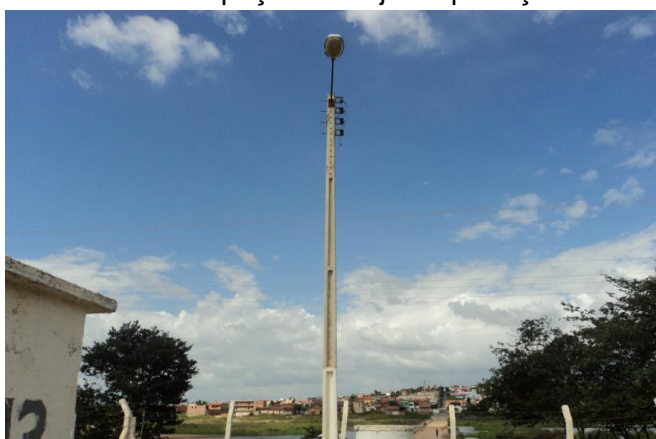
**Foto 9** – PT-13: iluminação noturna.

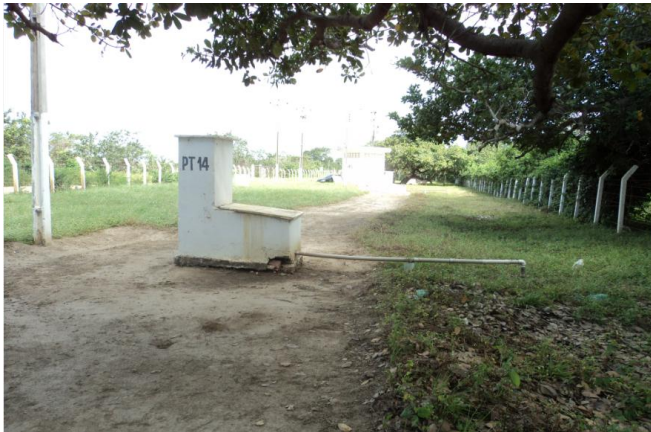
**Foto 11** – PT-14: área do poço e identificação.

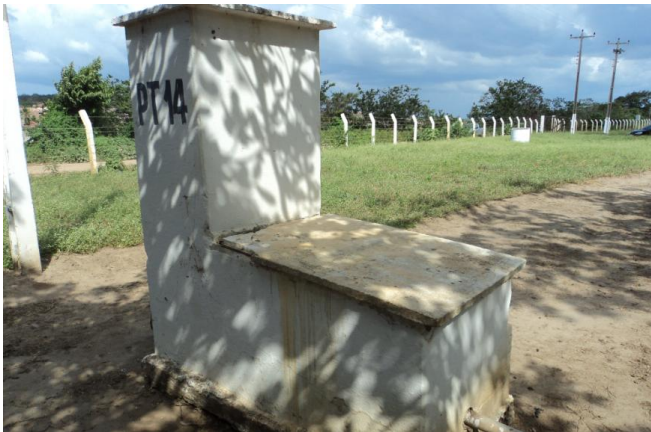
**Foto 13** – PT-14: casa de abrigo do QC.

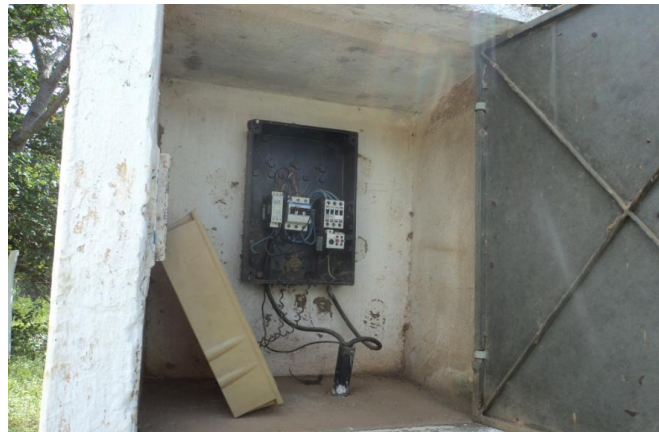
**Foto 14** – PT-14: quadro de comando.

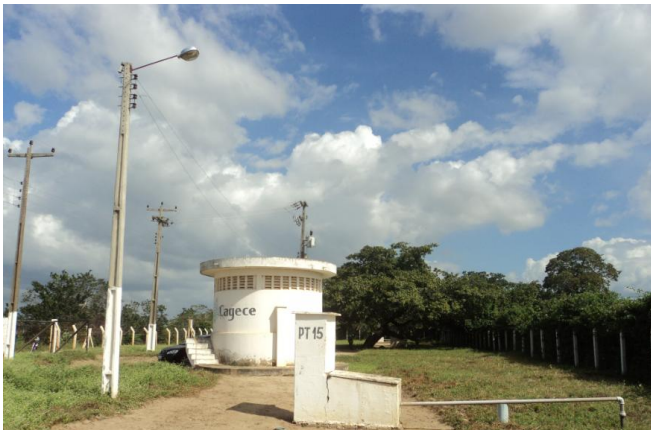
**Foto 15** – PT-15: área do poço, identificação e iluminação externa.

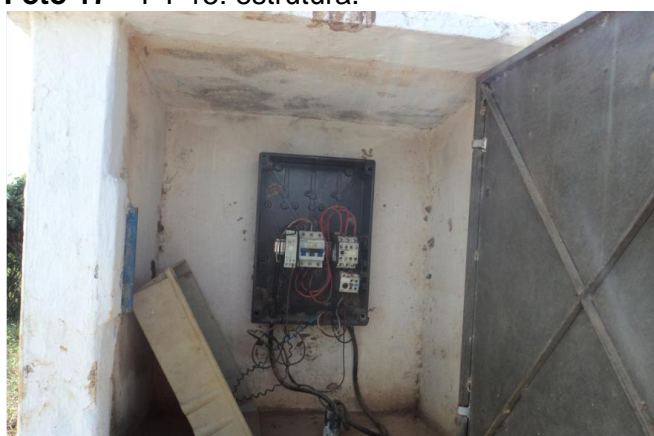
**Foto 19** – PT-15: quadro de comando.

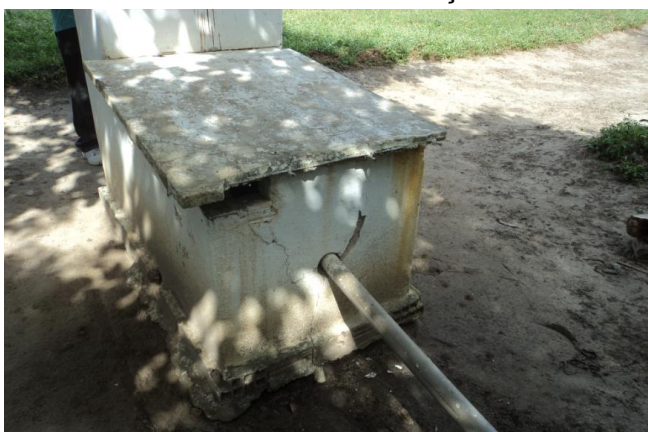
**Foto 22** – PT-16: estrutura da casa de abrigo.

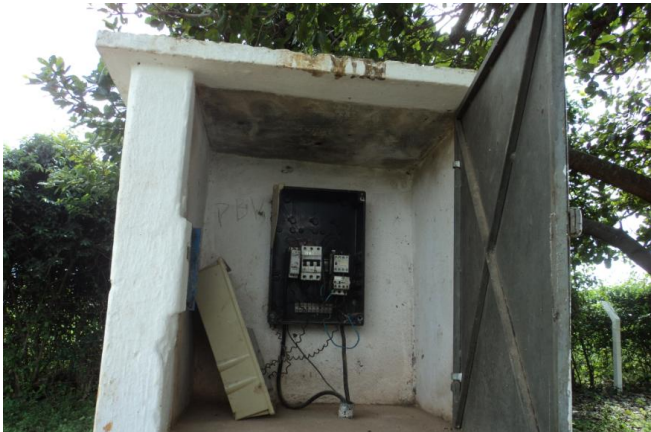
**Foto 23** – PT-16: quadro de comando.

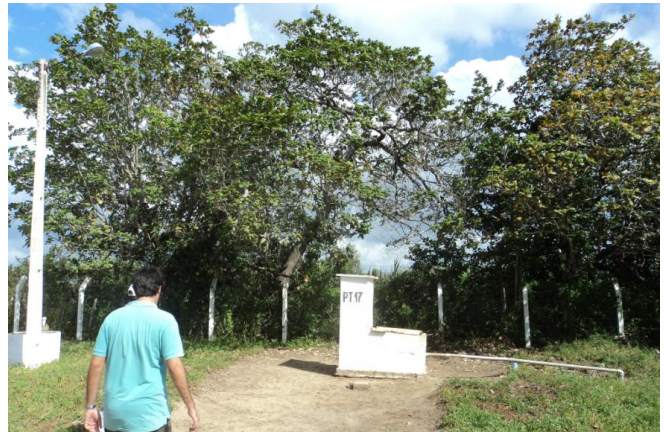
**Foto 24** – PT-17: área do poço e iluminação noturna.

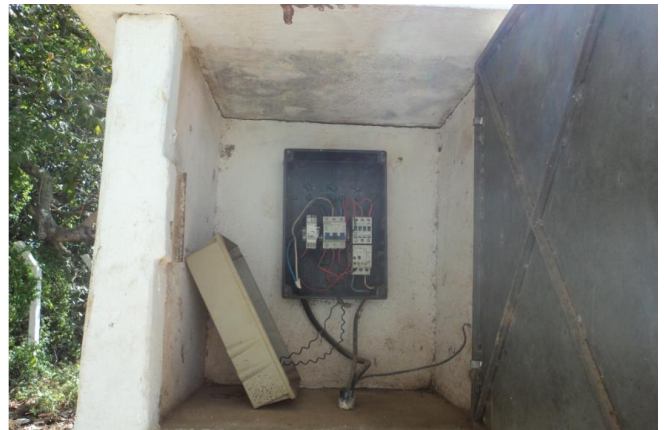
**Foto 28** – PT-17: quadro de comando.

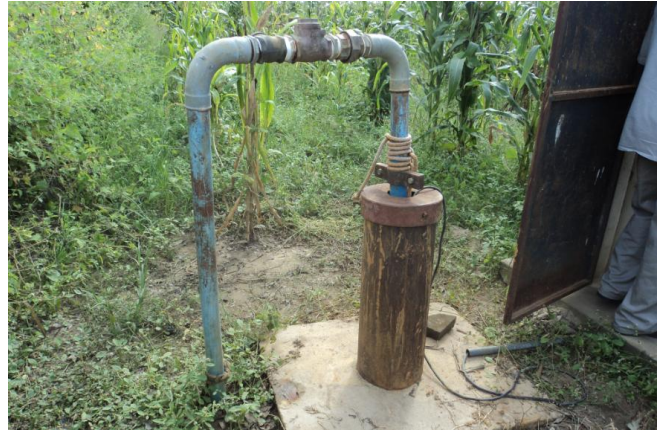
**Foto 30** – PT-18: laje de proteção.

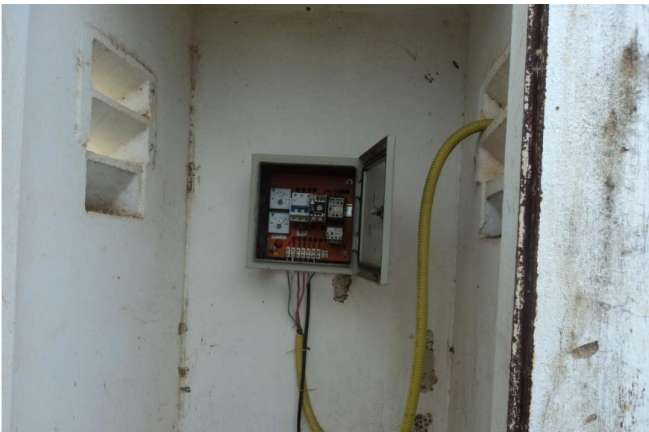
**Foto 31** – PT-18: quadro de comando.

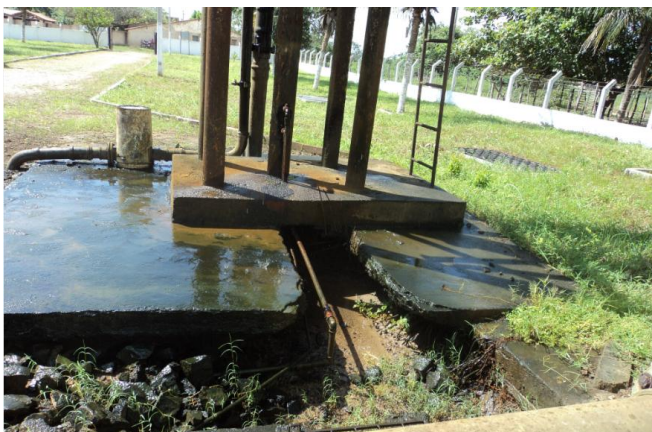
**Foto 37**– Aerador: estrutura inferior.

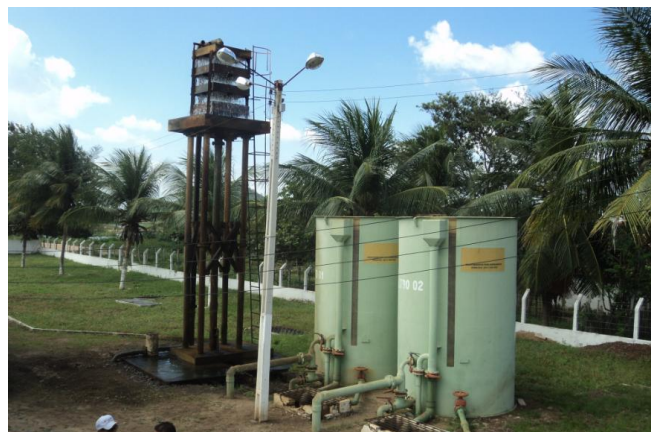
**Foto 38** – ETA: vista geral do aerador e dos filtros.

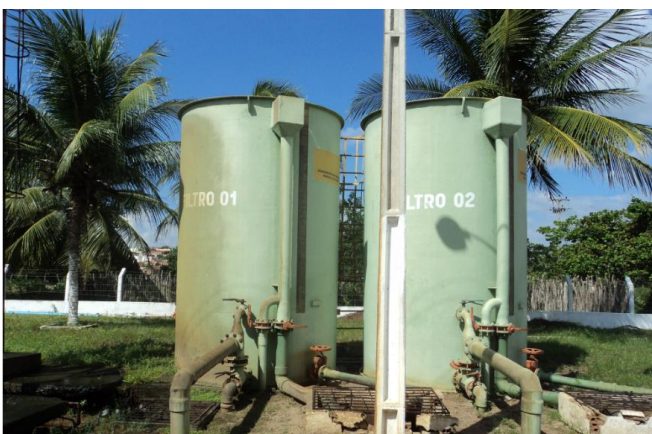
**Foto 39** – ETA: vista geral dos filtros e identificação.

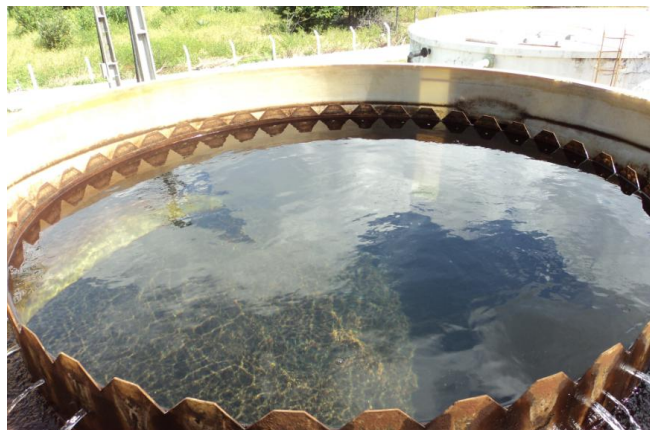
**Foto 42** – Filtro-02: ausência de tampa.

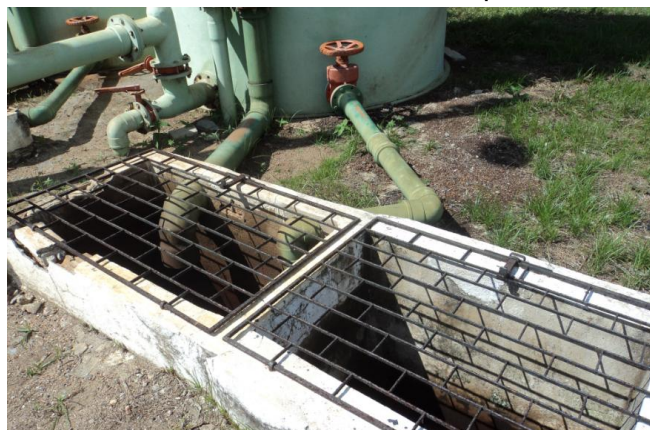
**Foto 44** – Caixas com grades de proteção.

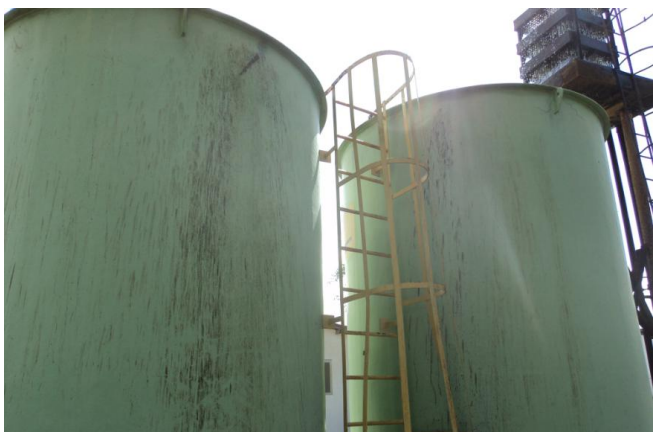
**Foto 45** – Filtros: escada de acesso

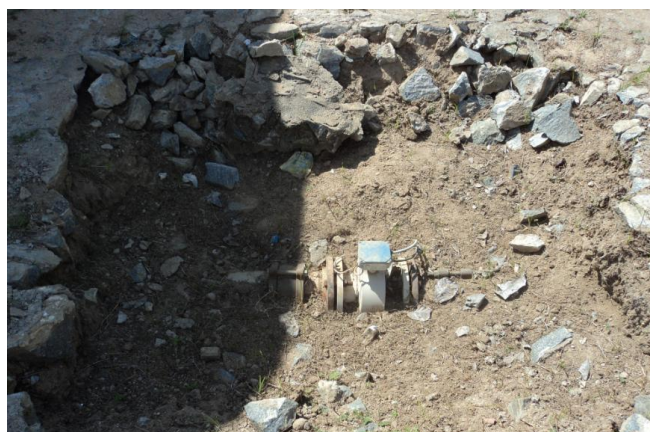
<b>VII. Outros</b>					
1	As caixas de passagem, proteção ou inspeção existentes, no interior da ETA, possuem tampas adequadas, ou grade de proteção?	N	22	01.07	F46 e F46
Ausência de grade de proteção dos registros e de caixa e grade de proteção do medidor eletromagnético.					
2	Existem vazamentos nas instalações ( <i>tubulações, registros, etc</i> )?	N	22	01.07

**Foto 46** – Ausência de caixa e grade de proteção.

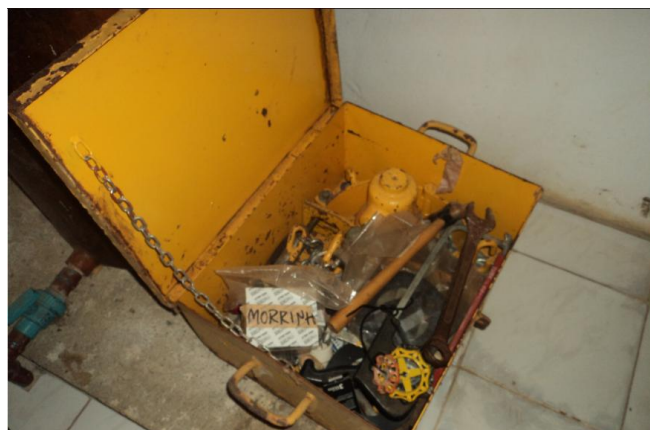
**Foto 48** – Casa de química: kit de emergência.

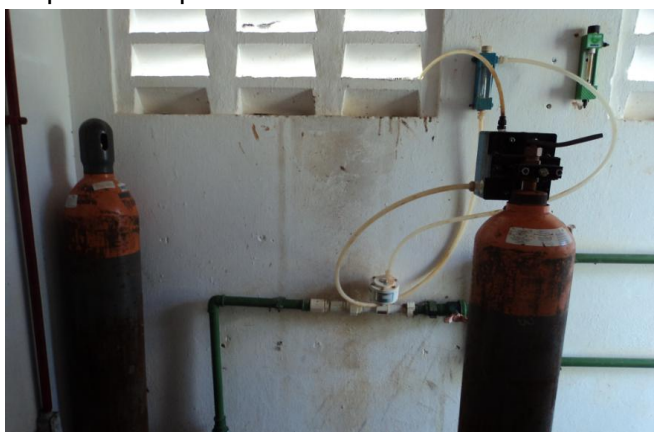
**Foto 49** – Dosador de cloro gasoso.

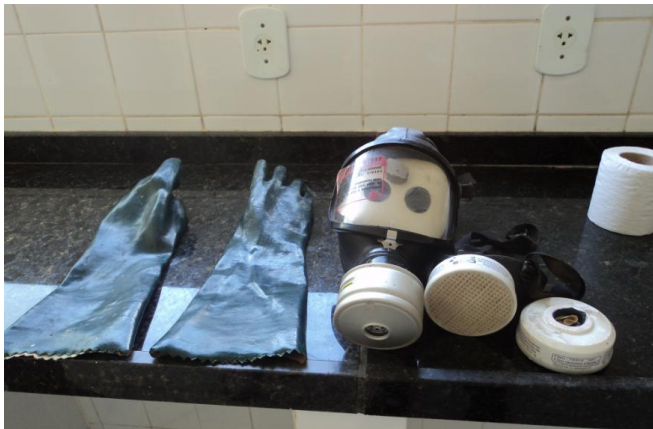
**Foto 55** – Laboratório: equipamentos de segurança.

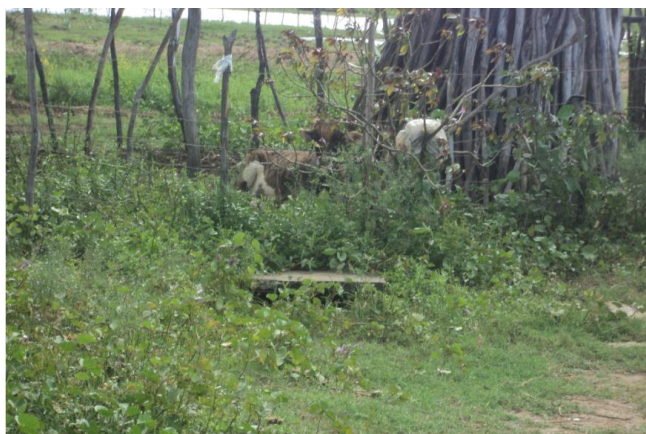
Foto 62 – Adução: área de acesso em propriedade particular, coberta por vegetação.

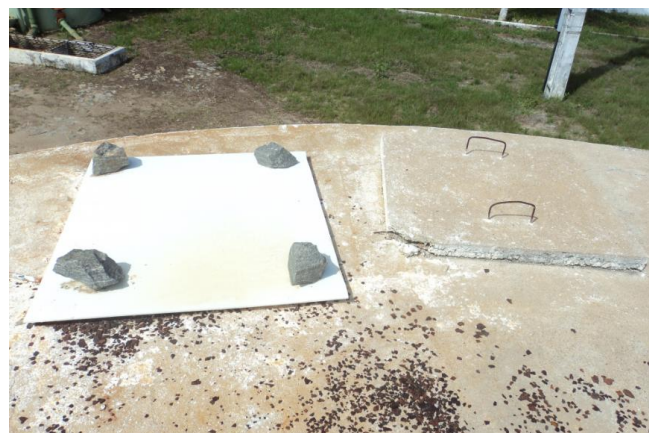
8	O reservatório tem cobertura adequada?	S	22	01.06	
9	O reservatório tem tampa de inspeção em adequadas condições de vedação? O RAP-01 está com tampa de inspeção improvisada e no RAP-02 a tampa está em processo de corrosão.	N	22	01.07	F67 e F77
10	Existem tubulações de ventilação adequadas nos reservatórios? A tubulação de ventilação do RAP-02 está sem tela de proteção.	N	22	01.06	F78 e F79
11	Há medidor de nível?	S	22	01.06	
12	Existe sistema de controle de nível?	S	22	01.06	
13	Existe tubo extravasor?	S	22	01.06	
14	Ocorrem extravasamentos nos reservatórios? ( <i>anotar a frequência registrada no RECOP</i> )	N	22	01.07	
15	É realizada limpeza e desinfecção periódica? ( <i>Verificar o cronograma e anotar a data da última limpeza</i> ) A última limpeza realizada foi no dia 09/12/2012.	S	22	01.07	F76
16	Existe tubulação para descarga de fundo?	S	22	01.06

Foto 67 – RAP-01: tampa de inspeção improvisada.
