**RELATÓRIO DE FISCALIZAÇÃO
RF/CSB/0011/2017
(PCSB/CSB/0030/2017)**

Assunto: Fiscalização dos Sistemas de
Abastecimento de Água e de Esgotamento Sanitário
da Sede do Município de Ocara e Localidade de
Serenó de Cima

COORDENADORIA DE SANEAMENTO BÁSICO

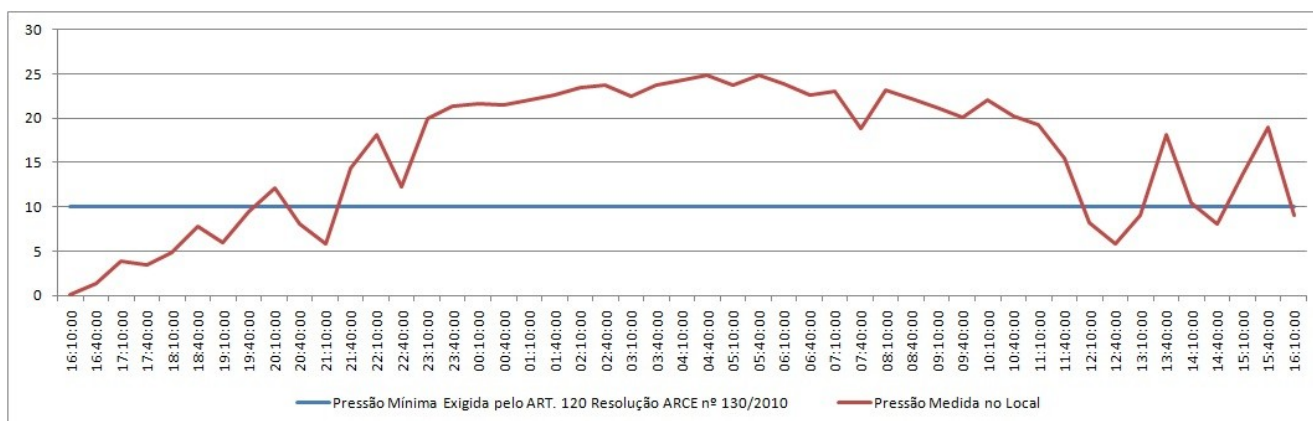
Gráfico 1 - Monitoramento da pressão no SAA da Sede de Ocara, com a instalação às 16:10 horas do dia 21/03/2017 e retirada às 16:10 horas do dia 22/03/2017, do aparelho *datalogger*, no endereço localizado na Rua Av. João Correia Dodó, nº 694.

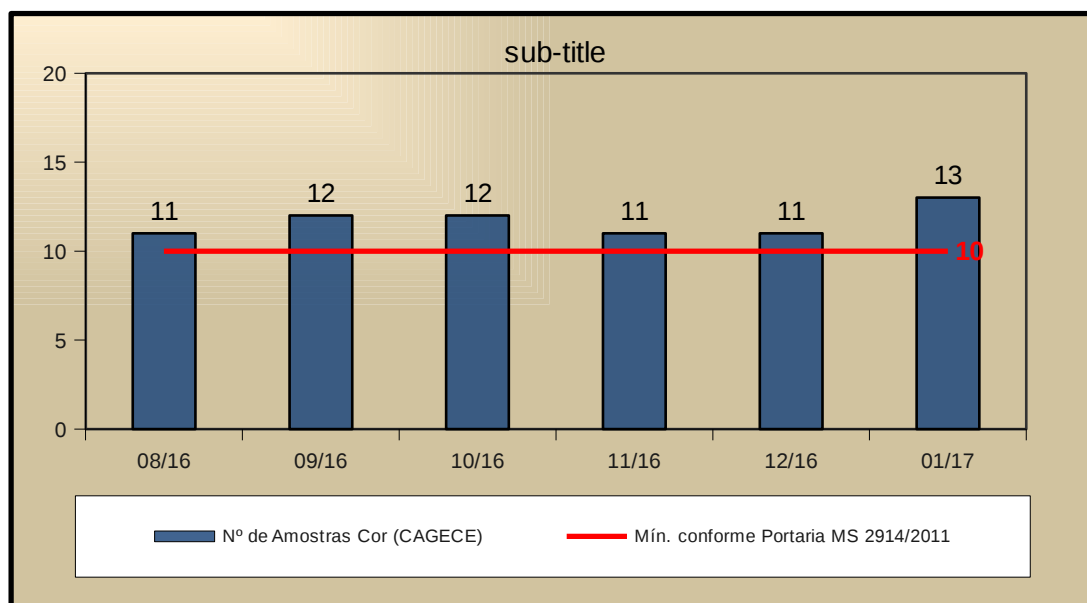
Gráfico 2 - Avaliação do Monitoramento da Qualidade da água tratada realizado pela CAGECE na rede de distribuição do SAA da Sede de Ocara, no período de agosto/2016 a janeiro/2017 conforme Portaria MS 2.914/11, referente ao número de amostras do parâmetro cor.

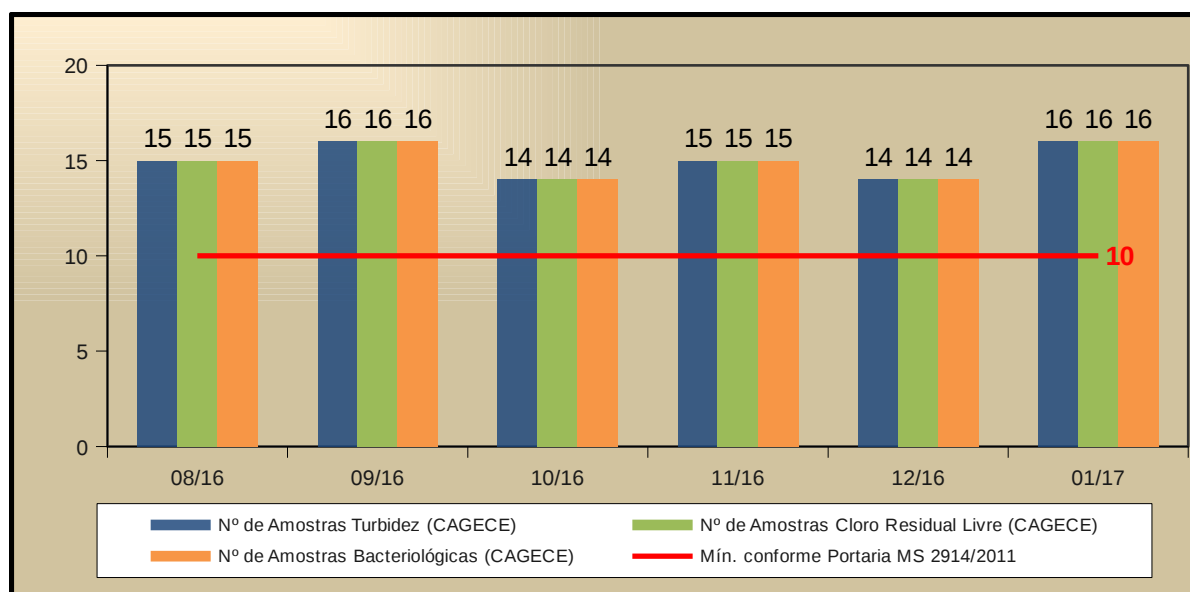
Gráfico 3 - Avaliação do Monitoramento da Qualidade da água tratada realizado pela CAGECE na rede de distribuição do SAA da Sede de Ocara, no período de agosto/2016 a janeiro/2017 conforme Portaria MS 2.914/11, com relação ao número de amostras dos exames bacteriológicos, cloro residual livre e turbidez.
