AGÊNCIA
REGULADORA
DO ESTADO
DO CEARÁ

**RELATÓRIO DE FISCALIZAÇÃO
RF/CSB/011/2018
(PCSB/CSB/0032/2018)**

Assunto: Fiscalização dos Sistemas de
Abastecimento de Água da Sede do Município de
Groaíras e Localidades de Cantagalo, Itamaracá e
Sanharão dos Donatos

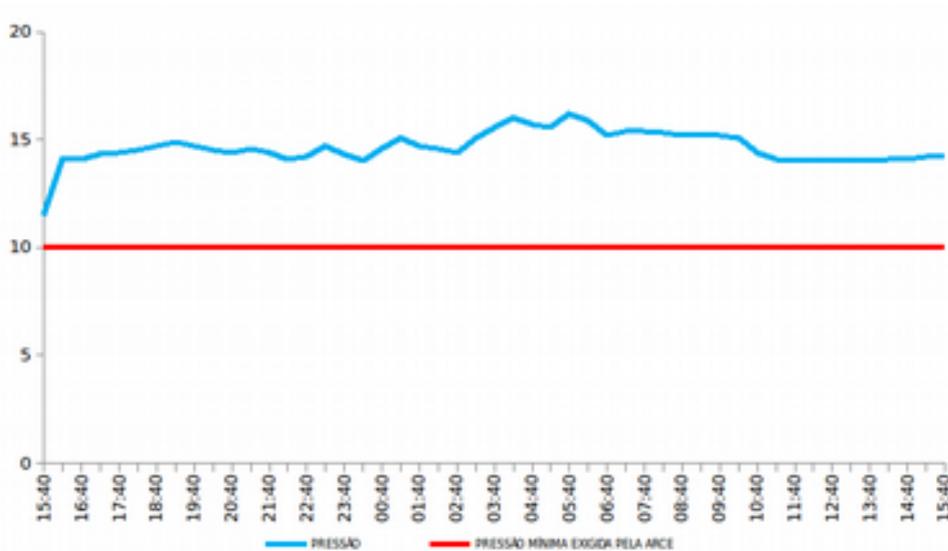
Gráfico 1 - Monitoramento da pressão no SAA da Sede de Groaíras, com a instalação às 15:40 horas do dia 24/04/2018 e retirada às 15:40 horas do dia 25/04/2018, do aparelho *datalogger*, no endereço localizado Rua Major Araújo, nº 870, Centro (Escritório da CAGECE).

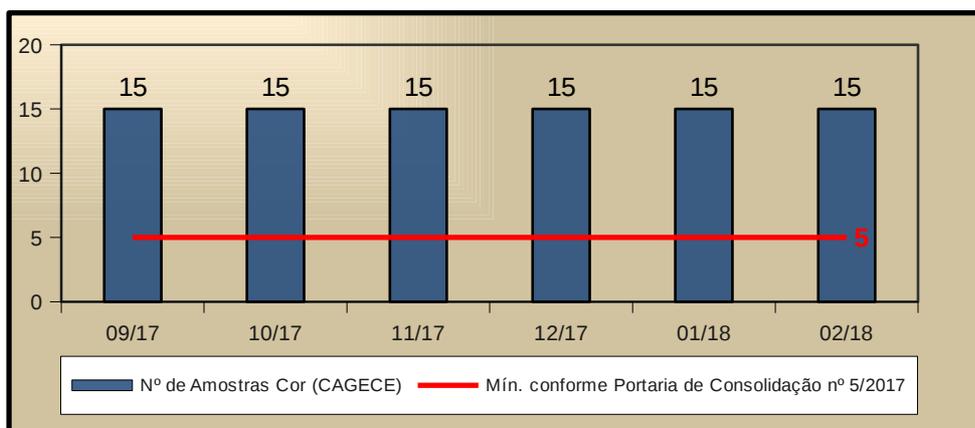
Gráfico 2 - Avaliação do Monitoramento da Qualidade da água tratada realizado pela CAGECE, na rede de distribuição do SAA da Sede de Groaíras, no período de setembro/2017 a fevereiro/2018, conforme Portaria de Consolidação nº 5/2017, referente ao número de amostras do parâmetro cor.

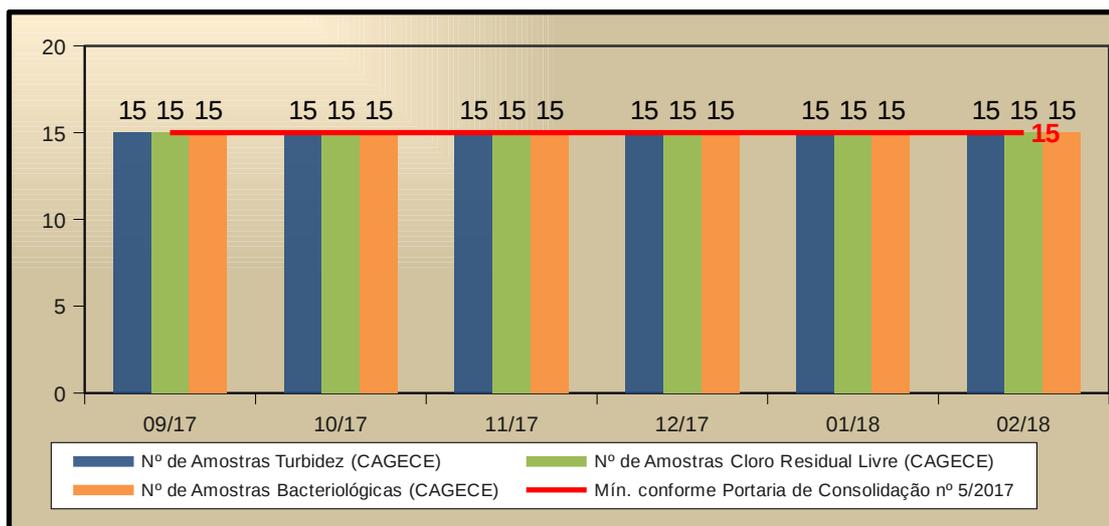
Gráfico 3 - Avaliação do Monitoramento da Qualidade da água tratada realizado pela CAGECE, na rede de distribuição do SAA da Sede Groaíras, no período de setembro/2017 a fevereiro/2018, conforme Portaria de Consolidação nº 5/2017, com relação ao número de amostras dos exames bacteriológicos, cloro residual livre e turbidez.
