**RELATÓRIO DE FISCALIZAÇÃO
RF/CSB/0012/2013**

**Assunto: Fiscalização do Sistema de Abastecimento
de Água do Município de Catunda**

COORDENADORIA DE SANEAMENTO BÁSICO

**Fortaleza – CE
Julho/2013**

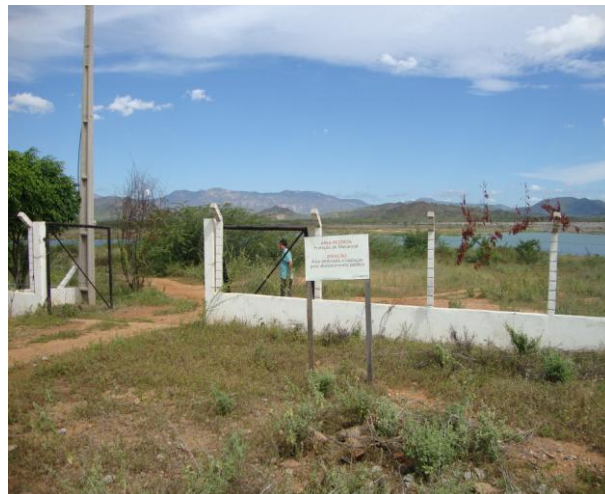
Foto 2 – Cerca de delimitação da área de captação.

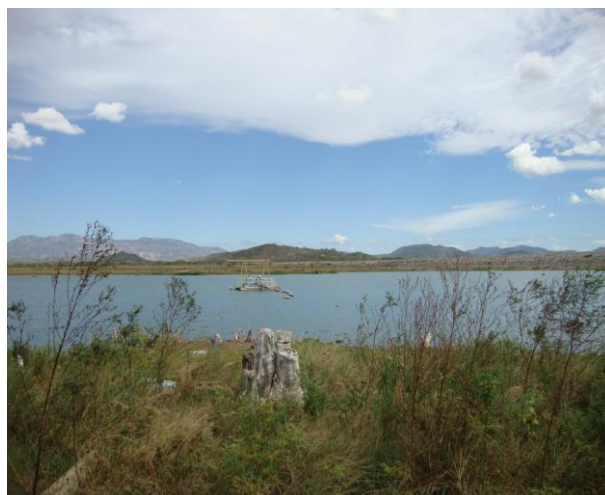
Foto 4 – Vista da captação no Açude Carmina.

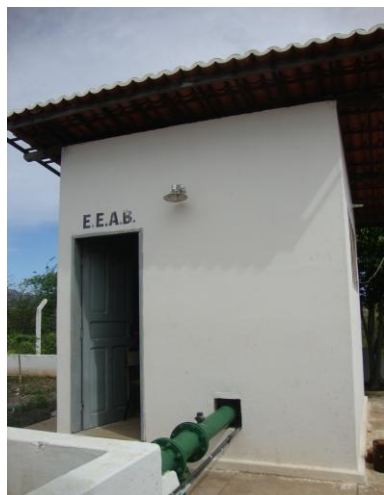
Foto 7 – Casa de abrigo do QC da EECS-01.

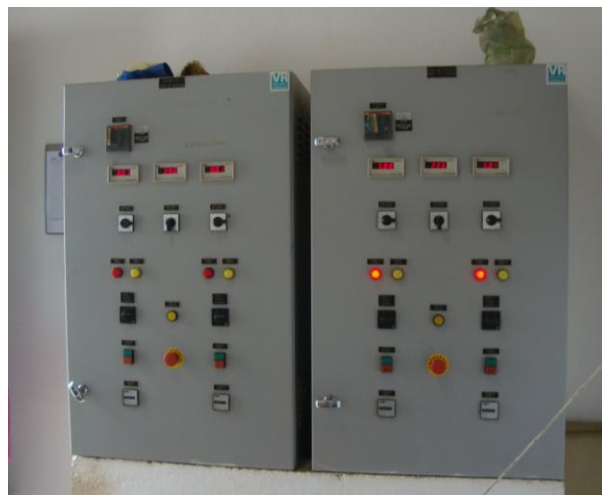
Foto 8 – Quadro de Comando da EECS-01 e da EEAR-01.

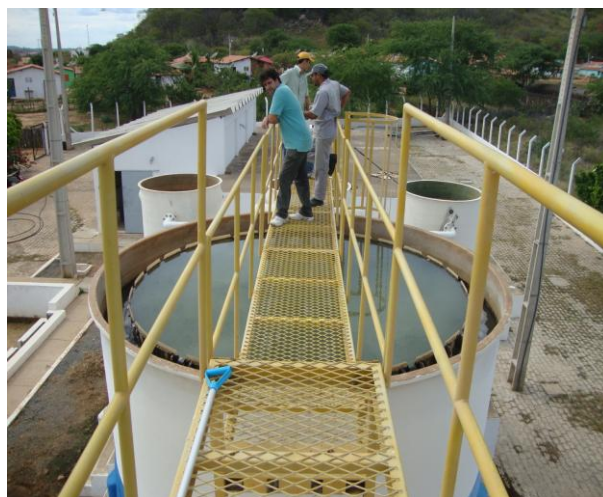
Foto 16 – Passarela com guarda-corpo de proteção no decantador.

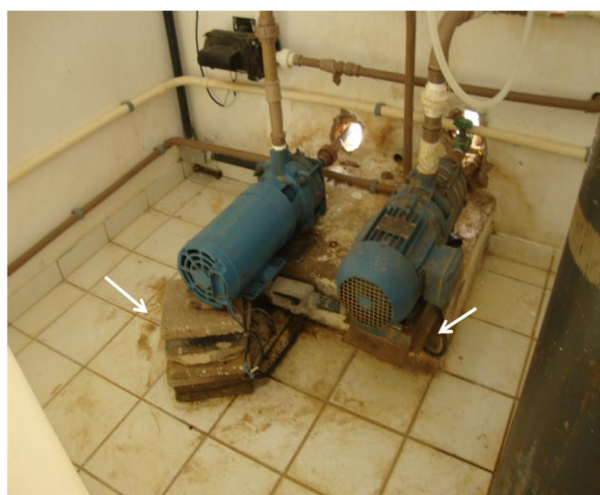
Foto 28 – Conjunto-bomba na casa de química com apoio improvisado.

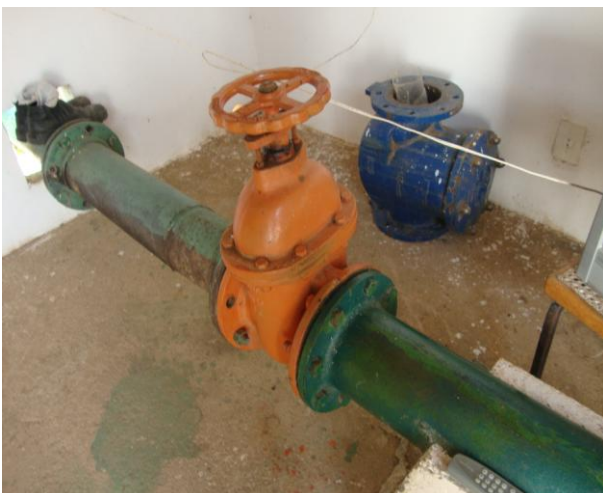
Foto 41 – Registro de água bruta no interior da casa de abrigo do QC da EECS.

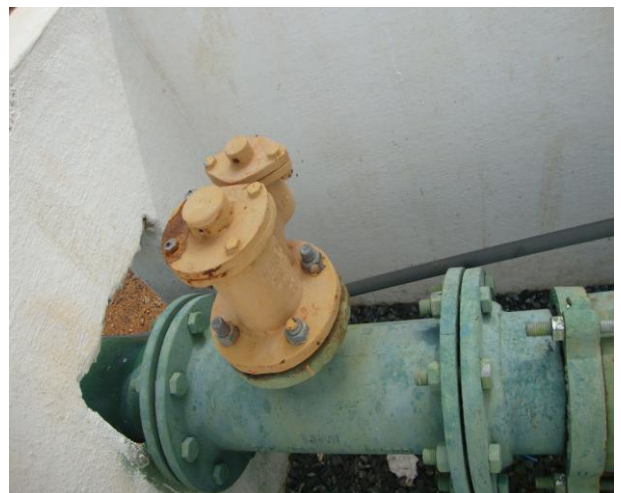
Foto 42 – Ventosa de água bruta no interior da ETA.

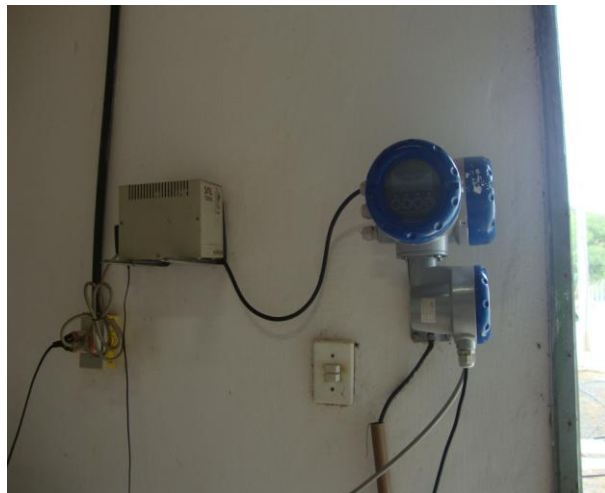
Foto 43 – Macromedidor de água bruta no interior da ETA.

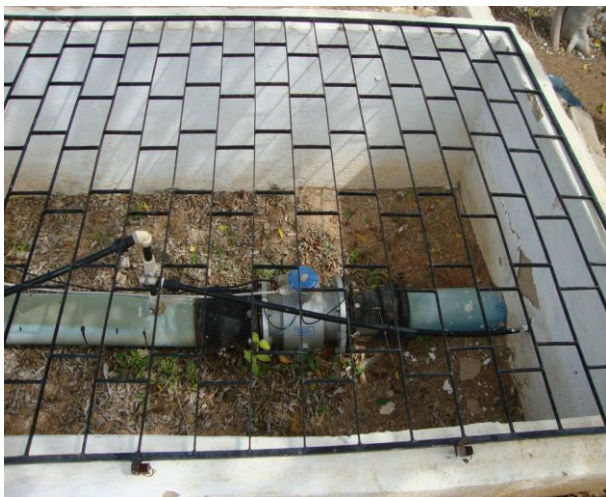
Foto 44 – Macromedidor eletromagnético de água bruta no interior da casa de abrigo do QC da EECS.

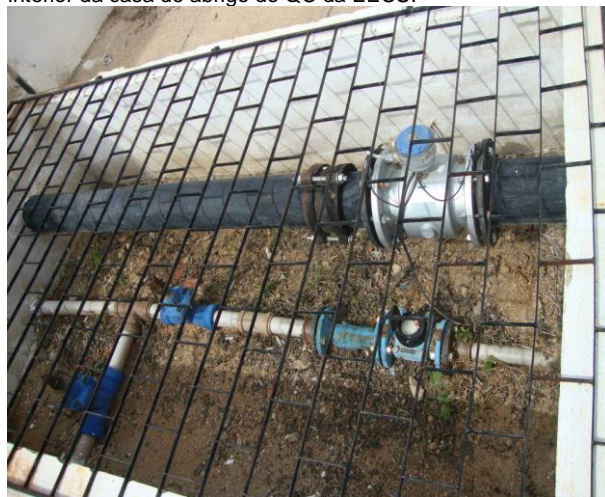
Foto 45 – Macromedidor de água tratada na saída da ETA.

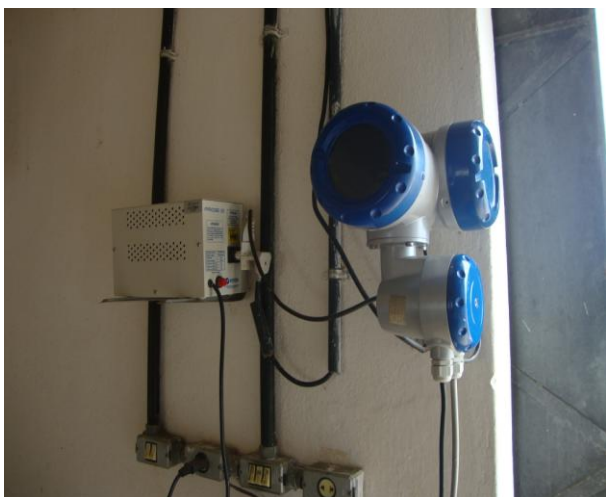
Foto 46 – Macromedidores de água tratada instalados na saída das elevatórias, ficando 1 (um) para lavagem de filtros e 1 (um) para a casa de química.

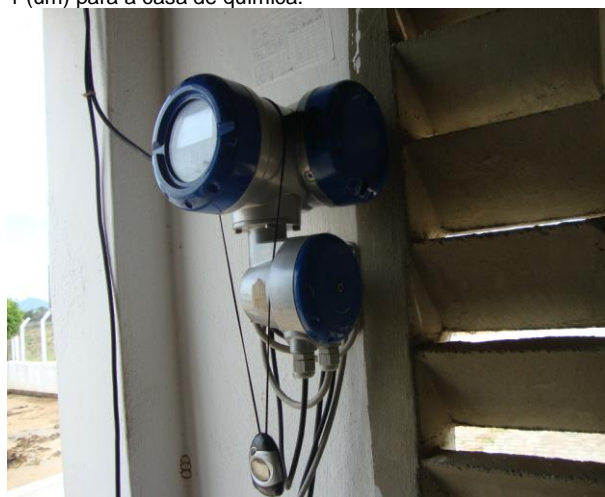
Foto 47 – Macromedidor eletromagnético de água tratada para lavagem de filtros no interior da casa das EE.

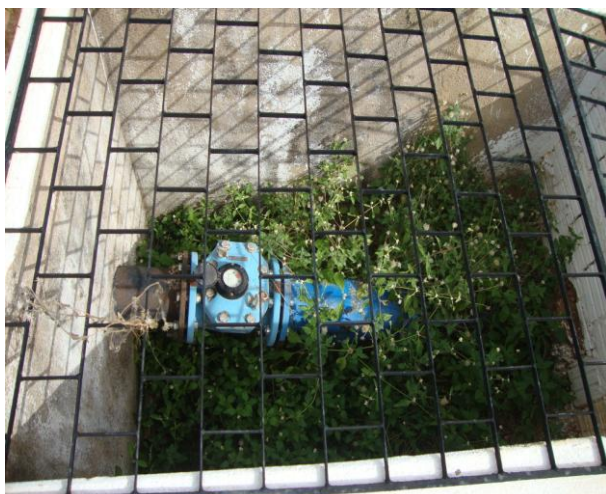
Foto 50 – Estação pitométrica na saída do REL-01.

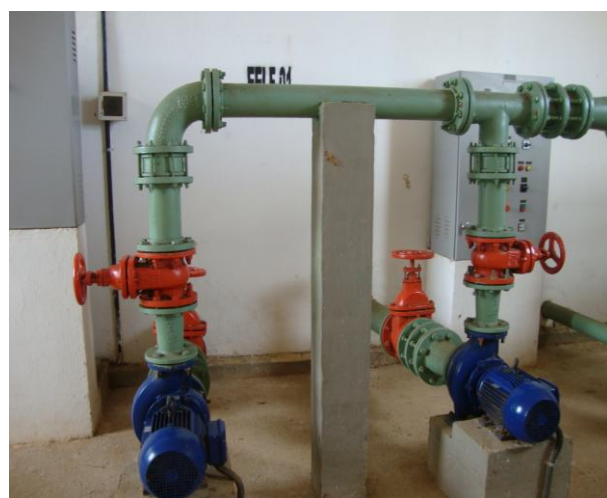
Foto 53 – Elevatória EEAT-01 com conjunto motor-bomba.

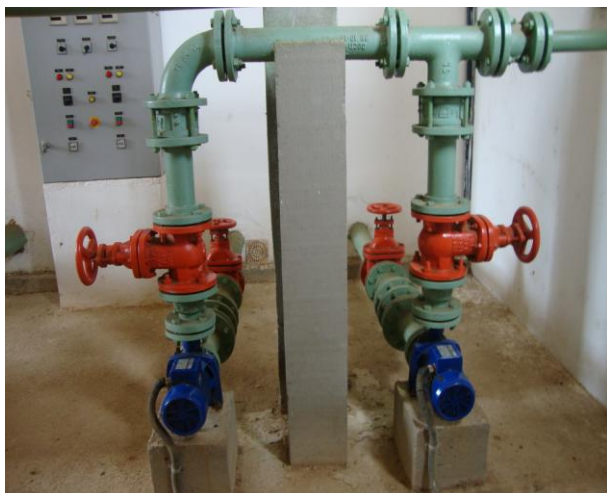
Foto 54 – Elevatória EELF-01 com conjunto motor-bomba.

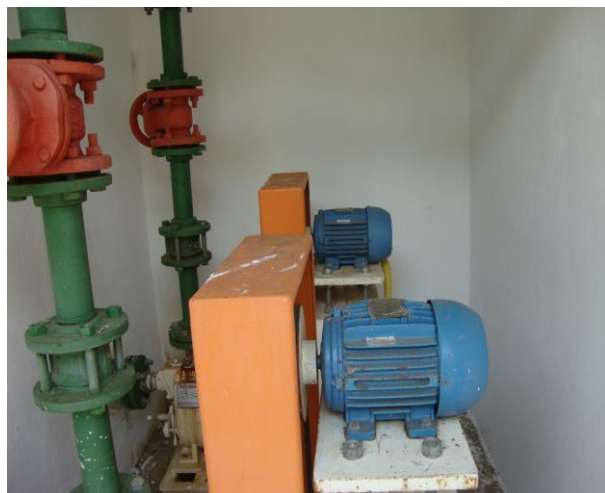
Foto 55 - Elevatória EEAT-02 com conjunto motor-bomba.

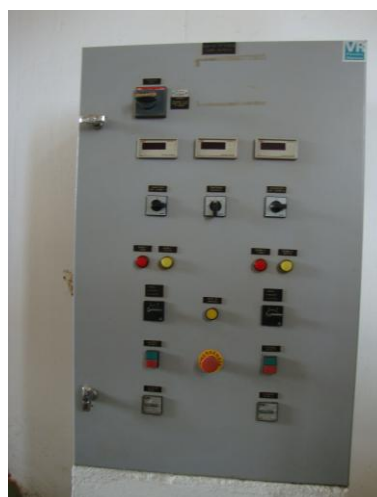
Foto 59 - Quadro de comandos das EEAT-01 e EELF-01.

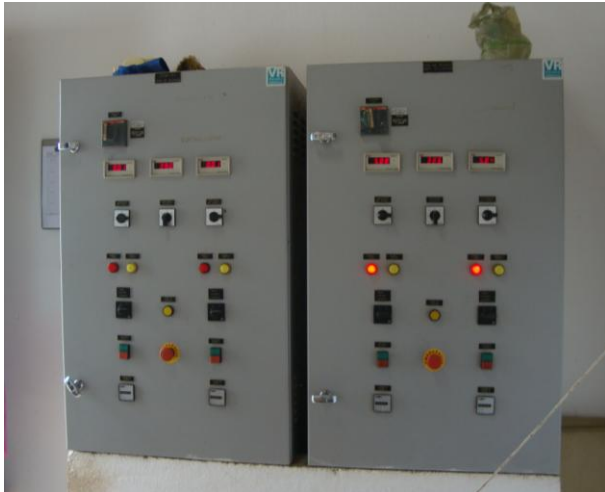
Foto 60 - Quadro de comandos da EEAT-02.

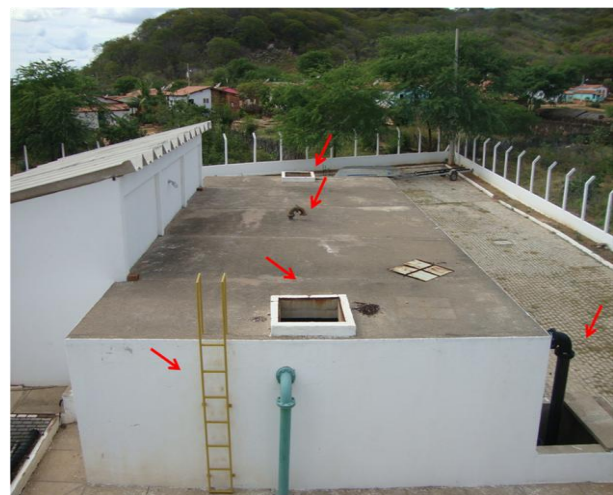
Item	Segmento fiscalizado	STATUS	Art. CDC	Infração Res.147/10	Foto - F Quadro - Q Gráfico - G
I. Delimitação, conservação e limpeza da área					
1	A área do reservatório está delimitada e isolada?	S	22	01.07	F63 e F69
2	As condições de limpeza da área são adequadas?	S	22	01.07	-
II. Infraestrutura e operação					
1	As condições de conservação do reservatório são adequadas? (<i>pintura, identificação, rachaduras, corrosão, etc.</i>)	S	22	01.07	F63 e F69

Foto 63 – Vista do RAP-01.

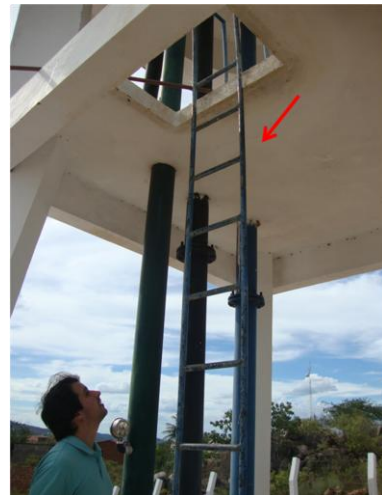
Foto 69 – Vista do REL-01 com iluminação e casa de química desativada.

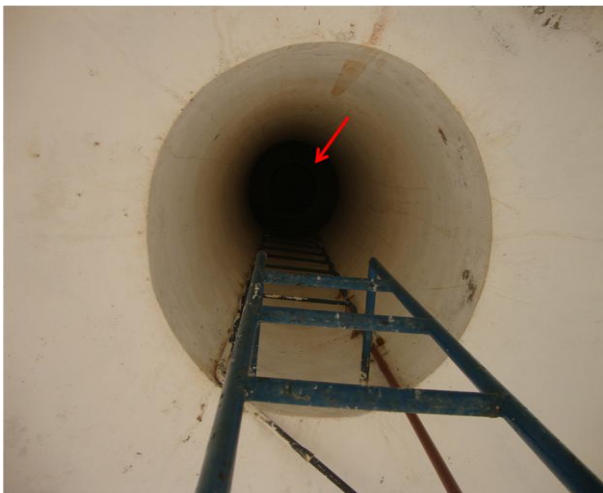
Foto 70 – REL-01 com escada de acesso.

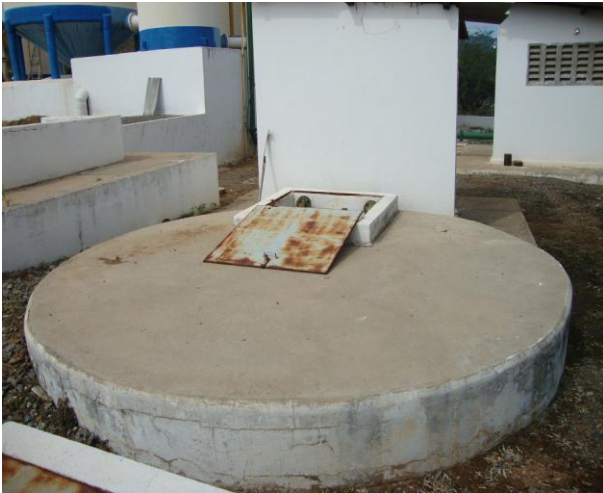
Foto 74 – Tanque de reuso no interior da ETA.

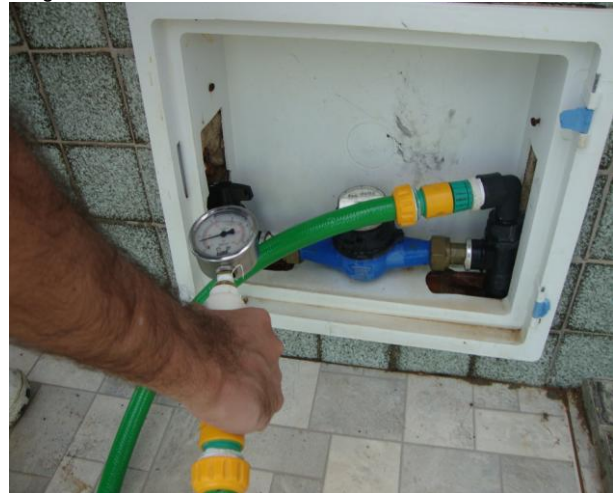
Foto 81 - Medição de pressão instantânea na Rua Antônio Timbó, nº 847 - Centro.

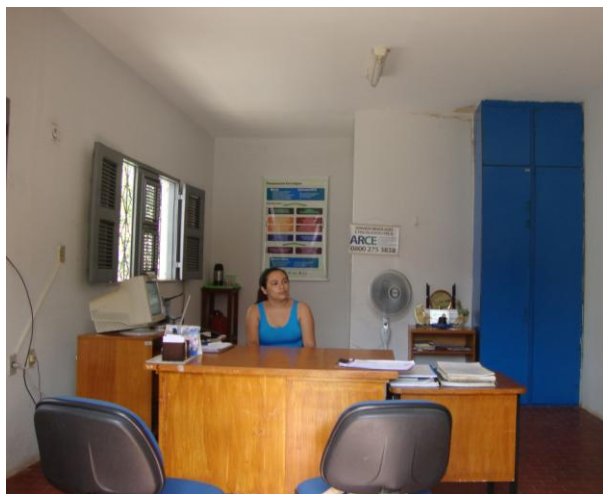
Foto 90 – Vista interna do escritório/loja de atendimento ao usuário.

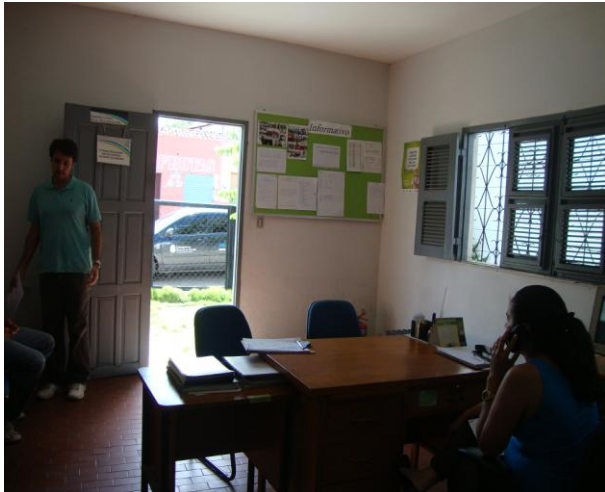
Foto 91 – Vista interna do escritório/loja de atendimento ao usuário.

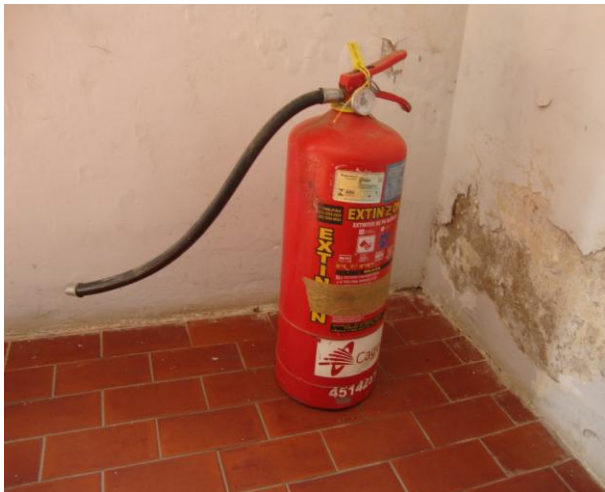
Foto 93 – Extintor de incêndio da loja de atendimento com prazo de validade vencida em dez/2012.
