**RELATÓRIO DE FISCALIZAÇÃO
RF/CSB/0012/2018
(PCSB/CSB/0039/2018)**

**Assunto: Fiscalização dos Sistemas de
Abastecimento de Água e de Esgotamento Sanitário
do Município de Juazeiro do Norte**

COORDENADORIA DE SANEAMENTO BÁSICO

Julho/2018

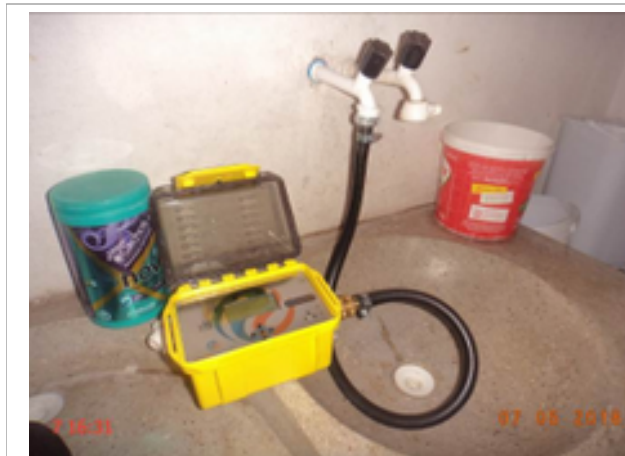
Foto 1 – RDA: datalogger instalado no endereço Rua José de Alencar, nº 978, Bairro Romeirão.

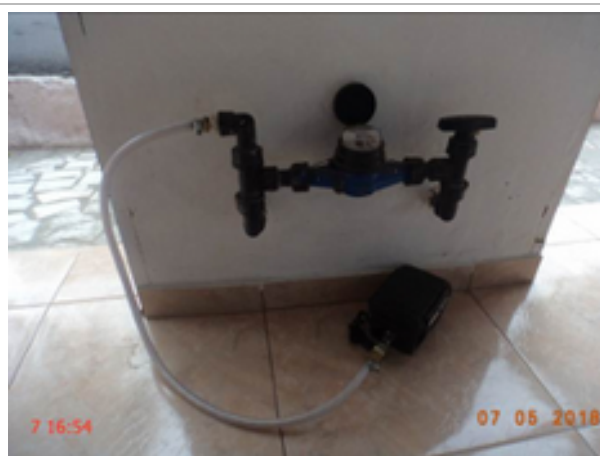
Foto 2 – RDA: datalogger instalado no endereço Rua Dr. José Paracampos, Bairro João Cabral.

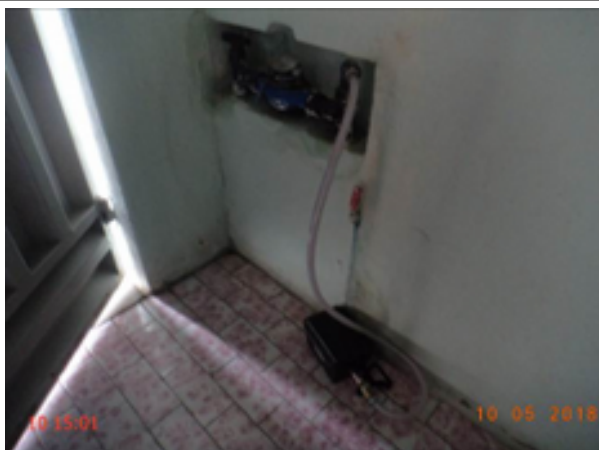
Foto 3 – RDA: datalogger instalado no endereço Rua Dom Pedro II, 1197, Franciscanos.

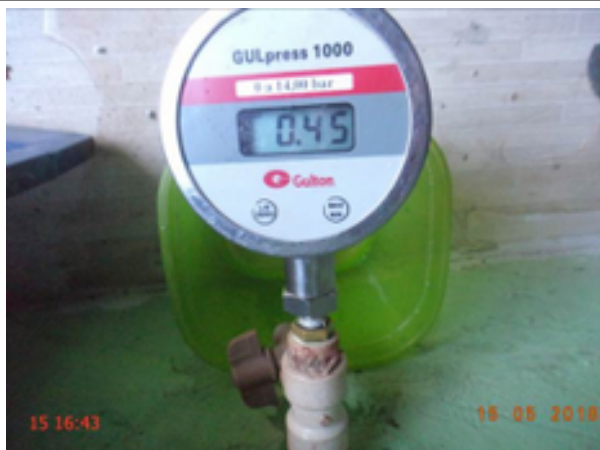
Foto 9 – RDA: medição instantânea de pressão no endereço Rua Ministro Colombo de Sousa, nº 260.

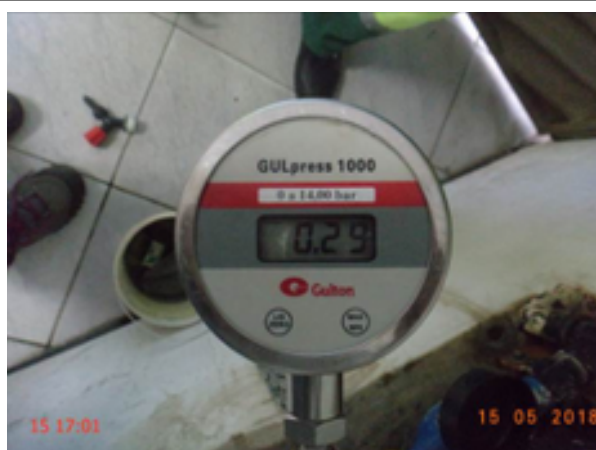
Foto 10 – RDA: datalogger instalado no endereço Rua São Miguel, nº 173 – São Miguel.

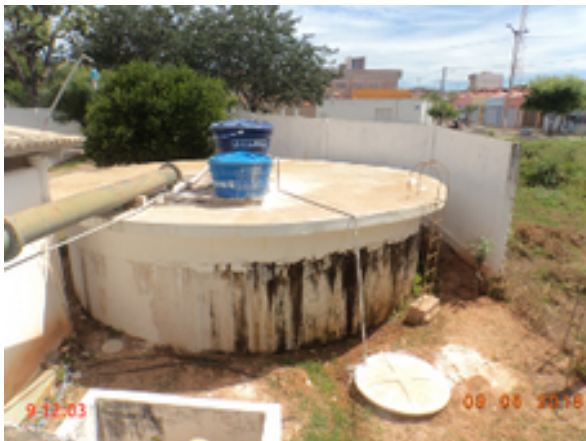
- O reservatório RAP-Timbaúba (1) não é dotado de tubulação de ventilação (Anexo II – item 50; Foto 11);
- Nas elevatórias de água EEAT-08, EEAT-15, EEAT-16 (MCMV TC 01) e EEAT-20 (MCMV TC 03) existe apenas uma bomba instalada (Anexo II – item 12; Fotos 12 a 15);
- Os reservatórios REL-04 e REL-06 estão sem a tampa de inspeção (Anexo II – item 42; Fotos 16 e 17);
- Há perfurações na laje de cobertura do reservatório RAP-08 que favorecem a entrada indevida de águas pluviais (Anexo II – item 51; Foto 18);

Foto 11 – RAP-Timbaúba (1): sem identificação, pintura deteriorada, vazamento e ausência de tubulação de ventilação.

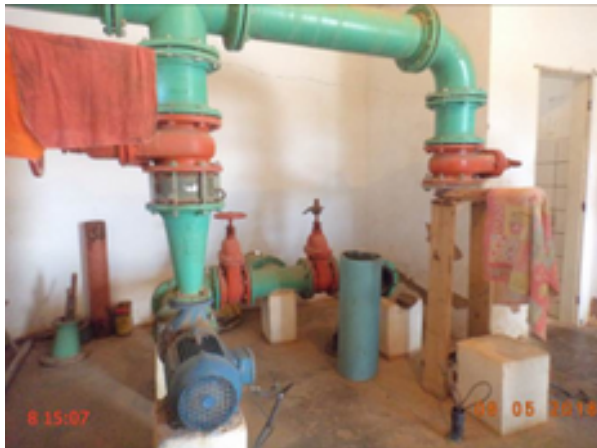
Foto 13 – EEAT-15: apenas uma bomba instalada.

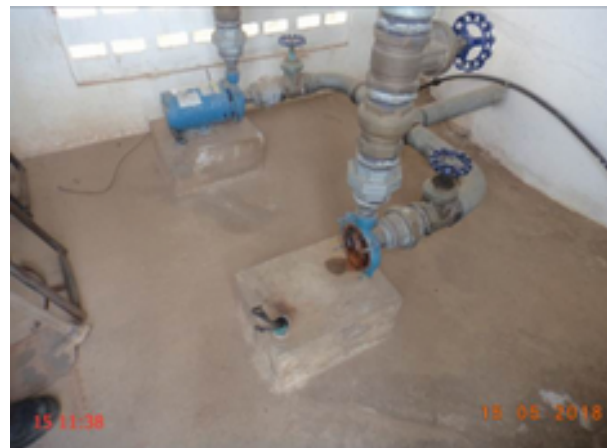
Foto 14 – EEAT-16 (MCMVTC 01): apenas uma bomba instalada.

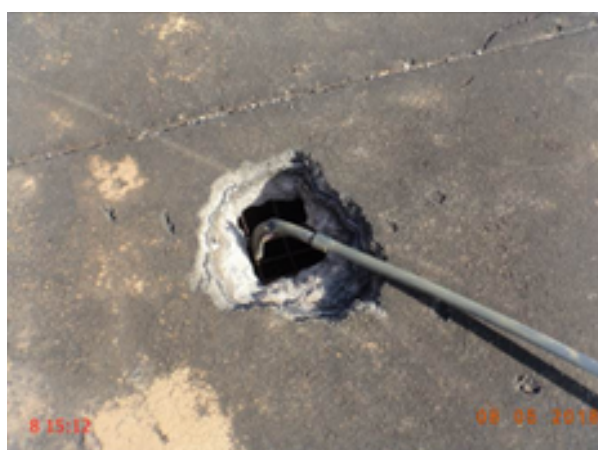
Foto 18 – RAP-08: perfurações na laje de cobertura.

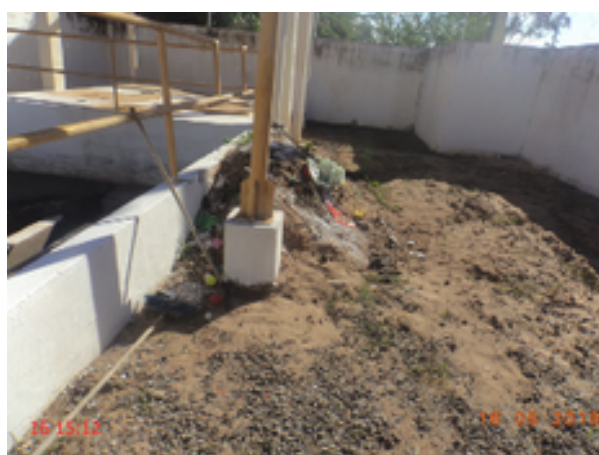
Foto 20 – EEE MCMV Manoel Santana: não existe leito de secagem.

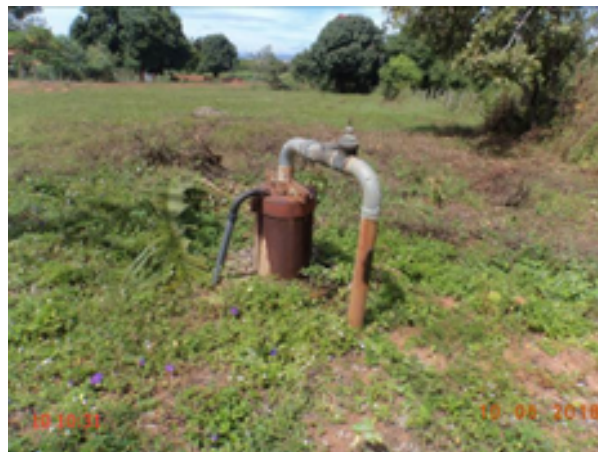
- Nas EEE MCMV Tenente Coelho e EEE Salesianos, existe apenas uma bomba instalada (Anexo II – item 18; Foto 19);
- Na elevatória de esgoto EEE-04 da ETE - Mutirão não existe grupo gerador de energia elétrica ou ponto para ligação emergencial (Anexo II – item 19);
- Não existem leitos de secagem nas elevatórias EEE MCMV Manoel Santana e ETP Paraná (Anexo II – item 24; Fotos 20 e 21);
- Não existe iluminação na área do poço PT-42 (Anexo II – item 4; Foto 22).

Foto 22 – PT-42: sem identificação/área sem iluminação.

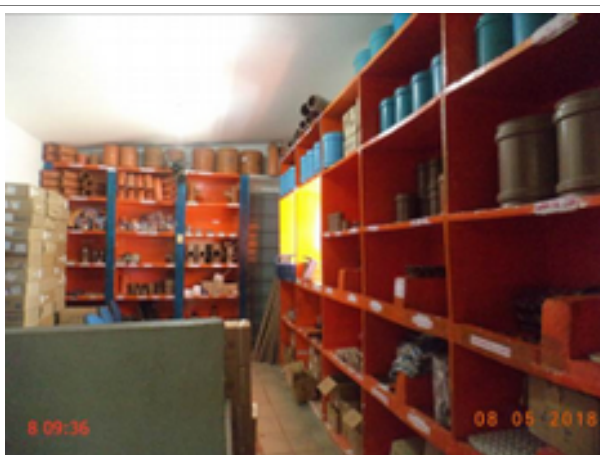
- Não existe extintor de incêndio no almoxarifado do núcleo de Juazeiro do Norte (Anexo II – item 9; Foto 23);
- Há presença de animais na área da ETE Malvas (Anexo II – item 30; Foto 24);
- Ocorre vazamento no cavalete da ligação de água localizado na área do reservatório RAP-06 (Anexo II – item 52; Foto 25);

Foto 23 – almoxarifado: ausência de extintor de incêndio.

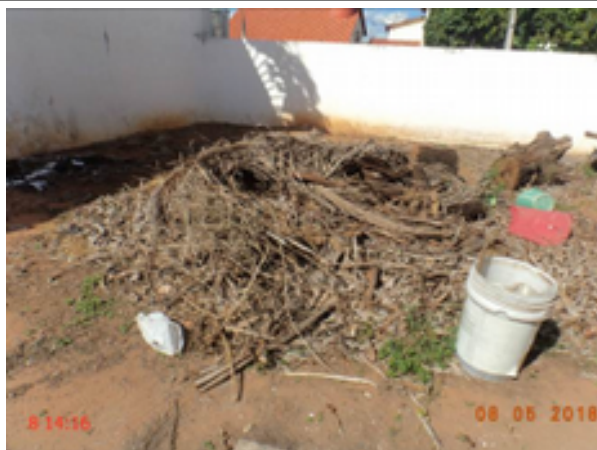
- Ocorre acúmulo de lixo e entulho na área do reservatório RAP-06 (Anexo II – item 52; Foto 26);
- A lâmpada do almoxarifado de produtos químicos do reservatório RAP-06 não está acendendo (Anexo II – item 52; Foto 27);

Foto 26 – RAP-06: acúmulo de lixo na área do reservatório.

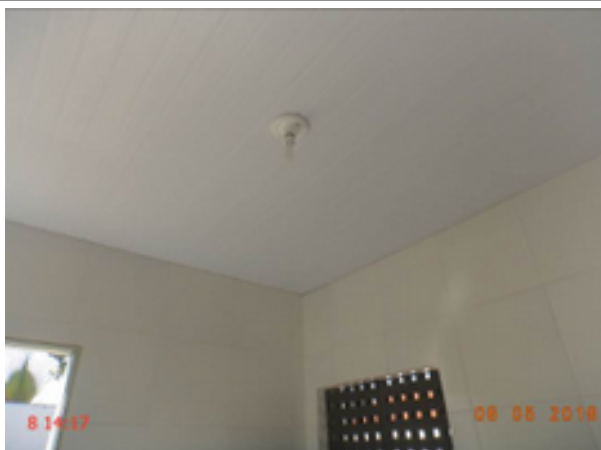
Foto 27 – RAP-06: lâmpada do almoxarifado de produtos químicos não acende.

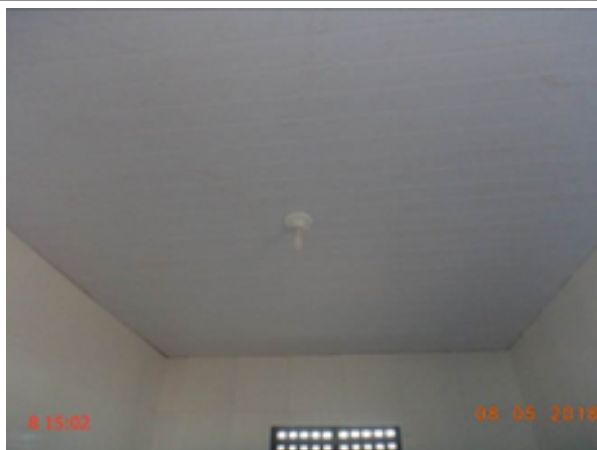
- No almoxarifado de produtos químicos localizado na área do reservatório RAP-08, as lâmpadas não estão acendendo (Anexo II – item 52; Foto 28);
- Há armaduras expostas no teto da casa de abrigo do tanque de dosagem de hypocal localizada na área do reservatório RAP-08 (Anexo II – item 52; Foto 29);

Foto 28 – RAP-08: almoxarifado de produtos químicos: lâmpada não acende.

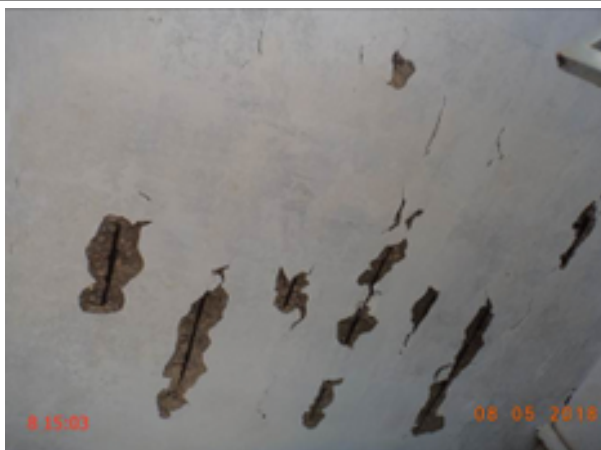
Foto 29 – RAP-08: casa de abrigo de produtos químicos com armaduras expostas no teto.

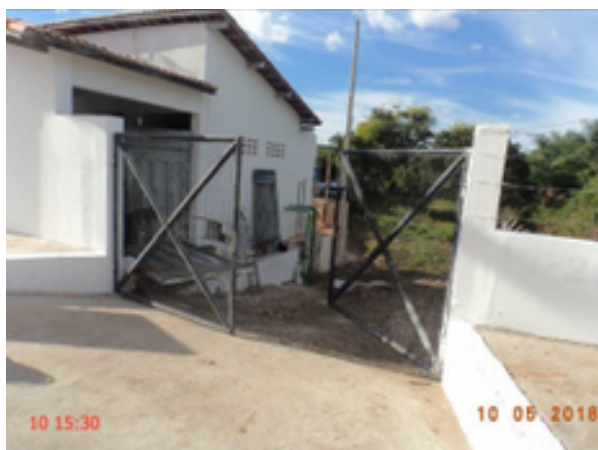
- A elevatória de água submersa, instalada no reservatório RAP-07 não está identificada (Anexo II – item 13; Foto 31);
- As elevatórias de água EEAT-04, EEAT-05, EEAT-06, EEAT-16/EEAT-17 (MCMV TC 01), EEAT-18/EEAT-19 (MCMV TC 02), EEAT-20/EEAT-21 (MCMV TC 03) e EEAT-22 (MCMV TC 04) não estão identificadas (Anexo II – item 13; Fotos 32 a 41);

Foto 32 – EEAT-04: ausência de identificação.

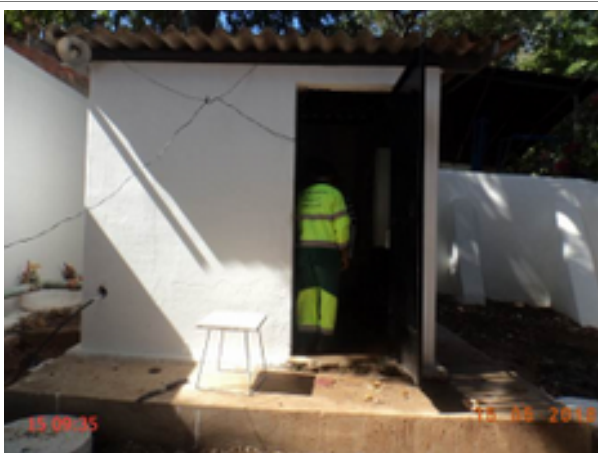
Foto 34 – EEAT-06: ausência de identificação.

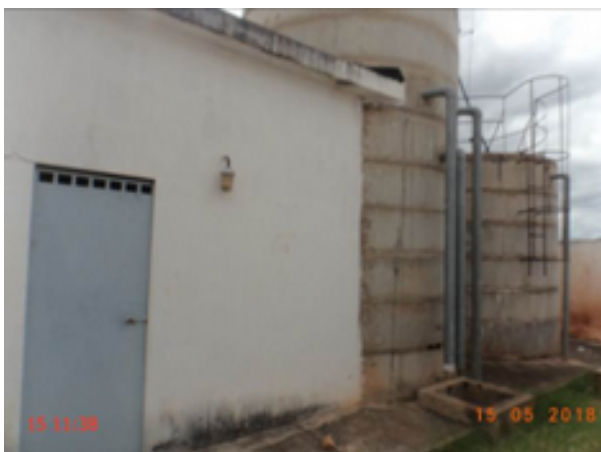
Foto 35 – EEAT-16: ausência de identificação.

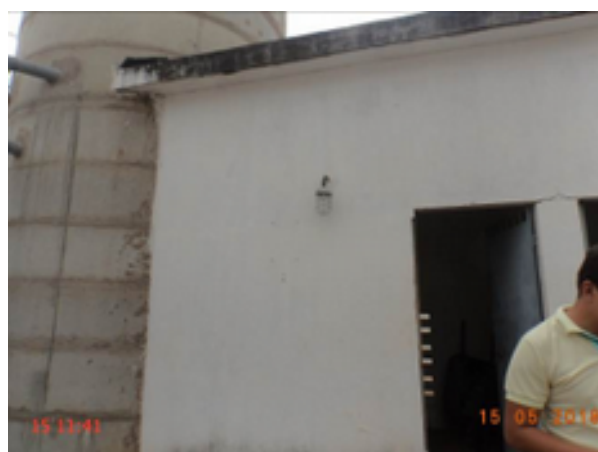
Foto 36 – EEAT-17: ausência de identificação.

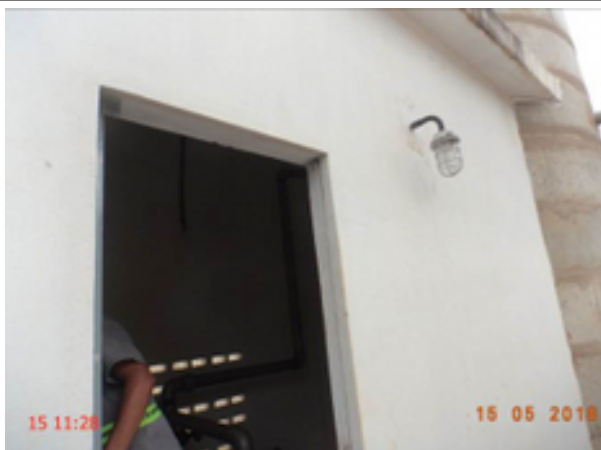
Foto 37 – EEAT-18: ausência de identificação.

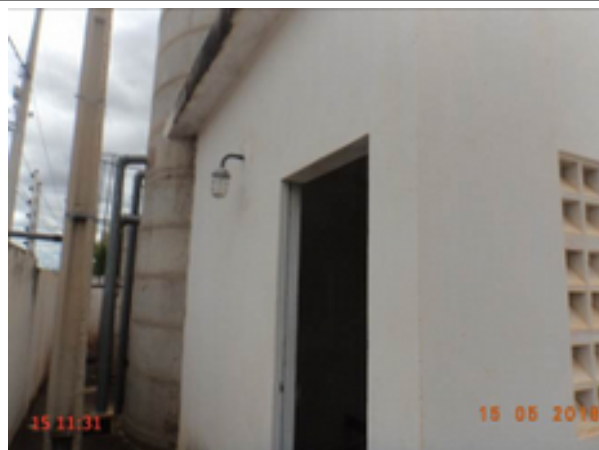
Foto 38 – EEAT-19: ausência de identificação.

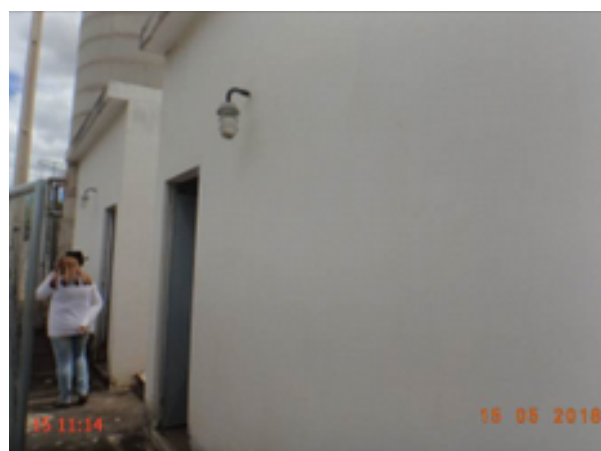
Foto 39 – EEAT-20: ausência de identificação.

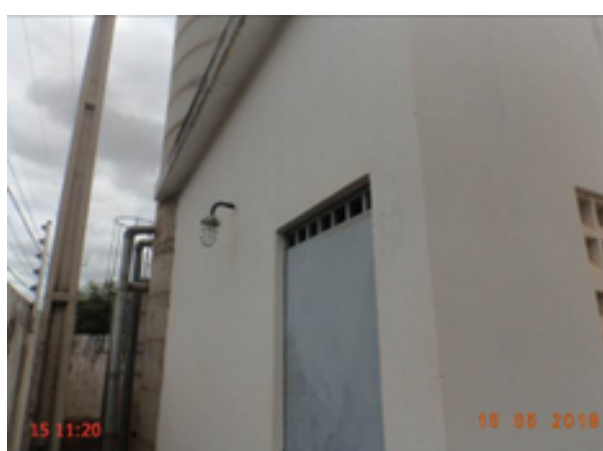
Foto 40 – EEAT-21: ausência de identificação.

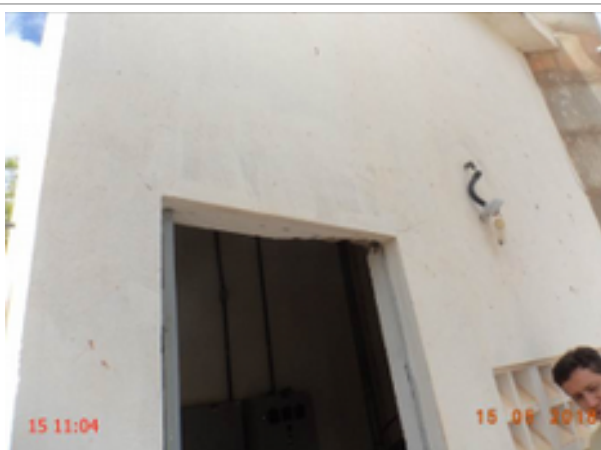
Foto 41 – EEAT-22: ausência de identificação.

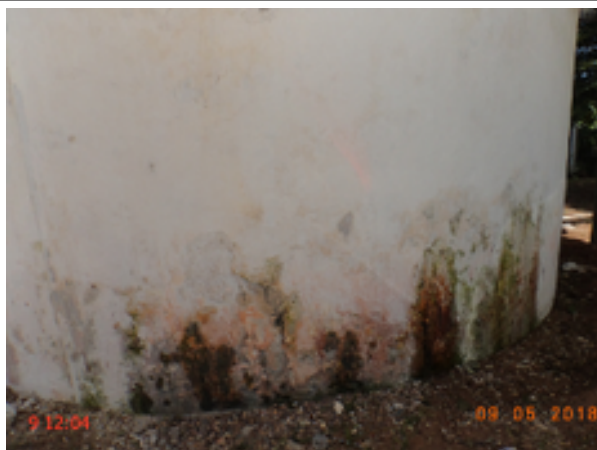
- Ocorre vazamento nos registros de saída de água dos reservatórios RAP-08, RAP-12 e REL-18 (Anexo II – item 49; Fotos 42, 43 e 30);
- Há sinais de vazamento nos reservatórios RAP-Timbaúba (2) e REL-06 (Anexo II – item 49; Fotos 44 e 45);

Foto 44 – RAP-Timbaúba (2): sinais de vazamento.

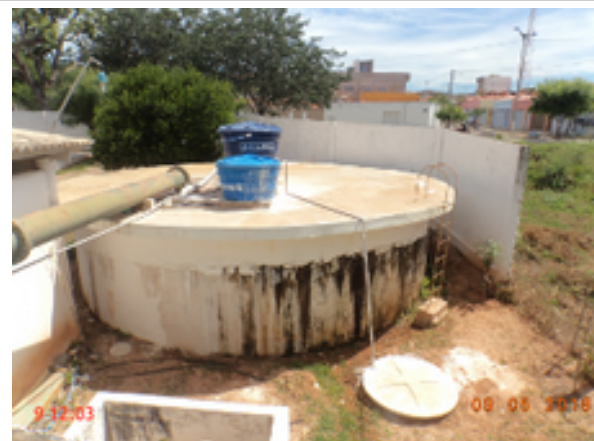
- Ocorre vazamento nos reservatórios RAP-09 e RAP-Timbaúba (1) (Anexo II – item 49; Fotos 46 e 47);
- As elevatórias de esgoto EEE Salesianos, EEE Malvas e ETP Paraná não estão identificadas (Anexo II – item 20; Fotos 48 a 50);

Foto 47 – RAP-Timbaúba (1): sem identificação, pintura deteriorada, vazamento e ausência de tubulação de ventilação.

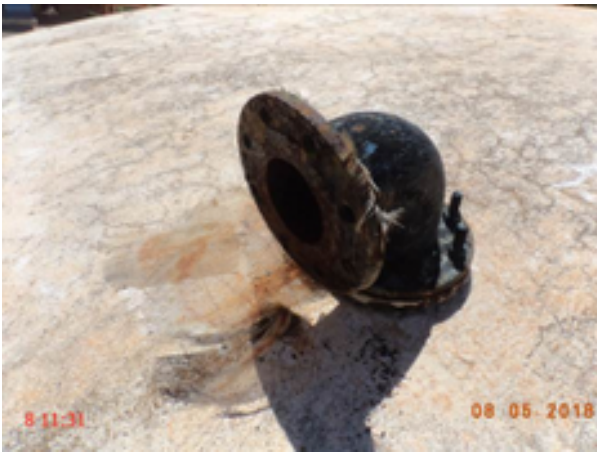
- A tubulação de ventilação dos reservatórios RAP-06, RAP-16 e REL-17 está inadequada (Anexo II – item 38; Fotos 53 a 55);

Foto 54 – RAP-16: tubulação de ventilação inadequada e sem tela de proteção.

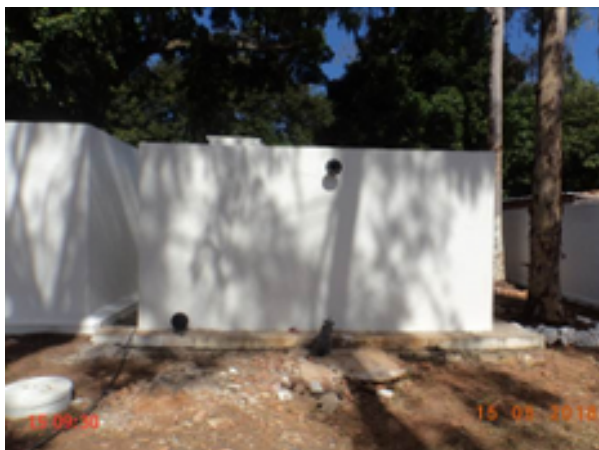
Foto 59 – RAP-14: ausência de identificação.

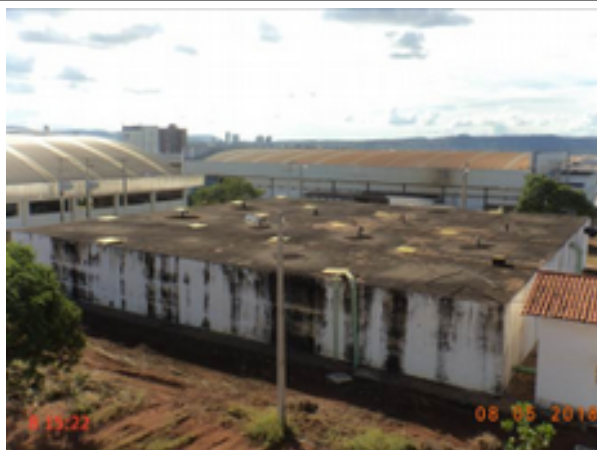
Foto 74 – RAP-08: pintura deteriorada.

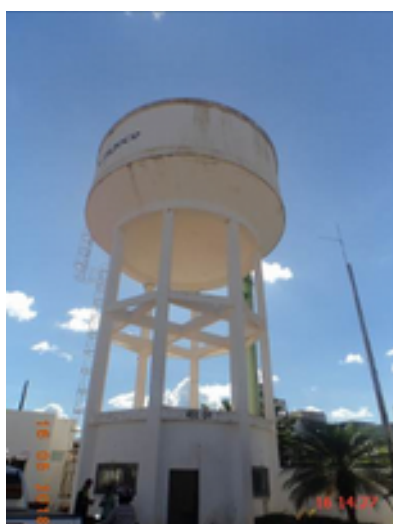
Foto 77 – REL-01: pintura deteriorada.

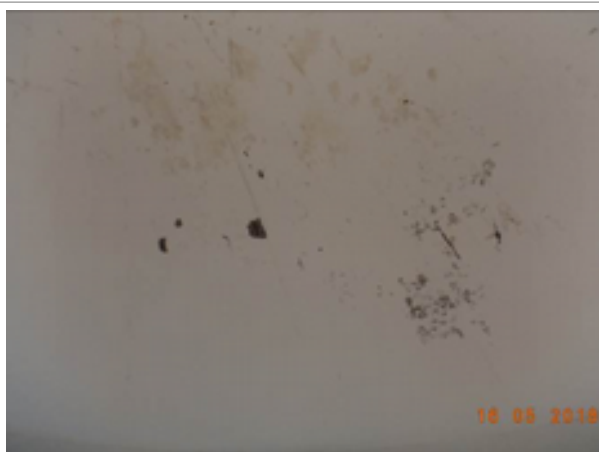
- Há armaduras expostas na laje de cobertura dos reservatórios RAP-04 e REL-02 (Anexo II – item 44; Fotos 82 e 83);
- Há vegetação excessiva, impedindo o acesso à escada e à laje de cobertura do reservatório RAP-07 (Anexo II – item 44; Foto 84);

Foto 83 – REL-02: armaduras expostas na laje de cobertura.

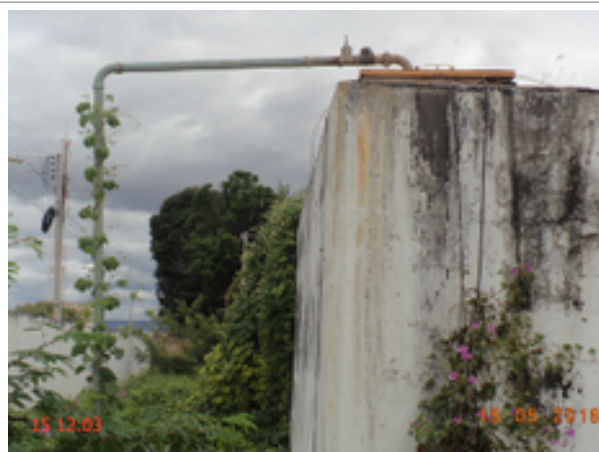
Foto 84 – RAP-07: vegetação excessiva impedindo o acesso à escada/tampa de inspeção sem vedação.

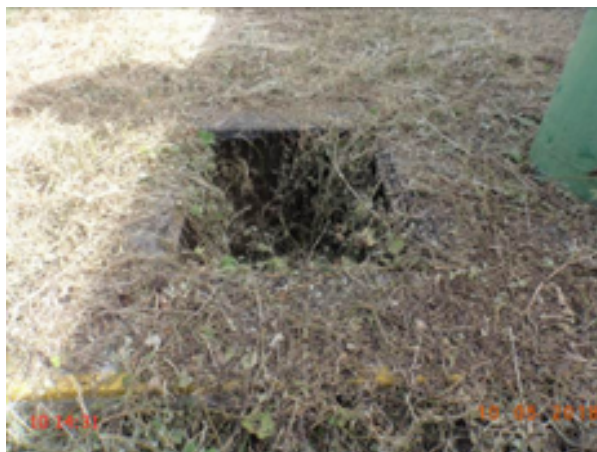
- Há caixas de inspeção sem tampa ou grade de proteção na área dos reservatórios RAP-03, RAP-08, RAP-09, RAP-12, RAP-18, RAP-Timbaúba (1), RAP-Timbaúba (2), REL-06, REL-07/REL-08 (MCMV TC 01), REL-09/REL-10 (MCMV TC 02), REL-11/REL-12 (MCMV TC 03) e REL-13 (MCMV TC 04) (Anexo II – item 43; Fotos 90 a 107);

Foto 90 – RAP-03: caixa de inspeção sem tampa ou grade de proteção.

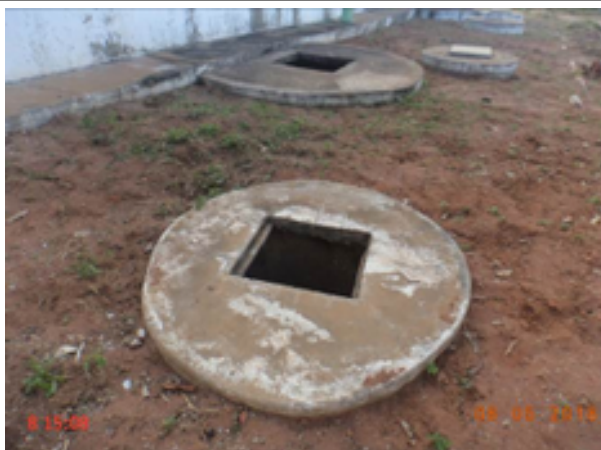
Foto 91 – RAP-08: caixas de inspeção sem tampa ou grade de proteção.

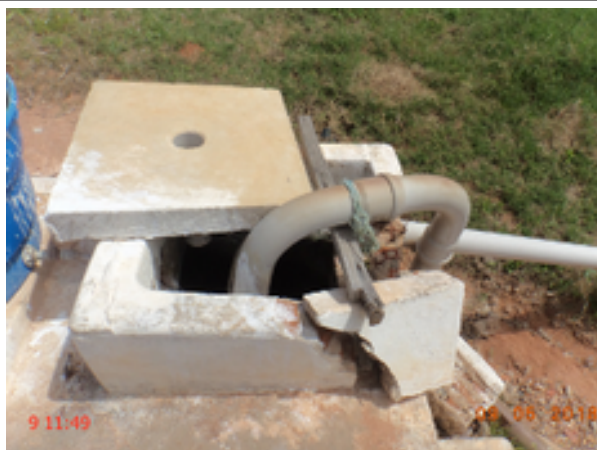
Foto 92 – RAP-09: tampa de inspeção sem vedação e com base danificada.

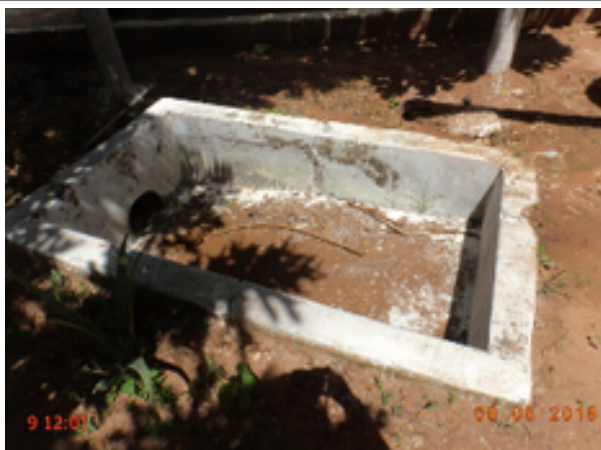
Foto 97 – RAP Timbaúba (1): caixa de descarga de fundo sem tampa ou grade de proteção.

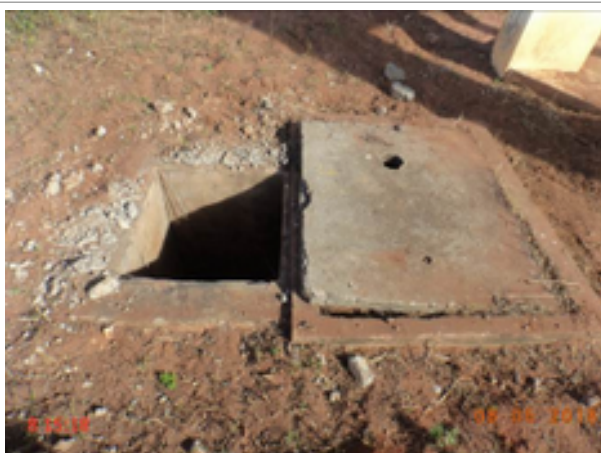
Foto 99 – REL-06: caixa de inspeção sem tampa ou grade de proteção.

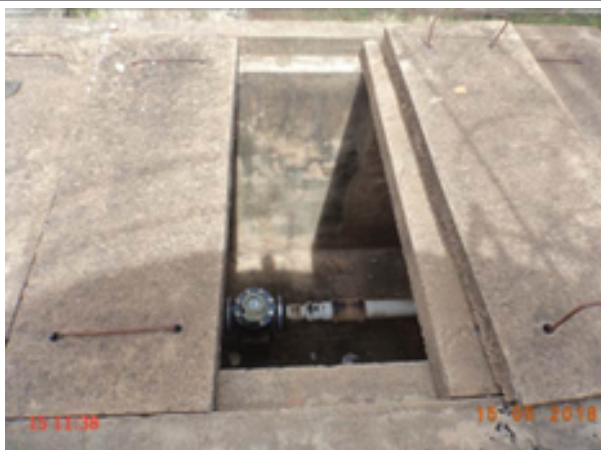
Foto 101 – REL-07: caixa de inspeção sem tampa.

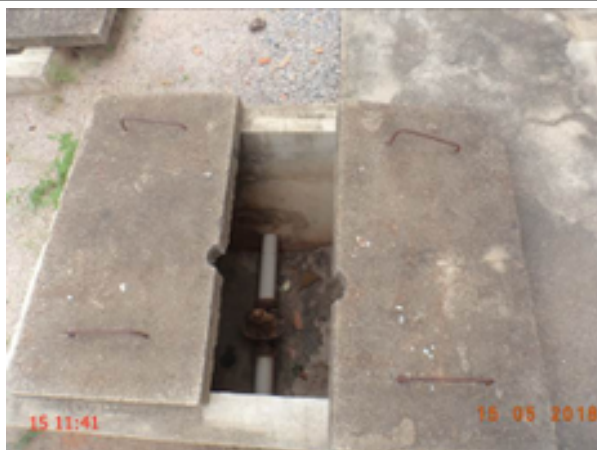
Foto 102 – REL-08: caixa de inspeção sem tampa.

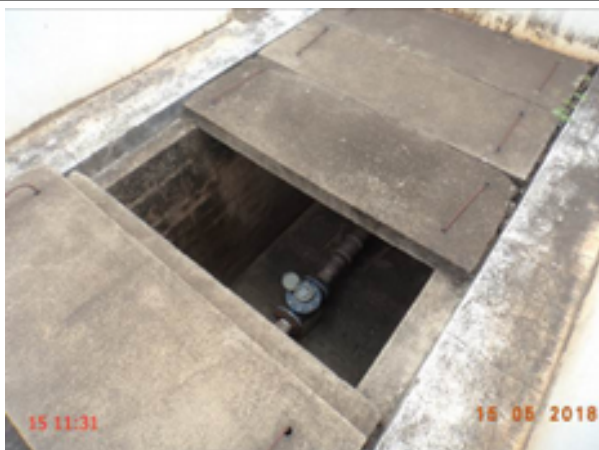
Foto 103 – REL-09: caixa de inspeção sem tampa.

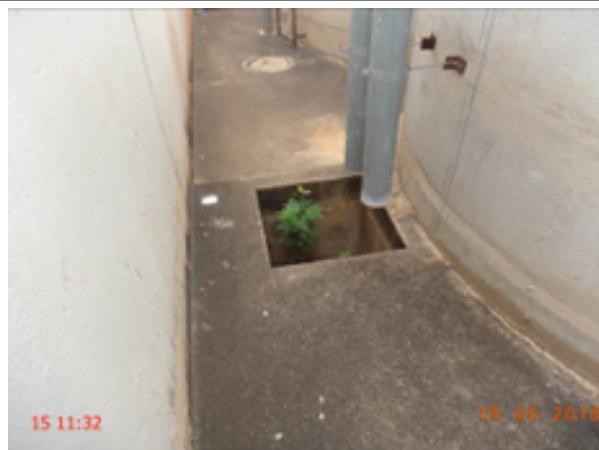
Foto 104 – REL-10: caixa de inspeção sem tampa.

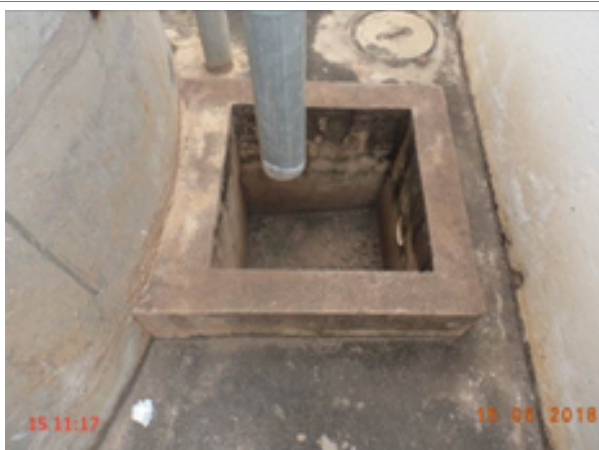
Foto 105 – REL-11: caixa de inspeção sem tampa.

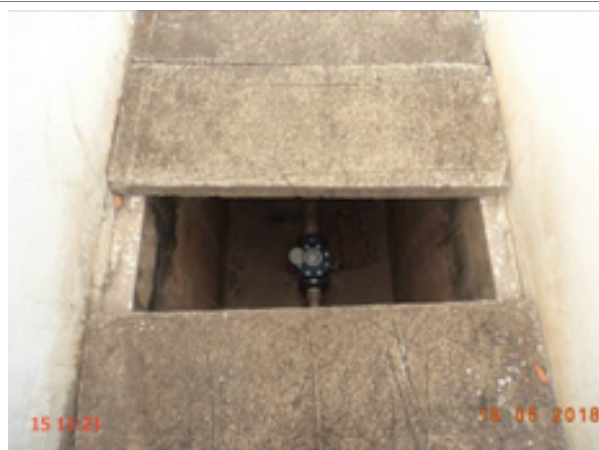
Foto 106 – REL-12: caixa de inspeção sem tampa.

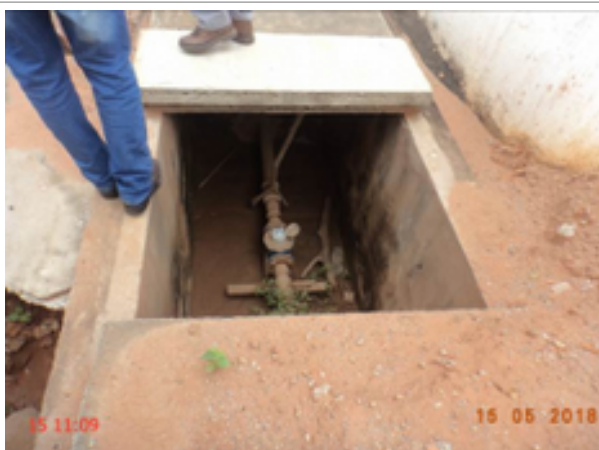
Foto 107 – REL-13: caixa de inspeção sem tampa.

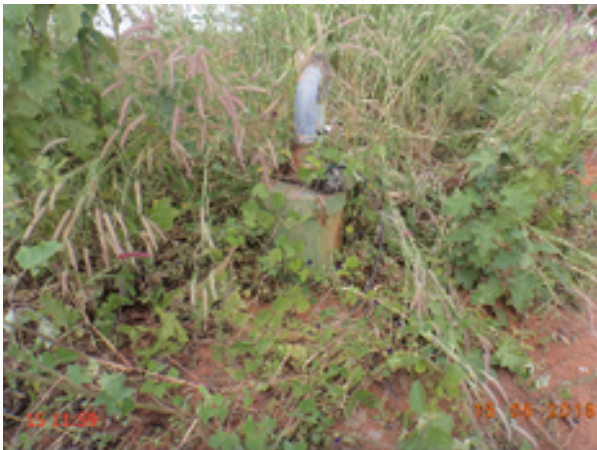
- Os poços PT-20, PT-35, PT-42, PT-44, PT-45, PT-46, PT-Belo Monte (parte alta) e PT-Belo Monte (parte baixa), não estão identificados (Anexo II – item 3; Fotos 108 a 115);

- A instalação do interruptor da casa de abrigo do quadro de comando do poço PT-03 está inadequada (Anexo II – item 5; Foto 131);
- O poço PT-35 está com defeito (Anexo II – item 5; Foto 109);

Foto 109 – PT-35: sem identificação e com defeito

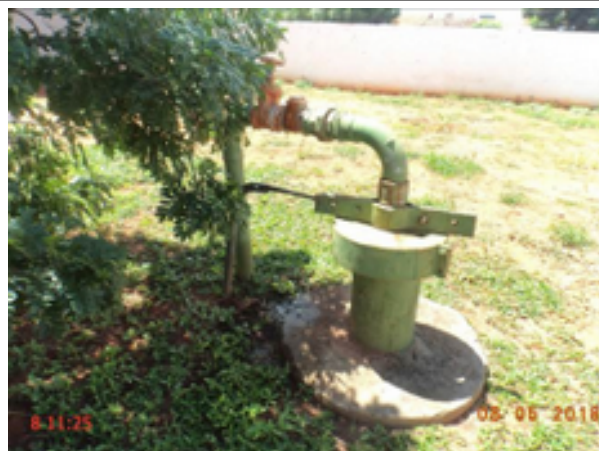
Foto 112 – PT-45: sem identificação.

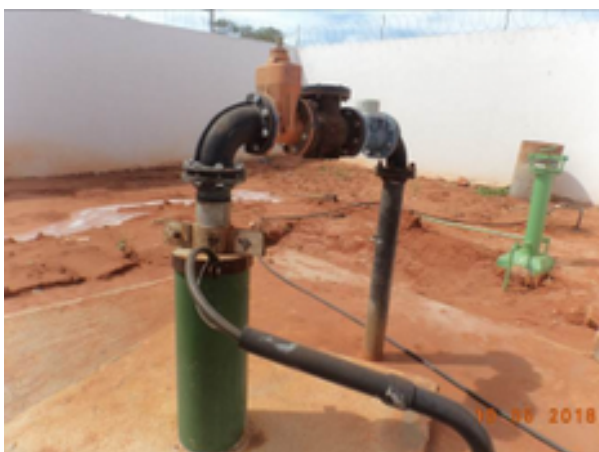
Foto 113 – PT-46: sem identificação

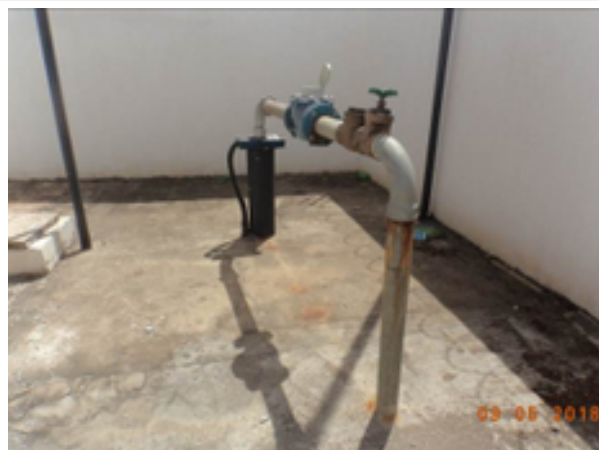
Foto 114 – PT-Belo Monte (parte alta): sem identificação.

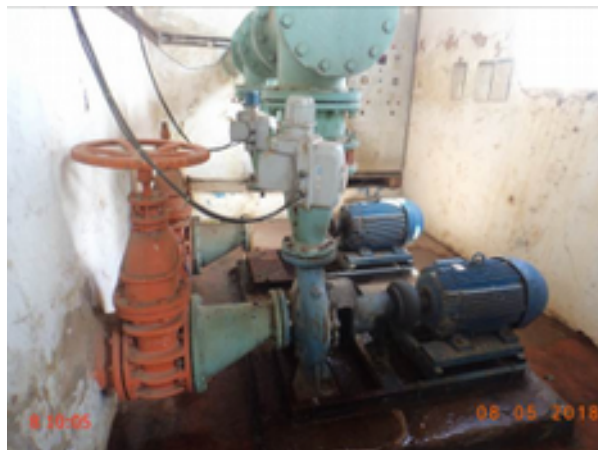
- Ocorre vazamento na gaxeta da bomba das elevatórias de água EEAT-03, EEAT-4, EEAT-05, EEAT-06, EEAT-08, EEAT-11 e EEAT-19 (MCMV TC 02) (Anexo II – item 15; Fotos 116 a 122);

Foto 116 – EEAT-03: vazamento na gaxeta da bomba.

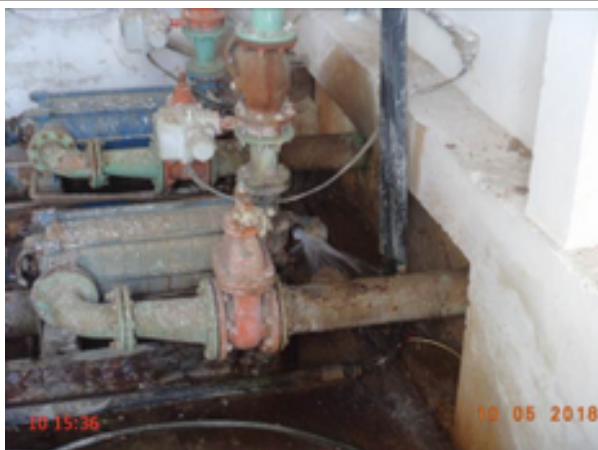
Foto 117 – EEAT-04: vazamento na gaxeta da bomba.

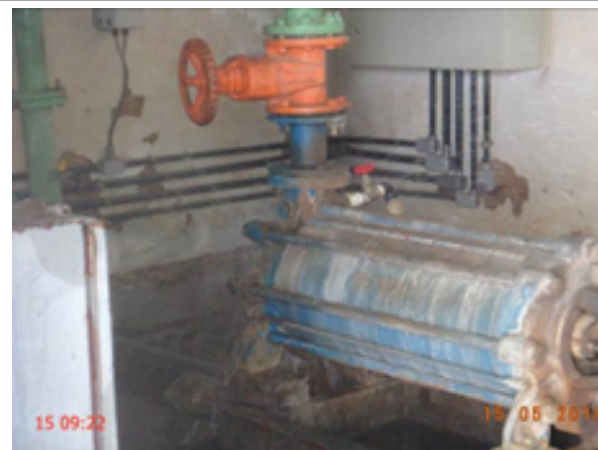
Foto 118 – EEAT-05: vazamento na gaxeta da bomba.

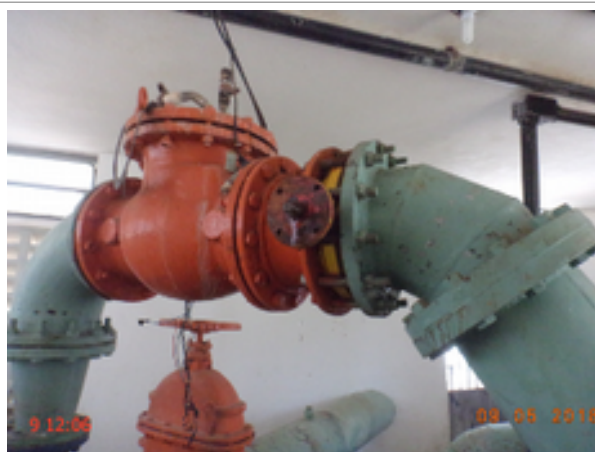
- Ocorre vazamento na tubulação da elevatória de água EEAT-01 (Anexo II – item 15; Foto 124);
- Há caixas de inspeção sem tampa ou grade de proteção na elevatória de água EEAT-01 (Anexo II – item 15; Foto 125);

Foto 124 – EEAT-01: vazamento na tubulação.

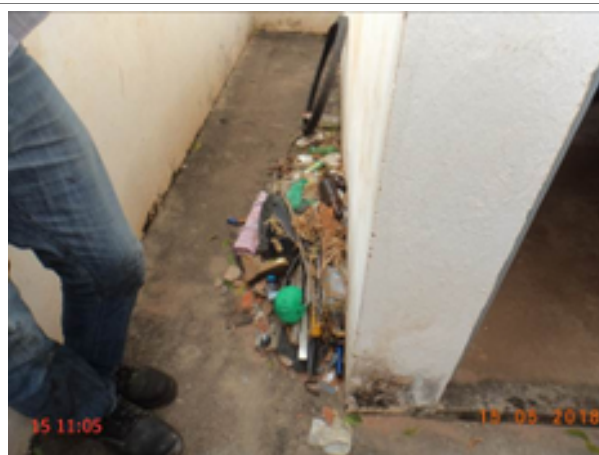
- Ocorre acúmulo de lixo ao lado da elevatória de água EEAT-22 (MCMV TC 04) (Anexo II – item 15; Foto 126);
- O medidor proporcional do poço PT-37 não está funcionando (Anexo II – item 5; Foto 127);

Foto 126 – EEAT-22: acúmulo de lixo na área da elevatória.

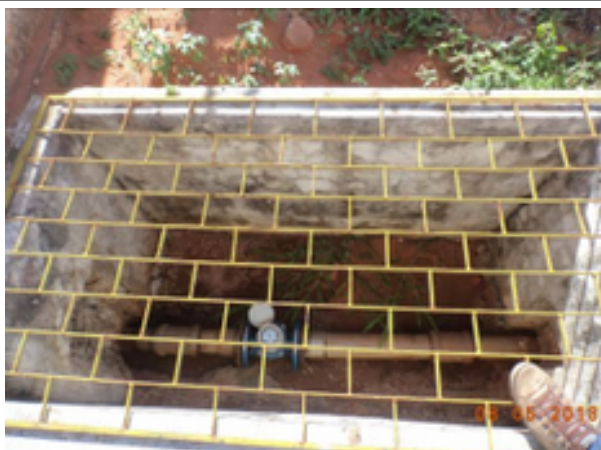
Foto 127 – PT-37: medidor proporcional com defeito.

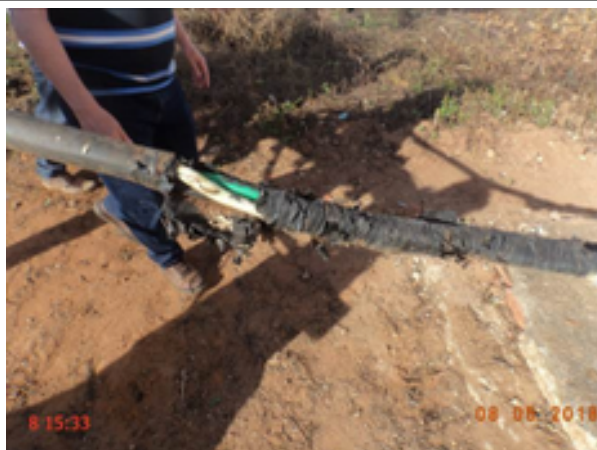
- As instalações elétricas do poço PT-39 estão inadequadas (Anexo II – item 5; Foto 128);
- Os quadros dos disjuntores nas casas de abrigo dos quadros de comando dos poços PT- 27 e PT-38 estão sem tampa (Anexo II – item 5; Fotos 129 e 130);

Foto 128 – PT-39: instalações elétricas inadequadas.

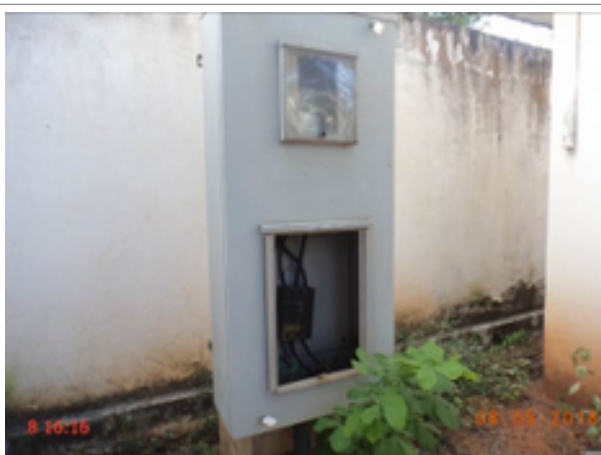
Foto 129 – PT-27: quadro do disjuntor sem tampa.

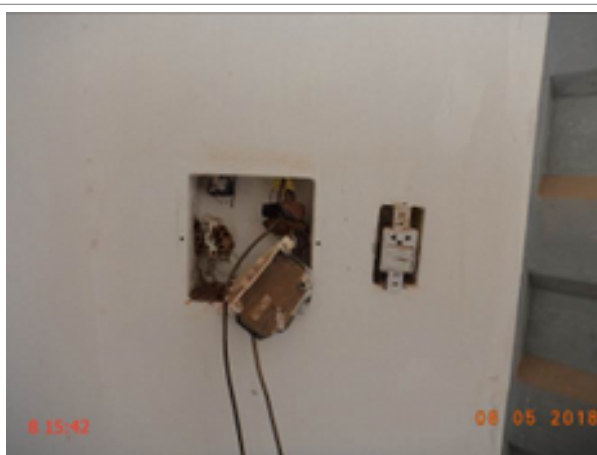
Foto 130 – PT-38 – quadro do disjuntor sem tampa.

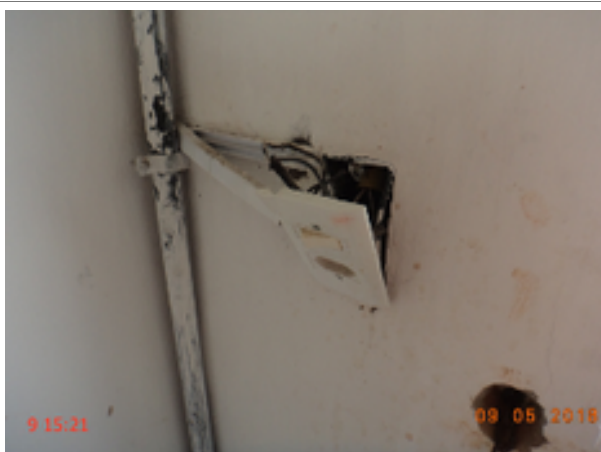
Foto 131 – PT-03: casa de abrigo do quadro de comando com instalação do interruptor inadequada.

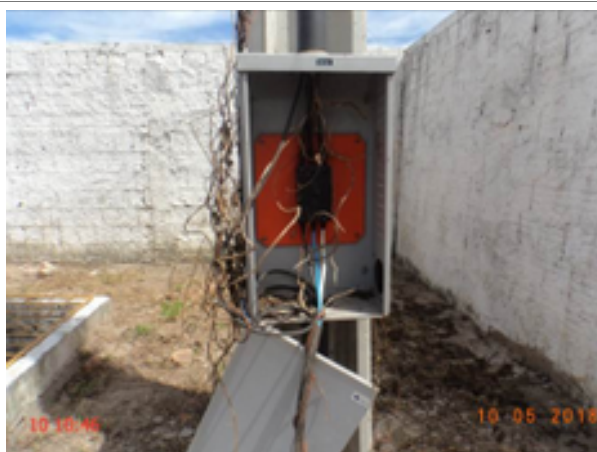
- Não existe quadro de comando instalado no poço PT-46 (Anexo II – item 5; Foto 265);
- A caixa do quadro de energia elétrica do poço PT-50 não está fechada e com vegetação na parte interna (Anexo II – item 5; Foto 132);

Foto 132 – PT-50: caixa do quadro de energia elétrica sem tampa.

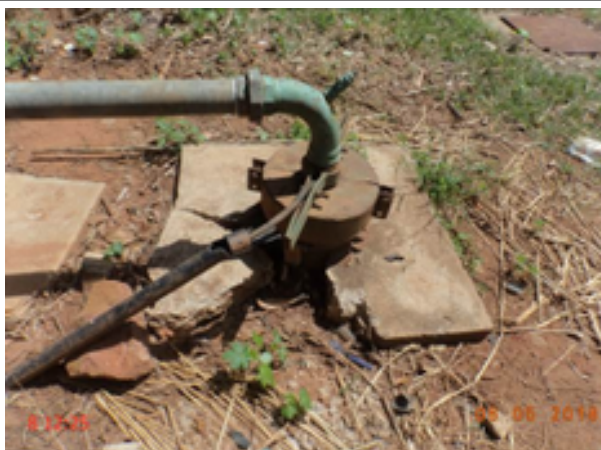
- A laje de proteção do poço PT-19 está danificada (Anexo II – item 6; Foto 133);
- Ocorre vazamento na tubulação dos poços PT-36 e PT-45 (Anexo II – item 6; Fotos 134 e 135);

Foto 133 – PT-19: laje de proteção danificada.

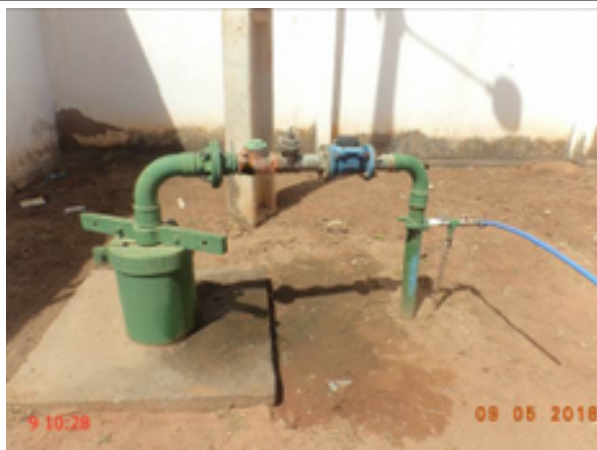
Foto 134 – PT-36: vazamento na tubulação.

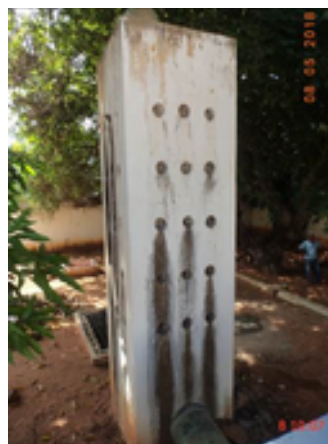
- Na área do reservatório RAP-04, a pintura do aerador está deteriorada (Anexo II – item 11; Foto 136);
- O portão da área de delimitação do poço PT-15 está danificado (Anexo II – item 2; Foto 137);

Foto 136 –RAP-04: Aerador está com pintura deteriorada/sem identificação.

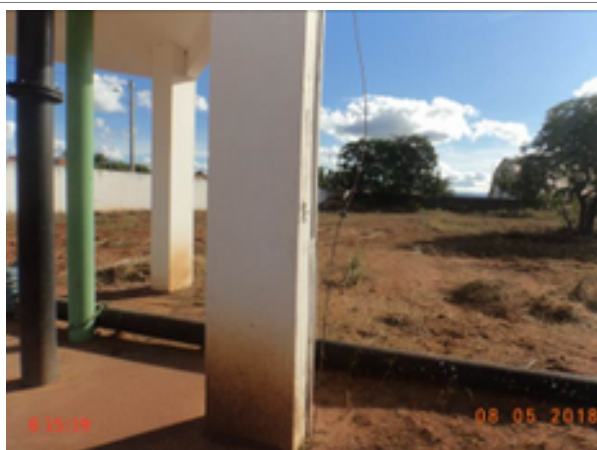
- O aterramento do pára-raios do reservatório REL-06 está sem isolamento (Anexo II – item 48; Foto 138);
- O aterramento do para-raios do reservatório REL-14 está inadequado (Anexo II – item 48; Foto 139);

Foto 138 – REL-06: aterramento do para-raios sem isolamento.

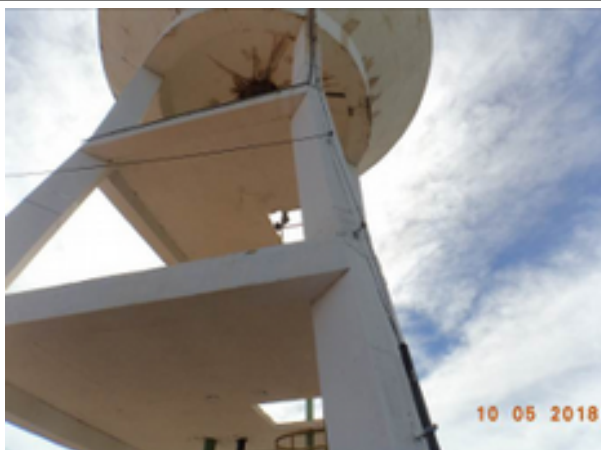
Foto 139 – REL-14: aterramento do para-raios inadequado.

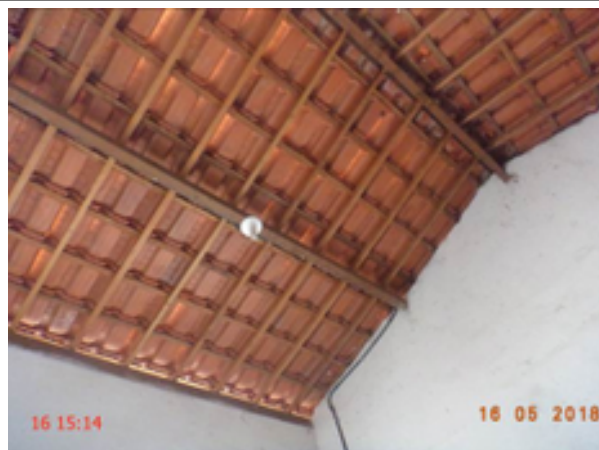
- A lâmpada da casa de abrigo do grupo gerador de energia elétrica da elevatória de esgoto EEE MCMV Manoel Santana não está acendendo (Anexo II – item 23; Foto 140);

Foto 140 – EEE MCMV Manoel Santana: lâmpada da casa de abrigo do grupo gerador de energia elétrica não acende.

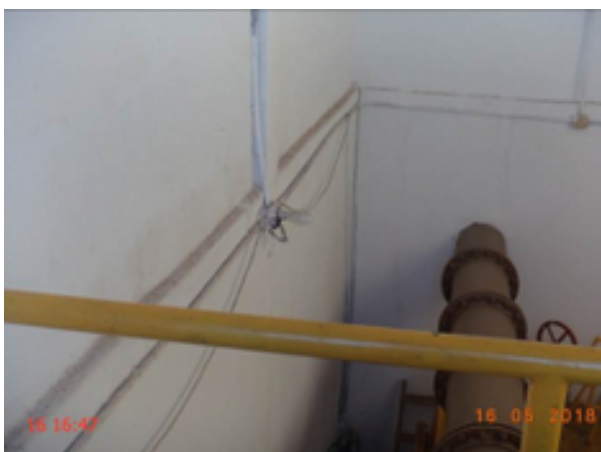
- As lâmpadas da casa de bombas da elevatória de esgoto EEE Salesianos não estão acendendo (Anexo II – item 23; Foto 141);
- A lâmpada da casa de abrigo do quadro de comando das elevatórias, EEE Mutirão e ETP Paraná não estão acendendo (Anexo II – item 23; Fotos 142 e 143);

Foto 141 – EEE Salesianos: lâmpada da casa de bombas não acende.

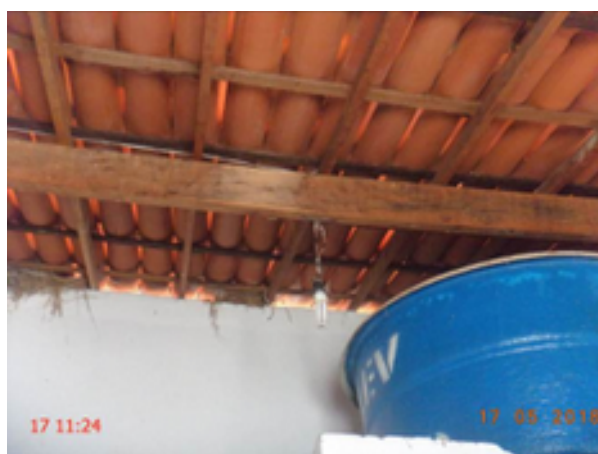
Foto 142 – EEE-04 (Mutirão): lâmpada da casa de abrigo do quadro de comando não acende.

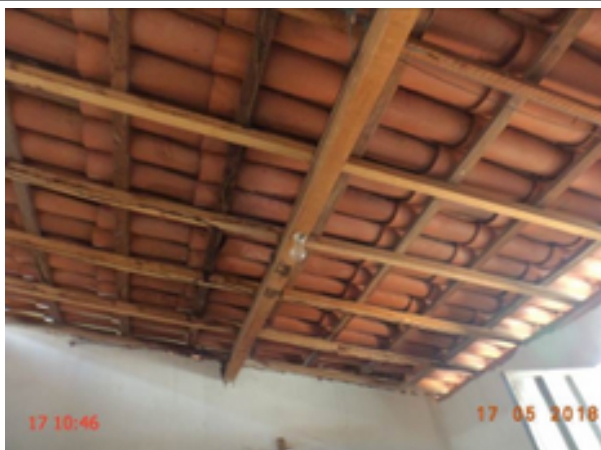
Foto 143 – ETP Paraná: lâmpada da casa de abrigo não acende.

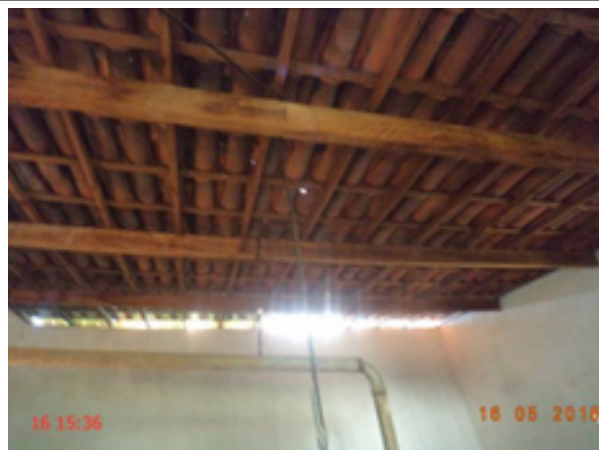
- Não existe iluminação na casa de abrigo do grupo gerador de energia elétrica da elevatória de esgoto EEE Almino Loyola (Anexo II – item 23; Foto 144);

Foto 144 – EEE Almino Loyola: ausência de iluminação na casa de abrigo do grupo gerador de energia elétrica.

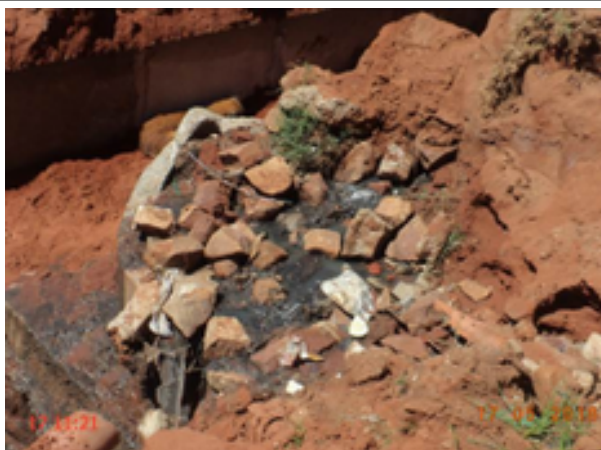
- O poço de visita localizado na chegada da elevatória de esgoto EEE-04 (Mutirão) está danificado (Anexo II – item 25; Foto 145);
- Na ETE Malvas, há uma caixa de inspeção danificada na área da Lagoa Anaeróbia LAN-01 (Anexo II – item 29; Foto 146);

Foto 145 – EEE-04 (Mutirão): poço de visita danificado.

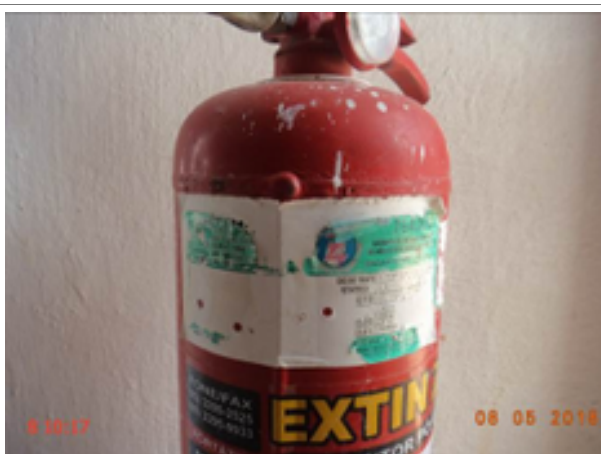
Foto 147 – EEAT-08: carimbo do extintor de incêndio apagado.

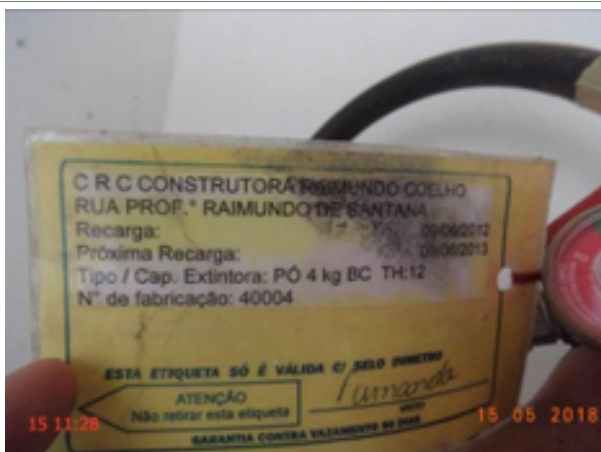
Foto 149 – EEAT-18: data de validade da recarga do extintor de incêndio vencida.

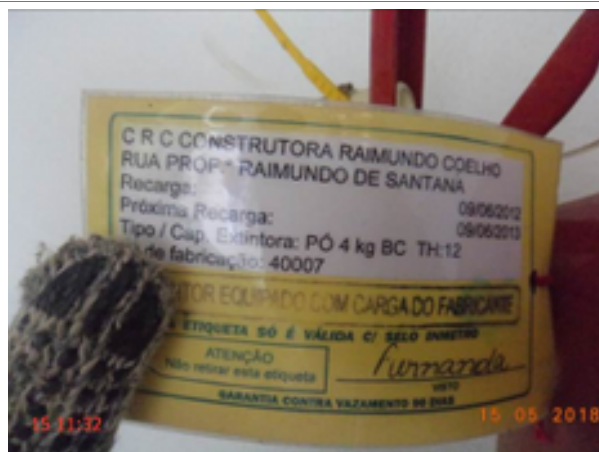
Foto 150 – EEAT-19: data de validade da recarga do extintor de incêndio vencida.
