**RELATÓRIO DE FISCALIZAÇÃO
RF/CSB/0012/2018
(PCSB/CSB/0039/2018)**

**Assunto: Fiscalização dos Sistemas de
Abastecimento de Água e de Esgotamento Sanitário
do Município de Juazeiro do Norte**

COORDENADORIA DE SANEAMENTO BÁSICO

Julho/2018

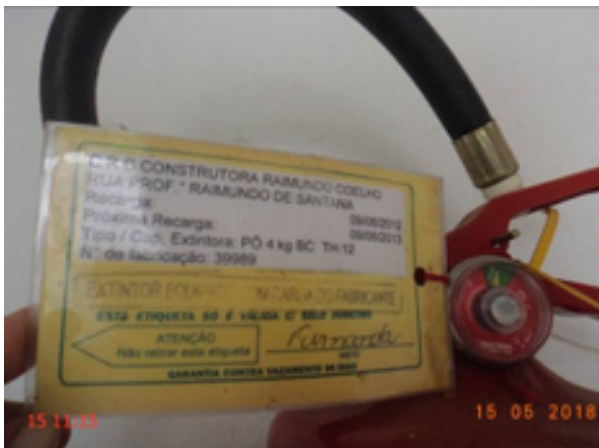
Foto 151 – EEAT-20: data de validade da recarga do extintor de incêndio vencida.

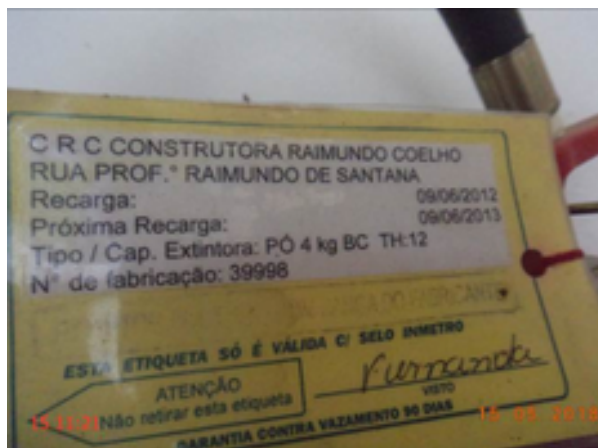
Foto 152 – EEAT-21: data de validade da recarga do extintor de incêndio vencida.

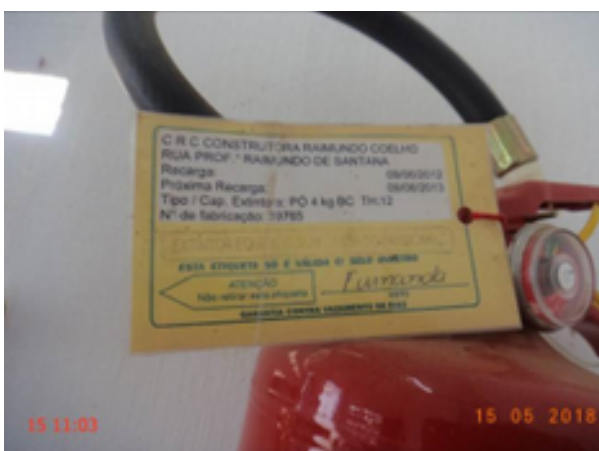
Foto 153 – EEAT-22: data de validade da recarga do extintor de incêndio vencida.

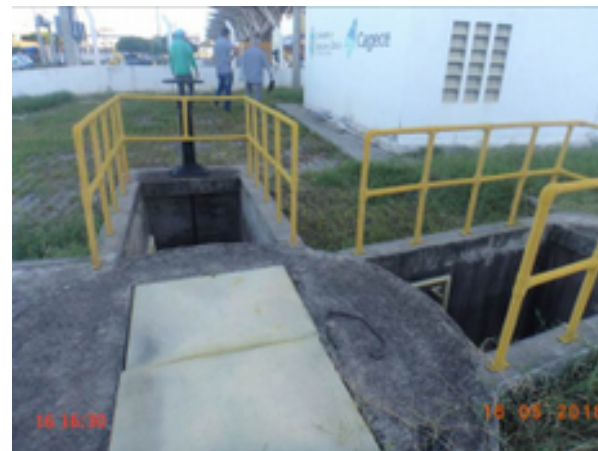
Foto 154 – EEE Multifuncional: sem guarda-corpos adequados.

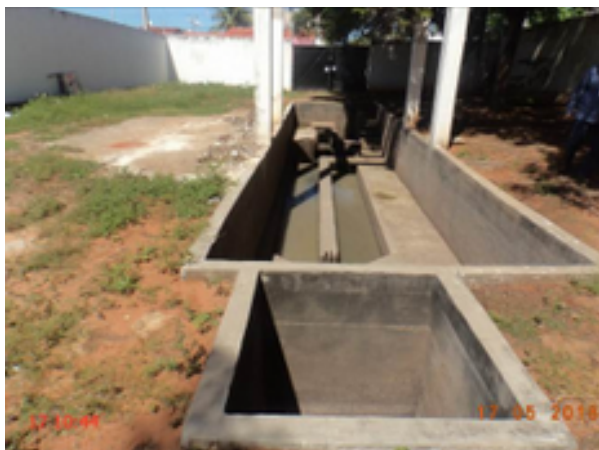
Foto 155 – ETP Paraná: sem guarda-corpo.

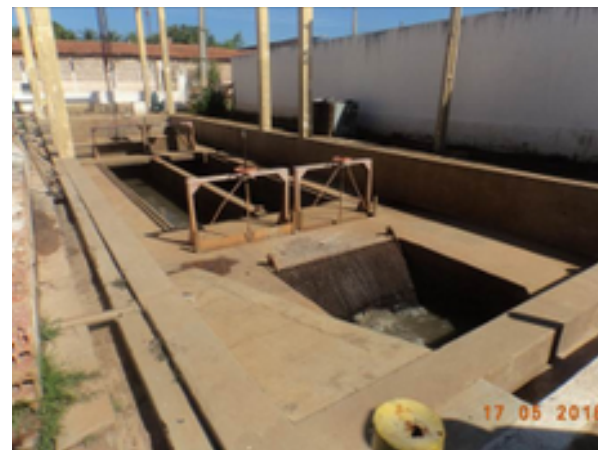
- Na elevatória de esgoto EEE Malvas, não existe guarda-corpo instalado na área do tratamento preliminar (Anexo II – item 21; Foto 156);
- A tampa do poço de sucção da elevatória de esgoto EEE Salesianos não garante vedação (Anexo II – item 22; Foto 157);

Foto 156 – EEE Malvas: área do tratamento preliminar sem guarda-corpo.

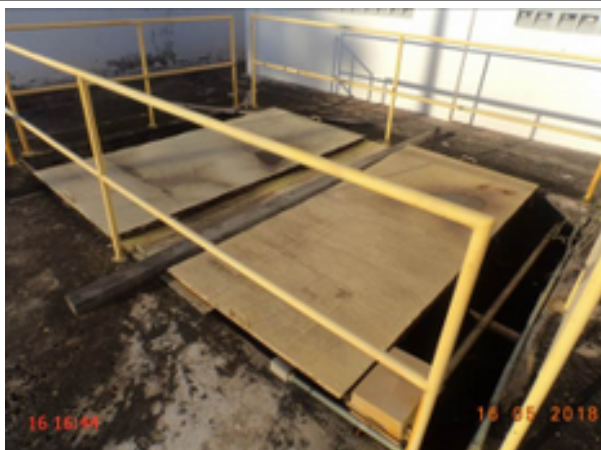
Foto 157 – EEE Salesianos: tampa do poço de sucção sem vedação.

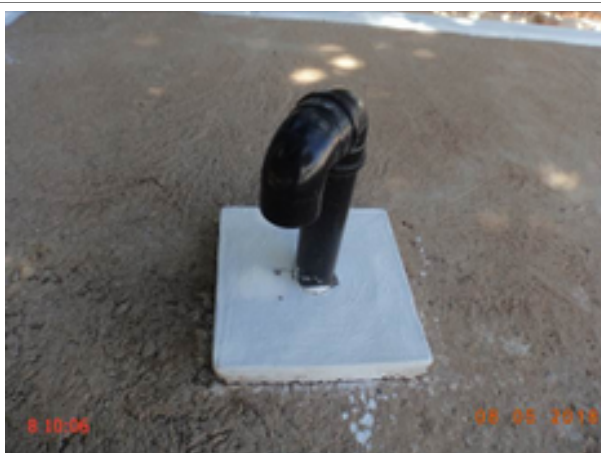
Foto 159 – RAP-04: tubulação de ventilação sem tela de proteção.

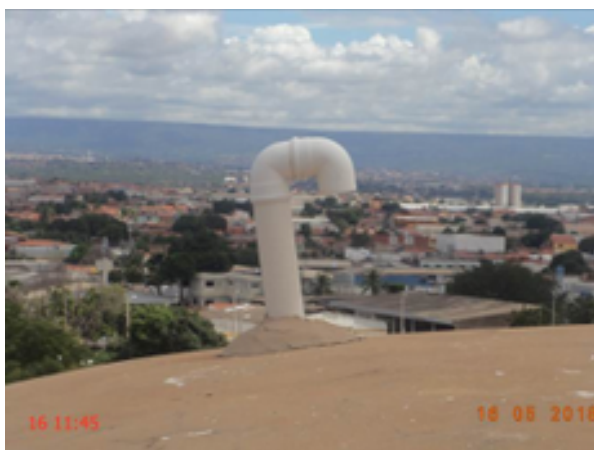
- Ocorre acúmulo de material e vegetação em excesso nos leitos de secagem da ETE Vila Três Marias (Anexo II – item 27; Foto 158)
- A tubulação de ventilação dos reservatórios RAP-04, RAP-05, RAP-08, RAP-09, RAP-16, RAP-Timbaúba (2), RAP-19/RAP-20 (MCMV TC 01), RAP-21/RAP-22 (MCMV TC 02), RAP-23/RAP-24 (MCMV TC 03), RAP-25 (MCMV TC 04), REL-02 e REL-15 está sem tela de proteção (Anexo II – item 39; Fotos 159 a 172);

Foto 162 – RAP-09: tubulação de ventilação sem tela de proteção.

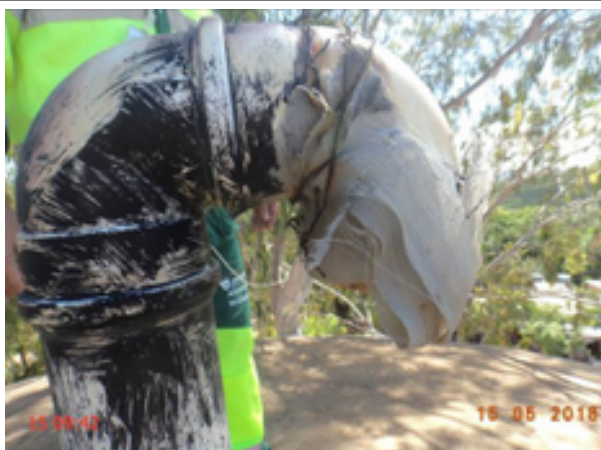
- A tela de proteção da tubulação de ventilação do reservatório REL-03 não garante vedação (Anexo II – item 39; Foto 173);
- As tampas de inspeção dos reservatórios RAP-02, RAP-03, RAP-04, RAP-05, RAP-06, RAP-07, RAP-08, RAP-18 e REL-15 não garantem vedação (Anexo II – item 41; Fotos 174 a 182);

Foto 173 – REL-03: tela de proteção da tubulação de ventilação não garante vedação.

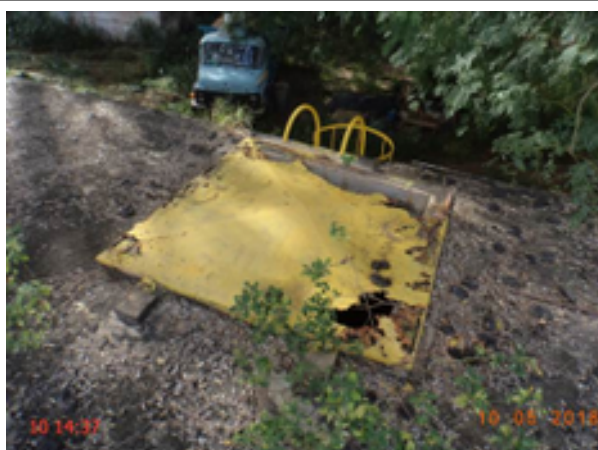
- A tampa de inspeção dos reservatórios RAP-02, RAP-03, REL-01, RAP-Timbaúba (2), RAP-18 e REL-15 está em processo de corrosão (Anexo II – item 41; Fotos 174, 175, 194, 195, 181 e 182);

Foto 174 – RAP-02: tampa de inspeção em processo de corrosão/sem vedação.

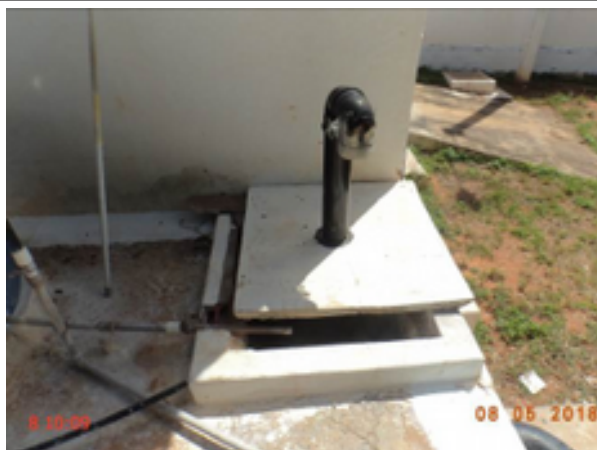
Foto 176 – RAP-04: tampa de inspeção aberta e sem vedação.

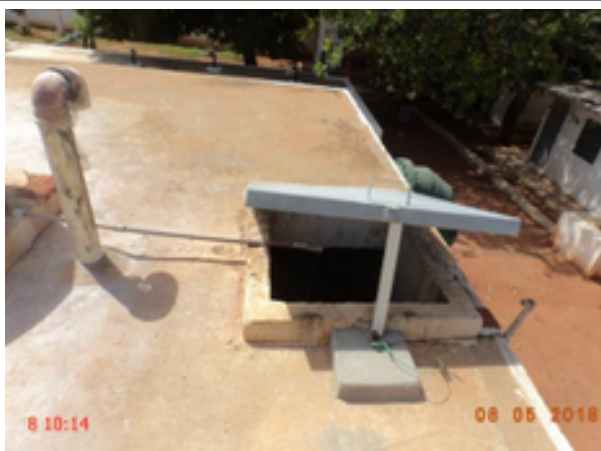
Foto 177 – RAP-05: tampa de inspeção aberta e sem vedação.

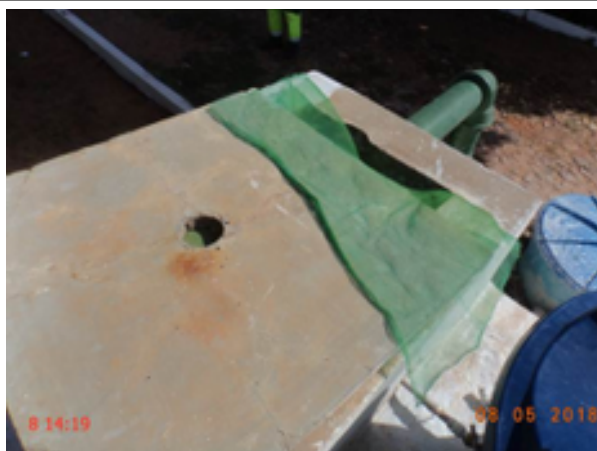
Foto 178 – RAP-06: tampa de inspeção sem vedação.

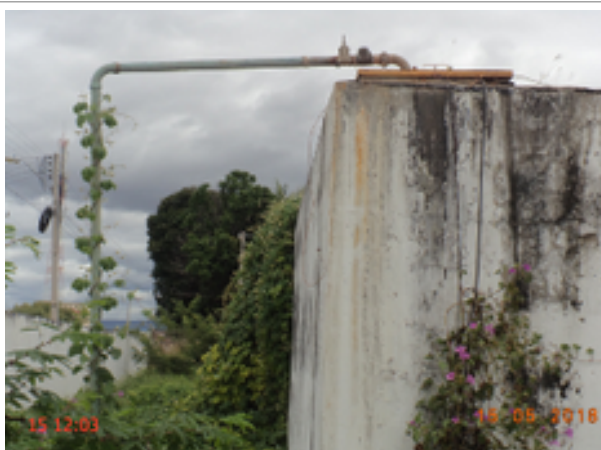
Foto 179 – RAP-07: tampa de inspeção sem vedação.

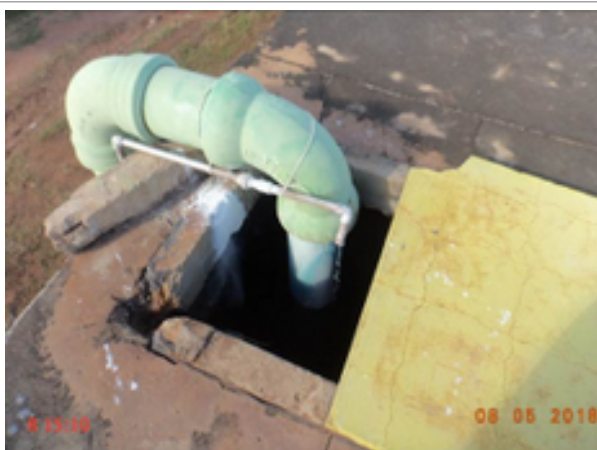
Foto 180 – RAP-08: tampa de inspeção sem vedação adequada.

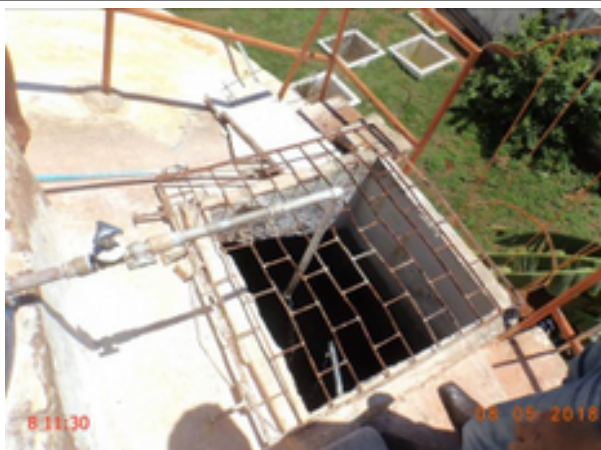
- As tampas de inspeção dos reservatório RAP-Timbaúba (1), RAP-09, RAP-13, RA-14, RAP-16, RAP-19/RAP-20 (MCMV TC 01), RAP-21/RAP-22 (MCMV TC 02), RAP-24 (MCMV TC 03) e RAP-25 (MCMV TC 04) não estão devidamente fechadas (Anexo II – item 41; Fotos 183 a 193);

Foto 187 – RAP-16: tampa de inspeção aberta.

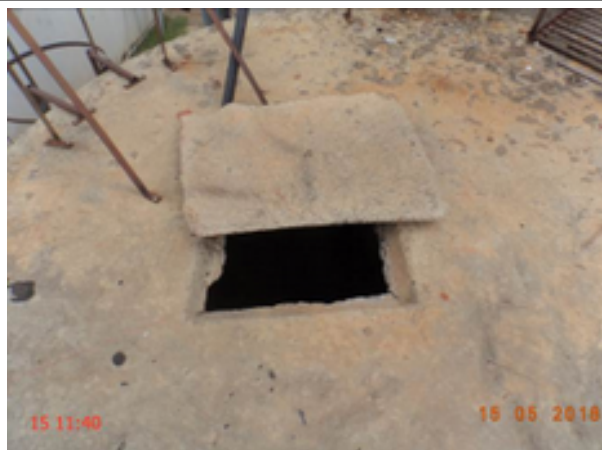
Foto 188 – RAP-19: tampa de inspeção aberta.

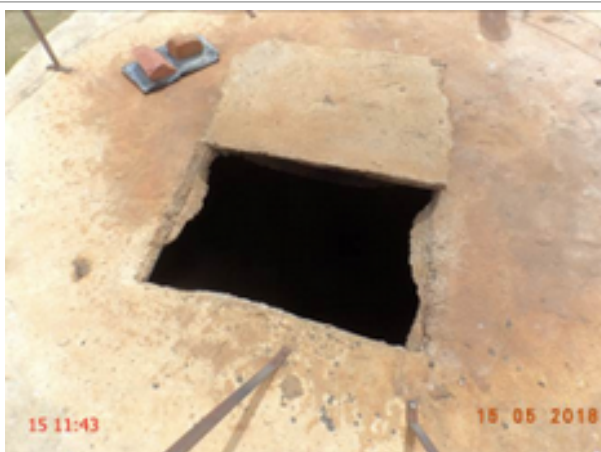
Foto 189 – RAP-20: tampa de inspeção aberta.

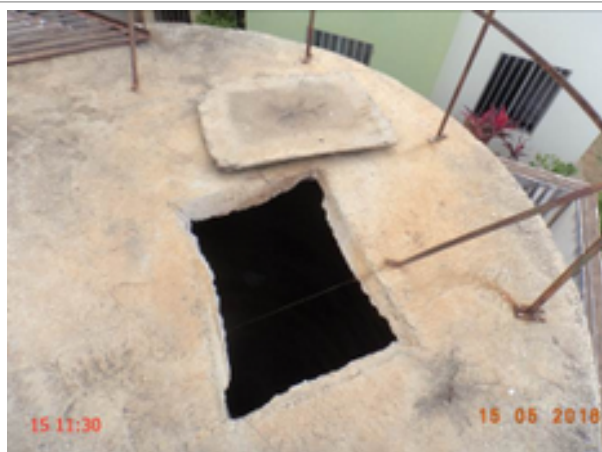
Foto 190 – RAP-21: tampa de inspeção aberta.

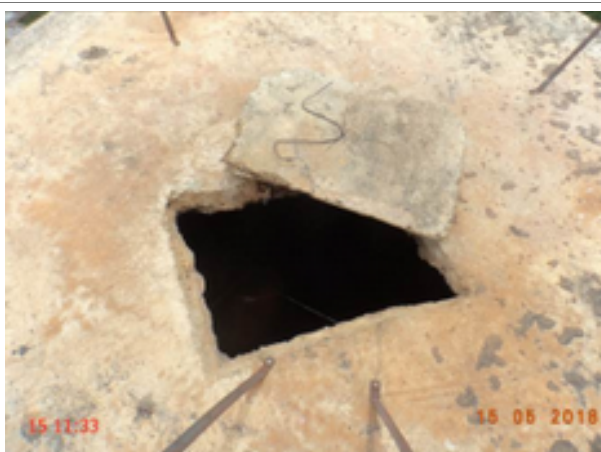
Foto 191 – RAP-22: tampa de inspeção aberta.

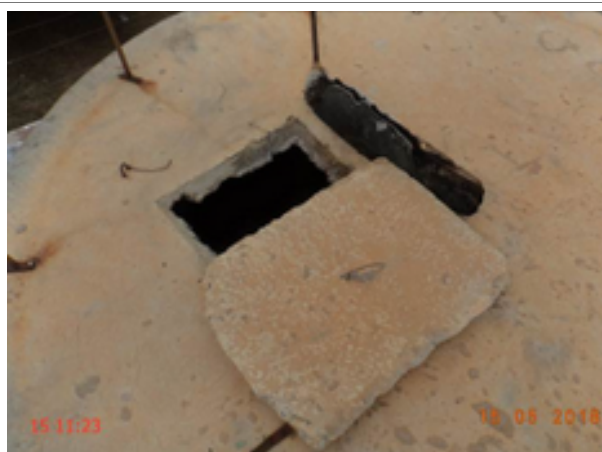
Foto 192 – RAP-24: tampa de inspeção aberta.

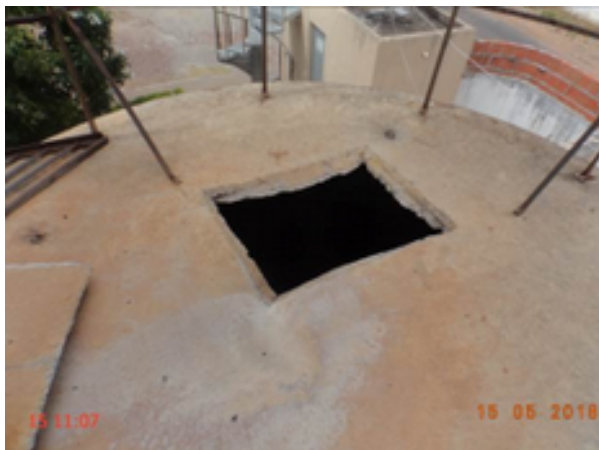
Foto 193 – RAP-25: tampa de inspeção aberta.

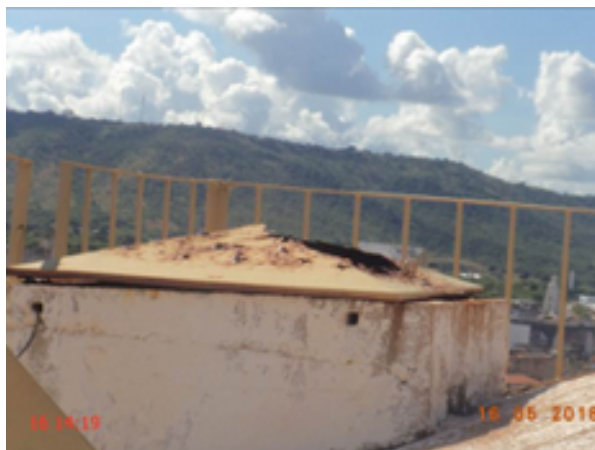
Foto 194 – REL-01: tampa de inspeção em processo de corrosão.

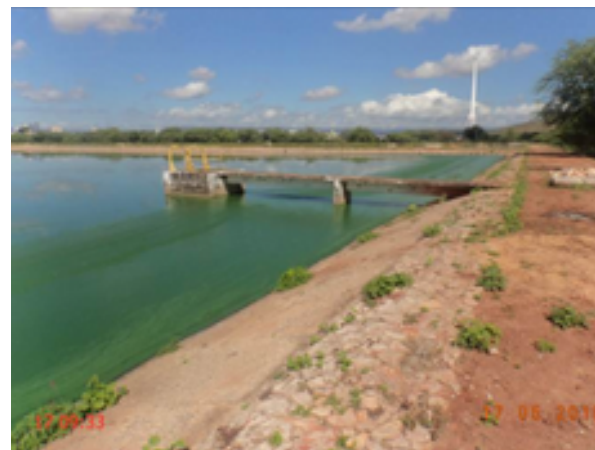
- A estrutura em volta da tampa de inspeção do reservatório RAP-09 está danificada (Anexo II – item 41; Foto 184);
- Na ETE Malvas, Não existe guarda-corpo instalado nas passarelas de inspeção das lagoas de maturação LF-01 e LF-02 (Anexo II – item 28; Foto 196);

Foto 196 – ETE Malvas: passarela de inspeção sem guarda-corpo LF(1).

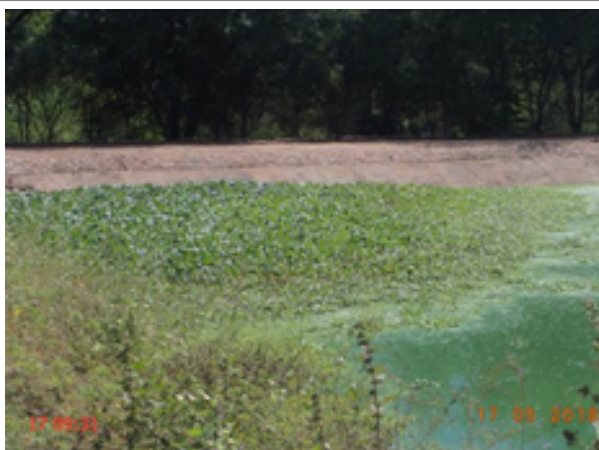
- Na ETE Malvas, ocorre acúmulo de sobrenadantes nas lagoas de facultativa LF-01, FL-02 e de maturação LM (Anexo II – item 28; Fotos 197 a 199);
- Na ETE MCMV Tenente Coelho, os decantadores e reatores não estão identificados (Anexo II – item 28; Fotos 200 e 201);

Foto 197 – ETE Malvas: acúmulo de sobrenadantes LF(1).

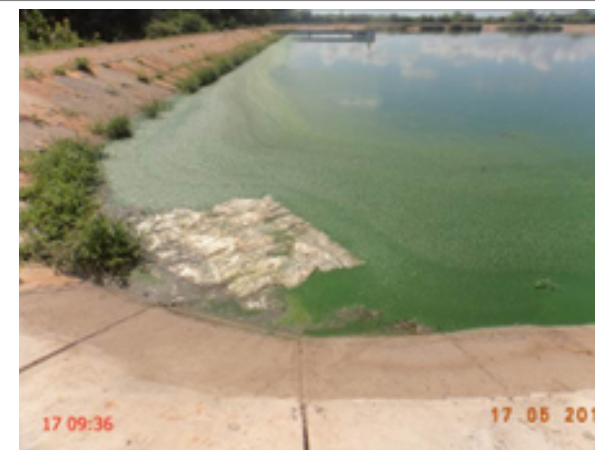
Foto 198 – ETE Malvas: acúmulo de sobrenadantes LF(2).

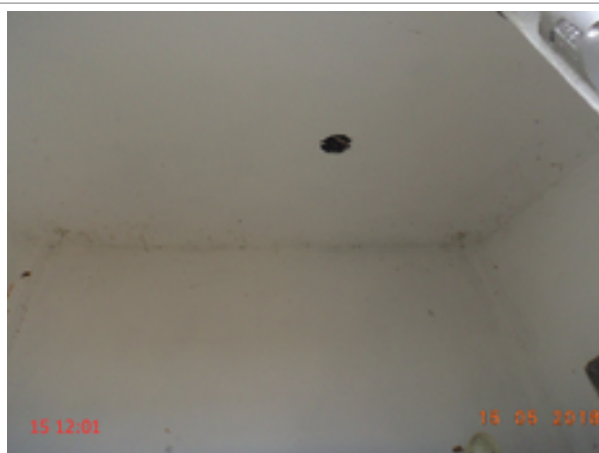
- Na casa de abrigo do quadro de comando da elevatória de água do reservatório RAP-07 não existe instalação elétrica (Anexo II – item 14; Foto 204);
- A lâmpada da elevatória de água EEAT-20 (MCMV TC 03) não está acendendo (Anexo II – item 14; Foto 205);

Foto 204 – RAP-07: casa de abrigo do quadro de comando sem instalação elétrica.

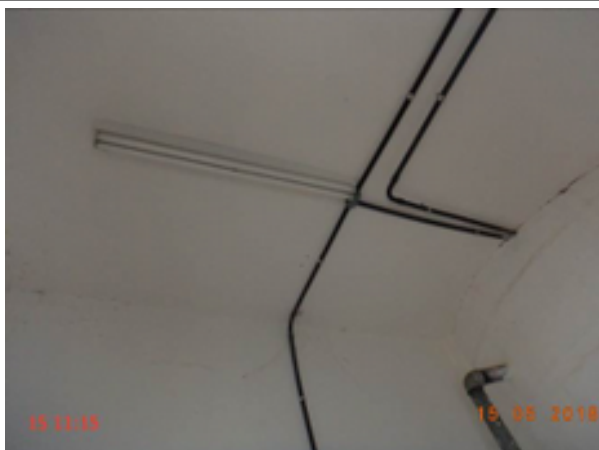
Foto 205 – EEAT-20: lâmpada não acende.

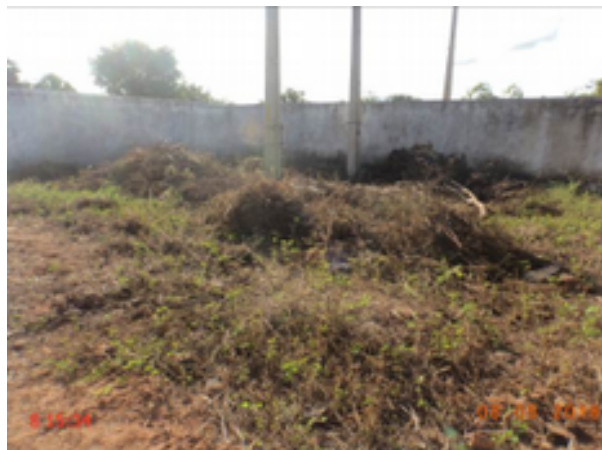
- Ocorre acúmulo de lixo dentro da área dos poços PT-22, PT-26, PT-36 e PT-39 (Anexo II – item 1; Fotos 221 a 224);
- A laje de proteção do clorador do poço PT-38 está danificada (Anexo II – item 1; Foto 225);

Foto 224 – PT-39: acúmulo de vegetação.

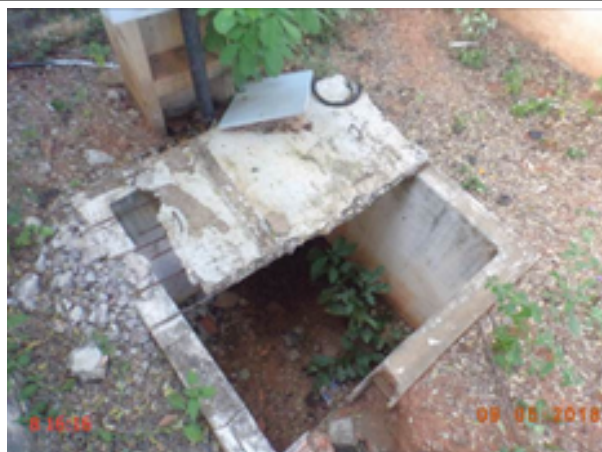
- Há uma caixa de inspeção parcialmente sem tampa na área dos poços PT-27 e PT-50 (Anexo II – item 1; Fotos 230 e 231);
- Na área dos poços PT-05, PT-06, PT-07 e PT-44 há caixas de inspeção sem tampa (Anexo II – item 1; Fotos 232 a 235);

Foto 230 – PT-27: caixa de inspeção parcialmente sem tampa.

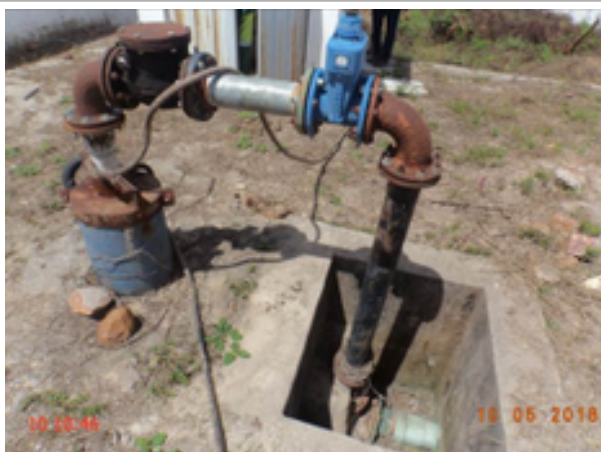
Foto 231 – PT-50: caixa de inspeção sem tampa ou grade de proteção.

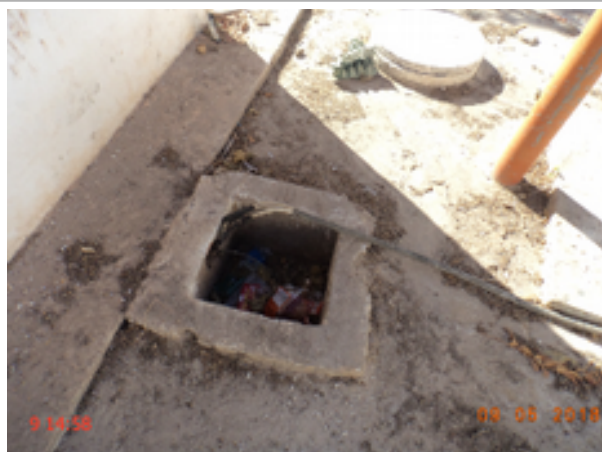
Foto 232 – PT-05: caixa de inspeção sem tampa ou grade de proteção.

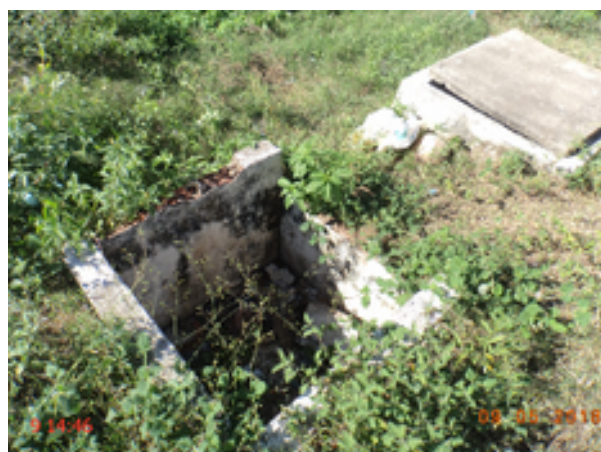
Foto 233 – PT-06: caixa de inspeção sem tampa ou grade de proteção.

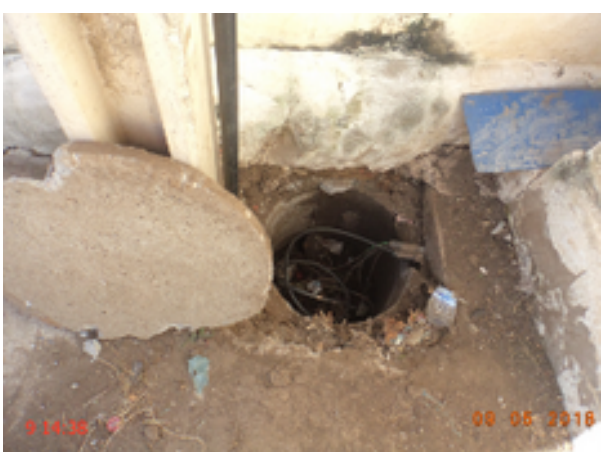
Foto 234 – PT-07: caixa de inspeção sem tampa ou grade de proteção.

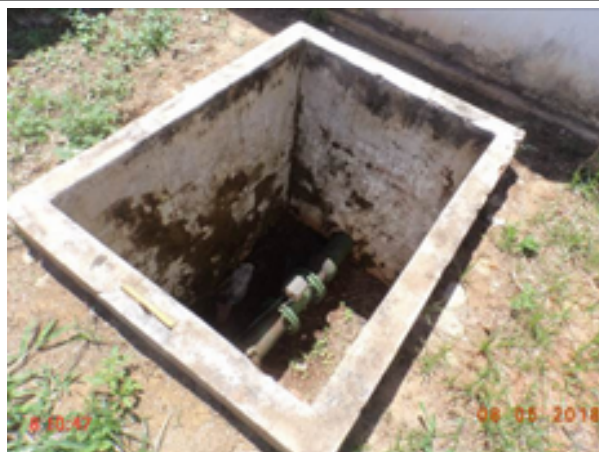
- A caixa do medidor eletromagnético localizado na área do poço PT-12 está sem tampa ou grade de proteção (Anexo II – item 1; Foto 236);
- O forro da casa de abrigo do quadro de comando do poço PT-24 está deteriorado (Anexo II – item 1; Foto 237);

Foto 236 – PT-12: caixa do medidor eletromagnético sem tampa.

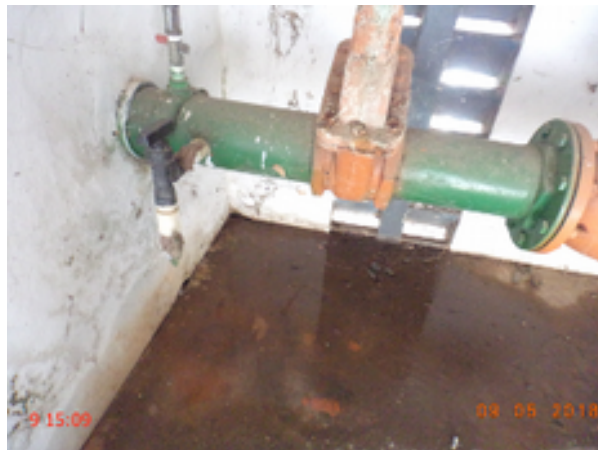
- O registro na tubulação do poço PT-04 não garante vedação (Anexo II – item 1; Foto 242);
- Ocorre vazamento na tubulação dos poços PT-20, PT-26, PT-42 e PT-43 (Anexo II – item 1; Fotos 243 a 246);

Foto 242 – PT-04: registro sem vedação.

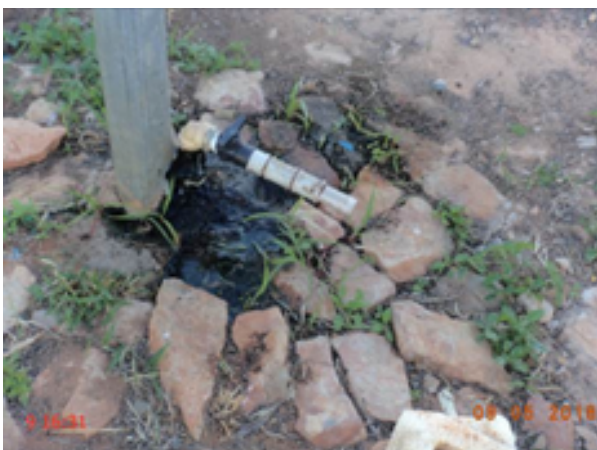
Foto 245 – PT-42: vazamento na tubulação.

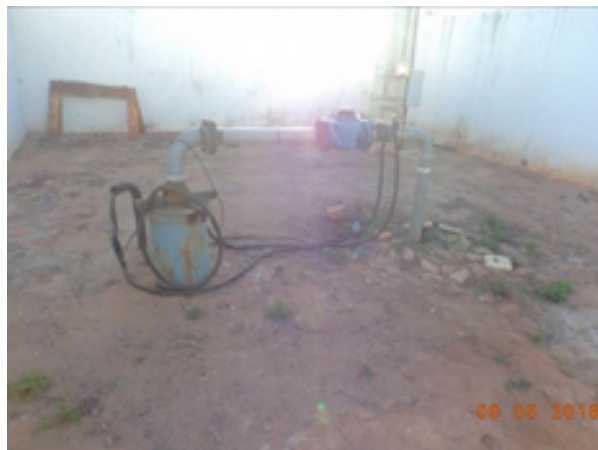
Foto 246 – PT-43: vazamento na tubulação.

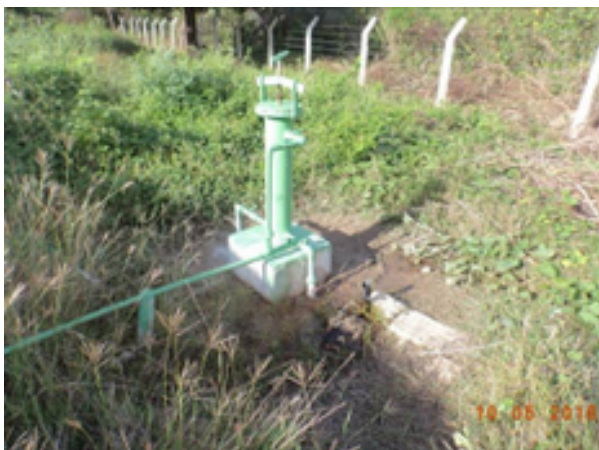
- Ocorre vazamento na tubulação do clorador dos poços PT-20 e PT-26 (Anexo II – item 1; Fotos 247 e 248);
- A pintura e o reboco do muro externo do poço PT-26 estão deteriorados (Anexo II – item 1; Foto 249);

Foto 247 – PT-20: vazamento no clorador.

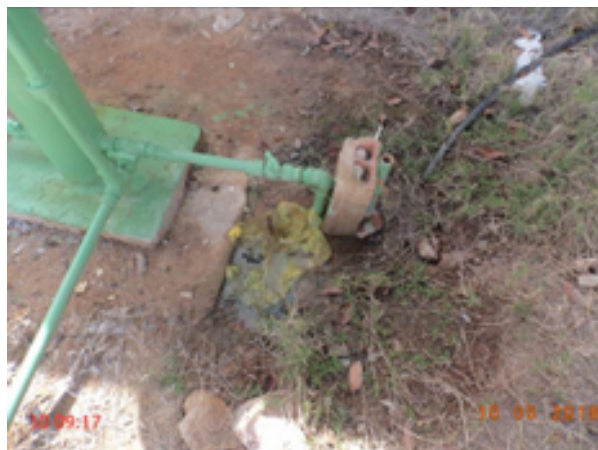
Foto 248 – PT-26: vazamento no clorador.

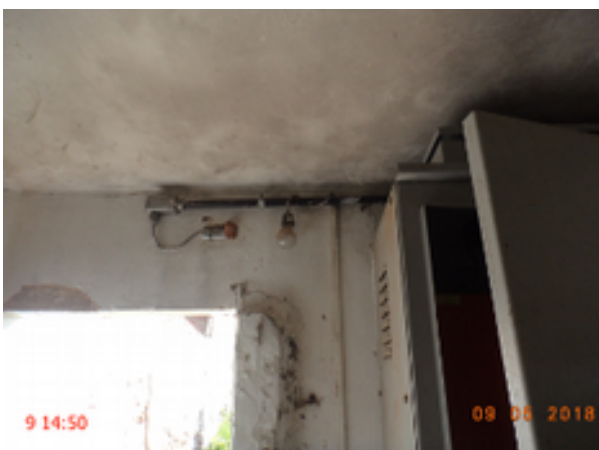
- A lâmpada da casa de abrigo do quadro de comando dos poços PT-06, PT-12, PT-22 e PT-MCMV 02 Manoel Santana (2) não está acendendo (Anexo II – item 5; Fotos 253 a 256);

Foto 254 – PT-12: lâmpada da casa de abrigo do quadro de comando não acende.

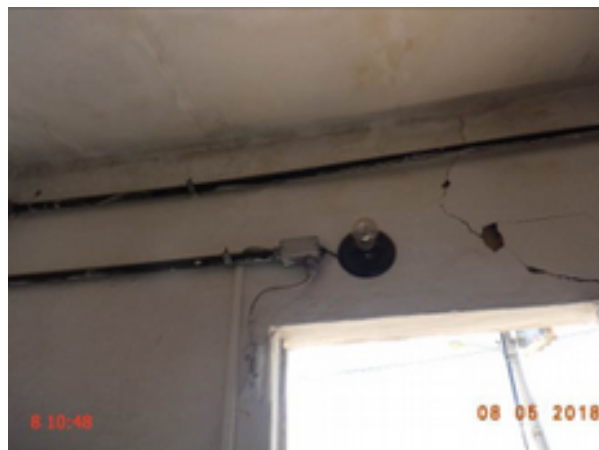
Foto 255 – PT-22: lâmpada da casa de abrigo do quadro de comando não acende.

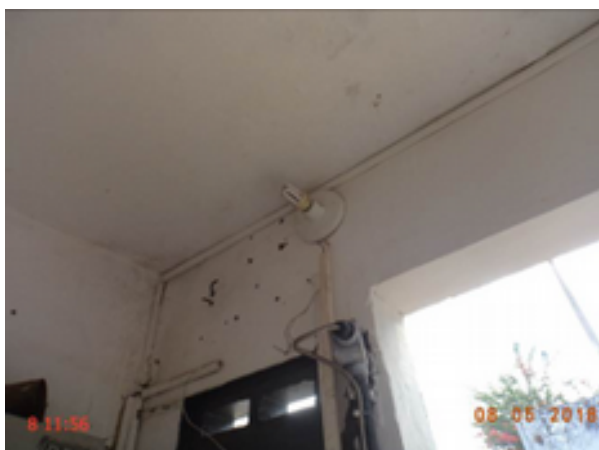
Foto 256 – PT-MCMV 02 Manoel Santana (2): lâmpada da casa de abrigo do quadro de comando não acende.

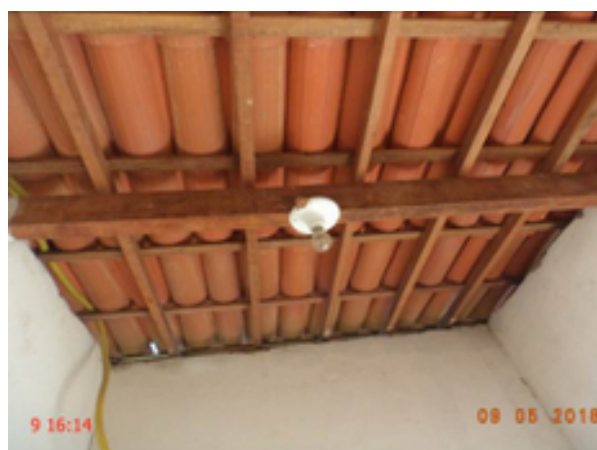
- Não existe lâmpada instalada na parte interna e externa da casa de abrigo do quadro de comando dos poços PT-11, PT-27, PT-38, PT-39 e PT-46 (Anexo II – item 5; Fotos 257 a 266);

Foto 257 – PT-11: ausência de lâmpada na parte interna da casa de abrigo do quadro de comando.

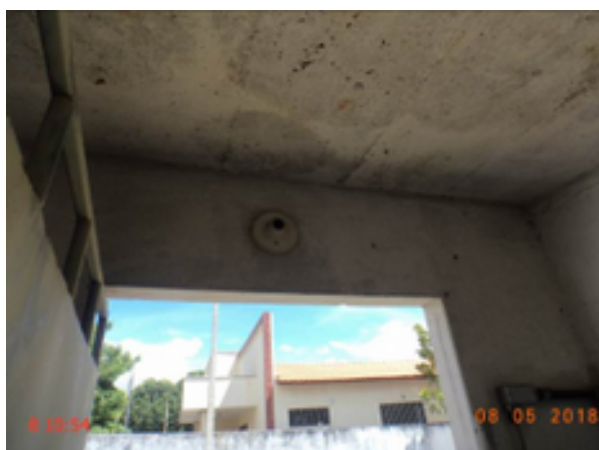
Foto 258 – PT-11: ausência de lâmpada na área externa da casa de abrigo do quadro de comando.

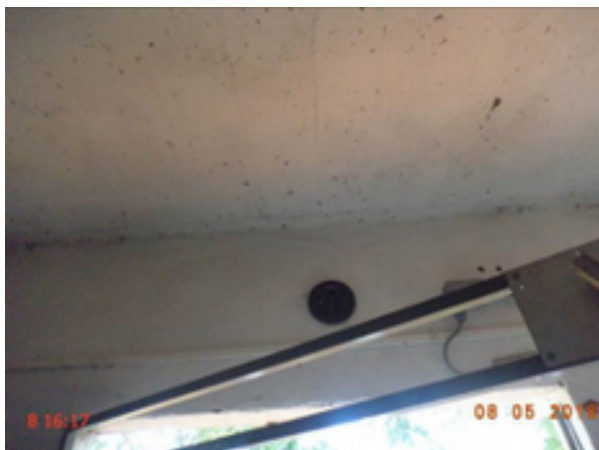
Foto 260 – PT-27: ausência de lâmpada na área externa da casa de abrigo do quadro de comando.

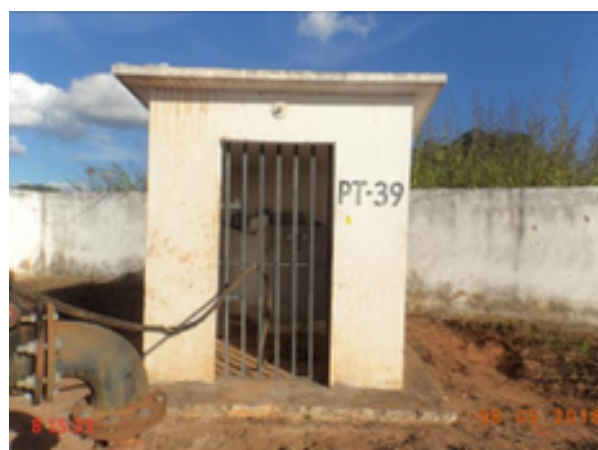
Foto 264 – PT-39: ausência de lâmpada na área externa da casa de abrigo do quadro de comando.

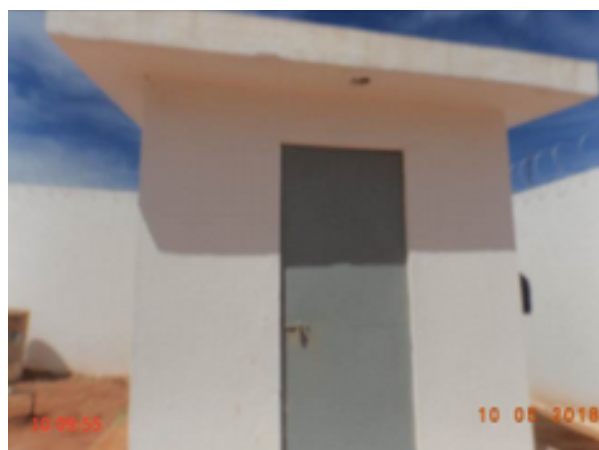
Foto 266 – PT-46: ausência de lâmpada na área externa da casa de abrigo do quadro de comando.

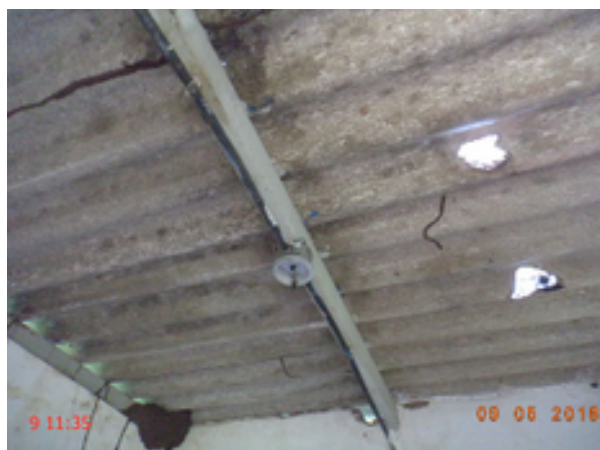
- Não existe lâmpada instalada na casa de abrigo do quadro de comando dos poços PT-01, PT-03, PT-04, PT-05, PT-35, PT-18, PT-19, PT-24, PT-26, PT-36, PT-40, PT-41, PT-43 e PT-50 (Anexo II – item 5; Fotos 267 a 280);

Foto 267 – PT-01: telhado danificado e ausência de lâmpada na casa de abrigo do quadro de comando.

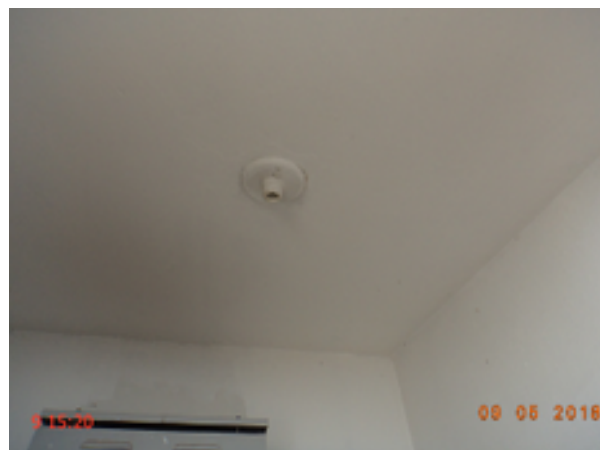
Foto 268 – PT-03: sem lâmpada instalada na casa de abrigo do quadro de comando.

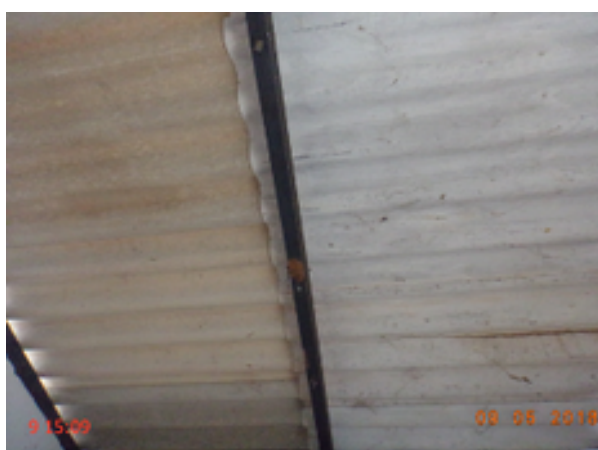
Foto 269 – PT-04: sem lâmpada instalada na casa de abrigo do quadro de comando.

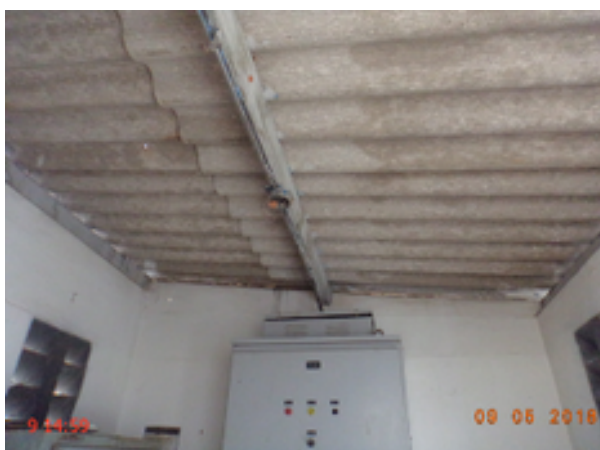
Foto 270 – PT-05: sem lâmpada instalada na casa de abrigo do quadro de comando.

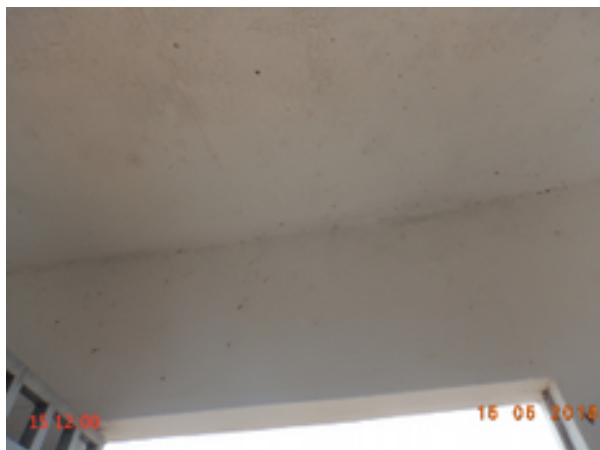
Foto 271 – PT-35: sem lâmpada instalada na casa de abrigo do quadro de comando.

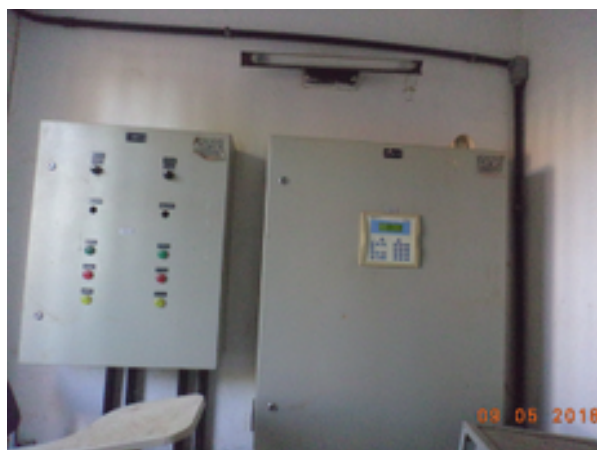
Foto 272 – PT-18: casa de abrigo do quadro de comando sem lâmpada instalada.

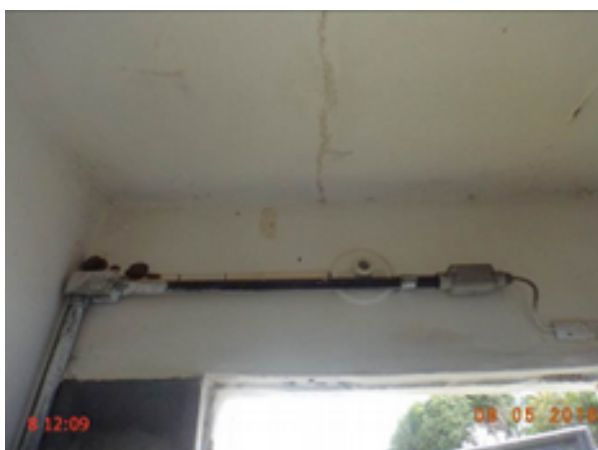
Foto 273 – PT-19: sem lâmpada na casa de abrigo do quadro de comando.

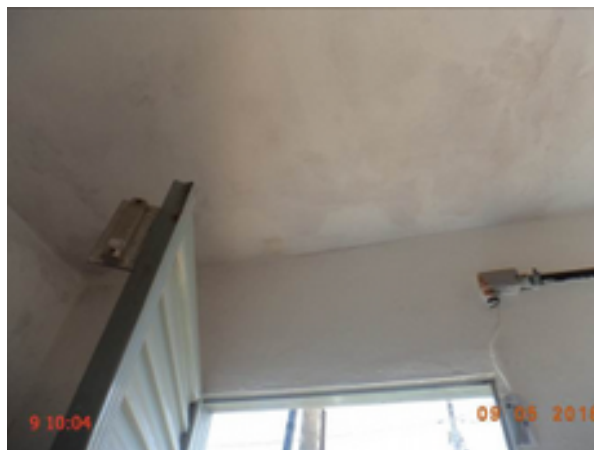
Foto 274 – PT-24: sem iluminação na casa de abrigo do quadromando.

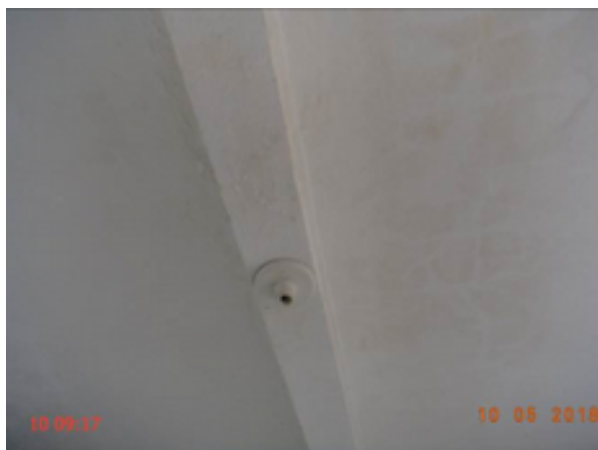
Foto 275 – PT-26: sem lâmpada na casa de abrigo do quadro de comando.

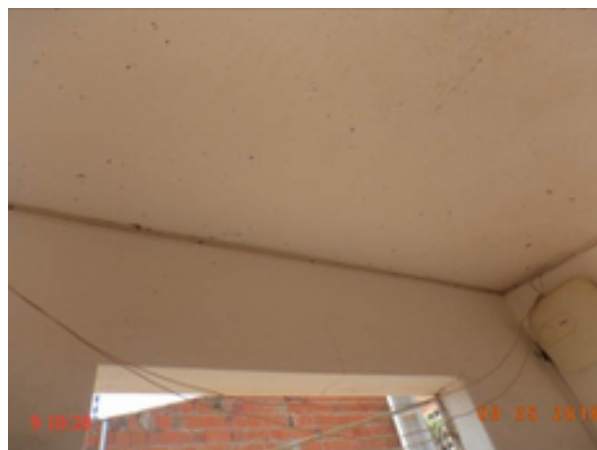
Foto 276 – PT-36: sem iluminação na casa de abrigo do quadro de comando.

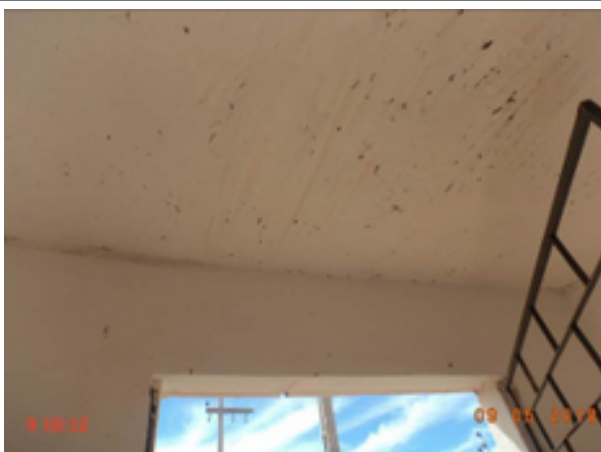
Foto 277 – PT-40: sem iluminação na casa de abrigo do quadro de comando.

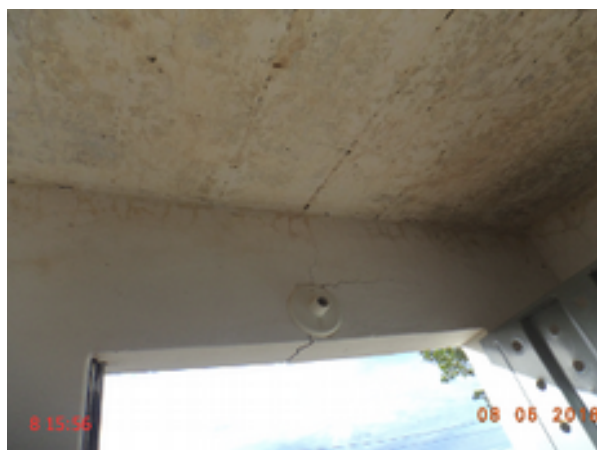
Foto 278 – PT-41: sem lâmpada na casa de abrigo do quadro de comando.

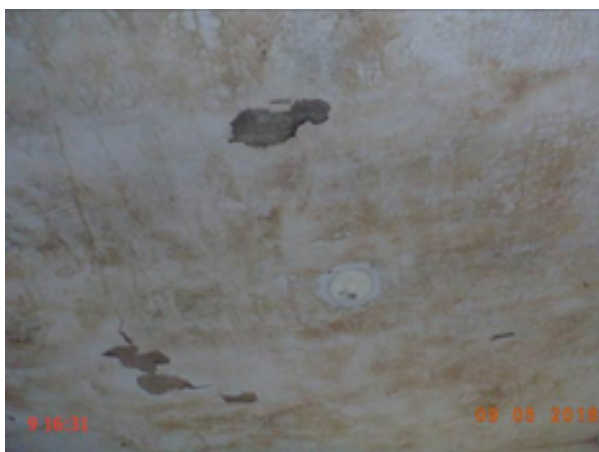
Foto 279 – PT-43: sem lâmpada na casa de abrigo do quadro de comando.

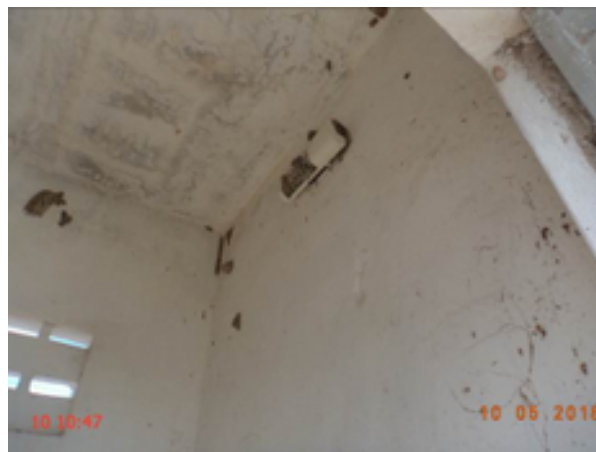
Foto 280 – PT-50: sem lâmpada na casa de abrigo do quadro de comando.

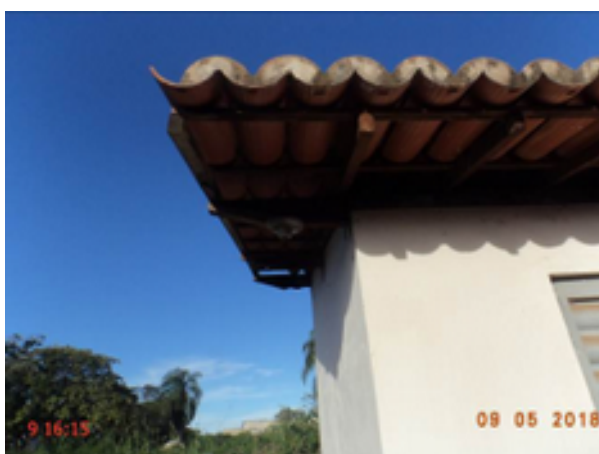
- Não existe lâmpada instalada na área externa da casa de abrigo do quadro de comando do poço PT-MCMV 02 Manoel Santana (2) (Anexo II – item 5; Foto 281).

Foto 281 – PT-MCMV 02 Manoel Santana (2): sem lâmpada na área externa da casa de abrigo do quadro de comando.

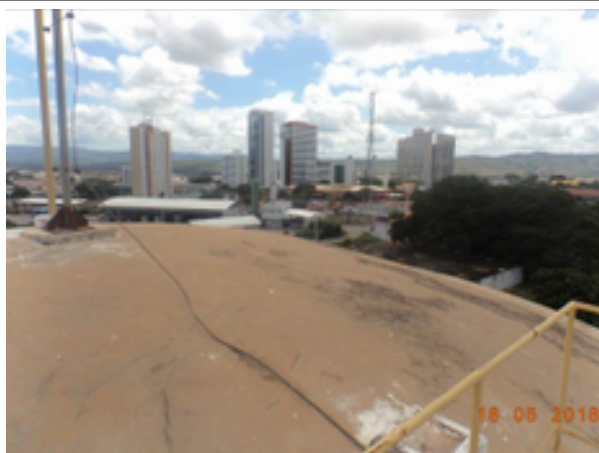
Foto 294 – REL-02: ausência de guarda-corpo em parte da laje de cobertura.

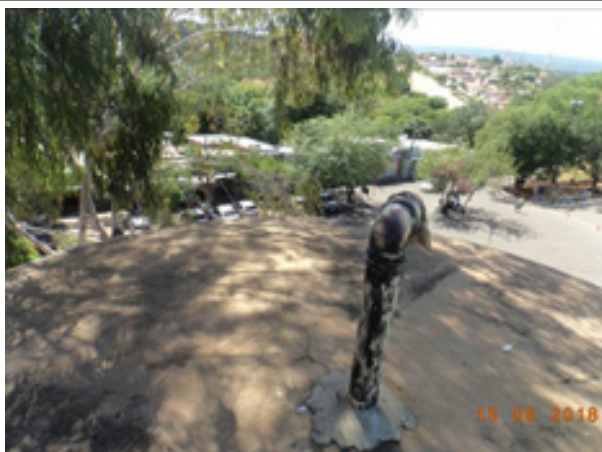
Foto 295 – REL-03: ausência de guarda-corpo em parte da laje de cobertura.

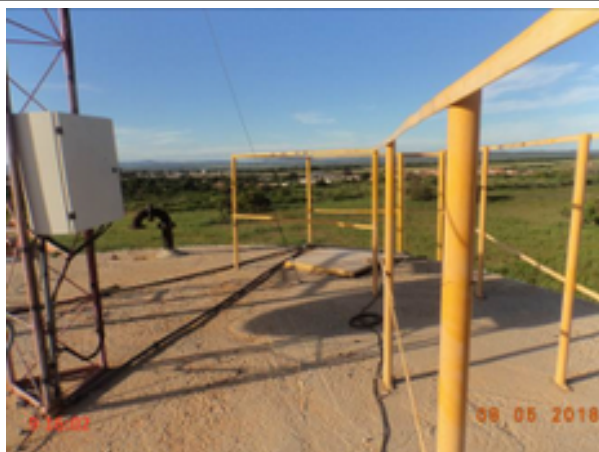
Foto 296 – REL-15: guarda corpo instalado em apenas uma parte do da laje de cobertura do reservatório.

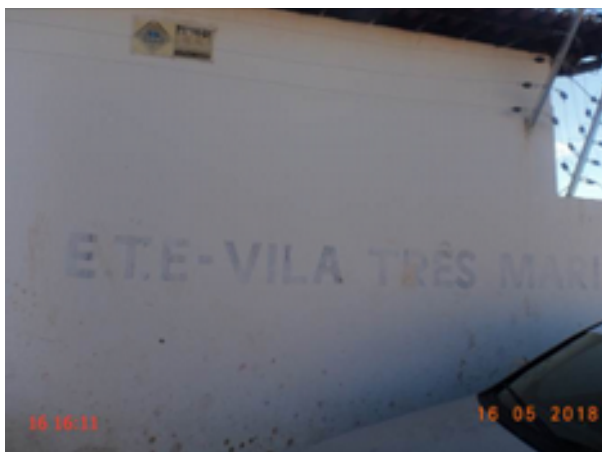
Foto 297 – ETE Vila Três Marias: identificação pouco visível.

R1 -A CAGECE procure manter todos os componentes do sistema com identificação visível;

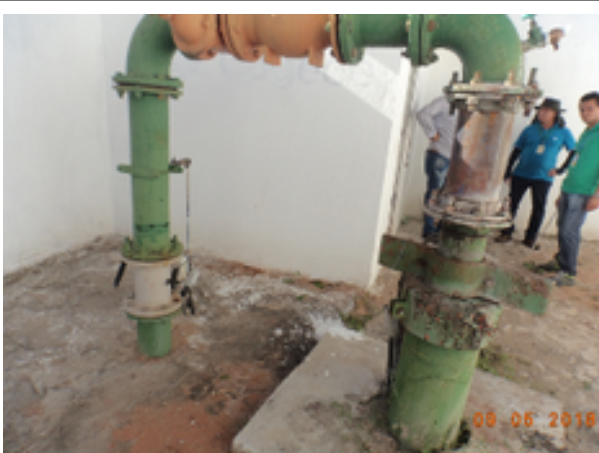
Foto 300 – PT-03: identificação pouco visível.

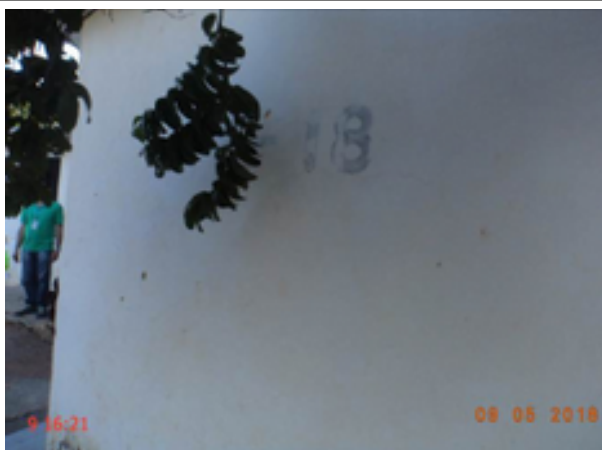
Foto 301 – PT-18: identificação pouco visível.

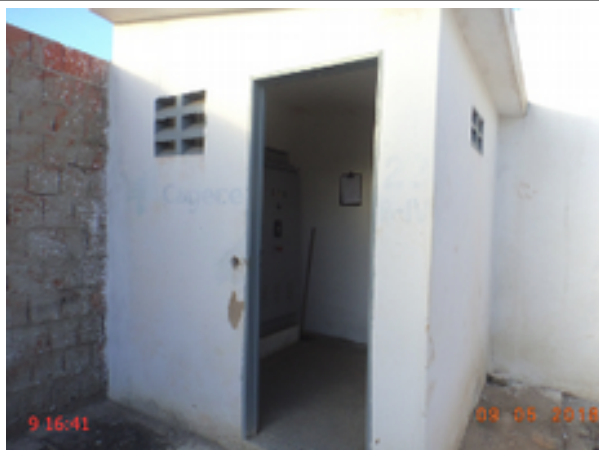
Foto 302 – PT-23: identificação pouco visível.
