AGÊNCIA
REGULADORA
DO ESTADO
DO CEARÁ

**RELATÓRIO DE FISCALIZAÇÃO
RF/CSB/012/2019
(PCSB/CSB/0035/2019)**

**Assunto: Fiscalização dos Sistemas de
Abastecimento de Água e de Esgotamento Sanitário
do Município de Pacoti.**

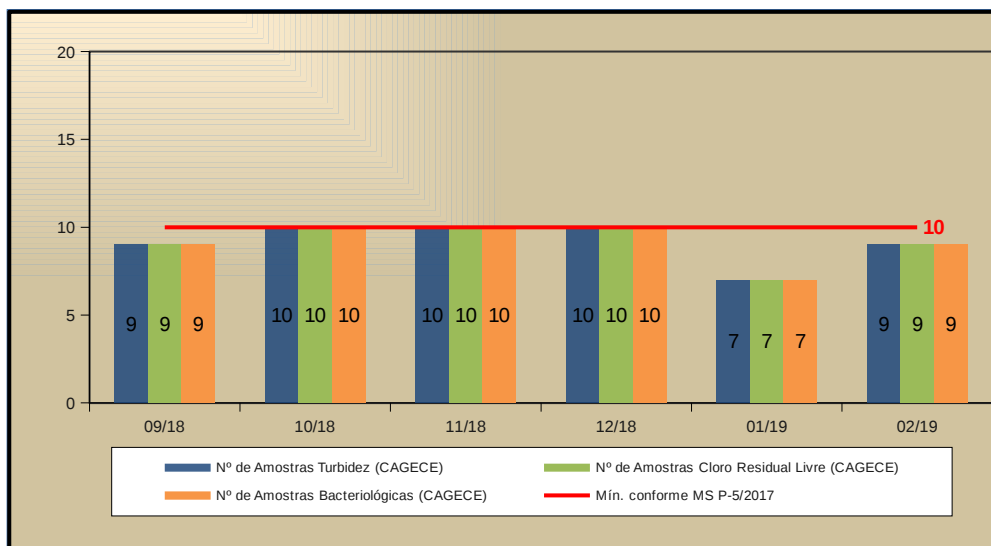
- A CAGECE não realizou a quantidade de 10 amostras mensais dos parâmetros cloro residual livre, turbidez e bacteriológicas na rede de distribuição, do SAA de Pacoti, no mês de janeiro/2019, conforme previsto pela Portaria de Consolidação nº 5/2017 Anexo II – item 18; Anexo IV – Gráfico 3) .

Gráfico 3 – Avaliação do Monitoramento da Qualidade da água tratada realizado pela CAGECE, na rede de distribuição do SAA de Pacoti, no período de setembro/2018 a fevereiro/2019, conforme Portaria de Consolidação MS nº 5/17, com relação ao número de amostras dos exames bacteriológicos, cloro residual livre e turbidez.

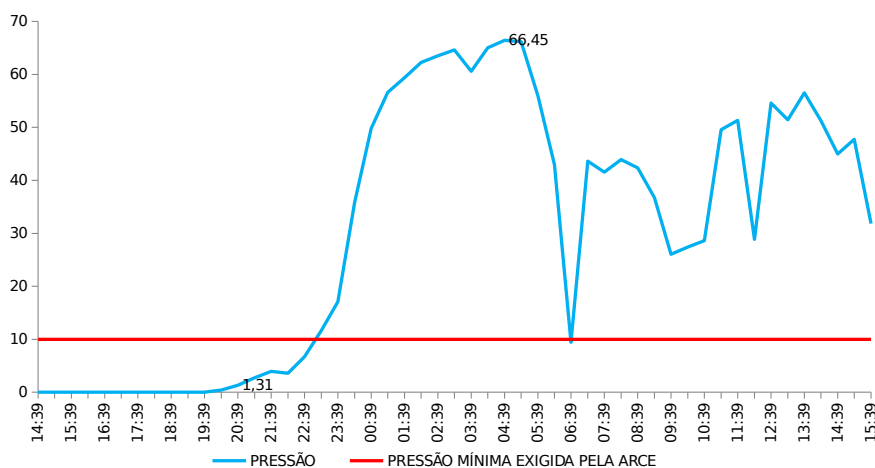
Gráfico 1 – Monitoramento da pressão no SAA de Pacoti, com a instalação às 14:39 horas do dia 01/04/2019 e retirada às 15:39 horas do dia 02/04/2019, do aparelho *datalogger*, no endereço Rua Valdeci Gomes, S/N, Planalto.

- Não existe Licença de Operação da SEMACE para a ETA do SAA de Pacoti (Anexo II – item 9);
- A ARCE realizou medição contínua de pressão na rede de distribuição, do SAA de Pacoti, com instalação do equipamento datalogger. Constatou-se descontinuidade no seguinte endereço: Rua Valdeci Goes, S/N, Planalto (Anexo II – item 22; Anexo IV – Gráfico 1; Foto 36).

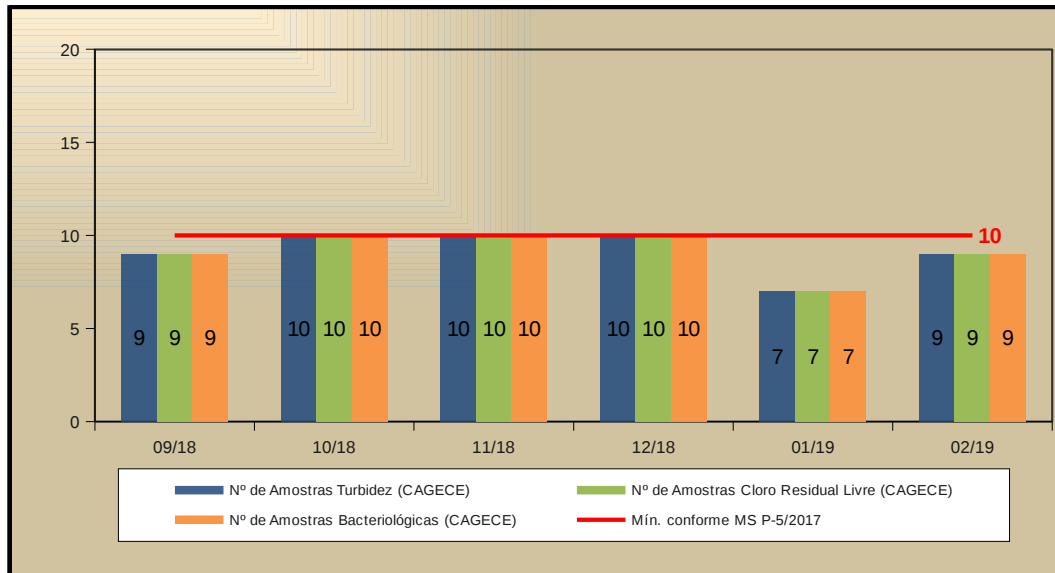
Gráfico 3 – Avaliação do Monitoramento da Qualidade da água tratada realizado pela CAGECE, na rede de distribuição do SAA de Pacoti, no período de setembro/2018 a fevereiro/2019, conforme Portaria de Consolidação MS nº 5/17, com relação ao número de amostras dos exames bacteriológicos, cloro residual livre e turbidez.
