**RELATÓRIO DE FISCALIZAÇÃO
RF/CSB/0013/2013**

Assunto: Fiscalização do Sistema de Abastecimento
de Água do Município de Monsenhor Tabosa

COORDENADORIA DE SANEAMENTO BÁSICO

Fortaleza – CE
Julho/2013

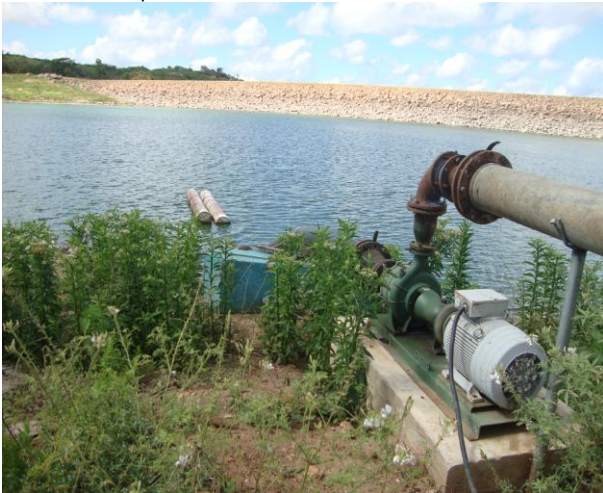
Foto 3 – Vista da captação no Açude Monsehor Tabosa.

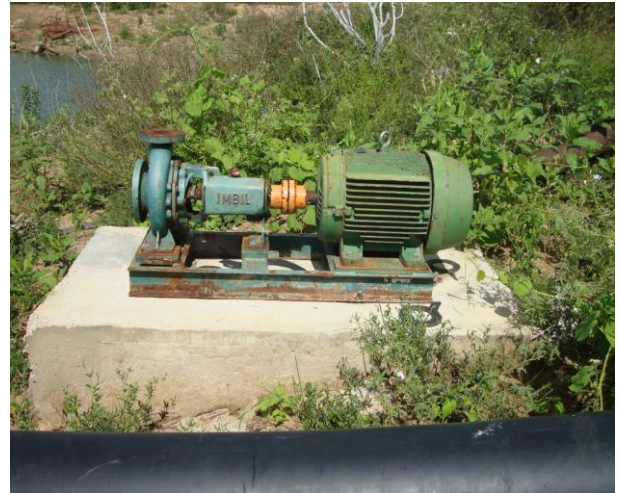
Foto 4 – Bomba reserva da captação.

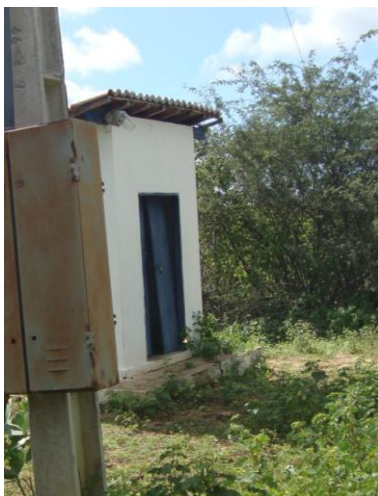
Foto 5 – Casa de abrigo do QC da EECS-01.

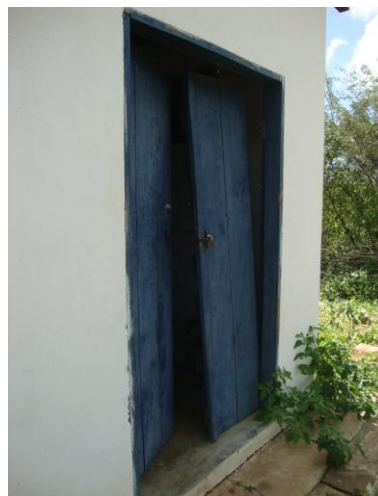
Foto 6 – Porta danificada da casa de abrigo do QC da EECS-01.

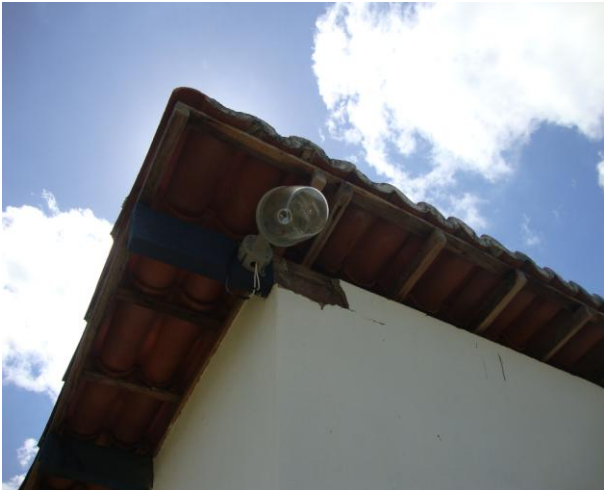
- c) Não existe iluminação para trabalho noturno na EECS-01 (Anexo I, item 1.1 - VI - 1);
- d) O filtro de pressão de um dos registros estão com vazamentos (Anexo I, item 1.2 - II - 1 e item 1.2 - II - 7);

Foto 7 – Luminária sem lâmpada da casa de abrigo do quadro de comando da EECS-01.

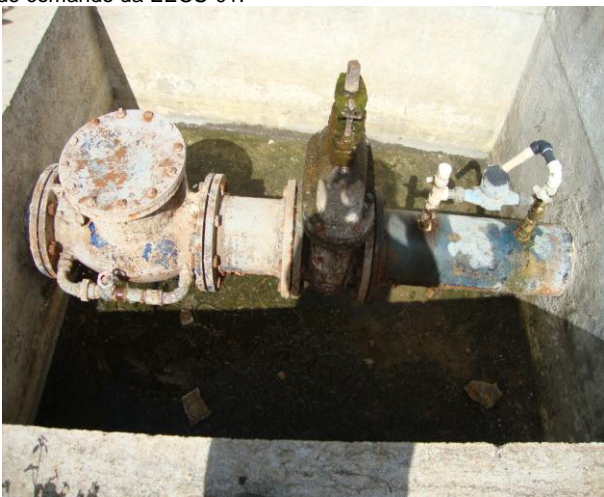
Foto 9 – Caixa de registro sem tampa ou grade de proteção, próximo à captação.

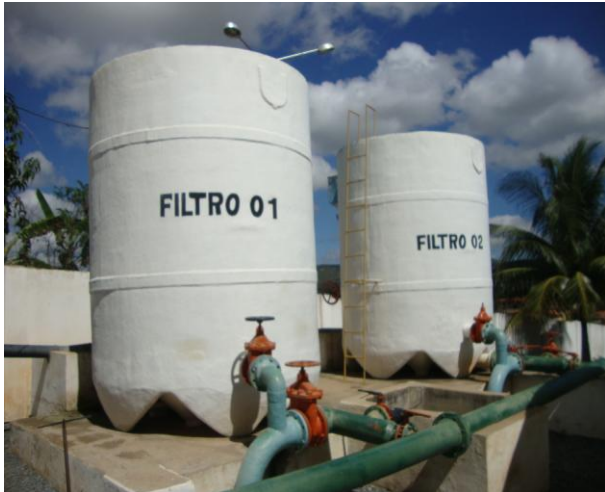
Foto 13 – Vista dos filtros ascendentes.

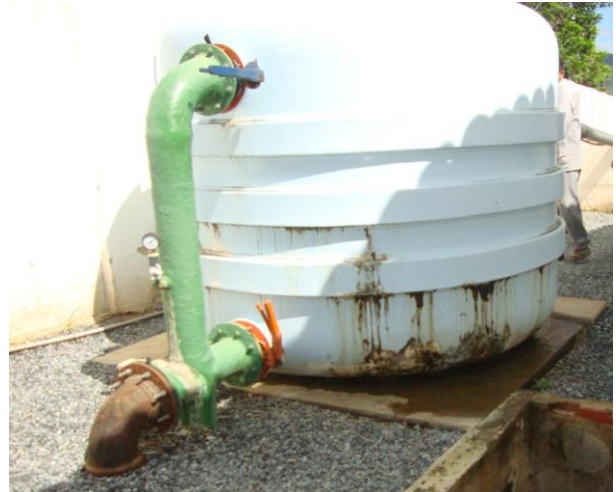
Foto 14 – Vista do filtro de pressão.

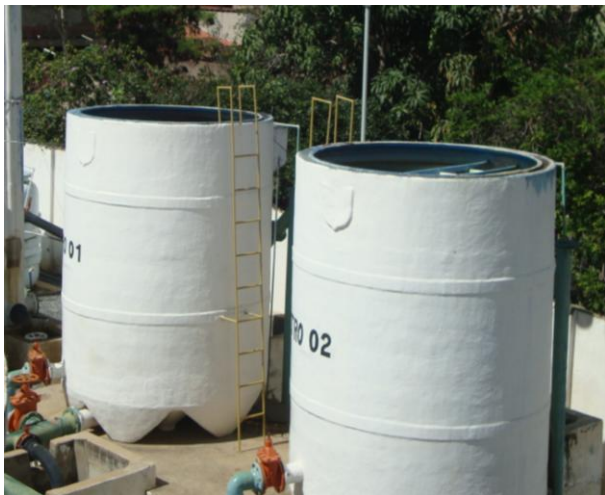
4	Há guarda-corpos de segurança nas instalações de filtração?	NA	22	01.06	-
5	Se existem, os guarda-corpos estão em condições adequadas de uso?	NA	22	01.07	-
6	Os filtros possuem tampas adequadas?	N	22	01.06	F15 e F16
	Obs: Os filtros são ascendentes e não possuem tampa.				
7	As tubulações e registros dos filtros estão isentos de vazamentos?	N	22	01.07	F18, F19, F20 e F21
	Obs: A tubulação do filtro de pressão está com vazamento.				
8	As águas de lavagem e de descargas de fundo estão sendo dispostas em local adequado? Frequência de lavagem: em 4h e 4h e descargas: 4h em 4h.	S	22	04.04	F19, F20, F21, F22 e F23
	Obs: A água de lavagem e descarga é utilizada na irrigação do terreno vizinho a ETA.				
9	Há ausência de bolhas na filtração (observar na superfície da água filtrada)	S	22	01.07	-
10	O leito filtrante não sofre carreamento? (<i>Observar na caixa de descarga de fundo / lavagem</i>)	S	22	01.07	-

Foto 15 – Vista superior dos filtros.

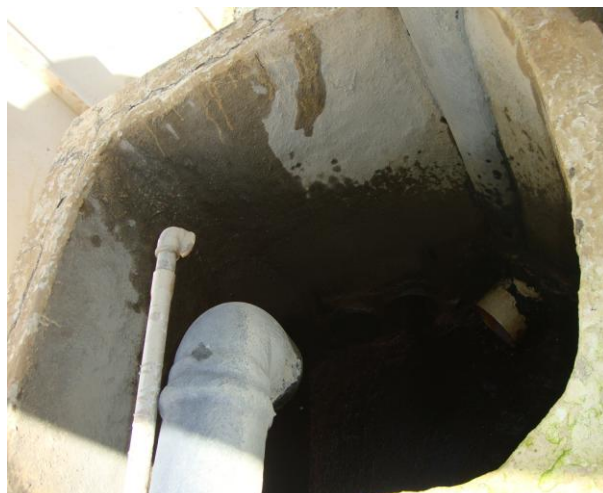
Foto 20 – Lavagem do filtro-01.

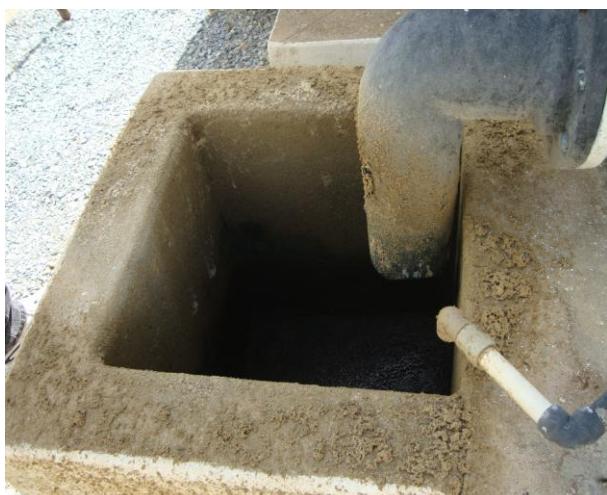
Foto 21 – Lavagem do filtro-02.

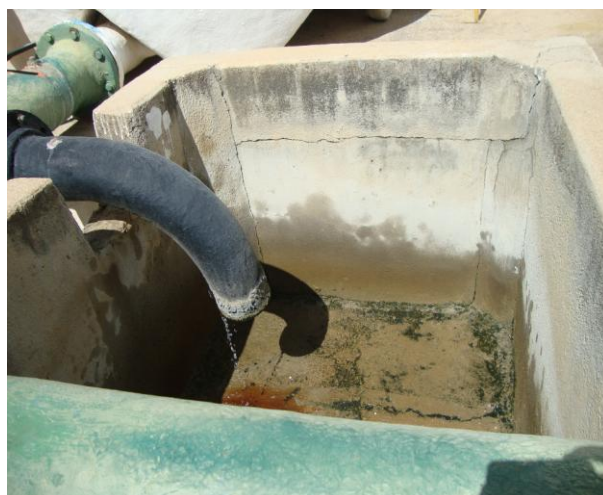
Foto 22 – Tubo de descarga do filtro-01.

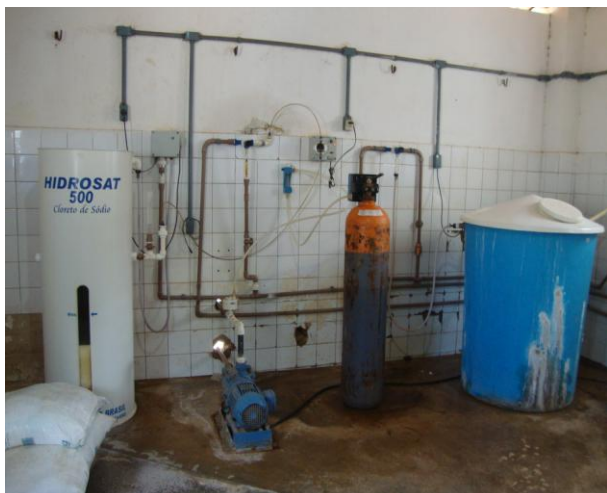
Foto 25 – Vista da fábrica de cloro.

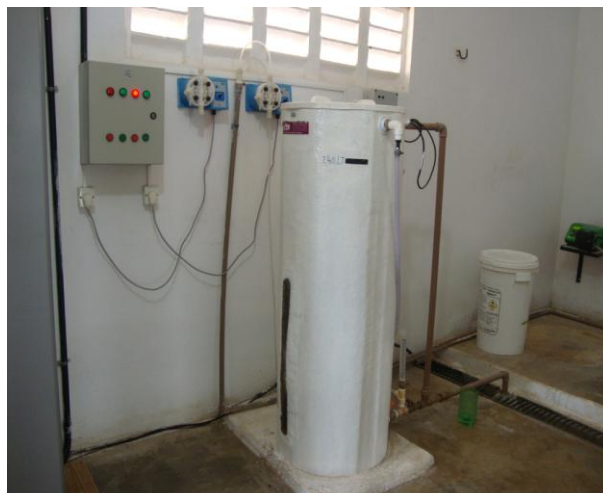
Foto 26 – Dosador de flúor.

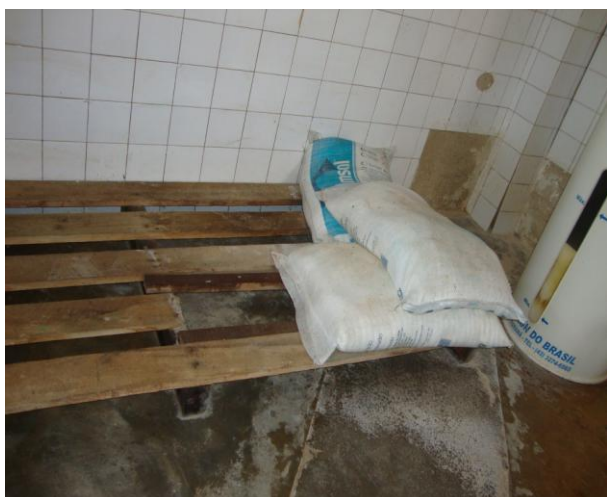
Foto 27 – Armazenamento de produtos químicos.

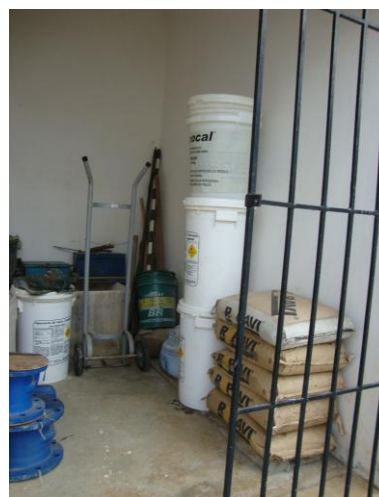
Foto 28 – Armazenamento de produtos químicos e materiais.

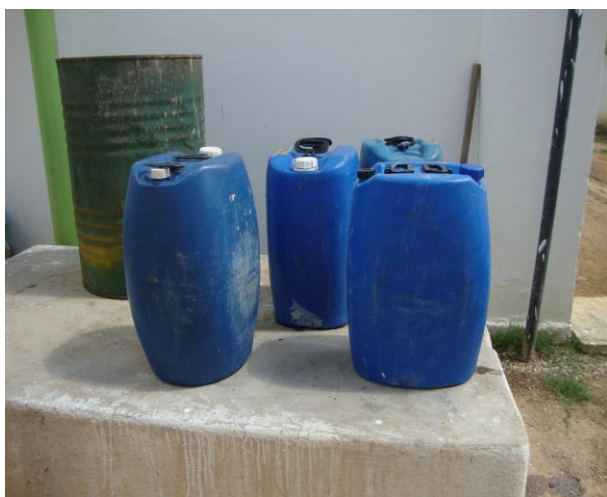
Foto 29 – Armazenamento de polímero inadequado.

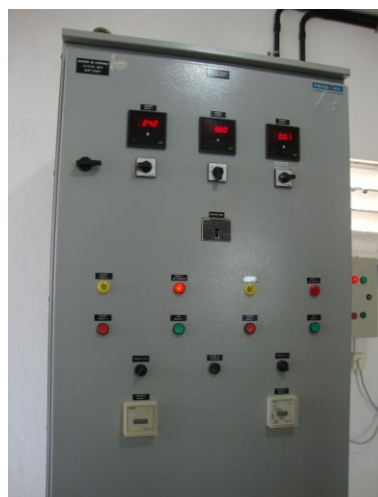
Foto 34 – Quadro de comando da casa de química.

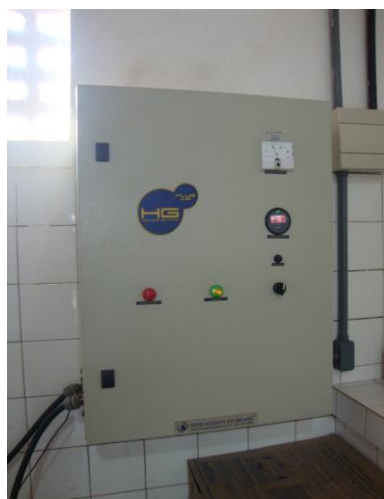
Foto 35 – Quadro de comando da casa de química.

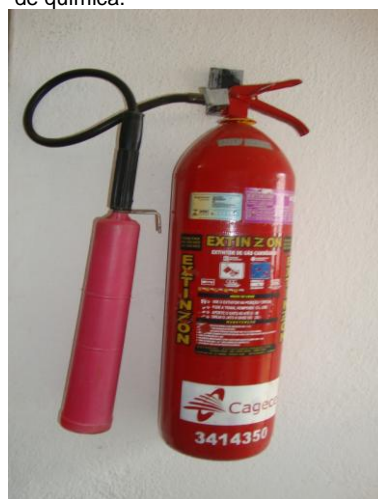
Foto 36 – Extintor de incêndio casa de química com validade vencida em julho/2011.

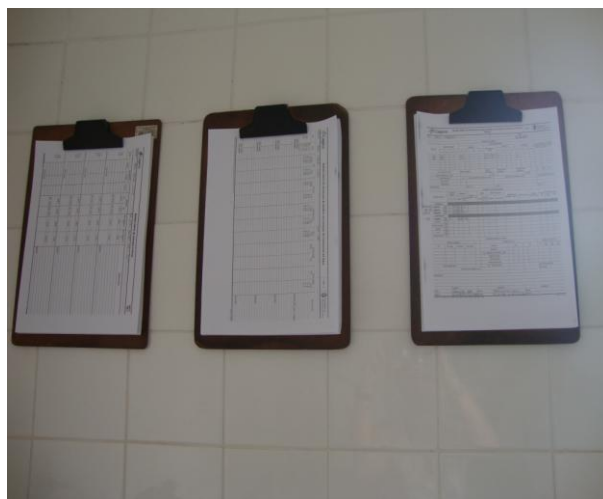
Foto 40 – Fichas de controle da qualidade da água bruta e tratada.

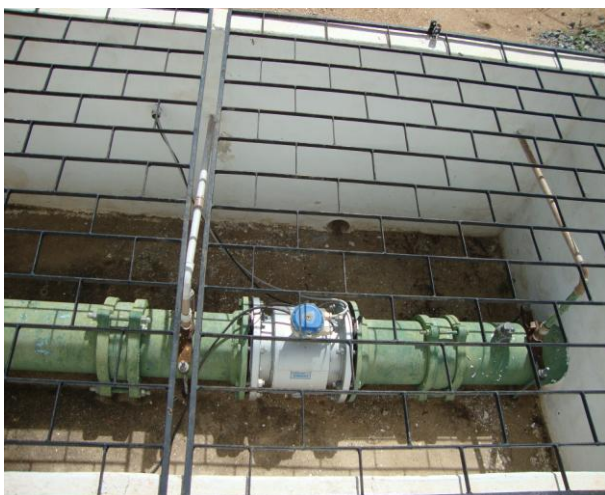
Foto 47 – Macromedidor de água bruta no interior da ETA.

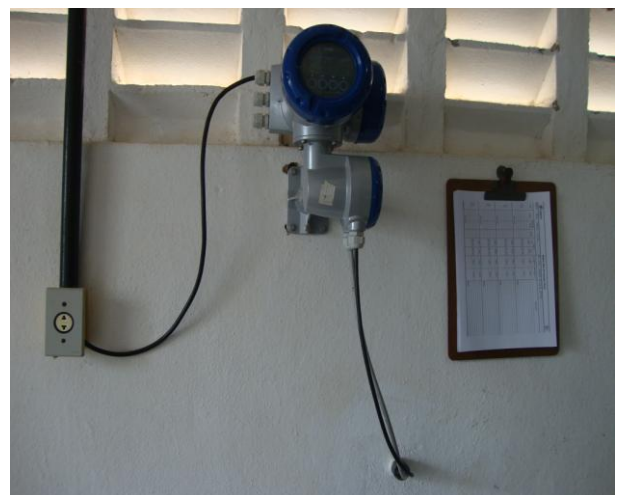
II. Controle de perdas					
1	Existe macro medição?	S	22	01.07	F48 a F51
	Obs: Obs: Há 4 (quatro) macromedidores instalados na adutora de água tratada e um deste não possui tampa ou grade de proteção.				
2	A adutora, durante o período analisado, esteve ausente de vazamento? (Ver RECOP e verificar causas)	S	22	01.07	-
III. Outros					
1	Existe cadastro técnico atualizado da adutora?	S	22	01.07	-
	Obs: Croqui do Sistema, fl. 4 do Processo PCSB/CSB/0013/2013.

Foto 48 – Medidor eletromagnético de água tratada no interior da ETA.

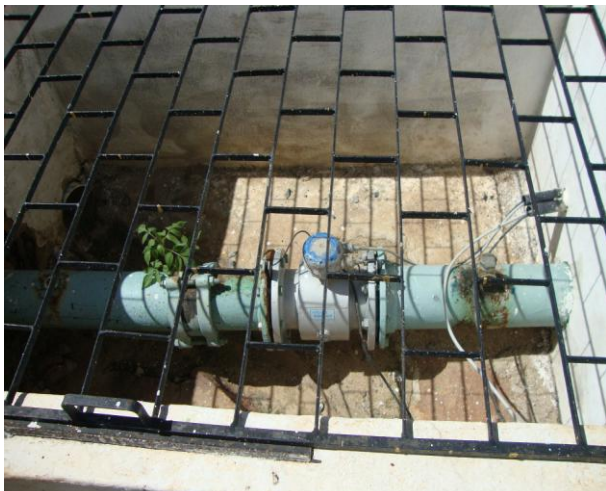
Foto 49 – Macromedidor de água tratada na entrada do REL-01.

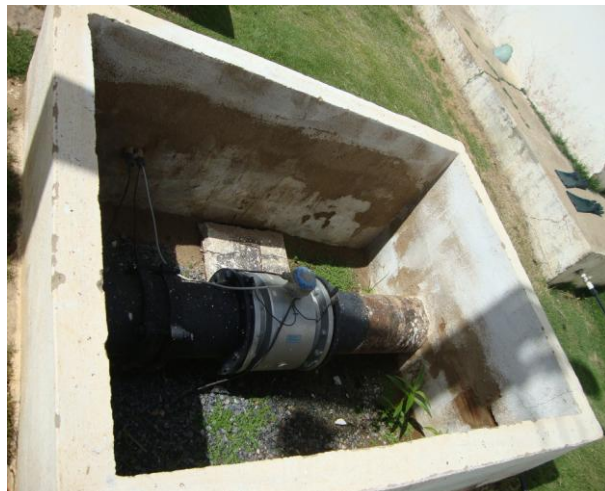
Foto 50 – Macromedidor de água tratada no interior da ETA.

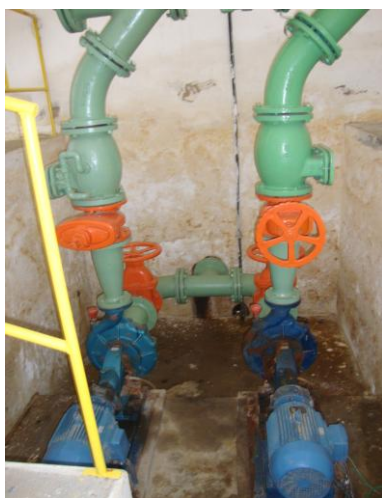
Foto 53 – Elevatória EEAT-01 com conjunto motor-bomba.

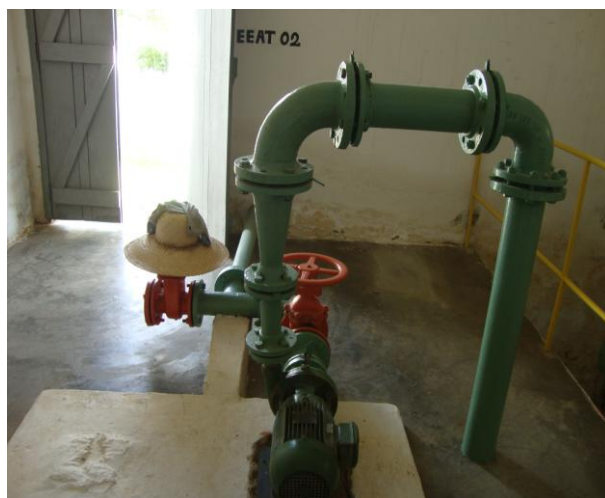
Foto 54 – Elevatória EEAT-02 com 1 (uma) bomba.

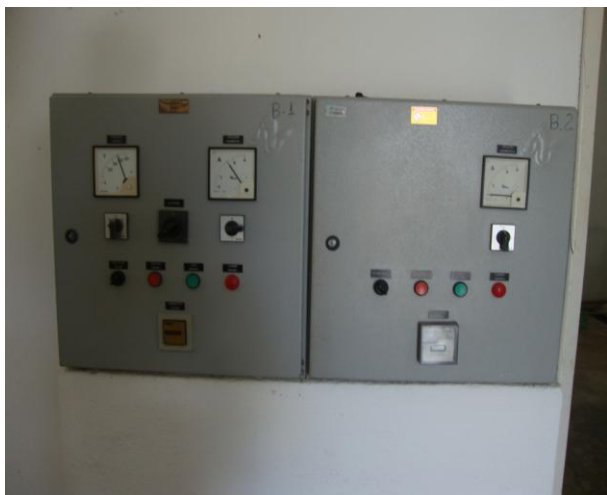
Foto 55 – Quadro de comandos das EEAT-01 e EEAT-02.

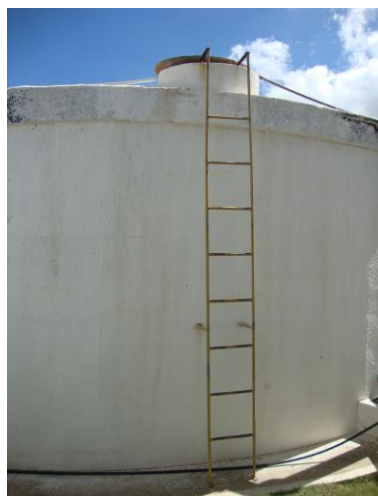
Item	Segmento fiscalizado	STATUS	Art. CDC	Infração Res. 147/10	Foto - F Quadro - Q Gráfico - G
I. Delimitação, conservação e limpeza da área					
1	A área do reservatório está delimitada e isolada?	S	22	01.07	F58, F64, F68 e F71
2	As condições de limpeza da área são adequadas?	S	22	01.07	-
II. Infraestrutura e operação					
1	As condições de conservação do reservatório são adequadas? (<i>pintura, identificação, rachaduras, corrosão, etc</i>).	S	22	01.07	F58, F64, F68 e F71
2	Existe escada de acesso ao reservatório?	S	22	01.06	F59, F65, F68 e F72
3	Se existe, a escada de acesso está em adequadas condições de uso?	S	22	01.07	-
4	Há guarda-corpos nas escadas de acesso aos reservatórios elevados? Ou nas escadas dos RAPs acima de 6 metros de altura?	S	22	01.06	F69
5	Se existem, os guarda-corpos estão em adequadas condições de uso?	S	22	01.07	-
6	Há guarda-corpos nas lajes de cobertura dos reservatórios elevados, ou nos apoiados acima de 6 metros de altura?	S	22	01.06	F69

Foto 58 – Vista do RAP-01.

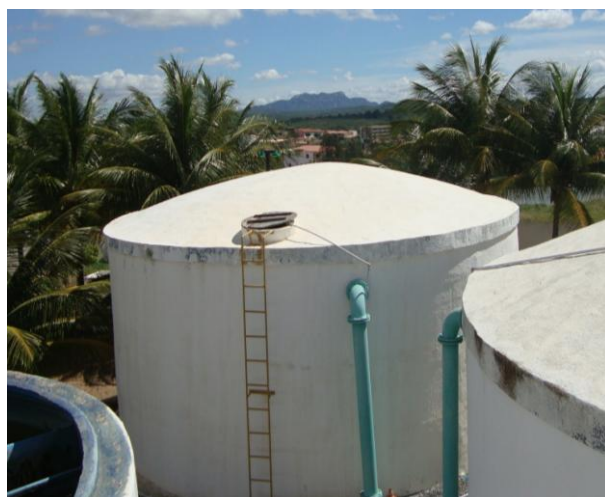
Foto 64 – Vista do RAP-02.

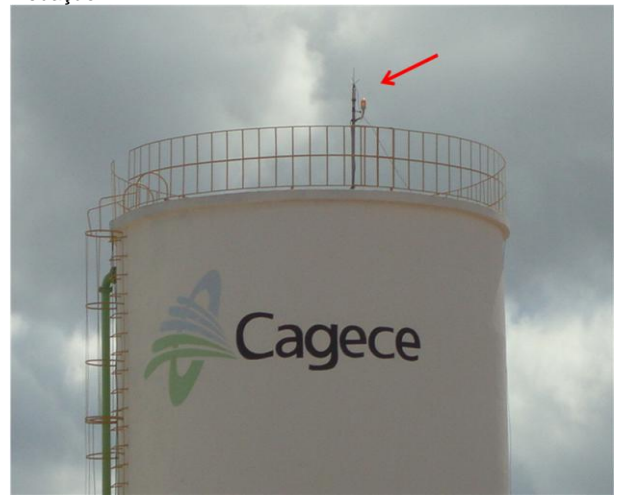
Foto 68 – Vista do REL-01 com escada de acesso.

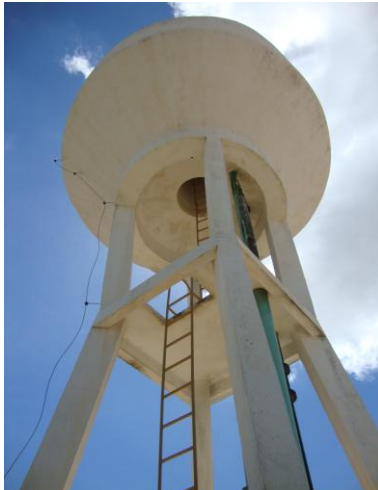
Foto 71 – Vista do REL-02.
