AGÊNCIA  
REGULADORA  
DO ESTADO  
DO CEARÁ

**RELATÓRIO DE FISCALIZAÇÃO  
RF/CSB/0015/2019  
(PCSB/CSB/0004/2019)**

Assunto: Fiscalização do Sistema de Abastecimento  
de Água do Município de Piquet Carneiro.

Junho/2019

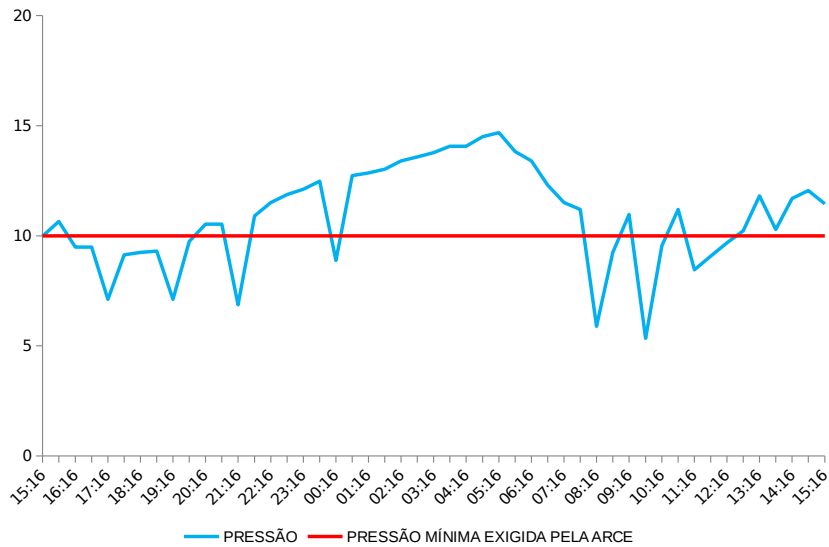
**Gráfico 1** – Monitoramento da pressão com a instalação às 15:16 horas do dia 27/05/2019 e retirada às 15:16 horas do dia 28/05/2019, do aparelho *datalogger*, no endereço Av. Rondonia, 63, Alto Alegre, Piquet Carneiro.

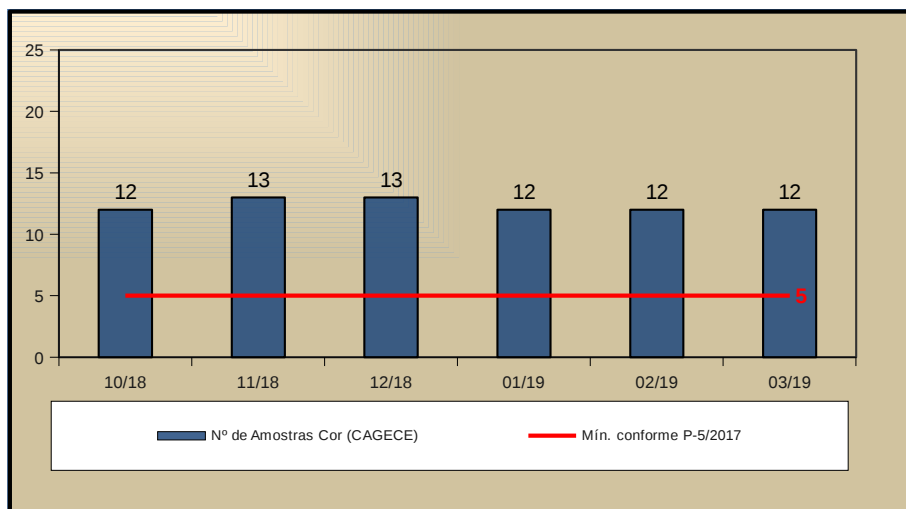
**Gráfico 2** – Avaliação do Monitoramento da Qualidade da água tratada realizado pela CAGECE, na rede de distribuição do SAA de Piquet Carneiro, no período de outubro/2018 a março/2019, conforme Portaria de Consolidação MS nº 5/2017, referente ao número de amostras do parâmetro cor.

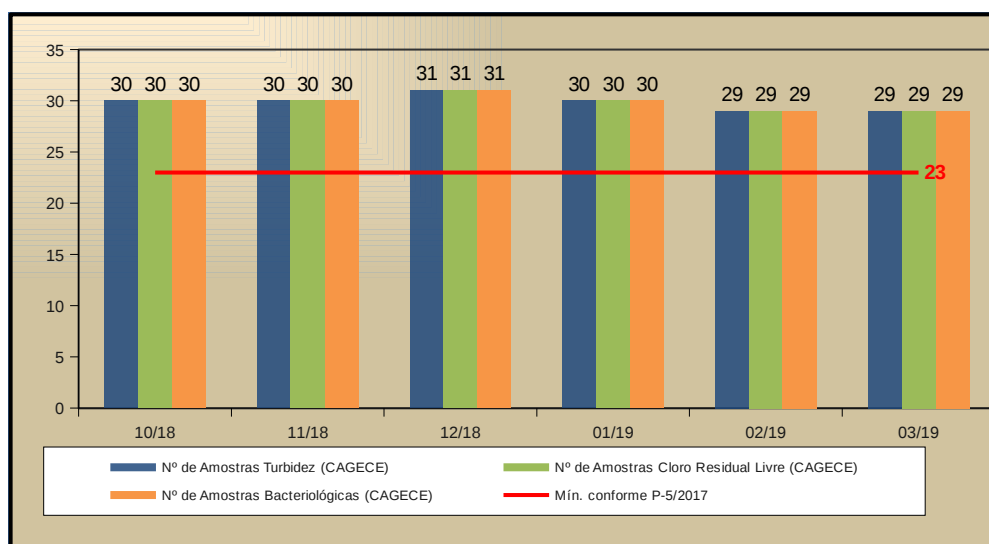
**Gráfico 3** – Avaliação do Monitoramento da Qualidade da água tratada realizado pela CAGECE, na rede de distribuição do SAA de Piquet Carneiro, no período de outubro/2018 a março/2019, conforme Portaria de Consolidação MS nº 5/2017, com relação ao número de amostras dos exames bacteriológicos, cloro residual livre e turbidez.
