## **RELATÓRIO DE FISCALIZAÇÃO**

### **RF/CSB/0017/2011**

**Assunto: Fiscalização do Sistema de Abastecimento de Água do Município de Pereiro**

**COORDENADORIA DE SANEAMENTO BÁSICO**

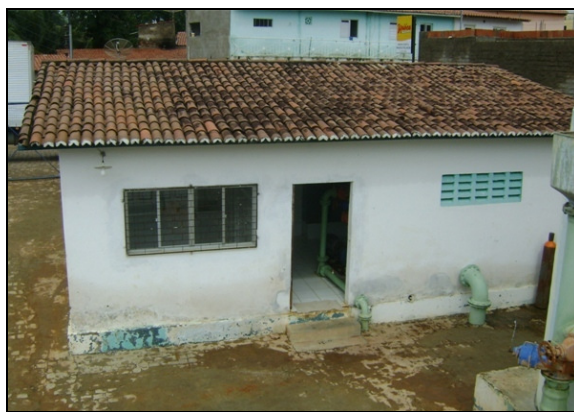
- A casa de química possui edificação própria, na área da ETA (**Foto 6**);
- O dosador de polímero apresenta bom estado de conservação e manutenção (**Foto 7**);

**Foto 6** – Casa de química.

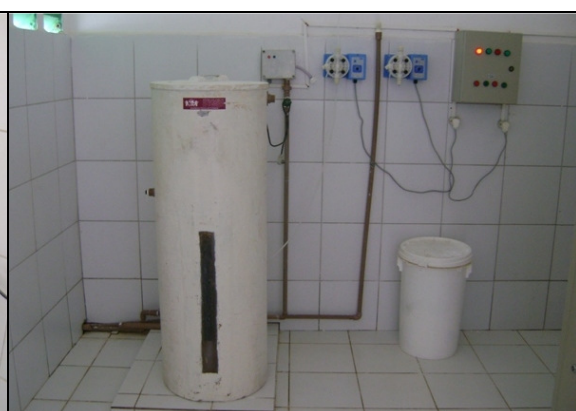
- O dosador de flúor foi instalado em março/2010 e está funcionando desde então (**Foto 8**);
- A fábrica de cloro, localizada na área da ETA, também possui edificação própria e encontra-se em funcionamento desde agosto/2010 (**Fotos 9 e 10**);

**Foto 8** – Dosador de flúor.

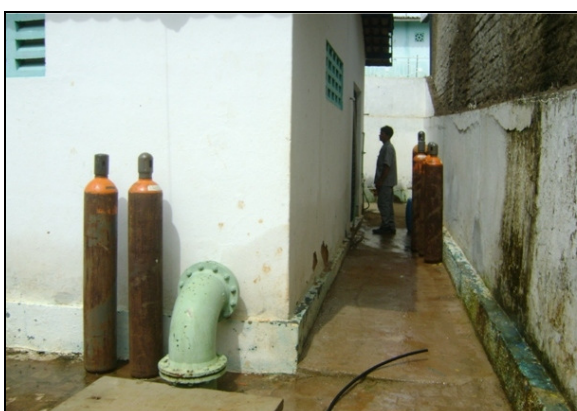
- Os produtos químicos estão armazenados de forma adequada, em estrado de madeira (**Fotos 11 e 12**);
- Os cilindros e o dosador de cloro gasoso apresentam boas condições de conservação e manutenção (**Fotos 13 e 14**);

Foto 13 – Cilindros de cloro gasoso.

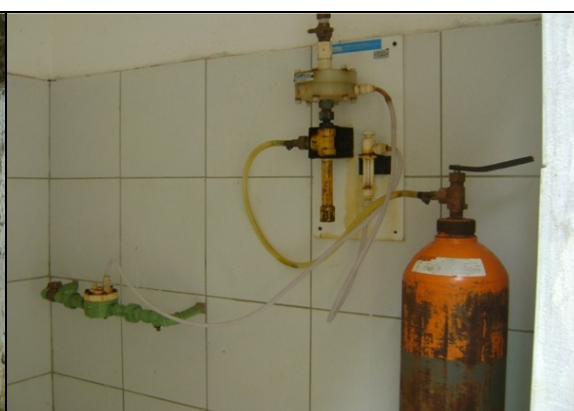
Foto 14 – Dosador de cloro gasoso.

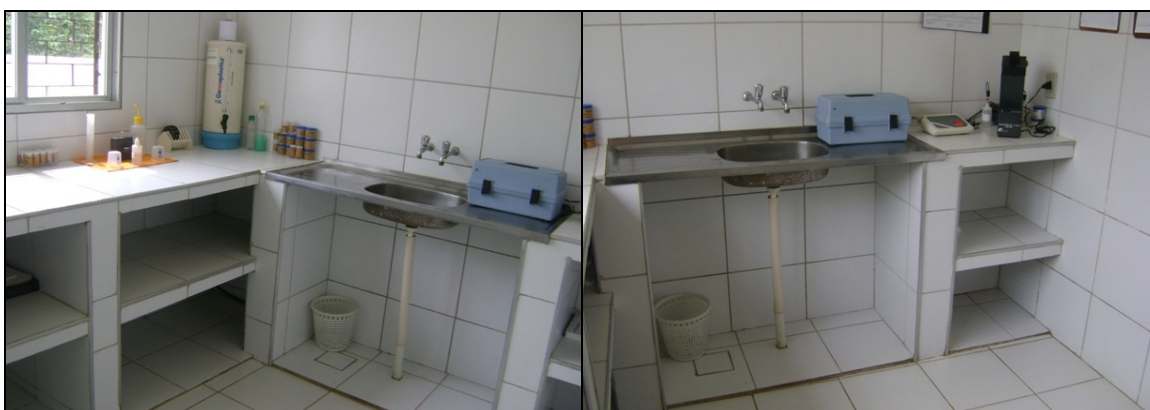
- O laboratório apresenta boas condições de conservação e manutenção (**Fotos 17 e 18**);
- No laboratório há registros da qualidade da água bruta e da água tratada (**Foto 19**);
- O laboratório possui turbidímetro e pHmetro. A ficha de controle de equipamentos indicava que a calibração estava sendo feita regularmente (**Fotos 20 e 21**);
- O disco comparador utilizado para a medição de cloro residual livre no laboratório da ETA apresenta como valor máximo 3,0mg/L. O operador conhece os procedimentos para diluição da amostra, caso a mesma exceda o valor máximo (**Foto 22**);
- O reagente (ortotolidina) estava identificado e dentro do prazo de validade, que é abril/2011 (**Foto 23**).

**Fotos 17 e 18** – Vistas do laboratório da ETA.

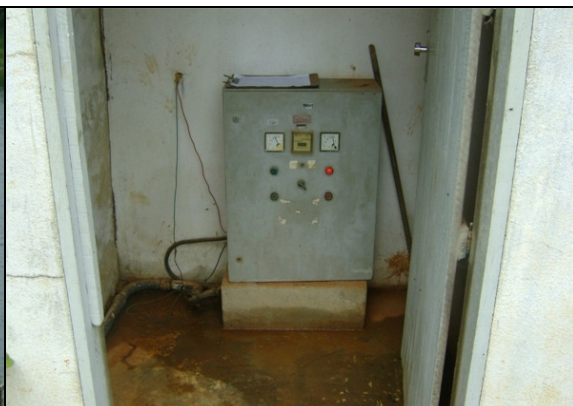
- A elevatória EECS-01 está instalada em flutuante no Açude Aduato Bezerra. Apresenta bom estado de conservação e manutenção. Não havia bomba reserva instalada. A mesma estava na ETA, pára uso quando for necessário (**Foto 24**);
- O quadro de comando da elevatória EECS-01 apresenta bom estado de conservação e manutenção. Está instalado em edificação própria, situada na área destinada à captação e possui horímetro, amperímetro e voltímetro (**Fotos 25 e 26**).

Foto 25 – Quadro de comando da EECS-01.

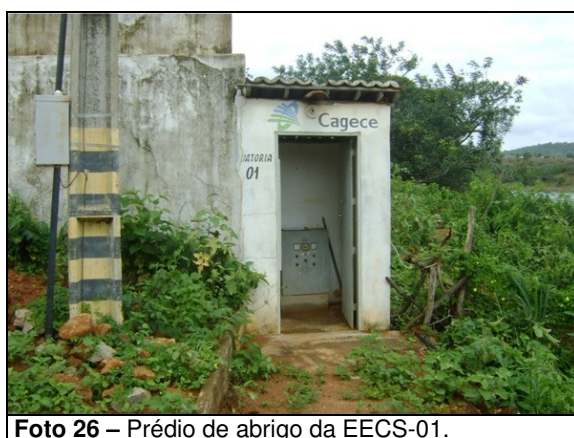
Foto 26 – Prédio de abrigo da EECS-01.

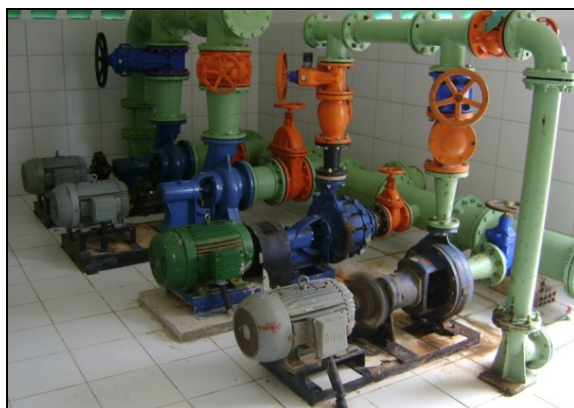
- As elevatórias EELF-01 e EEAT-01 não estão identificadas, mas apresentam bom estado de conservação e manutenção (**Foto 27**);
- Os quadros de comando das elevatórias EELF-01 e EEAT-01 apresentam bom estado de conservação e manutenção. Estão instalados em edificação própria, situada na área da ETA e possuem horímetro, amperímetro e voltímetro (**Fotos 28 e 29**).

**Foto 27** – Elevatórias EELF-01 e EEAT-01.

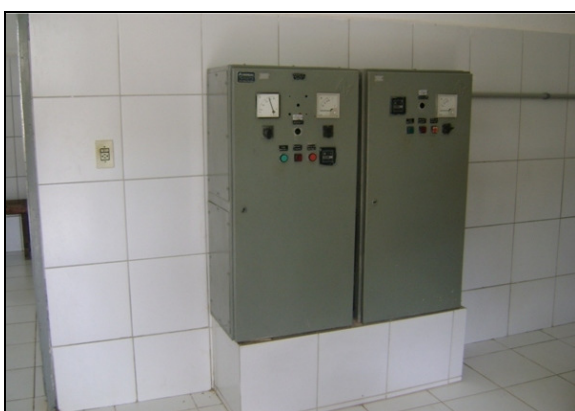
**Foto 28** – Quadros de comando das EELF-01 e EEAT-01.

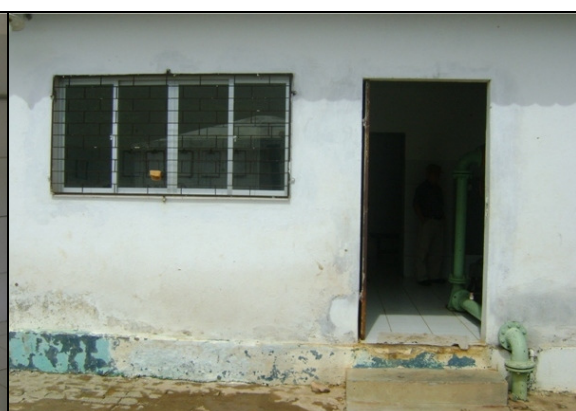
**Foto 29** – Prédio de abrigo das elevatórias EELF-01 e EEAT-01.

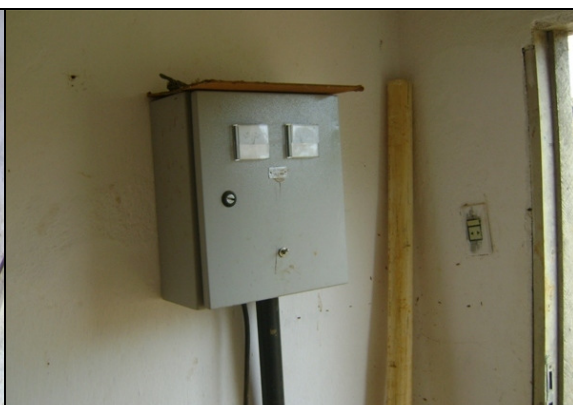
- A elevatória EERD-01 não possui bomba reserva (**Foto 30**);
- No ato da inspeção, verificou-se que a base do conjunto moto-bomba estava destruída e no local havia uma peça de madeira como base (**Foto 30**);
- O quadro de comando da elevatória EERD-01 apresenta bom estado de conservação e manutenção. Está instalado em edificação própria, situada na área do REL-01, no Bairro Vila Nova e possui amperímetro e voltímetro (**Fotos 31 e 32**);
- Verificou-se também que a tubulação de recalque da EERD-01 apresentava vazamento (**Foto 33**);
- O prédio da EERD-01 está com pintura deteriorada e sem identificação (**foto 32**).

Foto 31 – Quadro de comando da EERD-01.

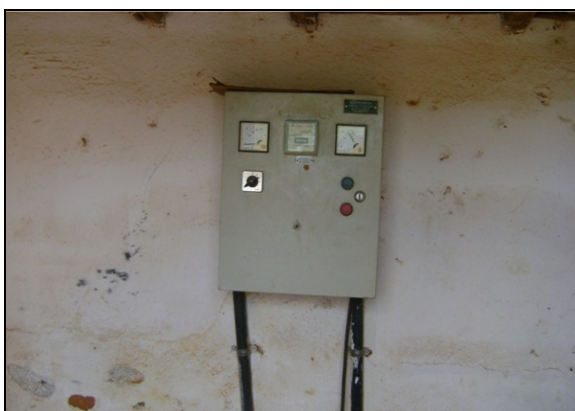
- A elevatória EERD-02 apresenta bom estado de conservação e manutenção e não possui bomba reserva (**Foto 34**);
- O quadro de comando da elevatória EERD-02 apresenta bom estado de conservação e manutenção. Está instalado em edificação própria, situada no Sítio Tranqueira e possui horímetro, amperímetro e voltímetro (**Fotos 35 e 36**).
- O prédio encontra-se com a pintura deteriorada e sem identificação (**foto 36**).

**Foto 35** – Quadro de comando da EERD-02.

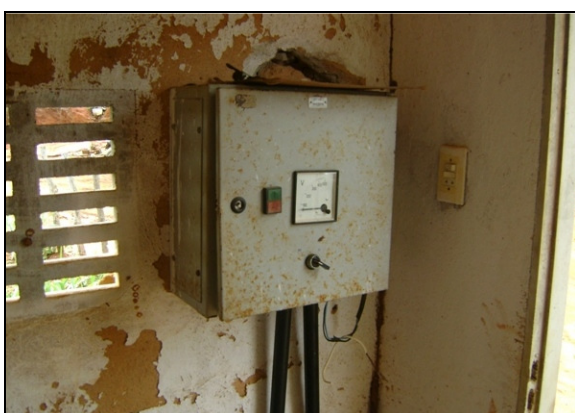
- A elevatória EERD-05 apresenta bom estado de conservação e manutenção e não possui bomba reserva (**Foto 43**);
- O quadro de comando da elevatória EERD-05 apresenta bom estado de conservação e manutenção. Está instalado em edificação própria, situada no Sítio dos Lopes e não possui horímetro e amperímetro (**Fotos 44 e 45**);
- O prédio encontra-se com a pintura e identificação deterioradas (**Foto 45**).

Foto 44 – Quadro de comando da EERD-05.

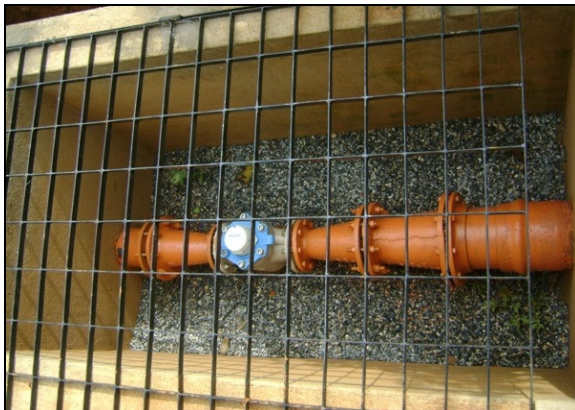
- De acordo com os RECOP's, esta unidade do sistema apresentou a seguinte ocorrência, no período de julho/2010 a dezembro/2010: *“Adutora de água bruta com parte da tubulação exposta pela erosão”*, no período de setembro/2010 a novembro/2010: *“Tubulação da adutora de água bruta em estado precário”*. No ato da inspeção verificou-se que parte da tubulação ainda estava exposta em decorrência da erosão e que a tubulação antiga da adutora de água bruta estava sendo substituída por uma nova (**Fotos 58 a 60**);
- No ato da inspeção constatou-se vazamento na adutora de água bruta (**Foto 61**);
- A adutora de água bruta possui 2 (dois) medidores instalados, sendo 1 (um) macromedidor na saída da captação e 1 (um) medidor proporcional na entrada da ETA (**Fotos 62 e 63**);
- A adutora de água tratada possui 1 (um) macromedidor instalado na saída da ETA (**Foto 64**).

**Foto 62** – Macromedidor na saída da captação.

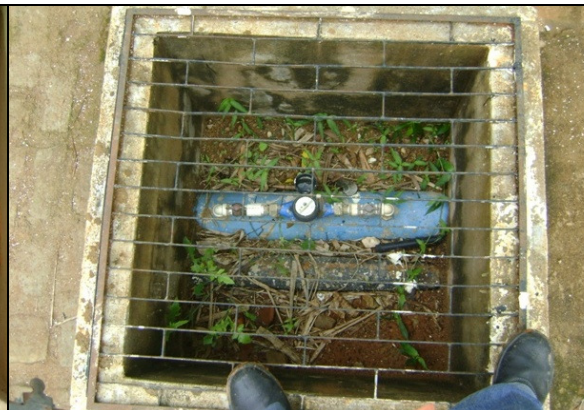
**Foto 63** – Medidor proporcional na entrada da ETA.

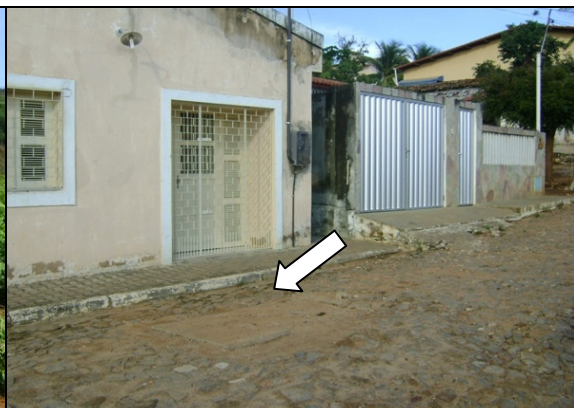
- Na rede de distribuição existem 6 (seis) registros de descarga. Não foi informada a quantidade de registros de manobra. Foram visitados 3 (três) registros de descarga (**Fotos 67 a 69**), constatando-se que 1 (um) registro de descarga apresentava irregularidade. O registro de descarga do Sítio Mamoeiro, CE-138 encontrava-se soterrado (**Foto 67**). Na Rua Francisco Brandão, Centro, existem 2 (duas) caixas de registros que, segundo o operador, a que está com a tampa quebrada pertence à prefeitura (**Foto 69**).

**Foto 68** – Registro de descarga na Tv. Benevenuto Cavalcante, Centro.

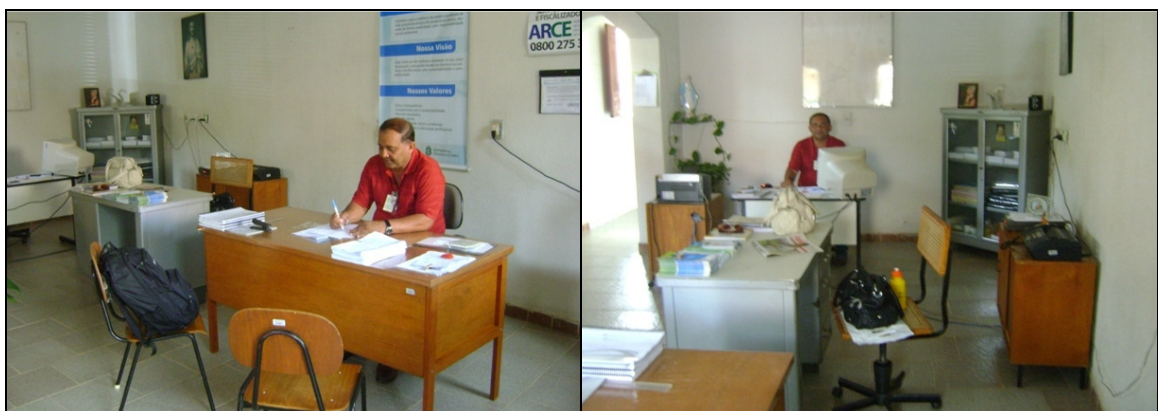
- O sistema dispõe de um escritório operacional localizado na Rua Coronel Porto, 137 – Centro. Neste escritório são exercidas as funções operacionais e de atendimento aos usuários (**Foto 70**);
- O escritório encontra-se organizado e informatizado (**Fotos 71 e 72**);
- As peças, equipamentos e materiais encontram-se estocados de forma adequada, no almojarifado (**Fotos 73 e 74**).

Fotos 71 e 72 – Vistas internas do escritório da CAGECE.
