**RELATÓRIO DE FISCALIZAÇÃO
RF/CSB/0018/2013**

Assunto: Fiscalização do Sistema de Abastecimento
de Água do Município de Milagres

COORDENADORIA DE SANEAMENTO BÁSICO

Fortaleza – CE
Julho/2013

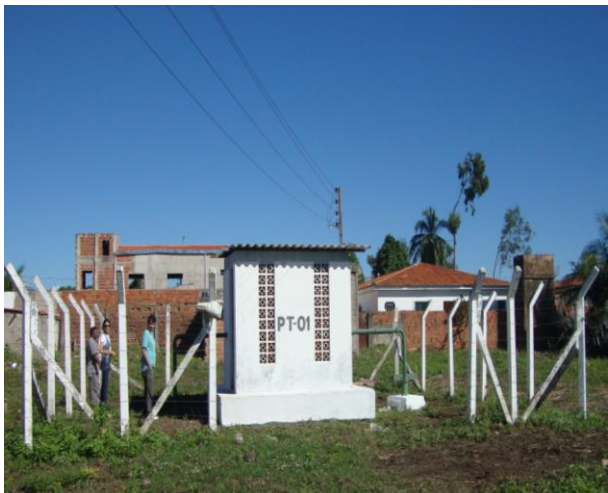
Foto 1 – Vista externa do PT-01.

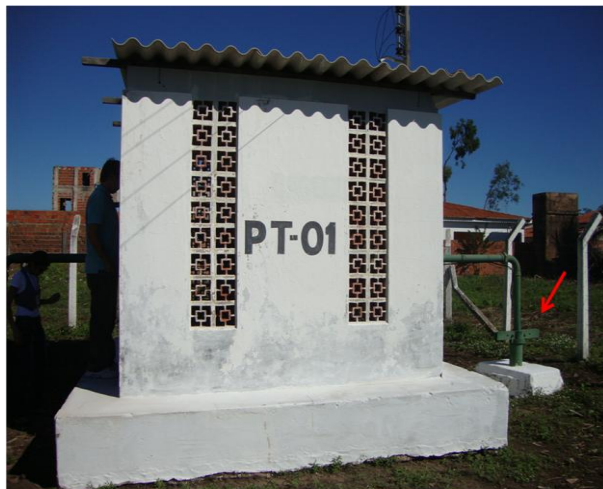
Foto 2 – Vista do PT-01 e da casa de abrigo do quadro de comando.

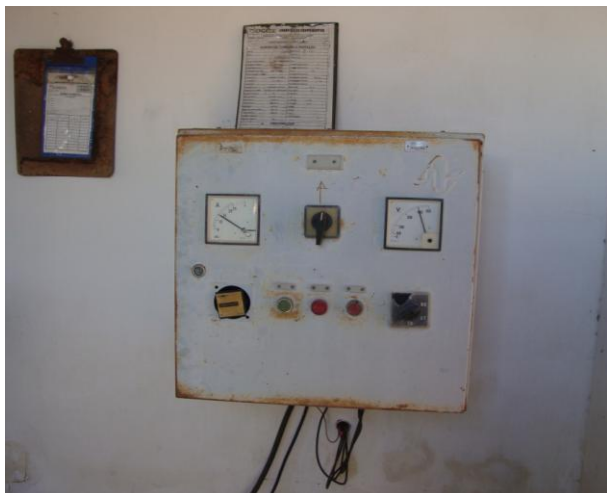
Foto 3 – Quadro de comando do poço PT-01.

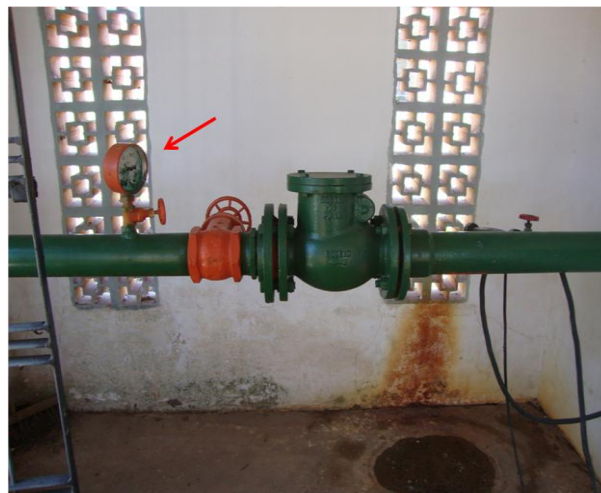
Foto 4 – Macromedidor e ventosa do poço PT-01.

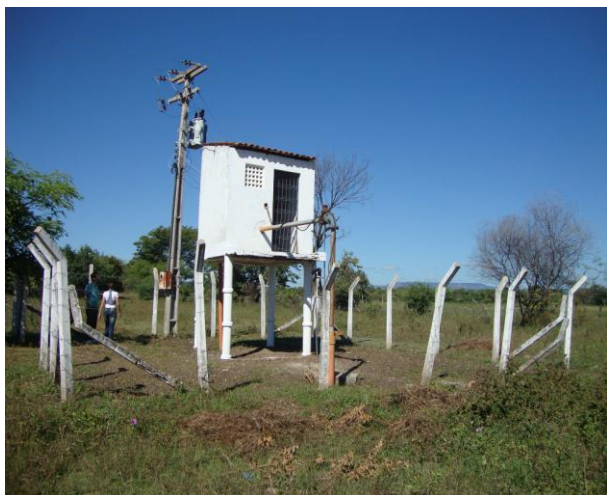
- a) Os poços PT-02 e PT-03 não estão identificados (Anexo I, item 1.1 - I - 1);
- b) Os poços PT-01 e PT-03 não possuem portão de acesso e ficam localizados em terrenos particulares (Anexo I, itens 1.1 - I – 2 e 1.1 – I - 5);
- c) O registro da EE-06 apresenta vazamento (Anexo I, item 1.4 - III - 1);

Foto 5 – Vista externa do poço PT-02.

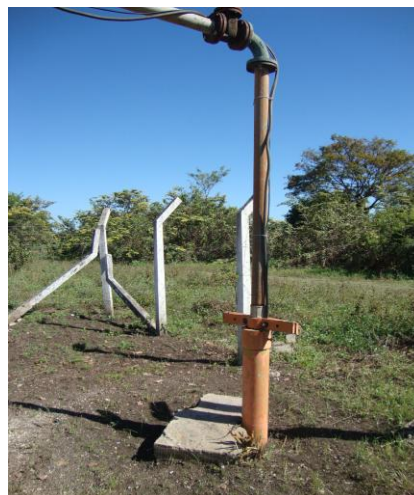
Foto 6 – Vista do poço PT-02.

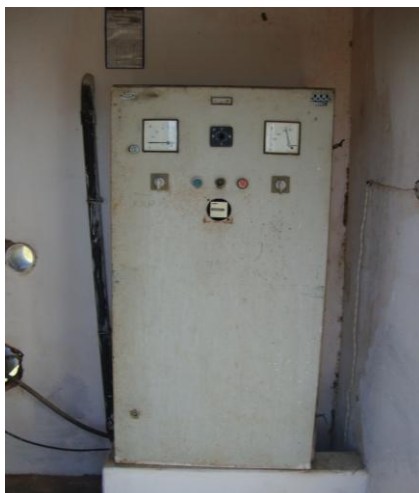
Foto 7 – Quadro de comando do poço PT-02.

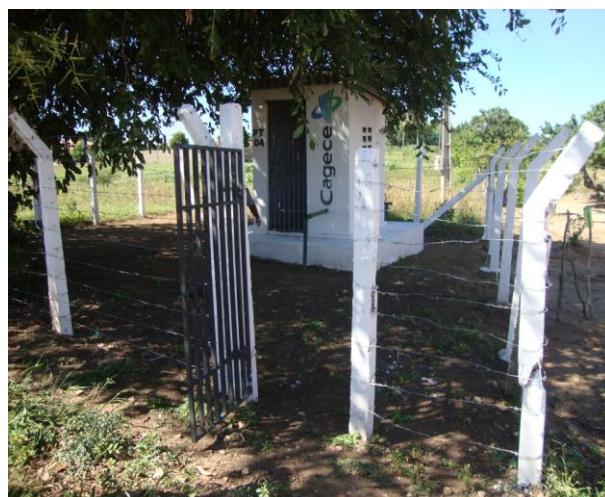
Foto 10 – Vista externa do poço PT-04.

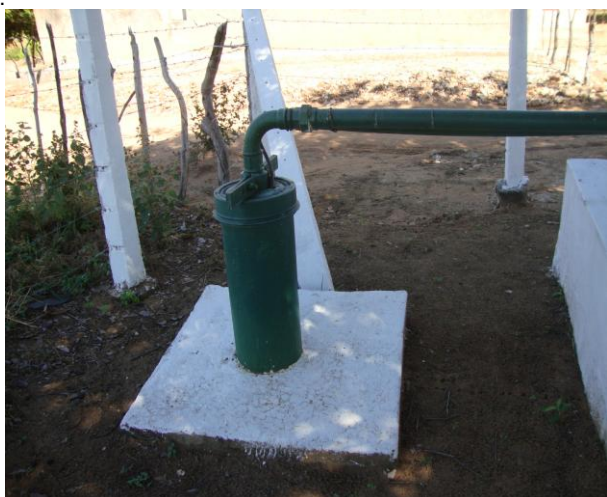
Foto 11 – Vista do poço PT-04.

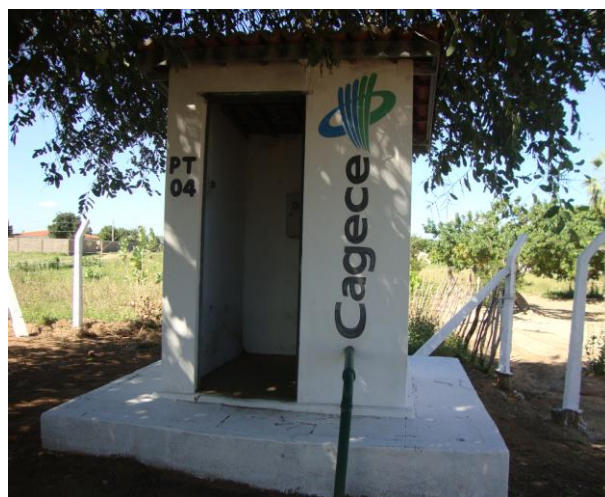
Foto 12 – Casa de abrigo do quadro de comando do poço PT-04.

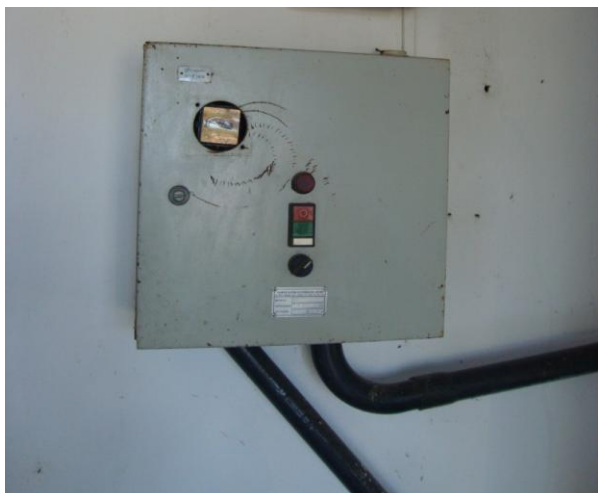
Foto 13 – Quadro de comando do poço PT-04.

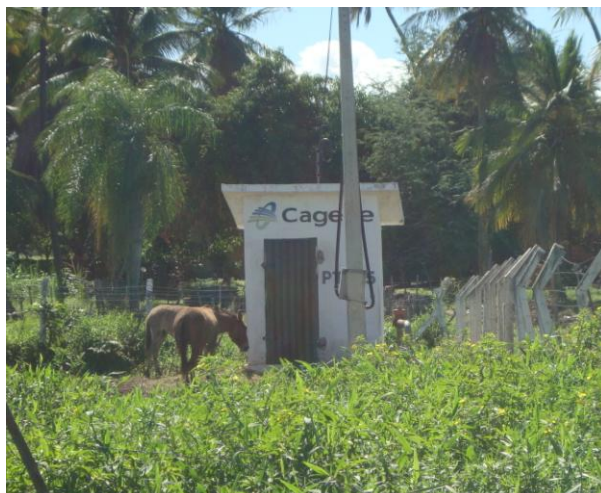
Foto 14 – Vista do poço PT-05 (desativado).

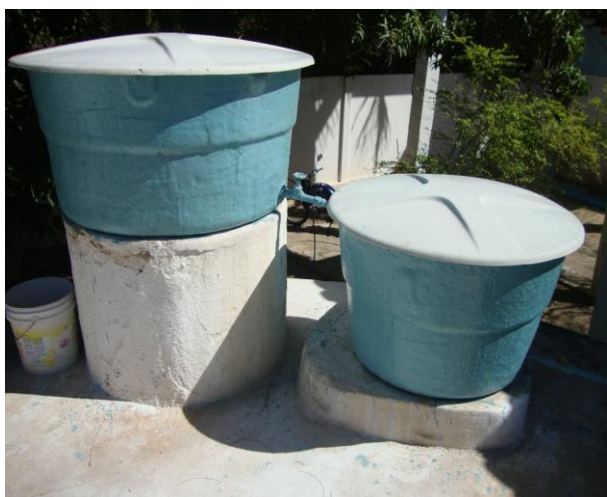
Foto 23 – Cloração no RAP-01.

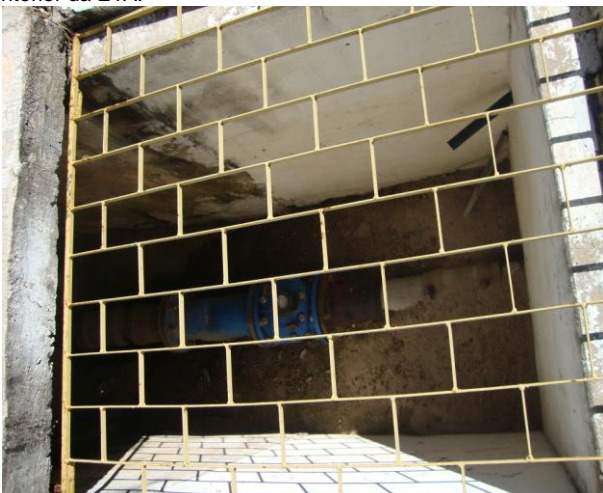
II. Controle de perdas					
1	Existe macro medição?	S	22	01.07	F33 a F35
2	A adutora não apresenta vazamento? (Ver RECOP e verificar causas)	S	22	01.07	-
III. Outros					
1	Existe cadastro técnico atualizado da adutora?	S	22	01.07	-
	Obs: Croqui, fl 4 do Processo PCSB/CSB/0037/2013

Foto 34 – Macromedidor na adutora de água tratada no interior da ETA.

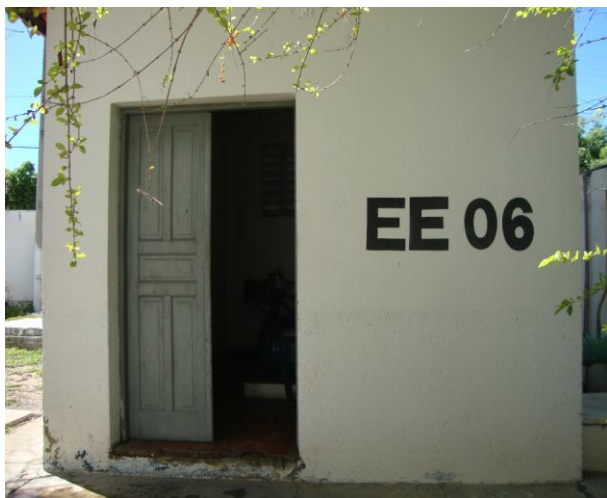
Foto 36 – Vista externa da elevatória EE-06.

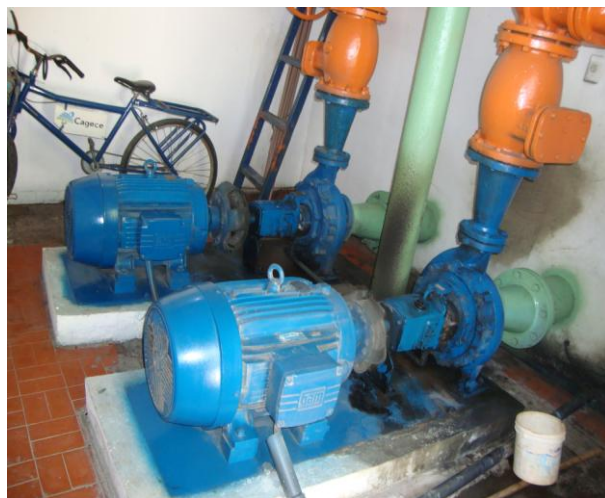
Foto 37 – Elevatória EE-06 com conjunto motor-bomba.

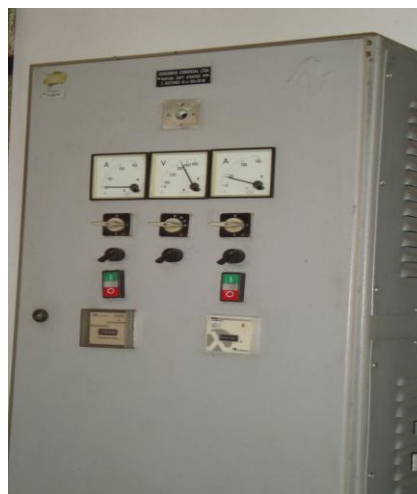
Foto 39 – Quadro de comando da EE-06.

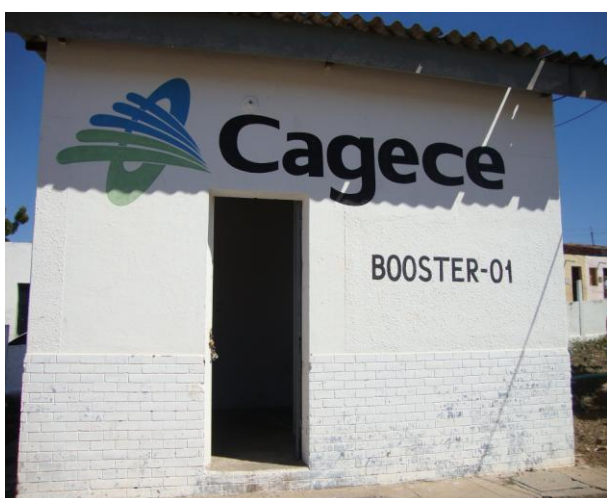
Foto 40 – Vista externa do Booster 01.

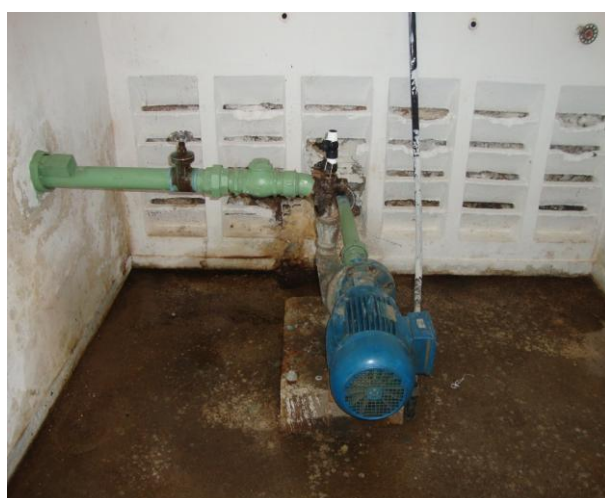
Foto 41 – Bomba do Booster 01.

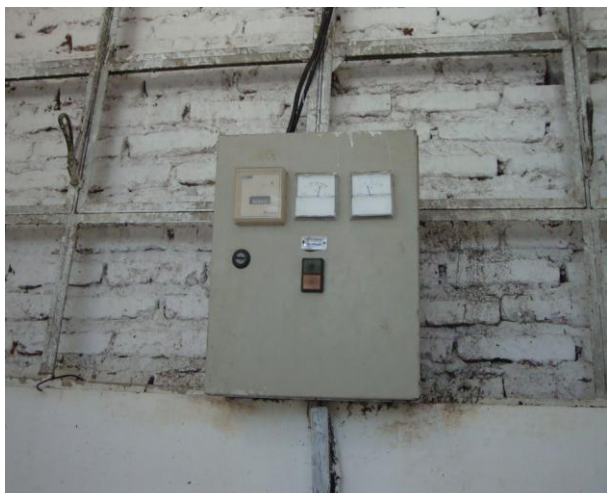
Foto 42 – Quadro de comando do *Booster* 01.

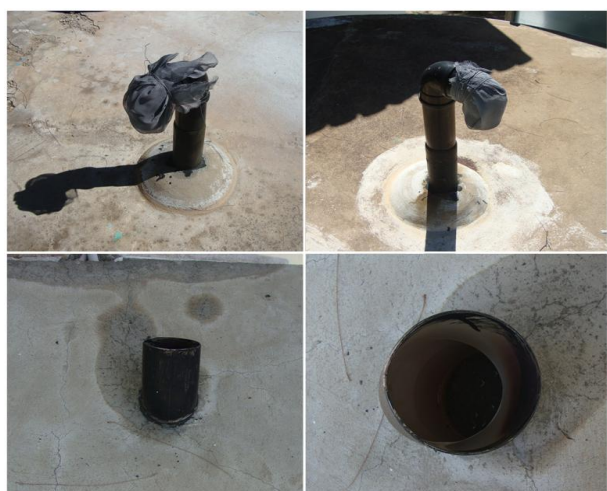
Foto 45 – Tubulações de ventilação do RAP-01 com tela de vedação.

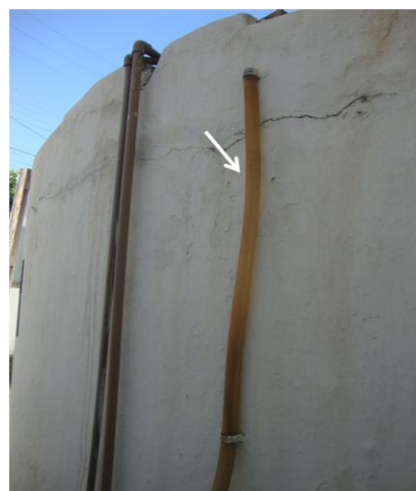
Foto 46 – RAP-01: Medidor de nível.

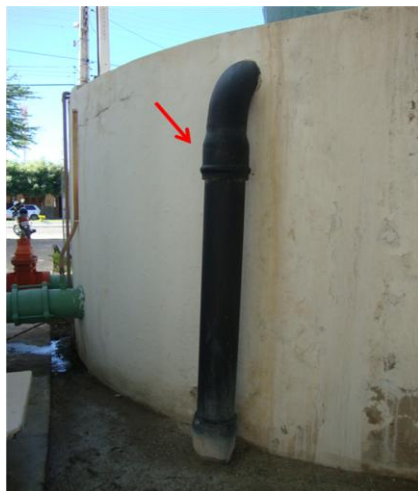
Foto 47 – RAP-01: Tubo extravasor.

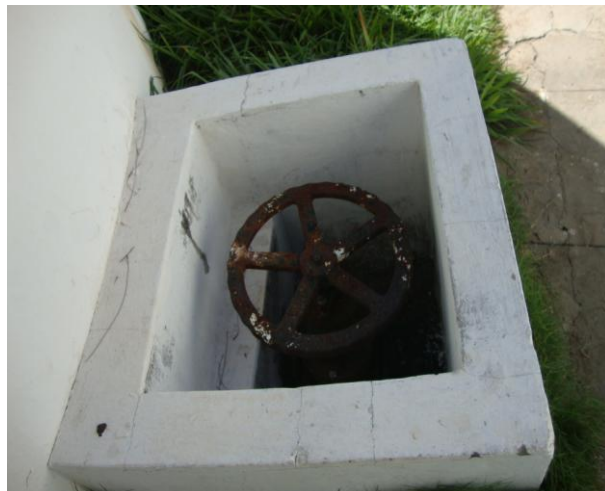
Obs: A caixa de proteção do registro de descarga do RAP-01 não possui tampa ou grade de proteção.				
18	As instalações (tubos, registros, etc.) estão isentos de vazamento?	S	22	01.07	-
19	Existem para-raios e sinalização noturna de obstáculo em adequadas condições de funcionamento?	S	22	01.06	F57

Foto 48 – RAP-01: Registro de descarga.

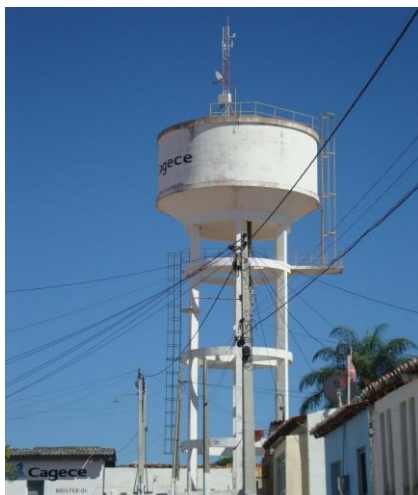
Foto 49 – Vista do REL-01.

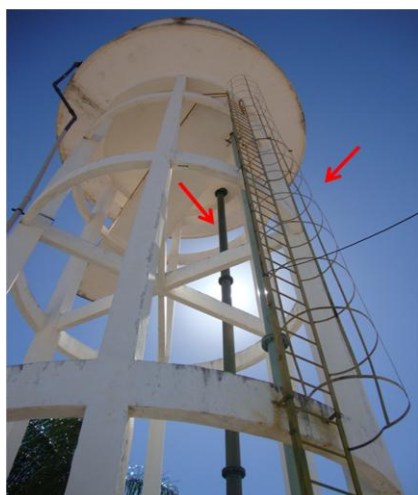
Foto 51 – Vista do REL-01 com guarda-corpo na escada de acesso e tubo extravasor.

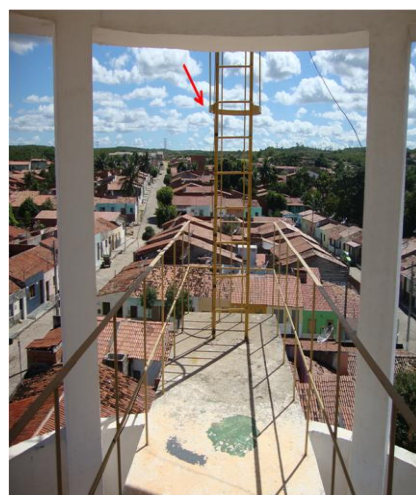
Foto 52 – Vista do REL-01 com guarda-corpo na escada de acesso.

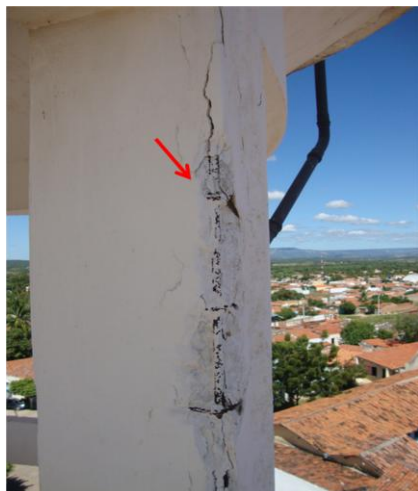
Foto 53 – REL-01: estrutura com armadura exposta.

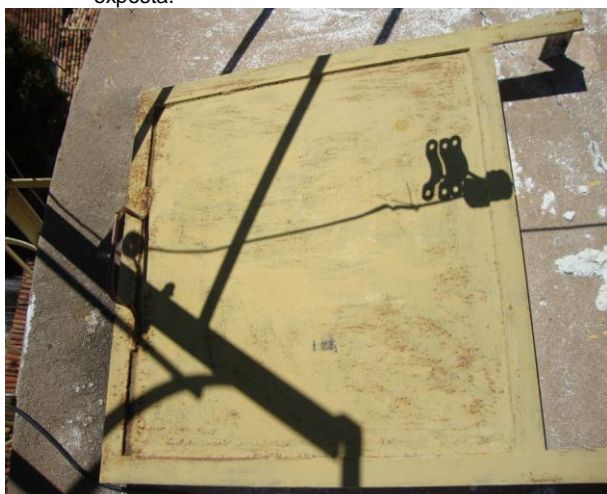
Foto 55 – REL-01: tampa de inspeção em adequada condição de vedação.

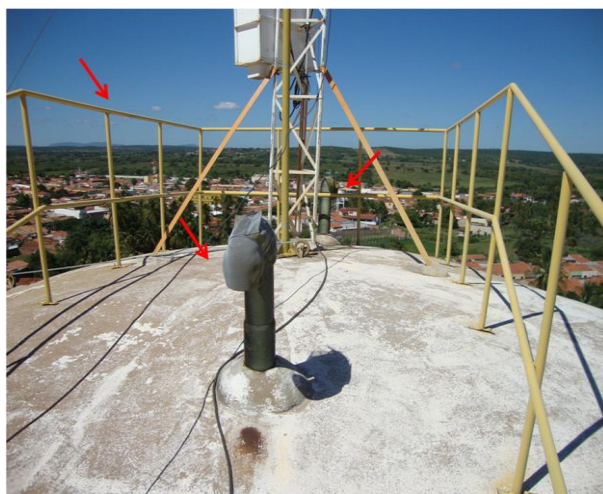
Foto 56 – REL-01: Tubulações de ventilação com tela de vedação e guarda-corpo na laje de cobertura.

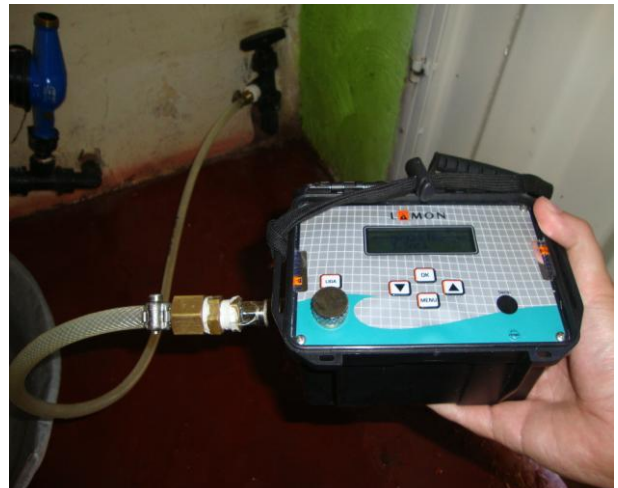
Foto 61 – Medição de pressão instantânea na Rua Bento Correia Lima, nº 50 – Frei Damião.

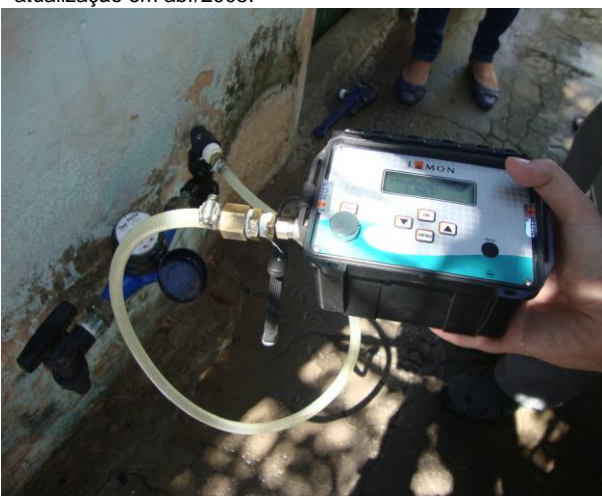
Foto 62 – Medição de pressão instantânea na Av. Gilvan Moraes, nº 595 – Triângulo.

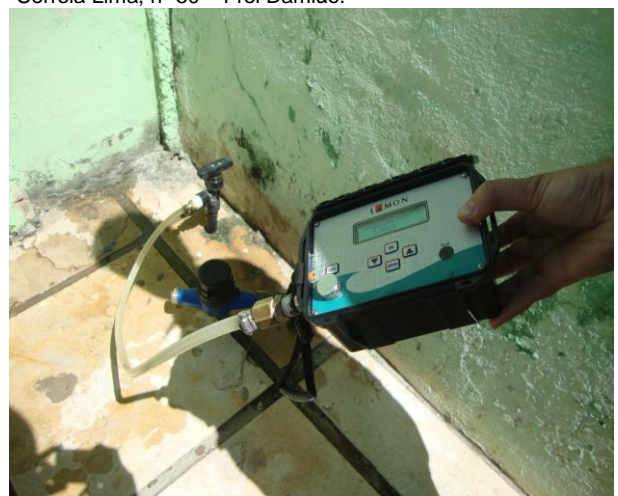
Foto 63 – Medição de pressão instantânea na Av. Lacordaire Lins, nº 153 – Centro.

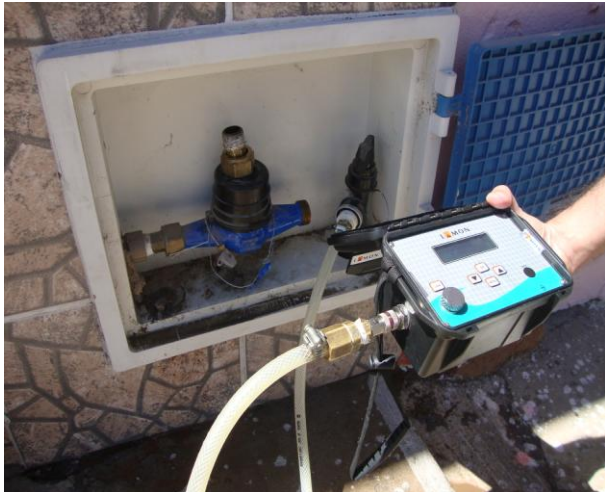
Foto 64 – Medição de pressão instantânea na Rua João Fechine, nº 42 – Centro.

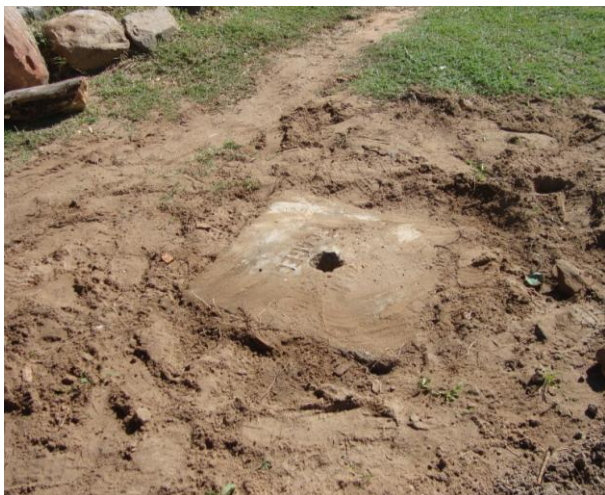
Foto 66 – Registro de descarga na Rua Juviano Lins, nº 309.

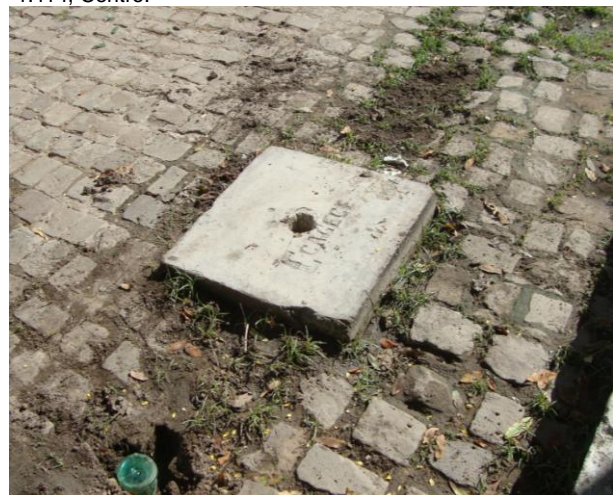
Foto 67 – Registro de descarga na Rua Santos Dumont, nº 49.

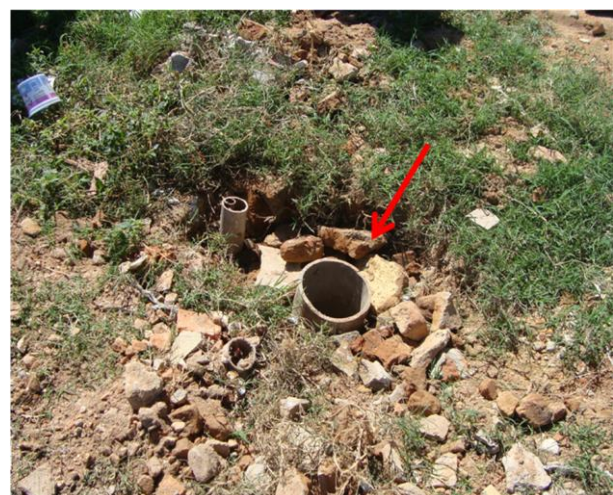
Foto 69 – Registro de descarga na Rua Sebastião Nunes Pereira, nº 64.

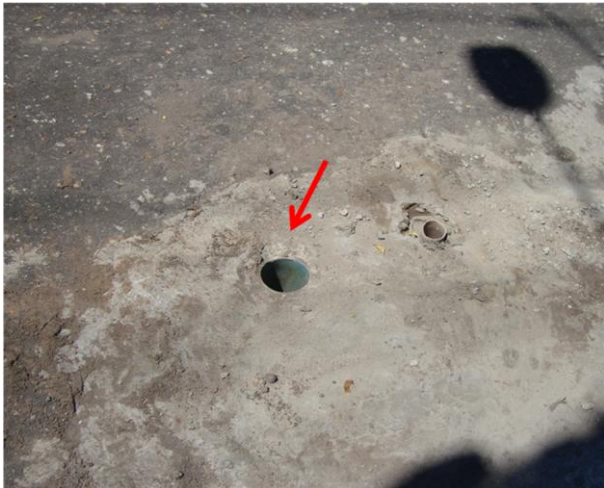
Foto 70 – Registro de descarga na Rua Antônio Napoleão de Araújo, nº 208.

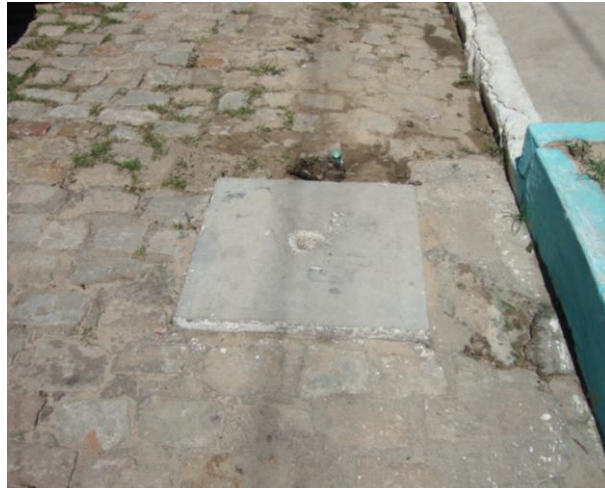
Foto 71 – Registro de descarga na Rua José Miguel de Figueiredo, nº 9.
