**RELATÓRIO DE FISCALIZAÇÃO
RF/CSB/0018/2014**

Assunto: Fiscalização do Sistema de Abastecimento
de Água do Município de Aurora (sede)

COORDENADORIA DE SANEAMENTO BÁSICO

Fortaleza – CE
Março/2014

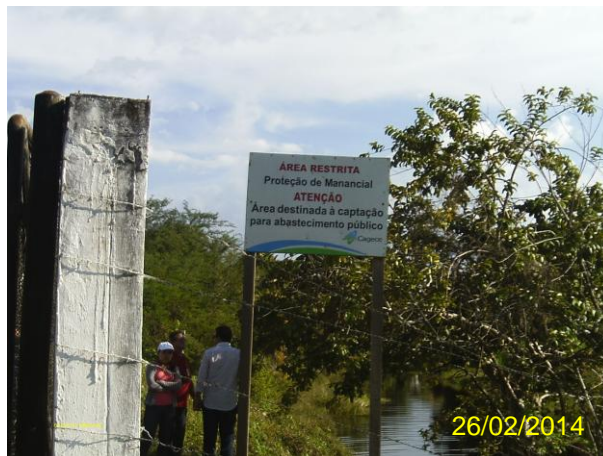
Foto 2 - PA-01: placa indicativa de área destinada ao abastecimento público.

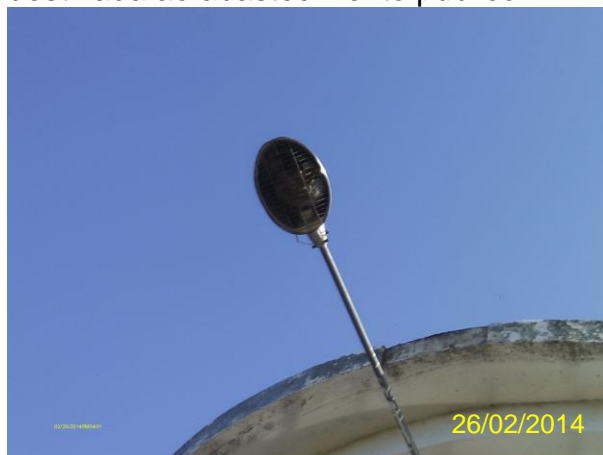
Foto 4 - PA-01: iluminação externa.

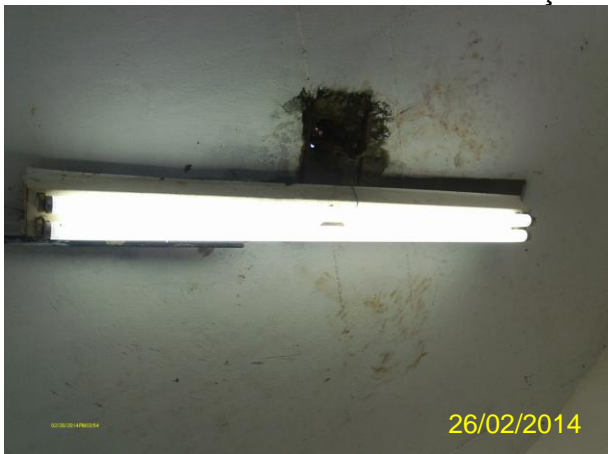
Foto 5 - PA-01: iluminação interna.

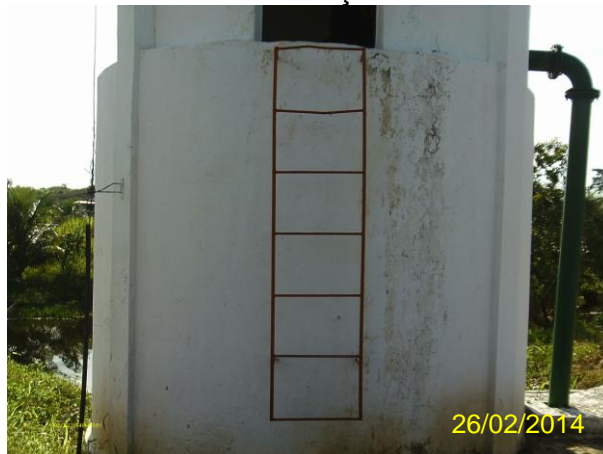
Foto 6 - PA-01: escada de acesso.

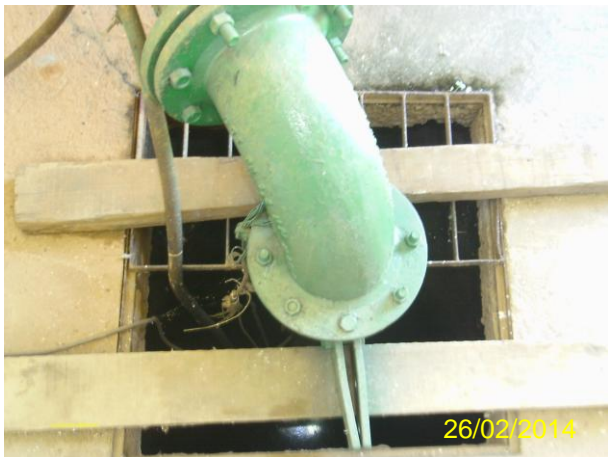
Foto 7 - PA-01: tubulação de recalque.

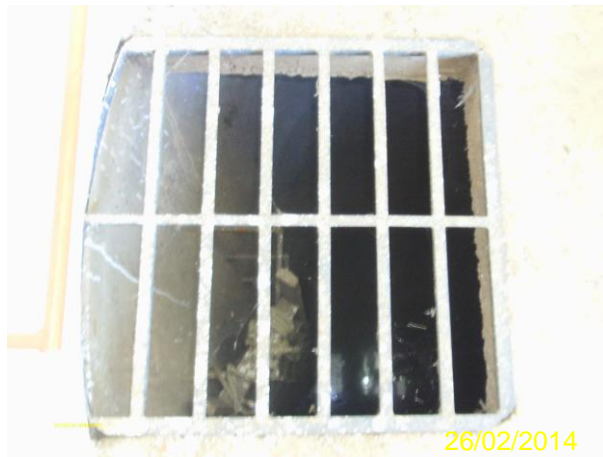
Foto 8 - PA-01: bombas submersas.

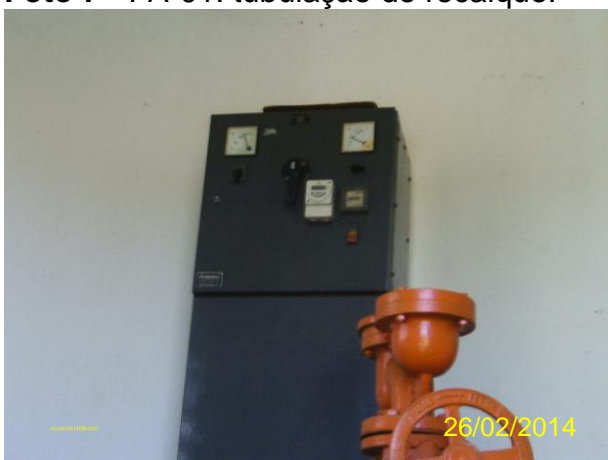
Foto 9 - PA-01: quadro de comando.

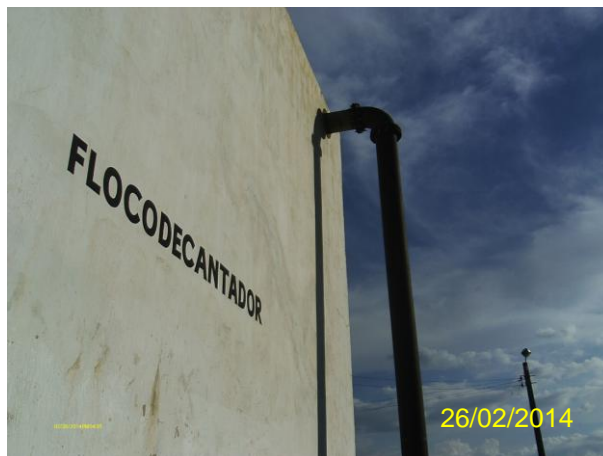
II. Decantação					
1	Os decantadores estão em condições adequadas de operação e manutenção? Nº de decantadores:01 <u>Art. 2º e 119 da Res. 130/2010</u>	N	22	01.07	F12, F13
Obs: O flocodecantador apresenta sinais de vazamento; A caixa da descarga de fundo do flocodecantador não possui grade de proteção.					
2	Existem escadas de acesso aos decantadores? <u>Art. 2º e 137 da Res. 130/2010</u>	S	22	01.06	F11, F13
3	Se existem, as escadas de acesso estão em condições adequadas de uso? <u>Art. 2º e 119 da Res. 130/2010</u>	S	22	01.07	F11, F13

Foto 12 - ETA decantação: pintura deteriorada e identificação.

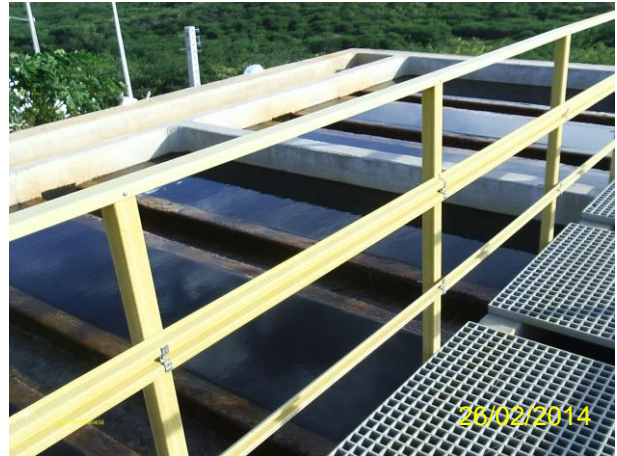
Foto 14 - ETA decantação: passarela com guarda-corpo.

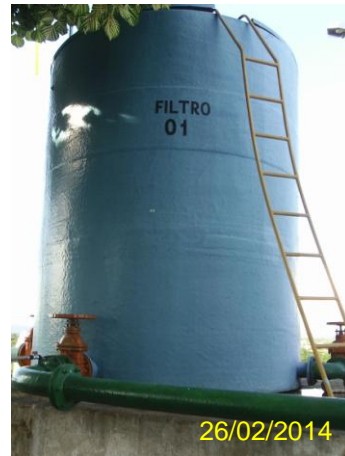
Foto 16 - ETA filtração: identificação do F-01; escada envergada e sem fixação adequada.

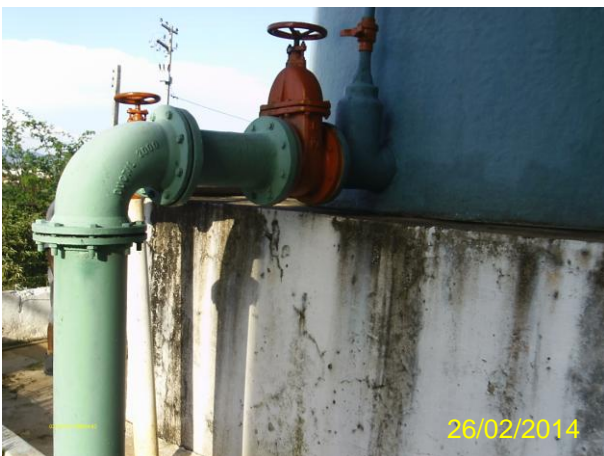
Foto 17 - ETA filtração: tubulação e registro do F-01.

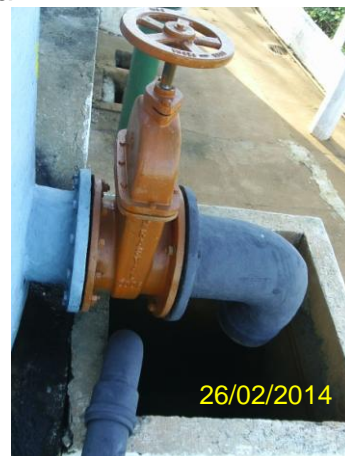
Foto 18 - ETA filtração: descarga de fundo do F-01.

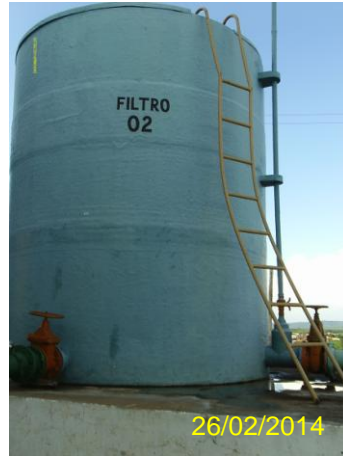
6	Os filtros possuem tampas adequadas? <u>Art. 2º e 137 da Res. 130/2010</u>	N	22	01.06	F19, F23
Obs: As tampas dos filtros F-01 e F-02 estão danificadas.					
7	As tubulações e registros dos filtros estão isentas de vazamentos? <u>Art. 2º e 119 da Res. 130/2010</u>	N	22	01.07	F17, F18, F21, F22
Obs: Há vazamento no registro do filtro F-02.					
8	As águas de lavagem e de descargas de fundo estão sendo dispostas em local adequado? Frequência de lavagem: 2x/dia e descargas <u>Art. 2º e 160 da Res. 130/2010</u>	S	22	04.04	F24
Obs: As águas de lavagem são canalizadas até um terreno que fica ao lado da ETA.					
11	A superfície da água na filtração está livre de bolhas? (observar na superfície da água filtrada) <u>Art. 2º e 119 da Res. 130/2010</u>	S	22	01.07	-
12	O leito filtrante está isento de carreamento? (Observar na caixa de descarga de fundo / lavagem) <u>Art. 2º e 119 da Res. 130/2010</u>	S	22	01.07	F21, F22

Foto 20 - ETA filtração: identificação do F-02; escada envergada e sem fixação adequada.

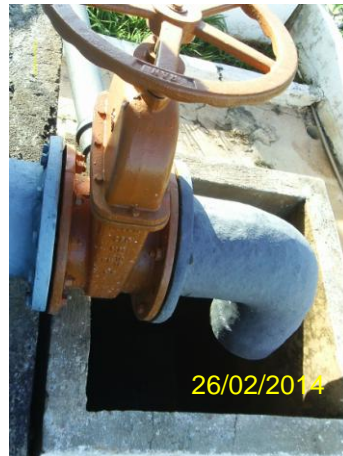
Foto 22 - ETA filtração: descarga de fundo do F-02.

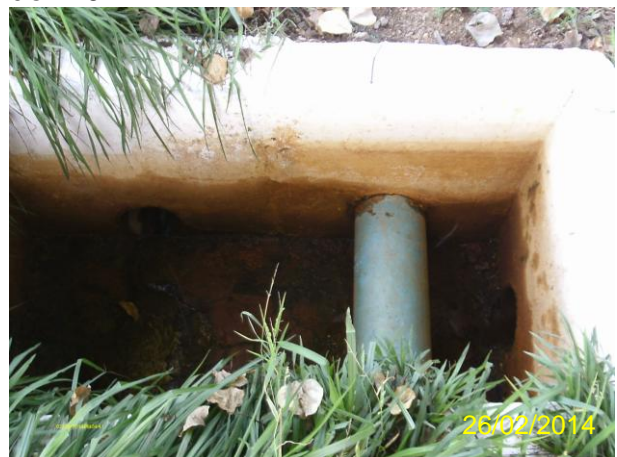
Foto 24 - ETA filtração: tubulação de saída das águas de lavagem dos filtros F-01 e F-02.

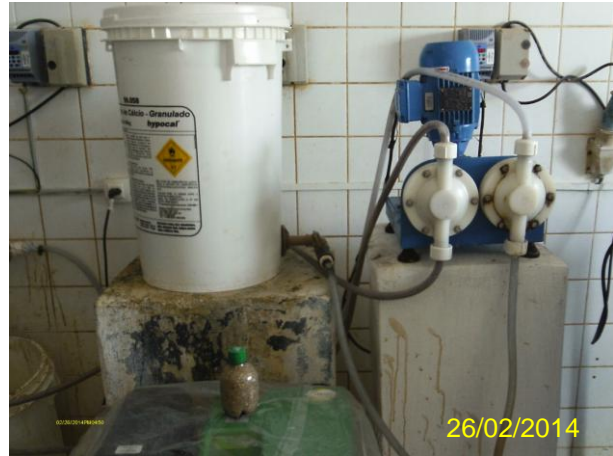
Foto 26 - ETA casa de química: tanque dosador de hypocal.

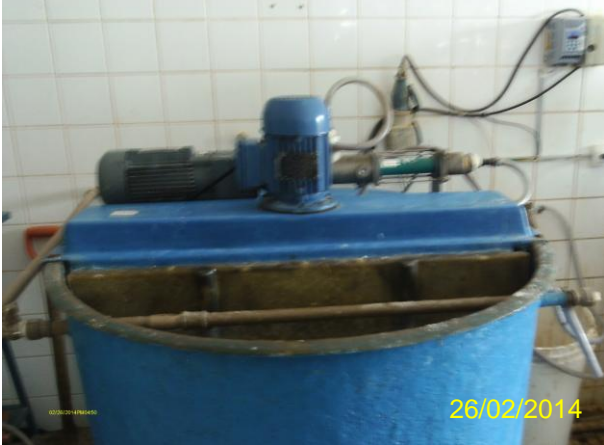
Foto 27 - ETA casa de química: tanque dosador de polímero sem tampa.

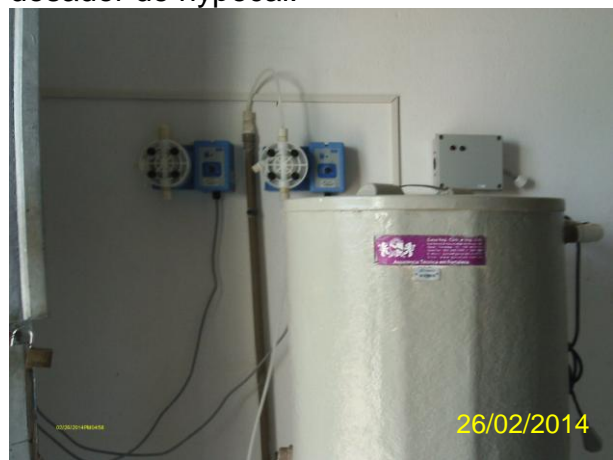
Foto 28 - ETA casa de química: tanque dosador de flúor.

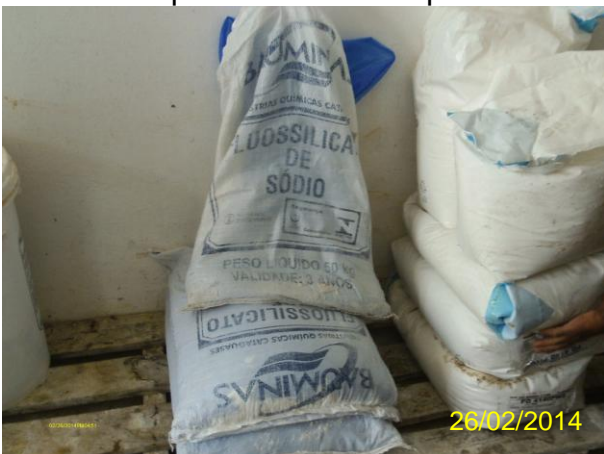
Foto 29 - ETA casa de química: flúor armazenado em estrados e dentro do prazo de validade.

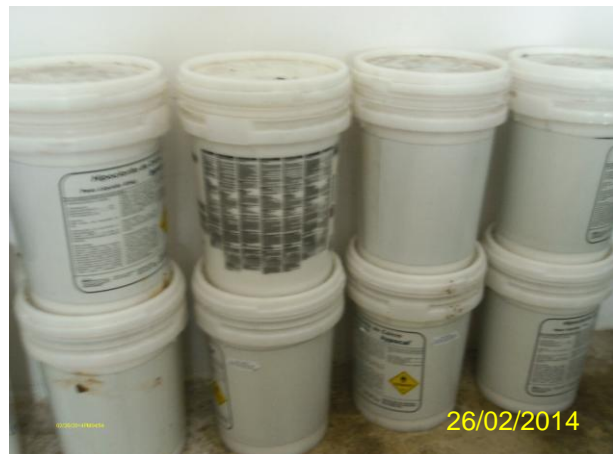
Foto 30 - ETA casa de química: hypocal armazenado sem estrados e dentro do prazo de validade.

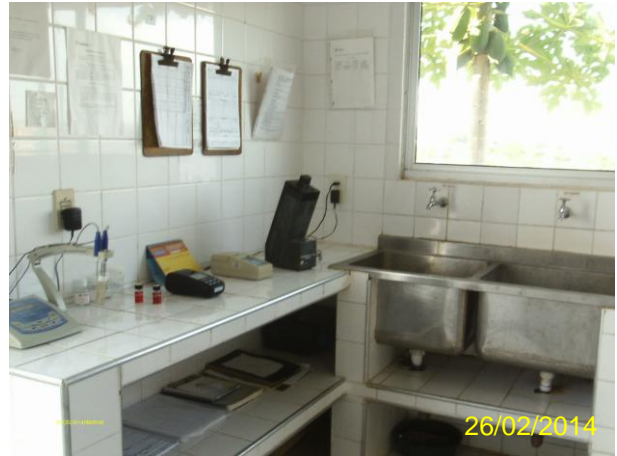
Foto 32 - ETA laboratório: vista geral.

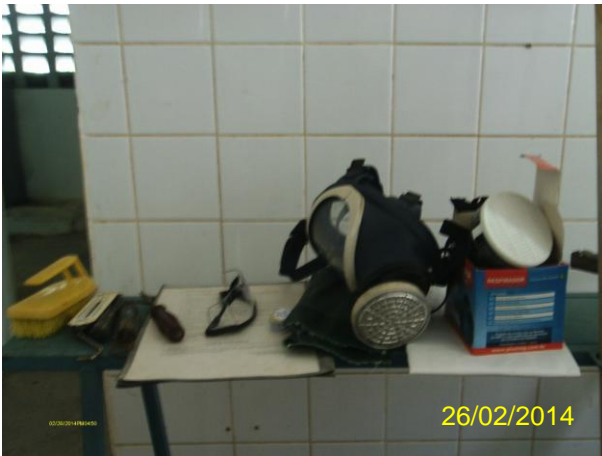
Foto 39 - ETA laboratório/casa de química: EPIs utilizados pelo operador.

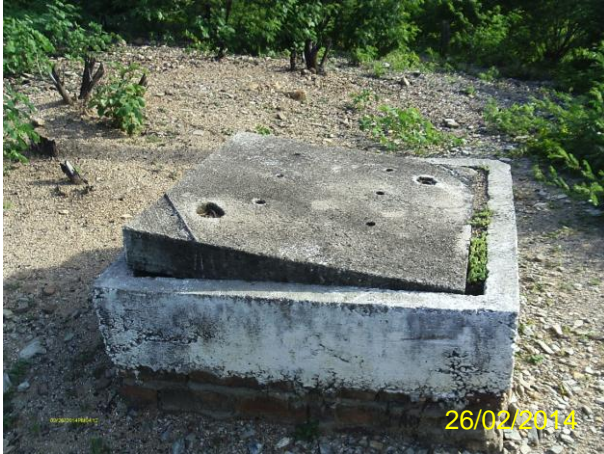
3	Se existem, os componentes inspecionados, inclusive suas caixas de proteção, estão em adequado estado de conservação? <u>Art. 2º e 119 da Res. 130/2010</u>	N	22	01.07	F40, F41, F42, F43
Obs: Há uma ventosa na AAB-01 com tampa parcialmente retirada; A torre piezométrica está com pintura deteriorada e excesso de vegetação na área em volta.					
II. Controle de perdas					
1	Existe macro medição? <u>Art. 2º, 119, 125 e 128 da Res. 130/2010</u>	S	22	01.07	F45
2	A adutora está isenta de vazamentos? (Ver RECOP e verificar causas) <u>Art. 2º e 119 da Res. 130/2010</u>	S	22	01.07	-
III. Outros					
1	Existe cadastro técnico atualizado da adutora? <u>Art. 2º, 119 e 130 da Res. 130/2010</u>	S	22	01.07	-

Foto 42 - AAB-01: ventosa com tampa parcialmente retirada.

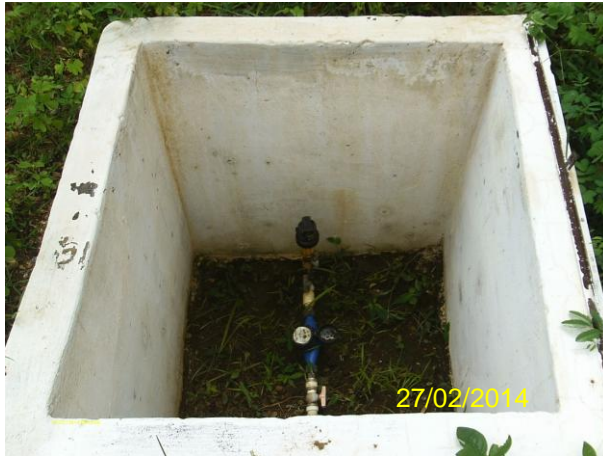
Foto 48 - AAT-01: medidor proporcional instalado com caixa mas sem tampa ou grade de proteção na área do REL-02.

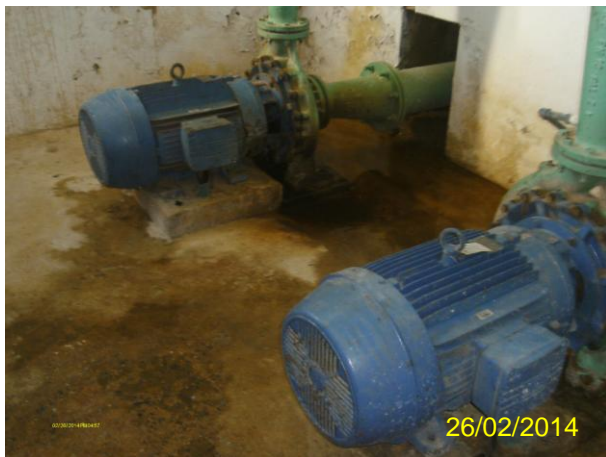
Foto 49 - EEAT-01: conjunto moto-bomba com reserva.

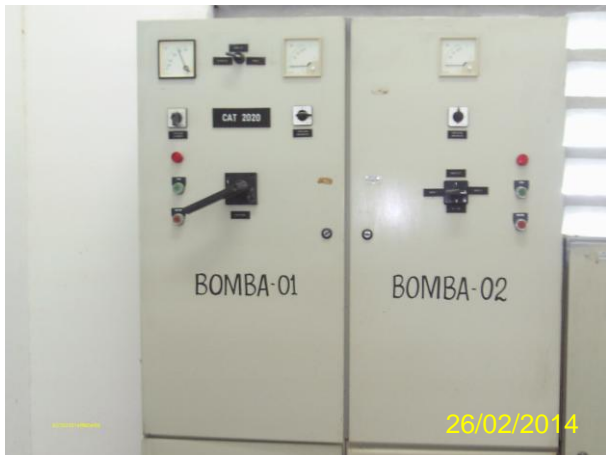
Foto 51 - EEAT-01: quadro de comando.

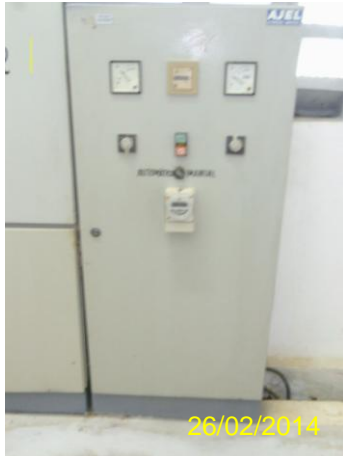
Foto 53 - EELF-01: quadro de comando.

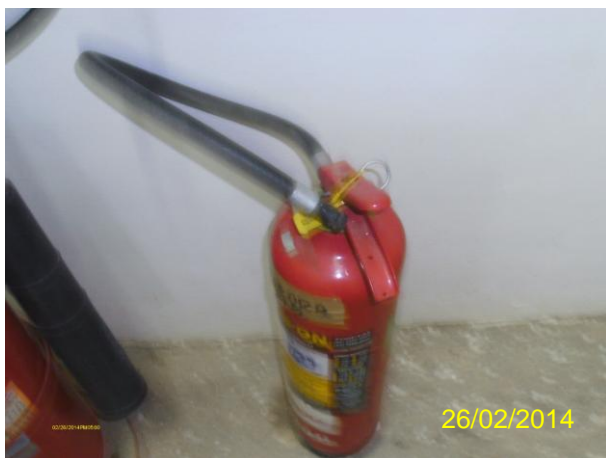
Foto 55 - Extintor em água dentro da data de validade.

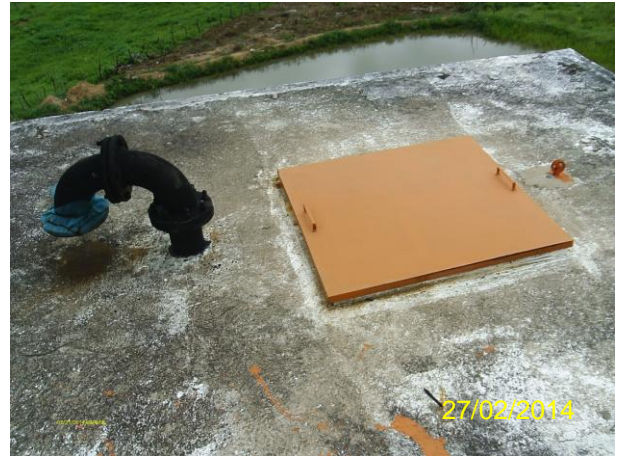
Foto 60 - REL-02: tampa de inspeção e tubulação de ventilação.

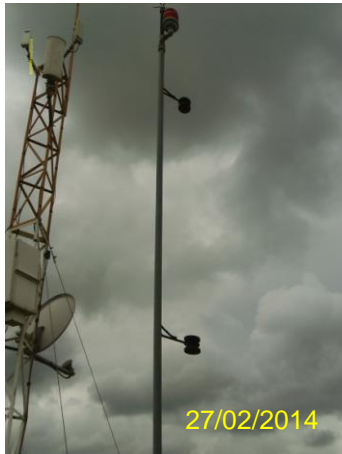
Foto 61 - REL-02: pára-raio desativado.

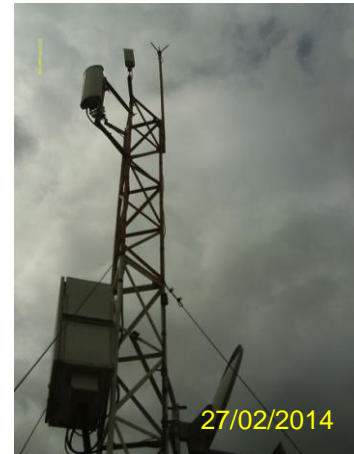
Foto 62 - REL-02: pára-raio da torre de telecomunicações sem isolamento.

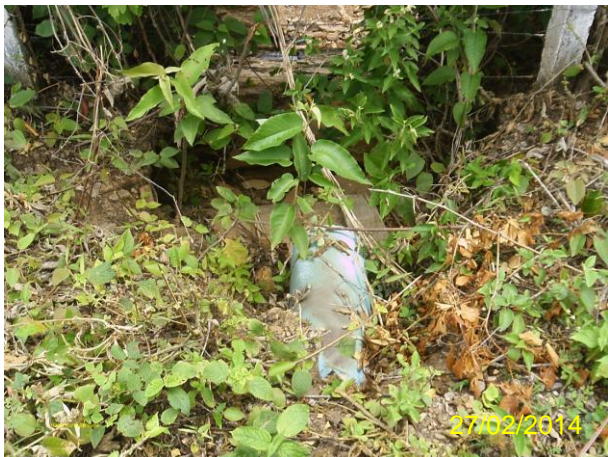
Foto 65 - REL-02: tubo extravasor.

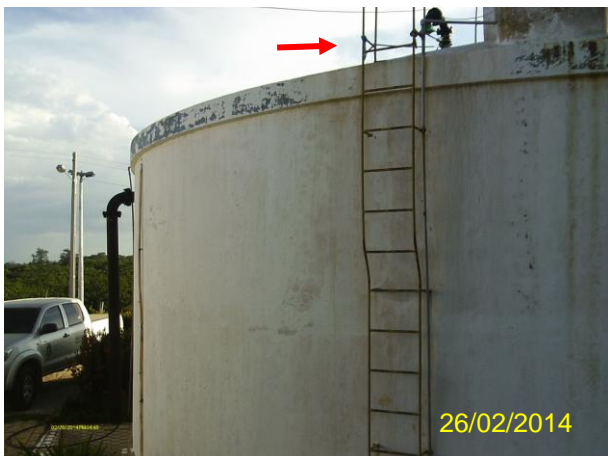
Foto 69 - RAP-02: tubo extravasor, sem medidor de nível e escada de acesso fixada inadequadamente.

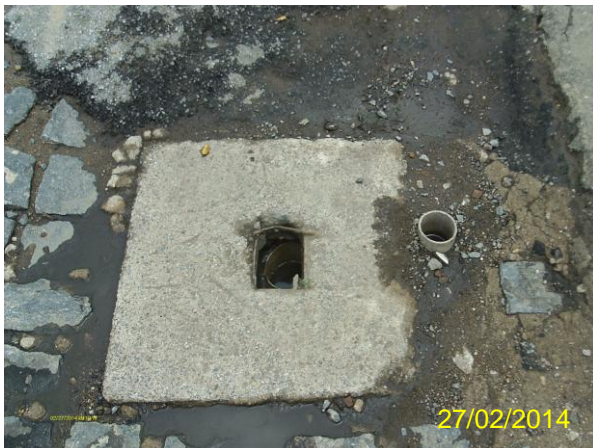
Foto 82 - Registro de descarga na rede de distribuição: Av. João Joaquim com recuperação inadequada do pavimento em volta.
