RELATÓRIO DE FISCALIZAÇÃO RF/CSB/0018/2015

Assunto: Fiscalização do Sistema de Abastecimento de Água da Sede do Município de Ibicuitinga e das localidades de Canindezinho e Viçosa

COORDENADORIA DE SANEAMENTO BÁSICO

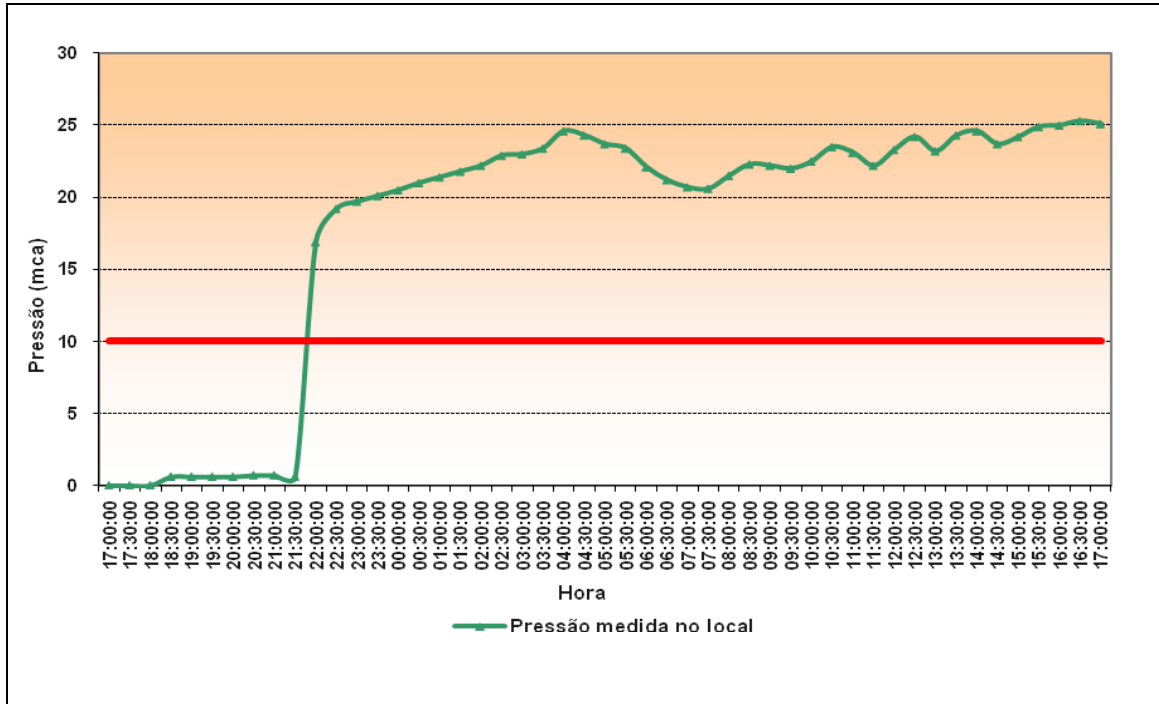
Gráfico 1 - Monitoramento da pressão com a instalação às 17:00 horas do dia 09/03/2015 e retirada às 17:00 horas do dia 10/03/2015, do aparelho datalogger, no endereço localizado na Rua SDO, nº 44, Alto dos Colengas.

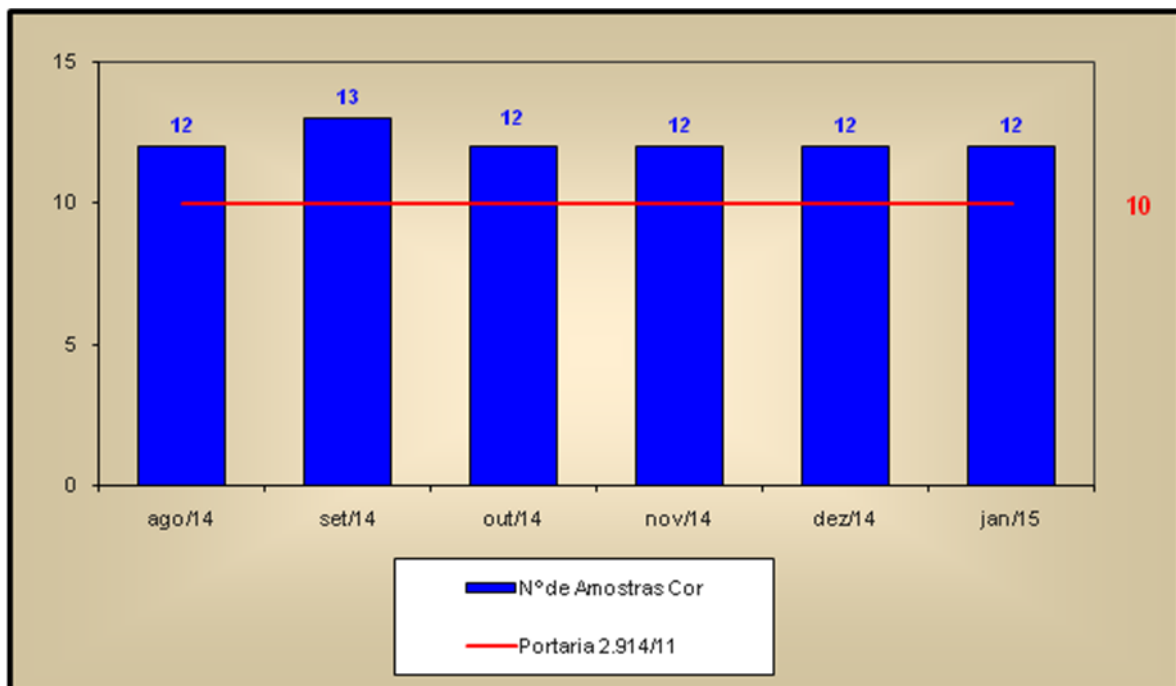
Gráfico 2 - Avaliação do Monitoramento da Qualidade da água tratada realizado pela CAGECE na rede de distribuição do SAA de Ibicuitinga, no período de agosto/2014 a janeiro/2015 conforme Portaria MS 2.914/11, referente ao número de amostras do parâmetro cor.

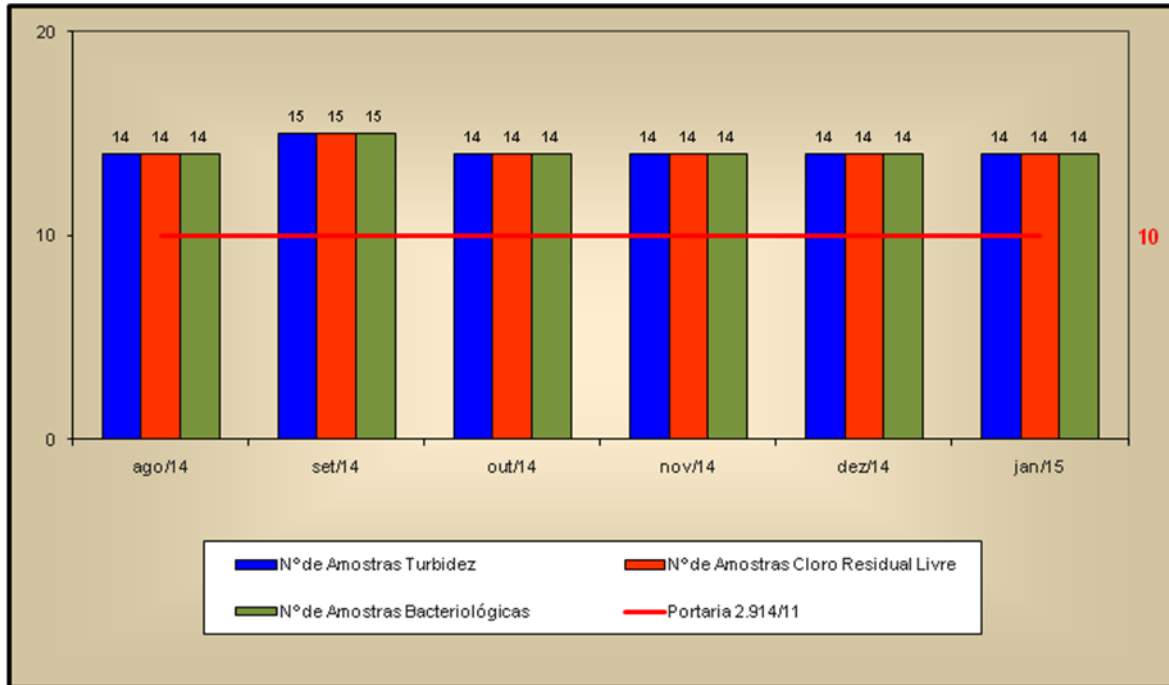
Gráfico 3 - Avaliação do Monitoramento da Qualidade da água tratada realizada pela CAGECE na rede de distribuição do SAA de Ibicuitinga, no período agosto/2014 a janeiro/2015 conforme Portaria MS 2.914/11, com relação ao número de amostras dos exames bacteriológicos, cloro residual livre e turbidez.
