AGÊNCIA
REGULADORA
DO ESTADO
DO CEARÁ

**RELATÓRIO DE FISCALIZAÇÃO
RF/CSB/018/2018
(PCSB/CSB/0066/2018)**

Assunto: Fiscalização dos Sistemas de Abastecimento de Água e de Esgotamento Sanitário do Município de Quixadá e Localidades de Juatama e Tapuiará.

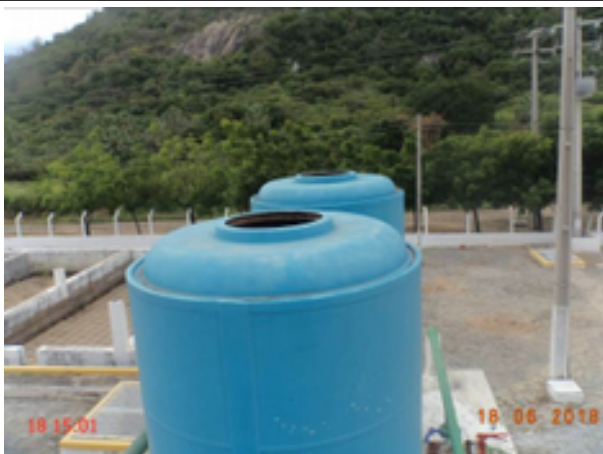
- As aberturas de inspeção dos filtros F-02 e F-03, do SAA da localidade de Juatama, estão sem tampa (Anexo II – item 8; Foto 3);
- O sistema de controle de nível do reservatório RAP-01 do SAA da Sede de Quixadá está com defeito (Anexo II – item 55);

Foto 3 – ETA/Filtração (Juatama): F-02 e F-03 com abertura de inspeção sem tampa.

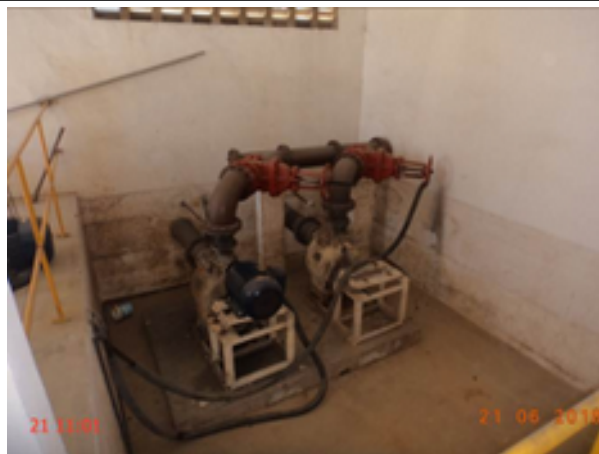
Foto 4 – EEE-01 (Sede): apenas uma das bombas instalada.

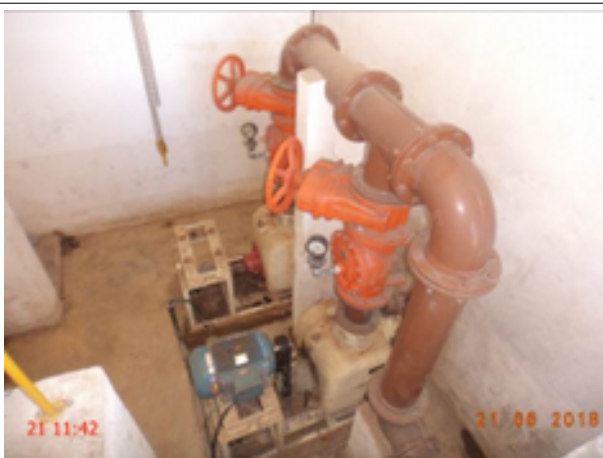
Foto 5 – EEE-02 (Sede): apenas uma das bombas instalada.

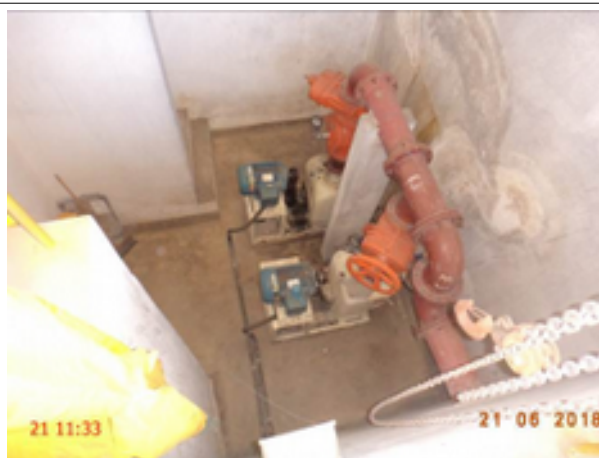
Foto 6 – EEE-03 (Sede): apenas uma das bombas instalada.

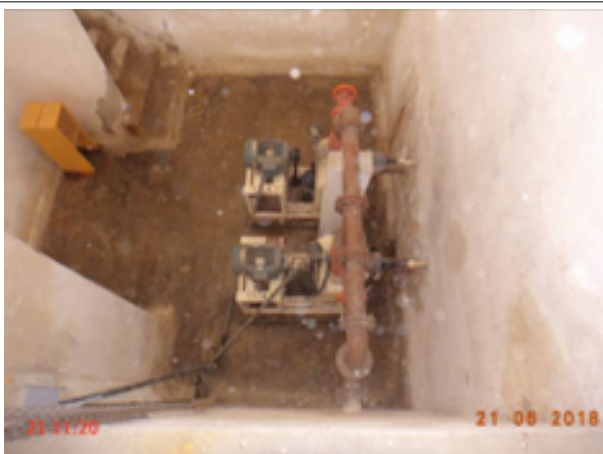
Foto 7 – EEE-04 (Sede): apenas uma das bombas instalada.

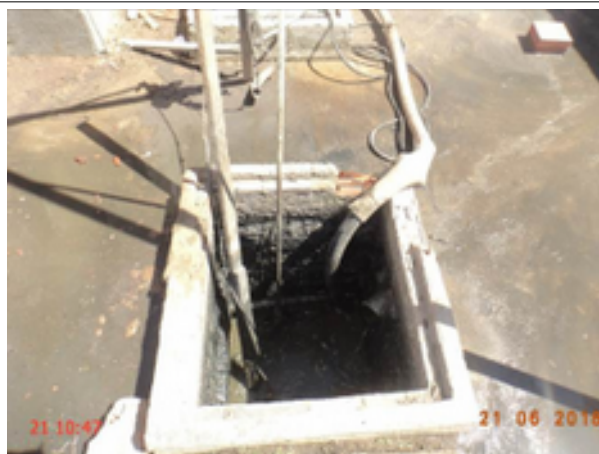
Foto 8 – EEE-06 (Sede): apenas uma das bombas instalada.

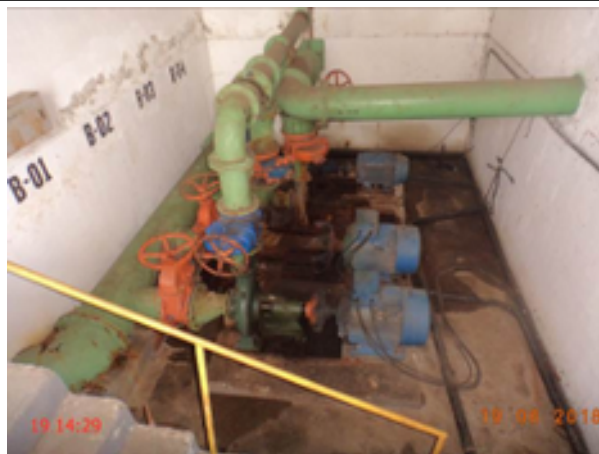
- Não existe extintor de incêndio na elevatória de água EEAT-01, do SAA da localidade de Juatama (Anexo II – item 17);
- Nas elevatórias de água EEAT-02, EEAT-03 e EEAT-04 do SAA de Quixadá, apenas uma das bombas está instalada (Anexo II – item 13; Fotos 16 a 18);

Foto 16 – EEAT-02 (Sede): apenas uma das bombas instaladas.

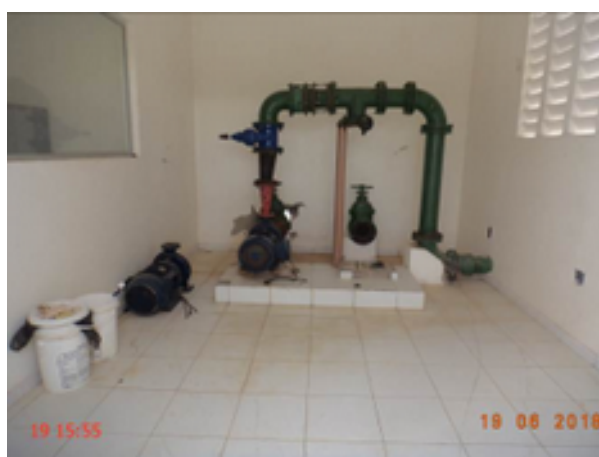
Foto 18 - EEAT-04 (Sede): apenas uma das bombas instaladas..

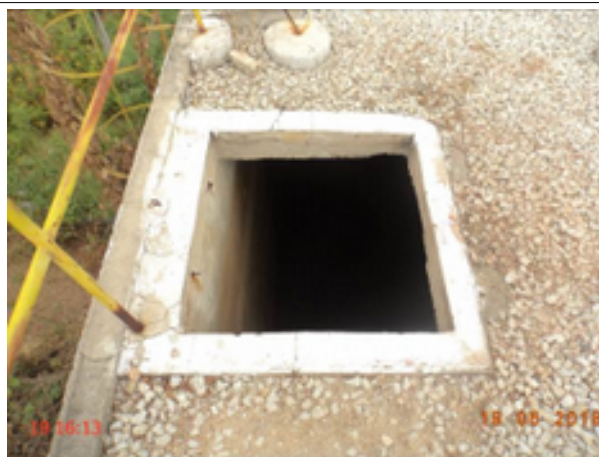
- Os reservatórios RAP-02, RAP-03 e REL-01, do SAA de Quixadá, estão sem tampa de inspeção (Anexo II – item 49; Fotos 19, 20 e 11).

Foto 20 – RAP-03 (Sede): abertura de inspeção sem tampa.

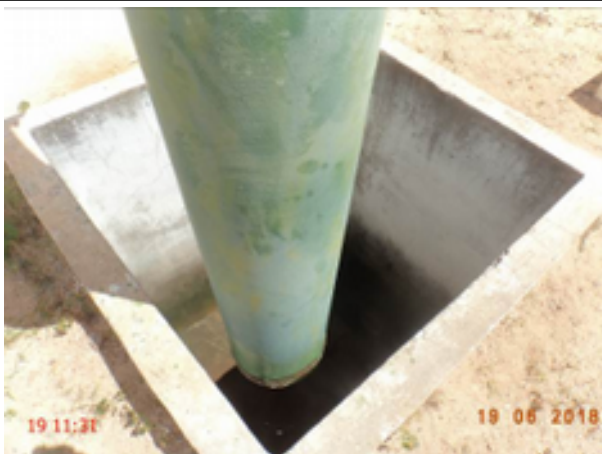
- Na área dos reservatórios RSE-01 e RSE-02, do SAA da Localidade de Tapuiará, há caixas de inspeção sem tampa ou grade de proteção (Anexo II – item 50; Fotos 23 e 24);

Foto 23 – RSE-01 (Tapuiará): caixa de inspeção sem tampa ou grade de proteção.

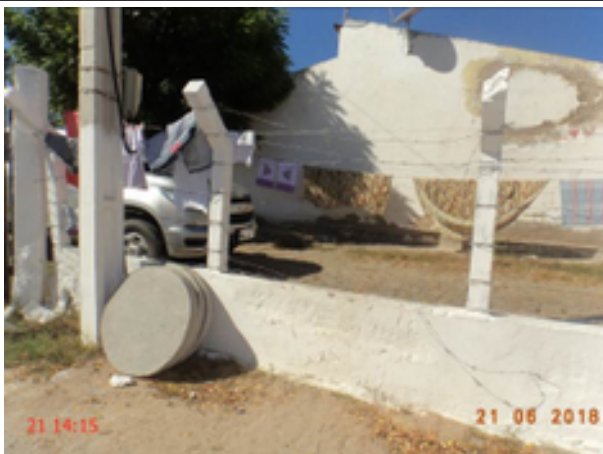
- Nas ETEs Campo Novo e Chico Braz, do SES de Quixadá, a cerca de delimitação está danificada (Anexo II – item 29; Fotos 28 e 29);
- Nas ETEs Herval, Chico Braz e COHAB, do SES de Quixadá, há caixas de inspeção sem tampa ou grade de proteção (Anexo II – item 33; Fotos 30 a 32);

Foto 29 – ETE : Chico Braz: cerca danificada.

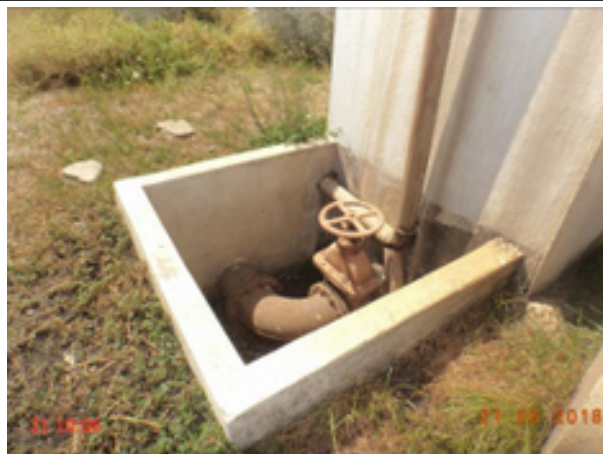
Foto 30 – ETE Herval: caixa de inspeção sem tampa ou grade danificada.

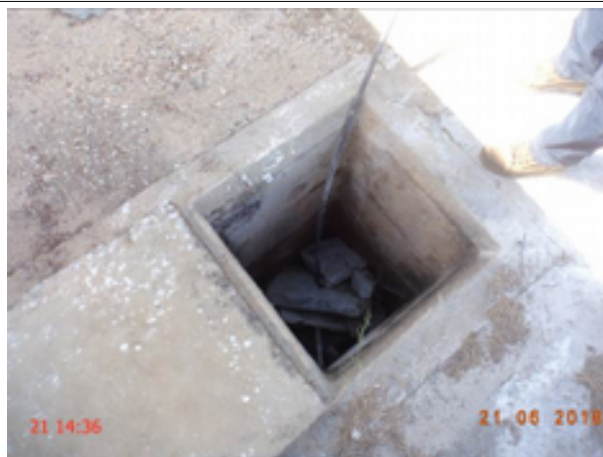
Foto 32 – ETE COHAB: caixa de inspeção sem tampa.

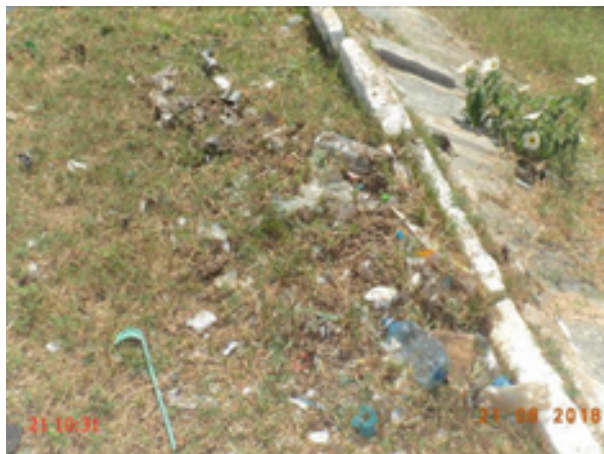
- Na área da ETE Campo Novo, do SES de Quixadá, ocorre livre circulação de pessoas e animais (Anexo II – item 34; Fotos 33 e 34):
- Existe acúmulo de lixo e vegetação excessiva na área da ETE Campo Novo, do SES de Quixadá (Anexo II – item 31; Fotos 35 e 36);

Foto 35 – ETE Campo Novo: acúmulo de lixo.

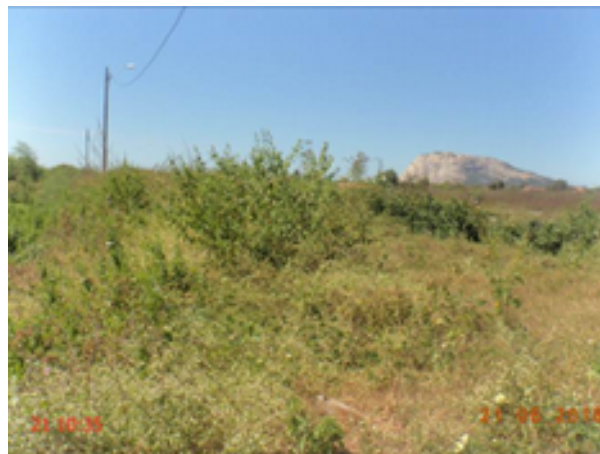
Foto 36 – ETE Campo Novo: vegetação excessiva.

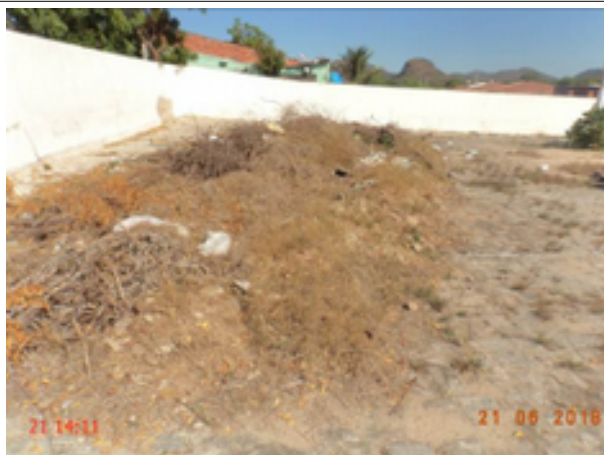
- Ocorre acúmulo de lixo na área das ETEs Chico Braz e COHAB, do SES de Quixadá (Anexo II – item 31; Fotos 37 a 38);
- Na ETE Herval, do SES de Quixadá, há vegetação excessiva nas áreas dos taludes das lagoas (Anexo II – item 31; Foto 39);

Foto 37 – ETE Chico Braz: acúmulo de lixo.

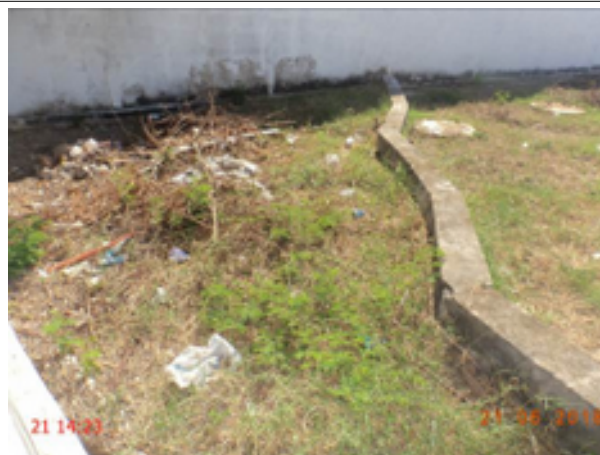
Foto 38 – ETE COHAB: acúmulo de lixo.

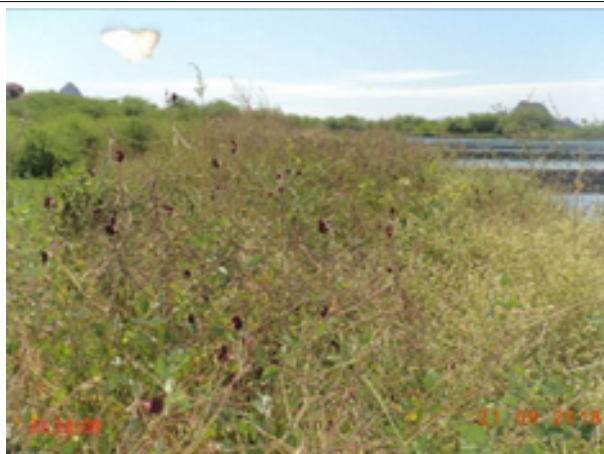
Foto 39 – ETE Herval: vegetação excessiva nos taludes das lagoas de maturação.

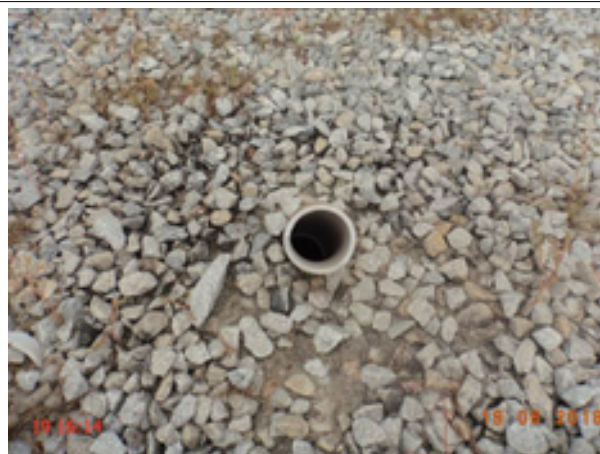
- A tubulação de ventilação dos reservatórios RAP-02 e RAP-03, do SAA da Sede de Quixadá, está inadequada (Anexo II – item 46; Fotos 40 e 41);
- Ocorre vazamento na tubulação de entrada de água do reservatório RSE-01, do SAA da Localidade de Juatama (Anexo II – item 58; Foto 42);

Foto 40 – RAP-02 (Sede): tubulação de ventilação inadequada.

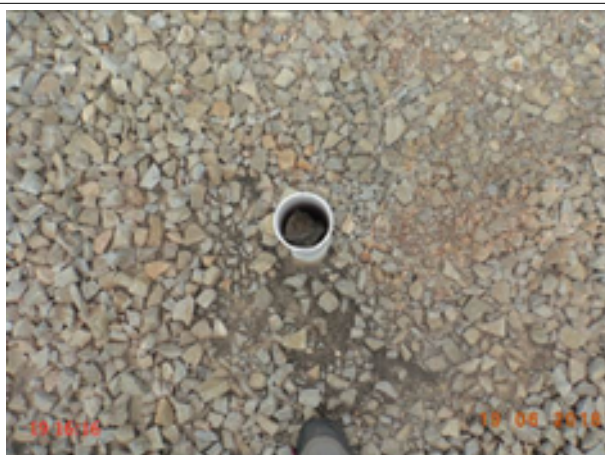
Foto 41 – RAP-03 (Sede): tubulação de ventilação inadequada.

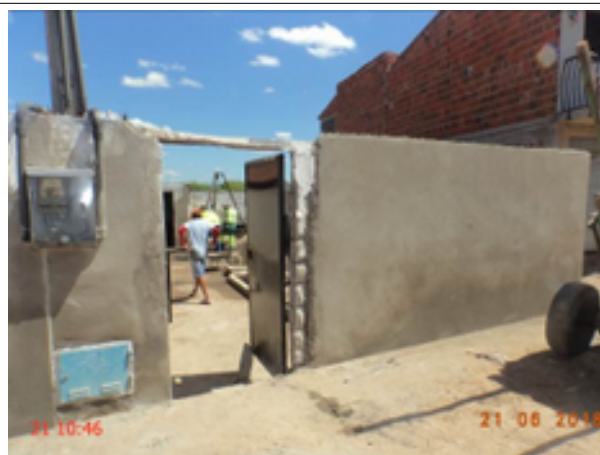
- A elevatória de esgoto EEE-06, do SES de Quixadá, não está identificada (Anexo II – item 21; Foto 48);
- Os extintores de incêndio das elevatórias de água EEAB-01, EEAT-01/02, do SAA da Sede de Quixadá estão com a data de validade da recarga vencida (Anexo II –

Foto 48 – EEE-06 (Sede): sem identificação.

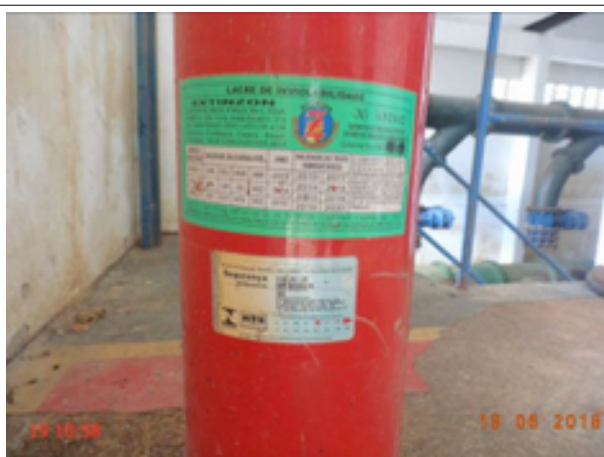
Foto 49 – EEAB-01 (Sede): extintor com data de validade vencida.

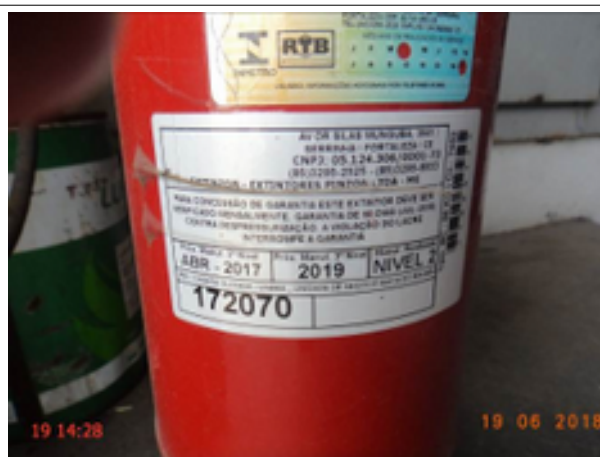
Foto 50 - EEAT-01/02 (Sede): extintor com data de validade vencida.

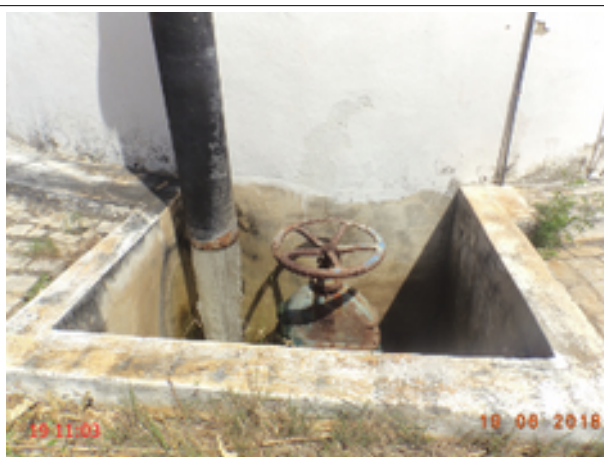
- item 16; Fotos 49 e 50);
- No dia da inspeção, o reservatório RSE-01, do SAA da Sede de Quixadá, estava extravasando (Anexo II – item 54; Foto 51);
 - Ocorre vazamento na gaxeta da bomba da elevatória EELF-01, do SAA da Localidade de Tapuiará (Anexo II – item 15; Foto 52);

Foto 51 – RSE-01 (Sede): reservatório extravasando.

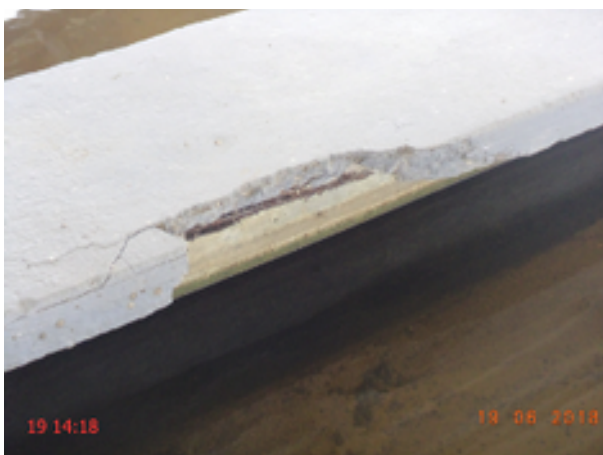
- No filtro F-02, da ETA São João, do SAA da Sede de Quixadá, há armaduras expostas (Anexo II – item 7; Foto 57);
 - Há caixas de inspeção com grades danificadas nos filtros F-03 e F-06 da ETA São João, do SAA da Sede de Quixadá (Anexo II – item 7; Fotos 58 e 59);

Foto 57 – ETA/Filtração (Sede): F-02 há armaduras expostas.

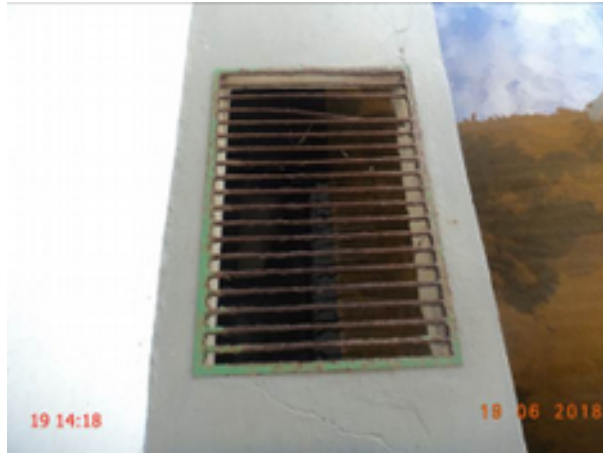
Foto 58 – ETA/Filtração (Sede): F-03 grade danificada.

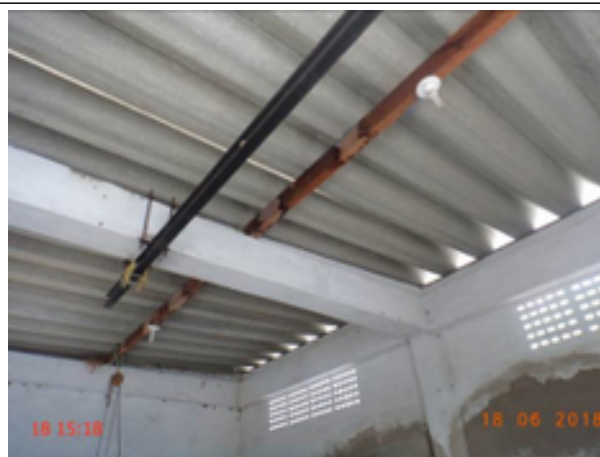
- Há uma caixa de disjuntor sem tampa na área do filtro F-04 da ETA São João, do SAA da Sede de Quixadá (Anexo II – item 7; Fotos 63);
 - A lâmpada da casa de abrigo da elevatória de água EEAT-01, do SAA da Localidade de Juatama, não está acendendo (Anexo II – item 14; Foto 64);

Foto 64 – EEAT-01 (Juatama): lâmpada da casa de abrigo não acendendo.

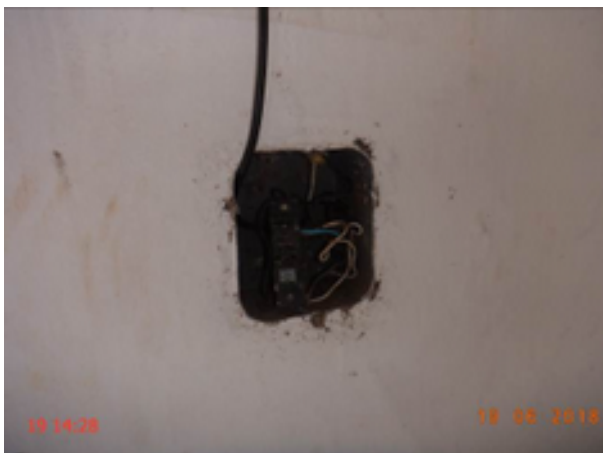
- Na casa de abrigo das elevatórias de água EEAT-01 e EEAT-04, do SAA da Sede de Quixadá, a caixa do disjuntor está sem tampa (Anexo II – item 14; Fotos 65 e 66);

Foto 65 - EEAT-01 (Sede): quadro do disjuntor sem tampa.

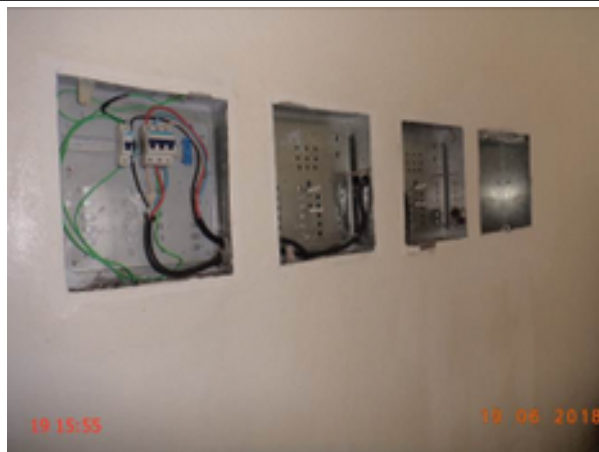
Foto 66 - EEAT-04 (Sede): quadro do disjuntor sem tampa.

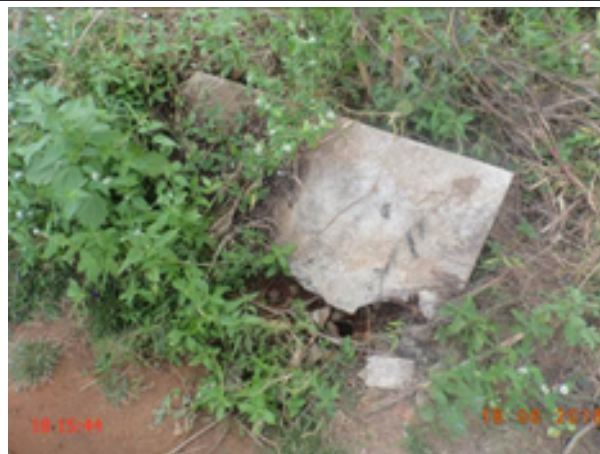
- Não foi apresentado registro de realização de limpeza e desinfecção do reservatório RSE- 02, do SAA da Localidade de Tapuiará (Anexo II – item 56);
- Dos 05 (cinco) registros de descarga inspecionados no SAA da Localidade de Juatama, 02 (dois) estão com a caixa danificada: Rua Joaquim Medeiros (2) e Rua Joaquim Medeiros (3) (Anexo II – item 45; Fotos 71 e 72);

Foto 72 – RDA (Juatama): caixa do registro de descarga da Rua Joaquim Medeiros (3) danificada.

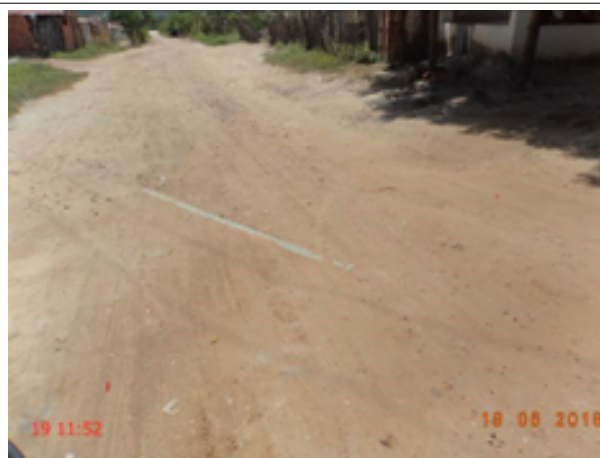
Foto 74 – RDA (Tapuiará): tubulação exposta.

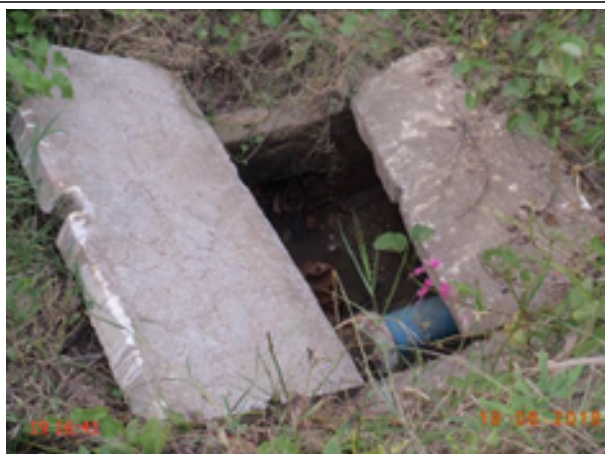
Foto 75 – RDA (Sede): tampa da caixa do registro de descarga aberta na Rua Juvêncio Alves de Oliveira.

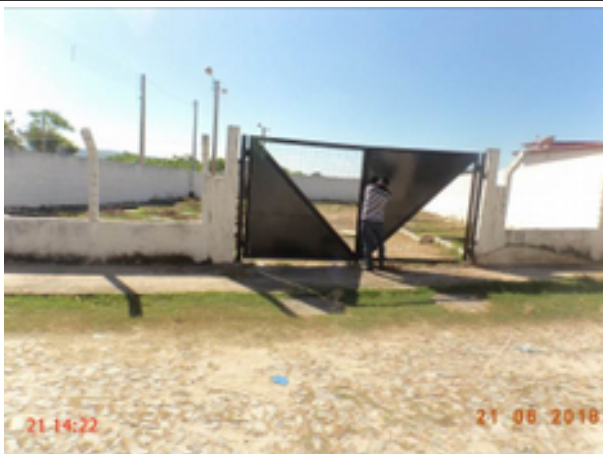
Foto 77 – ETE COHAB (SES): sem identificação.

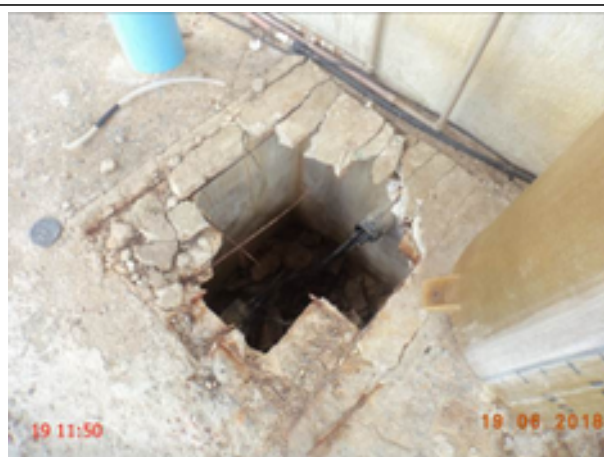
- NA ETA, do SAA da Localidade de Tapuiará, há uma caixa de inspeção ao lado dos dosadores de Hypocal que está com a tampa danificada (Anexo II – item 11; Foto 88);

Foto 88 – ETA (Tapuiará): caixa de inspeção com tampa danificada.

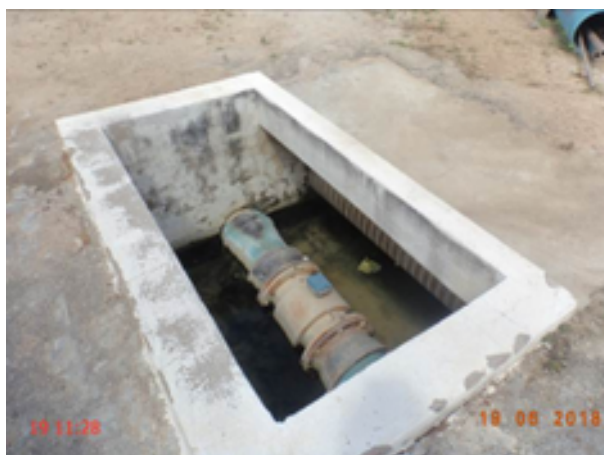
- No SAA da Localidade de Tapuiará, a caixa do medidor instalado na saída da ETA está sem tampa e alagada (Anexo II – item 11; Foto 89);
- A tubulação de ventilação do reservatório RSE-01, do SAA da Localidade de Juatama, está sem tela de proteção (Anexo II – item 47; Foto 90);

Foto 89 – ETA (Tapuiará): caixa de inspeção sem tampa e alagada.

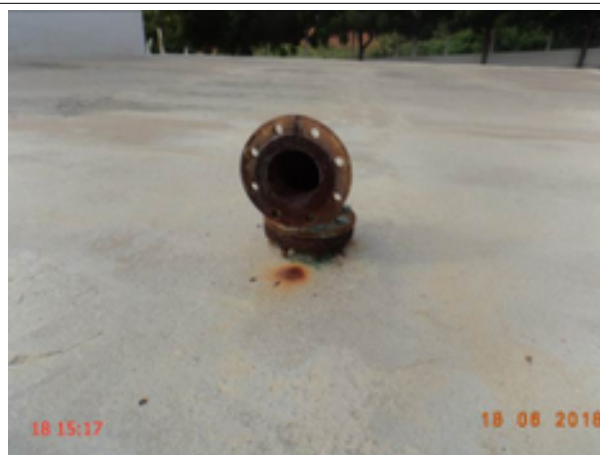
Foto 90 – RSE-01 (Juatama): tubulação de ventilação sem tela de proteção.

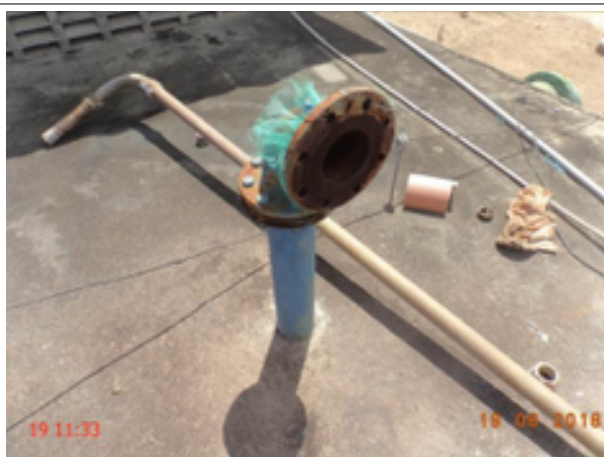
- A tubulação de ventilação do reservatório RSE-01, do SAA da Localidade de Tapuiará, está sem tela de proteção (Anexo II – item 47; Foto 91);
- A tampa de inspeção do reservatório RSE-02, do SAA da Localidade de Tapuiará, não garante vedação (Anexo II – item 48; Foto 92)

Foto 91 – RSE-01 (Tapuiará): tubulação de ventilação sem tela de proteção.

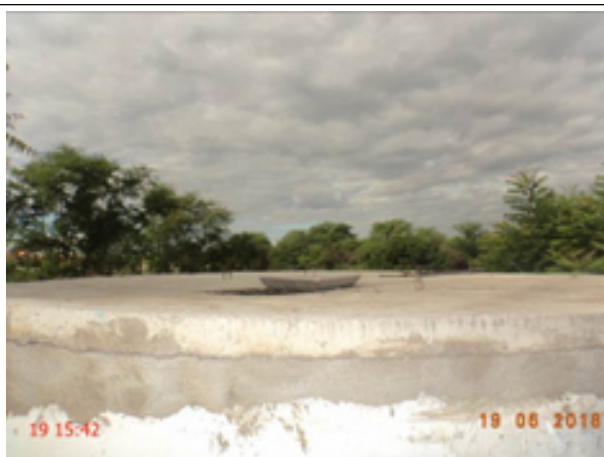
- A tampa de inspeção do reservatório RAP-04, do SAA da Sede de Quixadá, estava aberta (Anexo II – item 48; Foto 93);
- Na elevatória de esgoto EEE-02 e EEE-03, do SES de Quixadá, a tampa do poço de sucção estava aberta (Anexo II – item 23; Fotos 94 e 95);

Foto 93 – RAP-04 (Sede): tampa aberta/sem tubulação de ventilação.

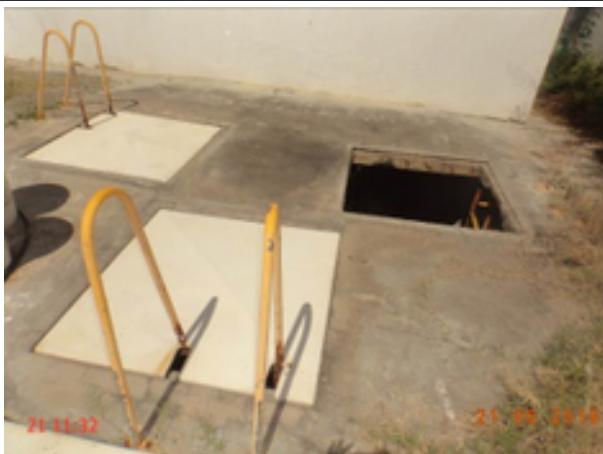
- As escadas dos poços de sucção das elevatórias de esgoto EEE-01 e EEE-03, do SES de Quixadá, estão danificadas (Anexo II – item 23; Fotos 96 e 95);
- O guarda-corpo da escada de acesso e da área do decantador, na ETA São João, do SAA da Sede de Quixadá, está em processo de corrosão e sem fixação adequada (Anexo II – item 6; Foto 97);

Foto 95 – EEE-03 (Sede): escadas do poço de sucção danificadas. E tampa aberta.

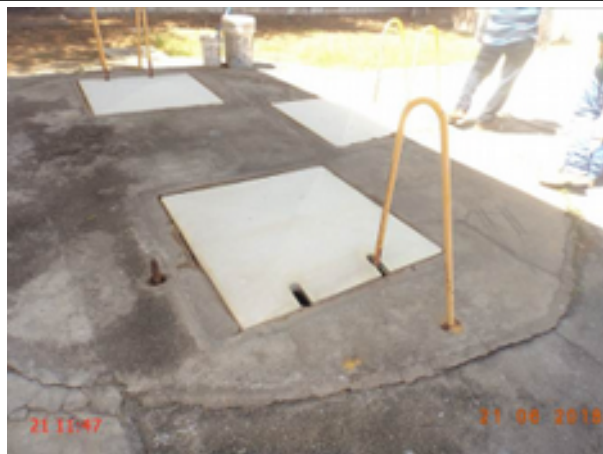
Foto 96 – EEE-01: escada do poço de sucção danificada.

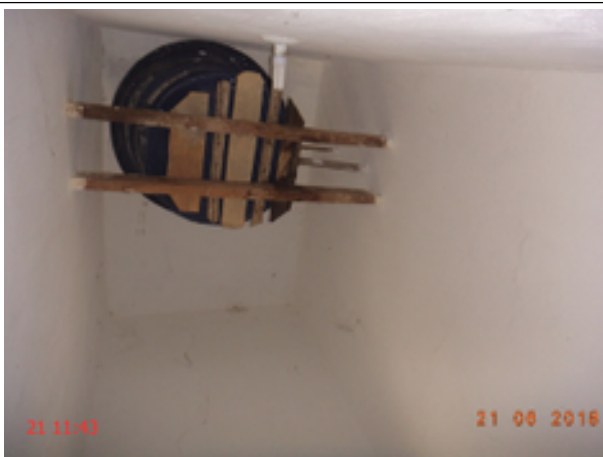
- Nas elevatórias de esgoto EEE-02 e EEE-04, do SES de Quixadá, as lâmpadas do banheiro não estão acendendo (Anexo II – item 24; Fotos 99 e 100);
- Os extintores de incêndio das elevatórias de esgoto EEE-02, EEE-03, EEE-04, EEE-05 e EEE-ETE Herval, do SES de Quixadá, estão com data de validade da recarga vencida (Anexo II – item 24; Fotos 101 a 105);

Foto 99 – EEE-02 (Sede): a lâmpada do banheiro não acende

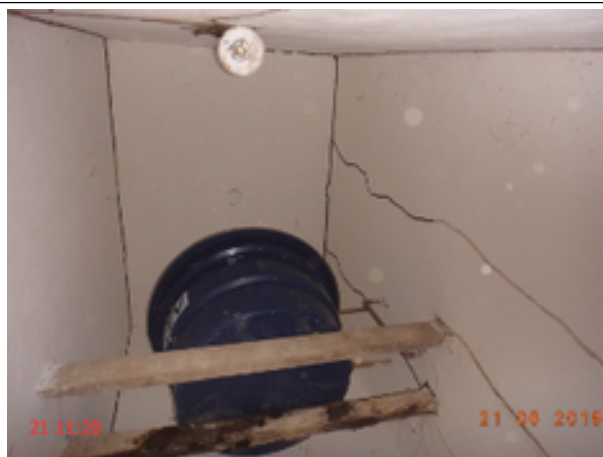
Foto 100 – EEE-04 (Sede): a lâmpada do banheiro não acende

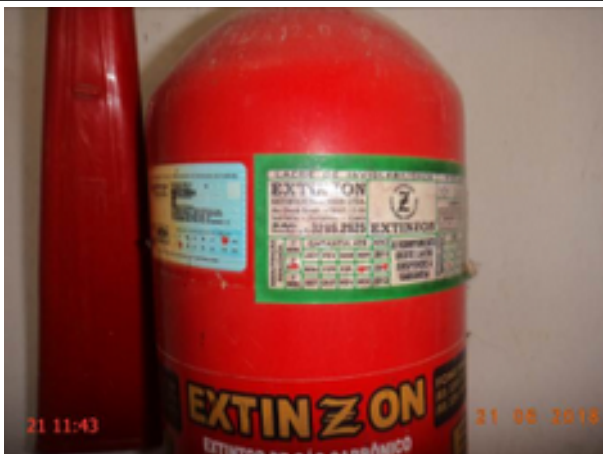
Foto 101 – EEE-02 (Sede): extintor de incêndio com data de validade da recarga vencida.

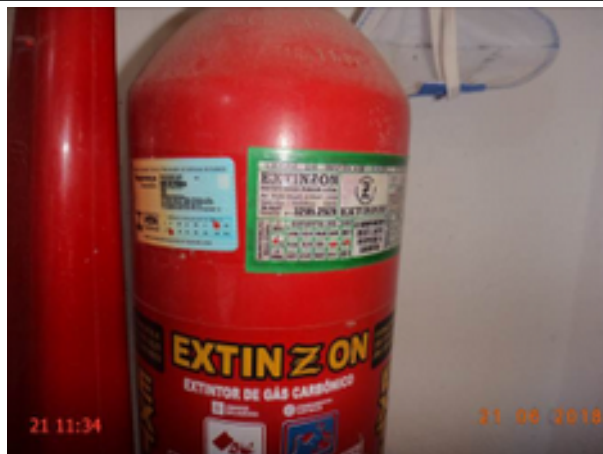
Foto 102 – EEE-03 (Sede): extintor de incêndio com data de validade da recarga vencida.

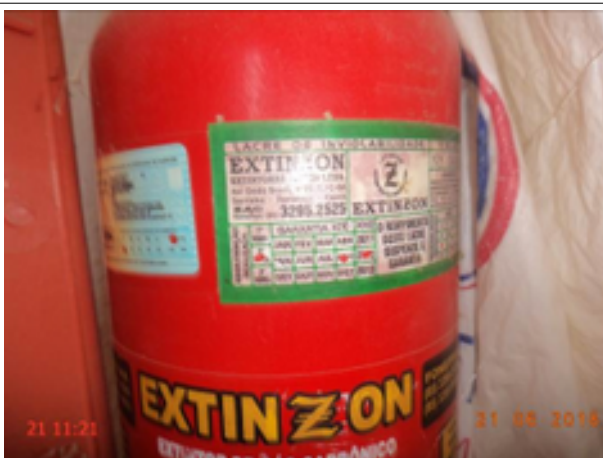
Foto 103 – EEE-04 (Sede): extintor de incêndio com data de validade da recarga vencida.

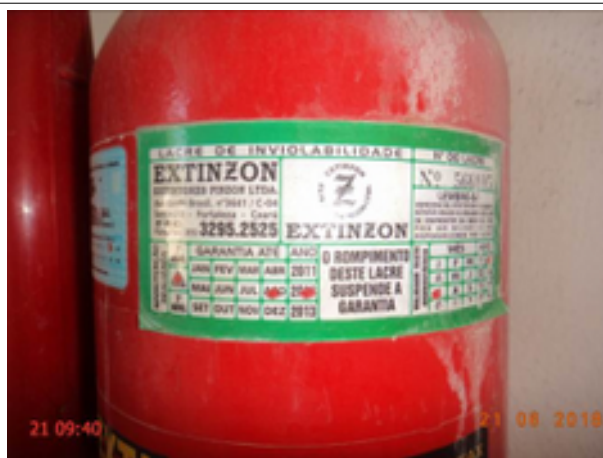
Foto 104 – EEE-05 (Sede): extintor de incêndio com data de validade da recarga vencida.

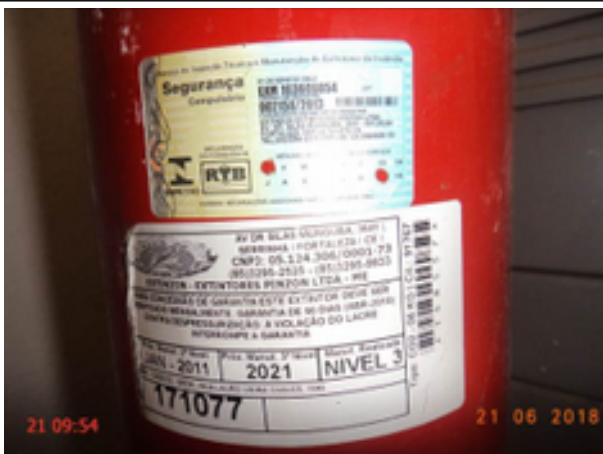
Foto 105 – EEE-ETE Herva (Sede): extintor de incêndio com data de validade da recarga vencida.

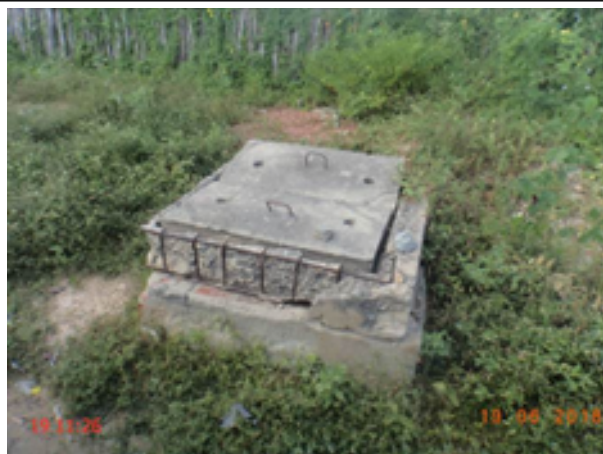
- Na adutora de água bruta do SAA da Localidade de Tapuiará, há uma caixa de descarga danificada (Anexo II – item 1; Foto 106);

Foto 106 – AAB (Tapuiará): caixa do registro de descarga danificada.

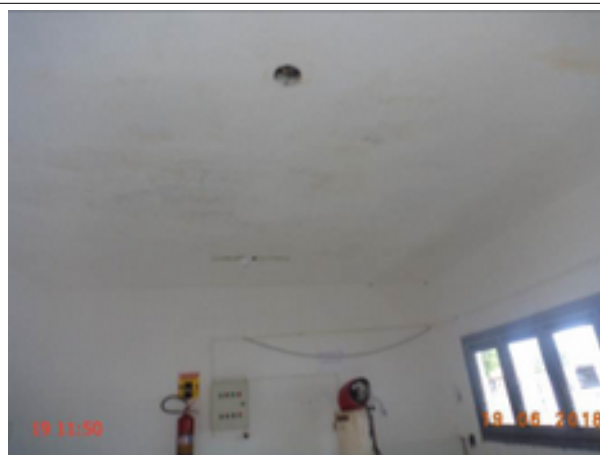
- Não existe lâmpada instalada no almoxarifado de produtos químicos, do SAA da Localidade de Tapuiará (Anexo II – item 5; Foto 108);
- O extintor de incêndio do almoxarifado de produtos químicos, do SAA da Localidade de Tapuiará, está com a data de validade da recarga vencida (Anexo II – item 5; Foto109);

Foto 108 - ETA/Almoxarifado (Tapuiará): sem lâmpada instalada.

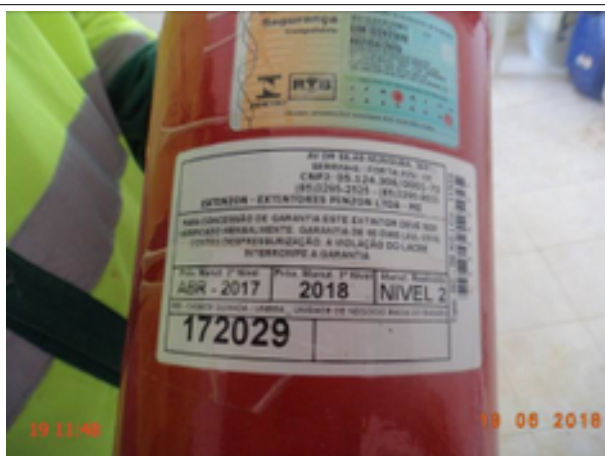
Foto 109 - ETA/Almoxarifado (Tapuiará): extintor de incêndio com data de validade da recarga vencida.

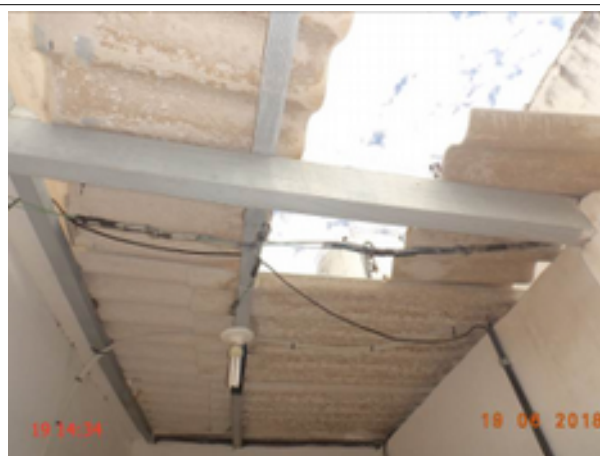
- O telhado e as colunas da área de dosagem do cloro gasoso, na ETA São João, do SAA da Sede de Quixadá, estão danificados (Anexo II – item 5; Fotos 110 e 111);

- A lâmpada da área de dosagem do cloro gasoso, na ETA São João, do SAA da Sede de Quixadá, não está acendendo (Anexo II – item 5; Foto 110);
- Na área de dosagem do PAC, na ETA São João, do SAA da Sede de Quixadá, há instalações elétricas inadequadas e a caixa do disjuntor está sem tampa (Anexo II – item 5; Fotos 112 e 113)

Foto 110 - ETA/Casa de química (Sede): telhado danificado na área de dosagem do cloro gasoso/lâmpada não está acendendo.

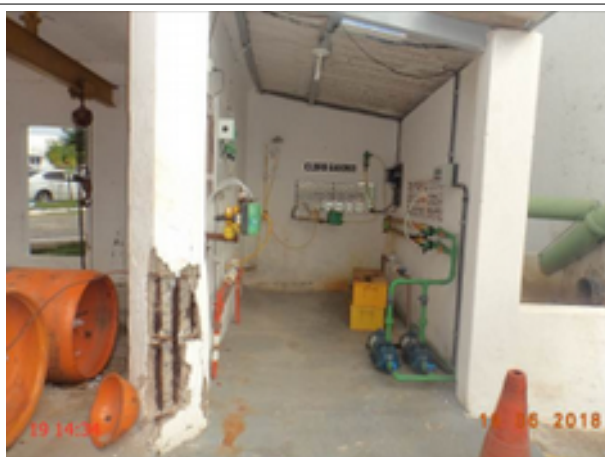
Foto 111 - ETA/Casa de química (Sede): colunas danificadas e com armaduras expostas na área de dosagem do cloro gasoso.

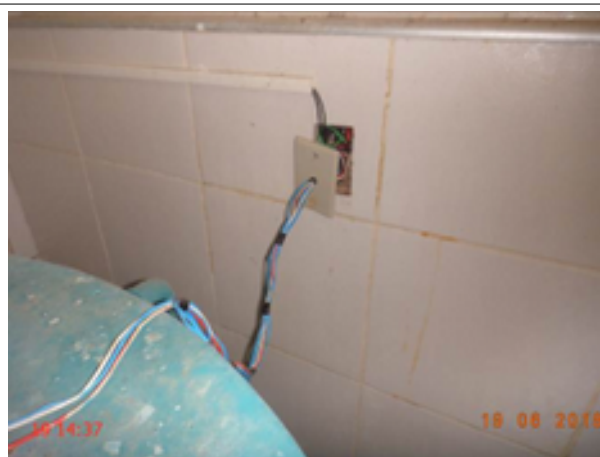
Foto 112 - ETE/Casa de química (Sede): instalações elétricas inadequadas.

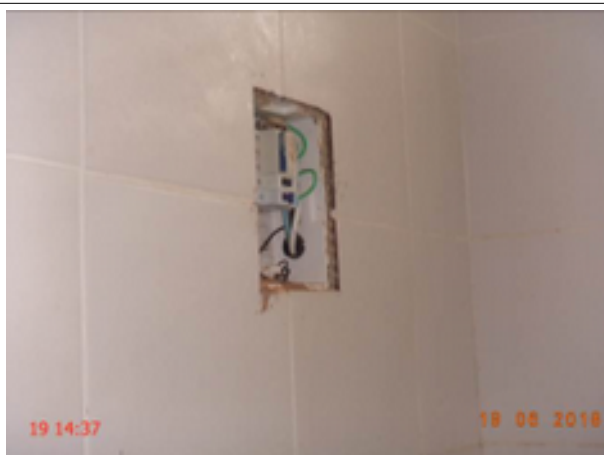
Foto 113 – ETE/Casa de química (Sede): quadro do disjuntor sem tampa.

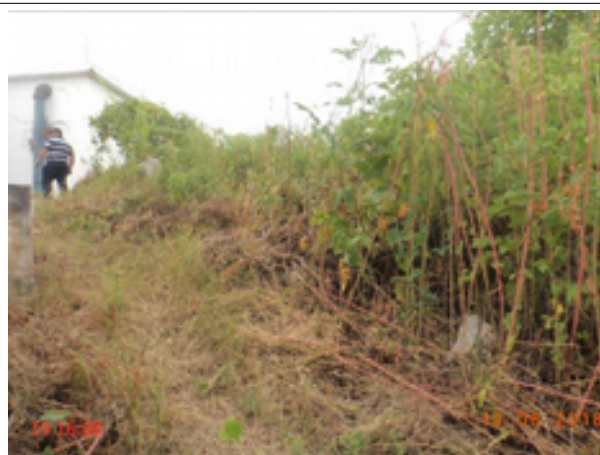
Foto 114 – RAP-02 (Sede): vegetação excessiva.

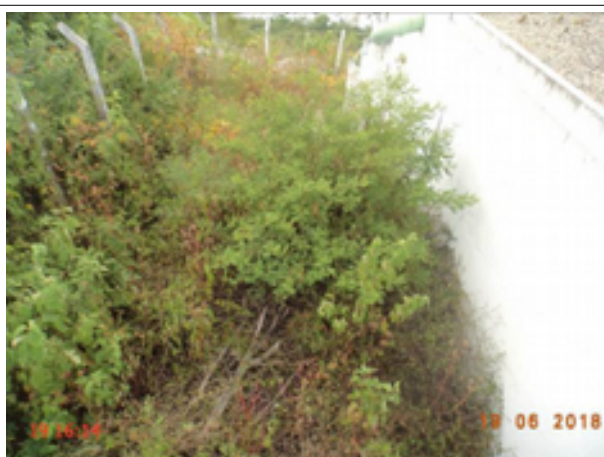
Foto 115 – RAP-03 (Sede): vegetação excessiva.

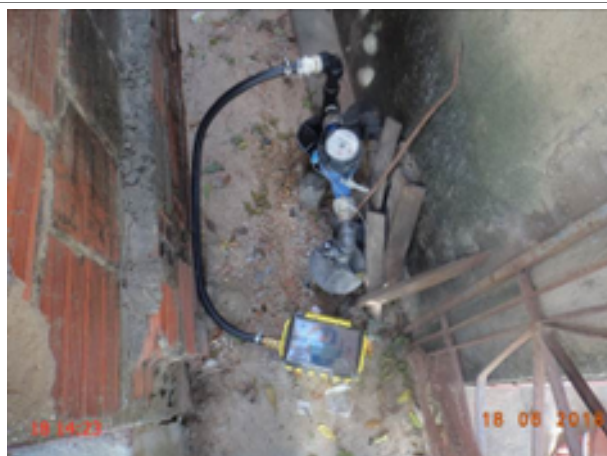
- As ETES Herval, Campo Novo, Chico Braz e COHAB, do SES de Quixadá, não possuem licença de operação da SEMACE (Anexo II – item 30);
- A ARCE realizou medições contínuas de pressão na rede de distribuição, do SAA da Sede de Quixadá, com instalação do equipamento datalogger. Constatou-se descontinuidade no abastecimento nos seguintes endereços: Rua da Estrela nº 499, Campo Novo e Rua Augusto Carloto Ribeiro, nº 314, COHAB (Anexo II – item 42; Anexo IV – Gráficos 1 e 2; Fotos 121 e 122);

Foto 121 – RDA (Sede): datalogger instalado no endereço Rua da Estrela, nº 499 – Campo Novo.

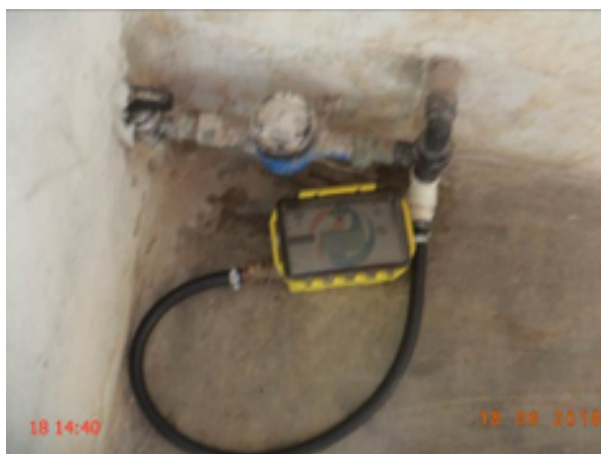
Foto 122 – RDA (Sede): datalogger instalado no endereço Rua Augusto Carloto Ribeiro, nº 314 – COHAB.

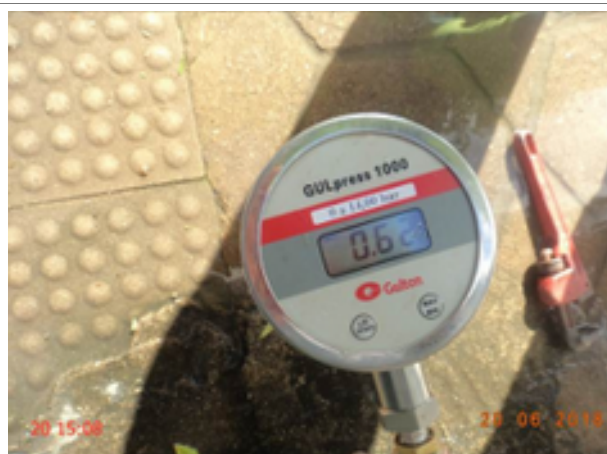
- A ARCE realizou medições instantâneas de pressão em pontos, devidamente espaçados na rede de distribuição, do SAA da Sede de Quixadá, mais especificamente nos cavaletes de ligação. Constatou-se pressão fora da faixa de 10 a 50 mca nos seguintes endereços: Rua Inácio Galdino Queiroz, nº 40, Rua José Jucá, nº 523, Rua Epitácio Pessoa, S/N e Rua Estudante João Nogueira Jucá, nº 2346 (Anexo II – item 43; Anexo III – Quadro 1; Fotos 123 e 124);

Foto 123 – RDA (Sede): medição instantânea de pressão no endereço Rua José Jucá, nº 523.
