**RELATÓRIO DE FISCALIZAÇÃO  
RF/CSB/0019/2013**

**Assunto: Fiscalização dos Sistemas de  
Abastecimento de Água e de Esgotamento Sanitário  
do Município de Mauriti**

**COORDENADORIA DE SANEAMENTO BÁSICO**

**Fortaleza – CE  
Julho/2013**

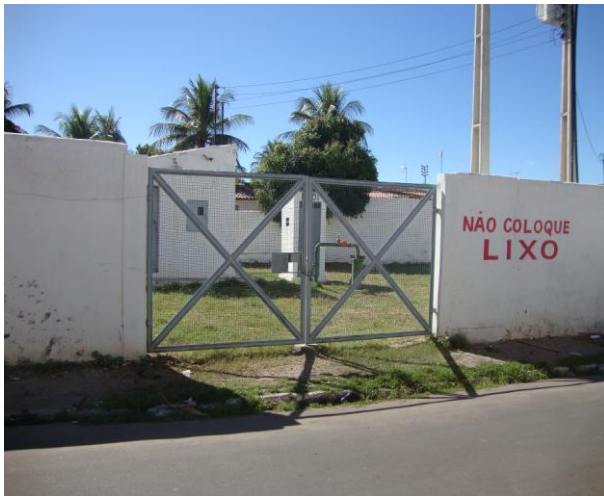
Foto 1 – Vista externa do PT-01.

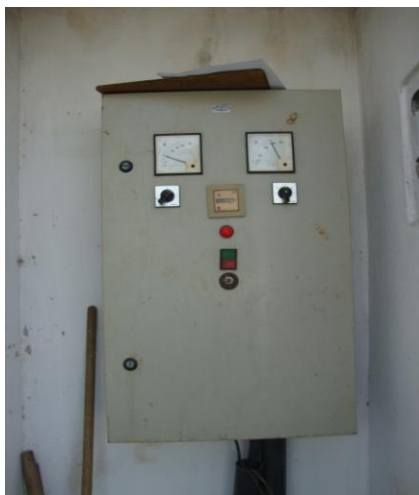
Foto 3 – Quadro de comando do poço PT-01.

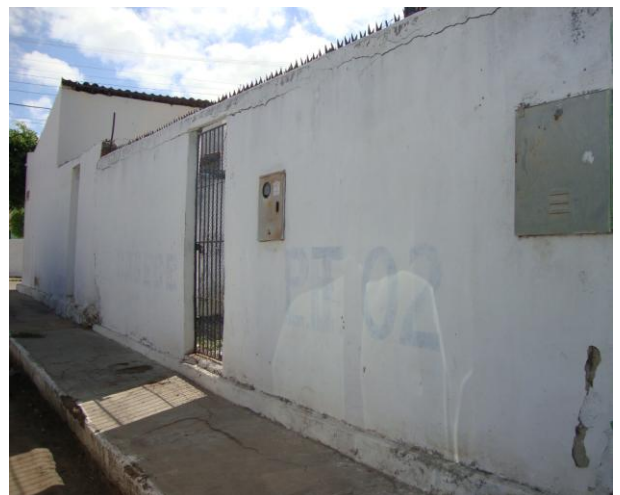
Foto 4 – Vista externa do PT-02 desativado.

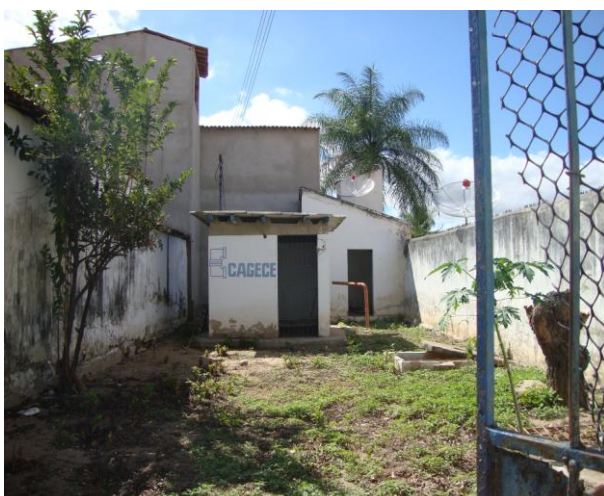
Foto 5 – Vista do PT-02 desativado.

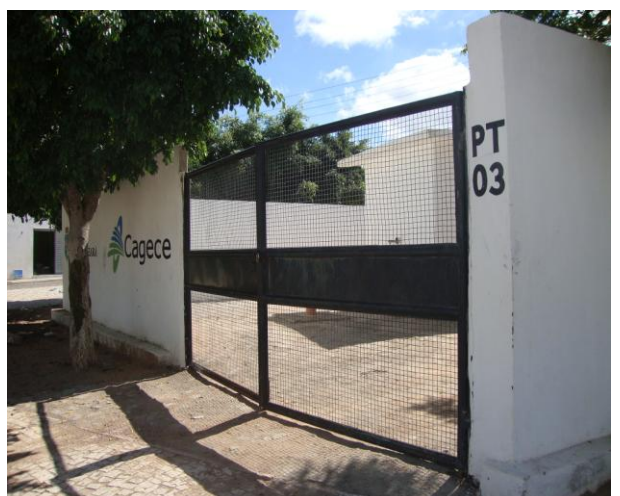
Foto 6 – Vista externa do PT-03.

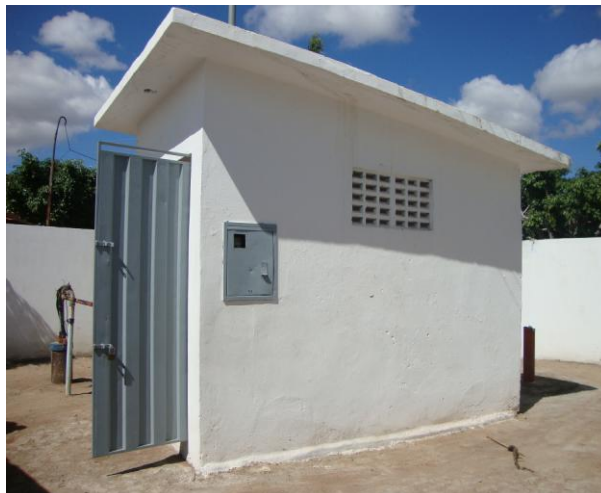
Foto 8 – Casa de abrigo do quadro de comando do PT-03.

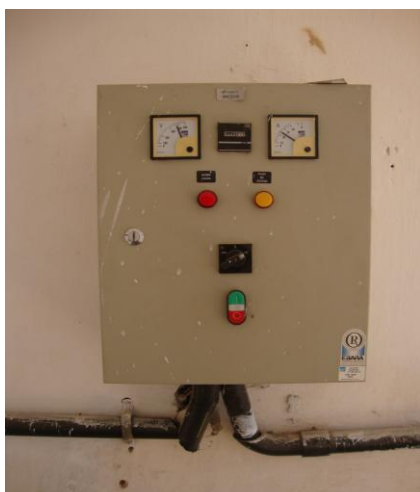
Foto 9 – Quadro de comando do poço PT-03.

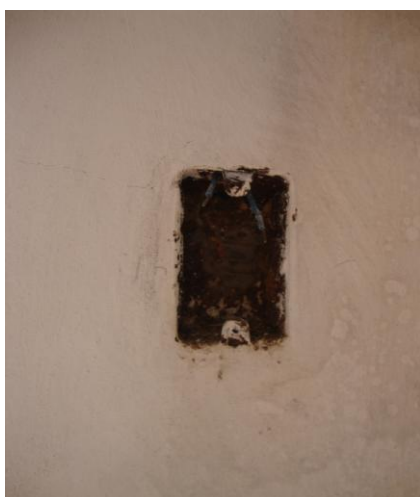
Foto 11 – PT-03 sem interruptor para a luminária interna.

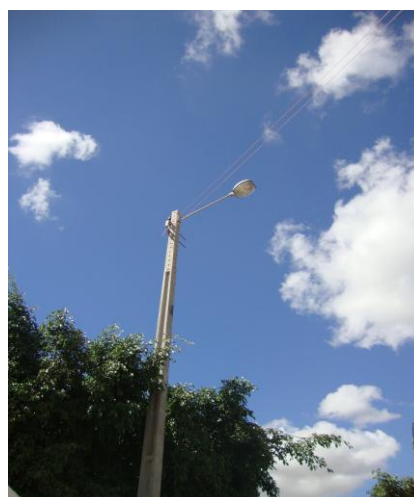
Foto 12 – Iluminação externa para trabalhos noturnos do PT-03.

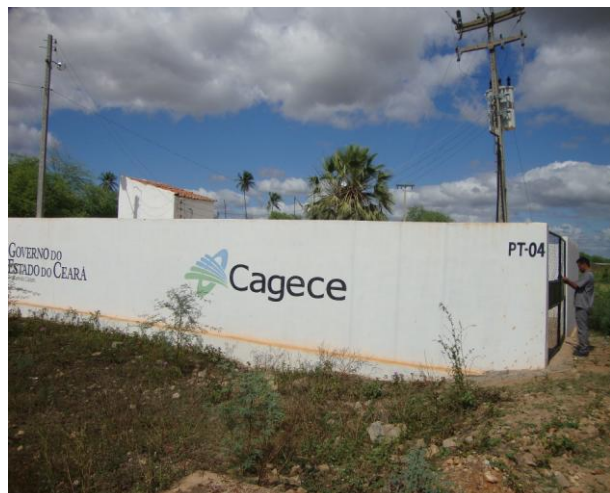
Foto 13 – Vista externa do PT-04.

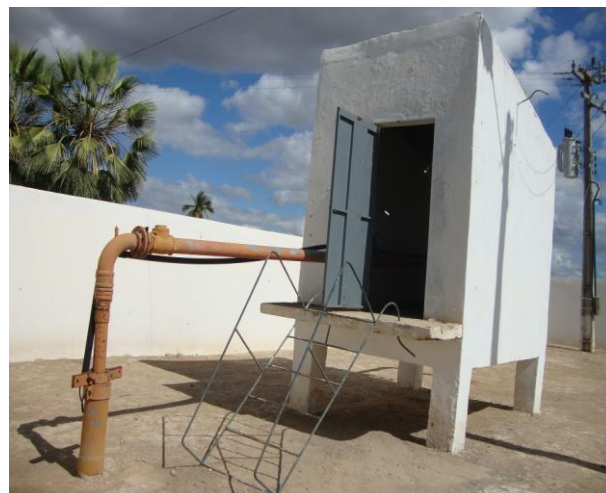
Foto 14 – Vista externa do PT-04.

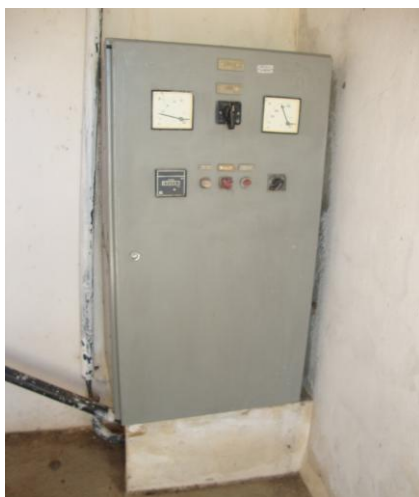
Foto 15 – Quadro de comando do poço PT-04.

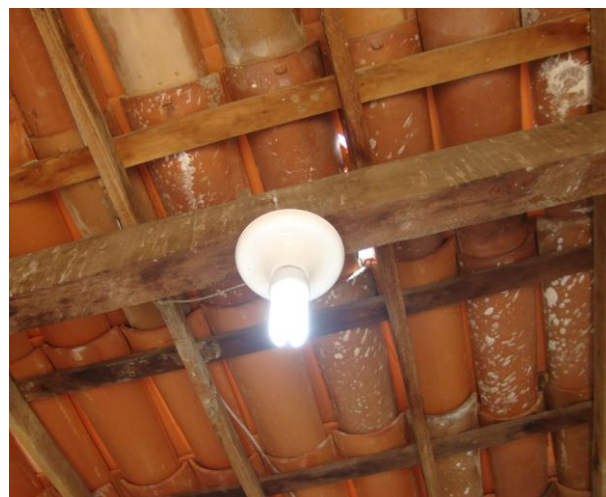
Foto 16 – PT-04 com iluminação interna.

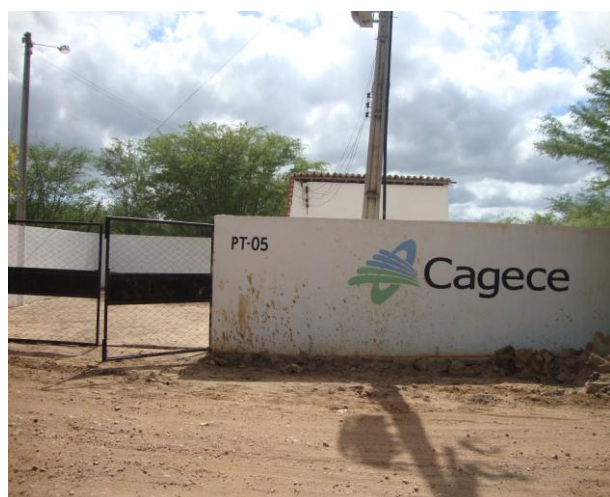
Foto 17 – Vista externa do PT-05.

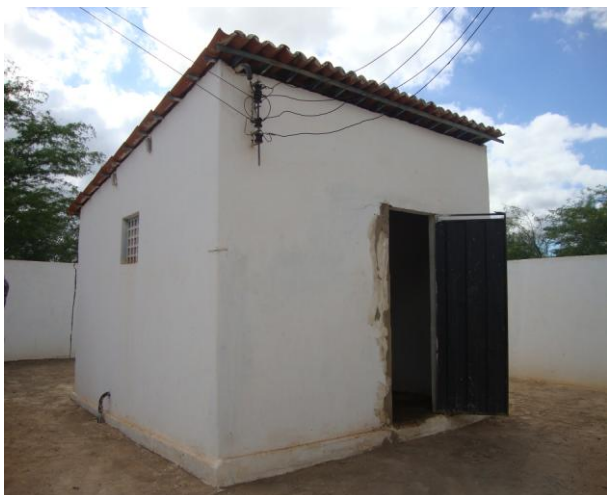
Foto 19 – Casa de abrigo do quadro de comando do PT-05.

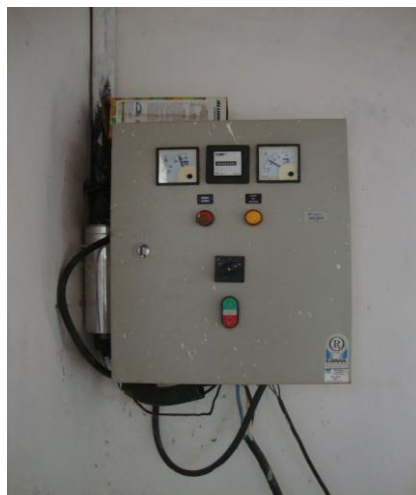
Foto 20 – Quadro de comando do poço PT-05.

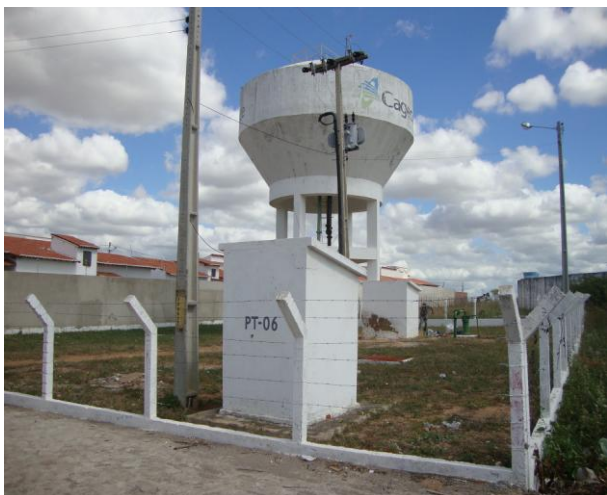
Foto 21 – Vista externa do PT-06.

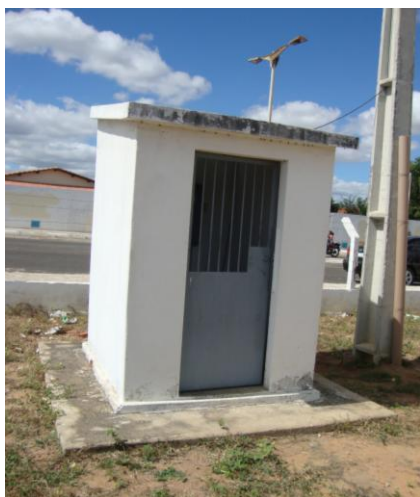
Foto 23 – Casa de abrigo do quadro de comando do PT-06.

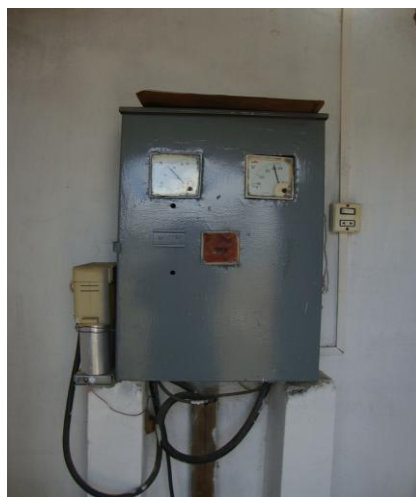
Foto 24 – Quadro de comando do poço PT-06 com horímetro danificado.

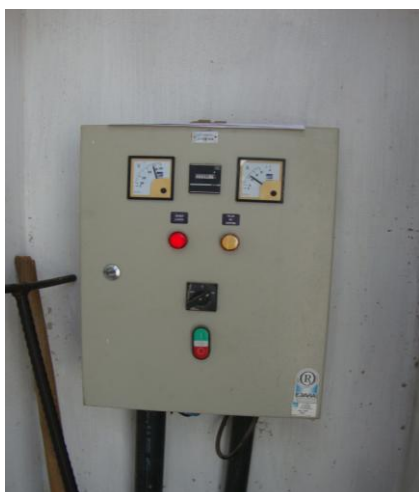
Foto 27 – Quadro de comando do poço PT-07.

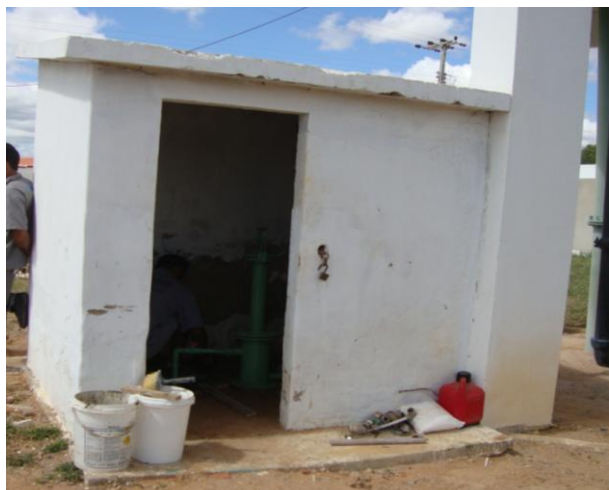
**Foto 30** – Casa do clorador de pastilhas, localizada na área do REL-03.

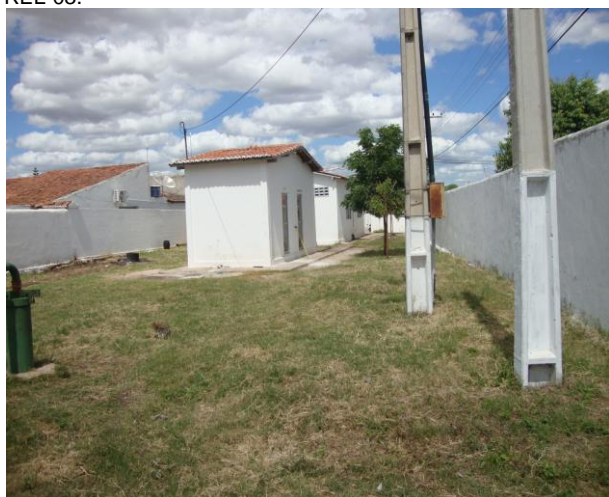
**Foto 32** – Vista dos limites da unidade de tratamento.

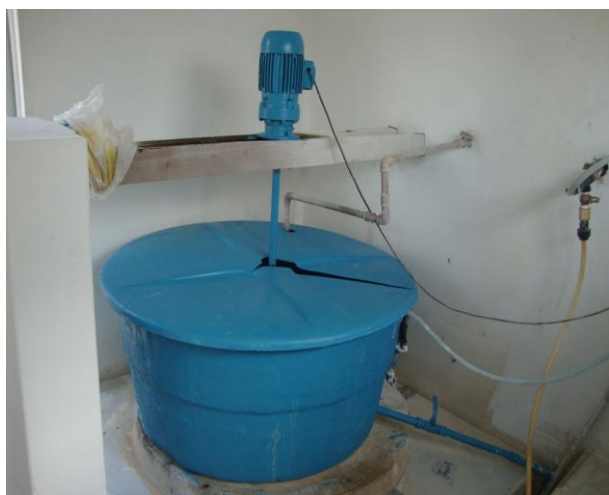
**Foto 34** – Casa de química: tanque de dosagem.

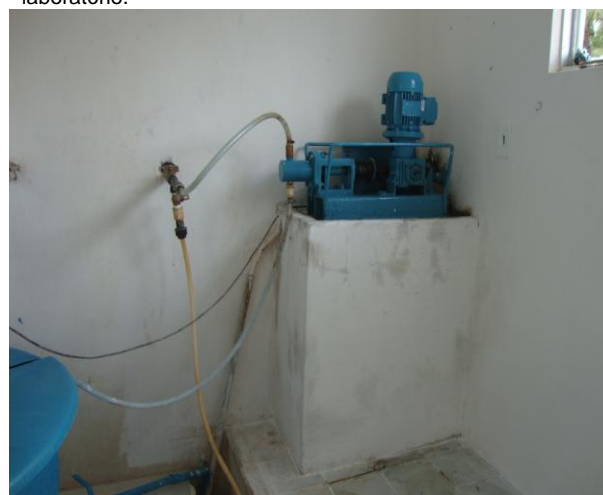
**Foto 35** – Casa de química: tanque de dosagem.

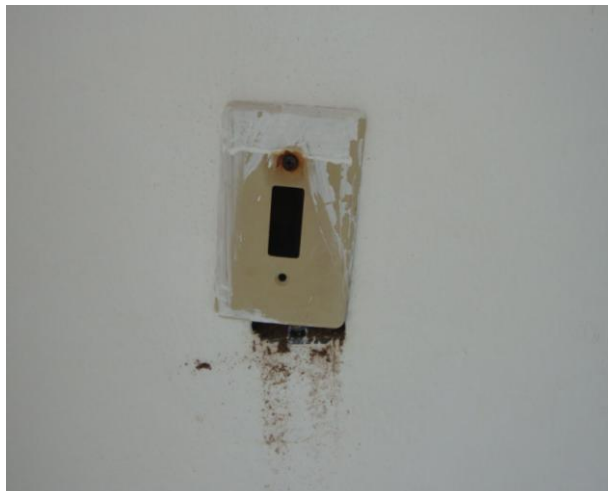
**Foto 36** – Casa de química sem interruptor da luminária interna.

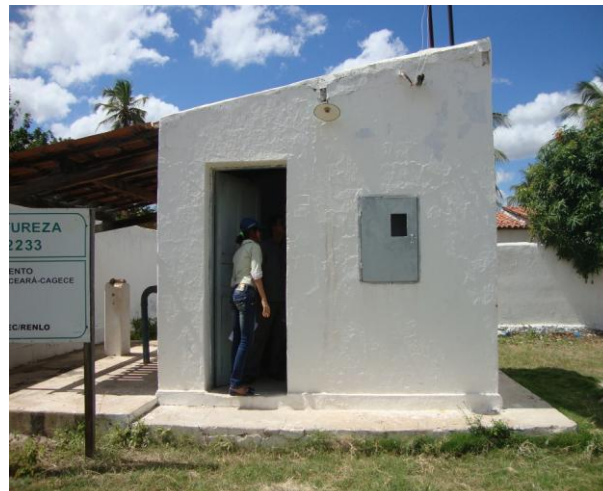
**Foto 37** – Vista externa do almoxarifado de produtos químicos.

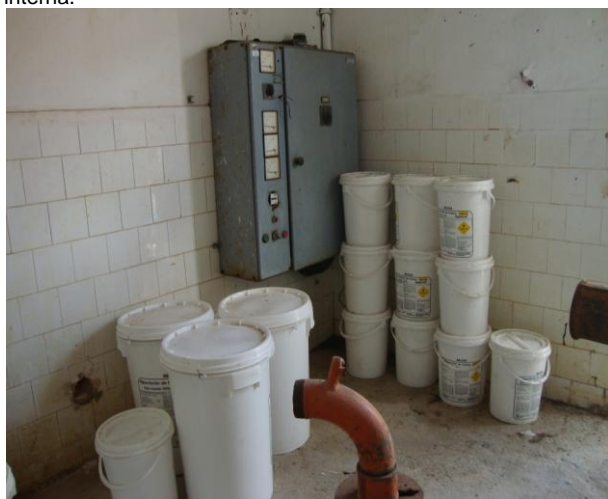
**Foto 38** – Vista interna do almoxarifado de produtos químicos.

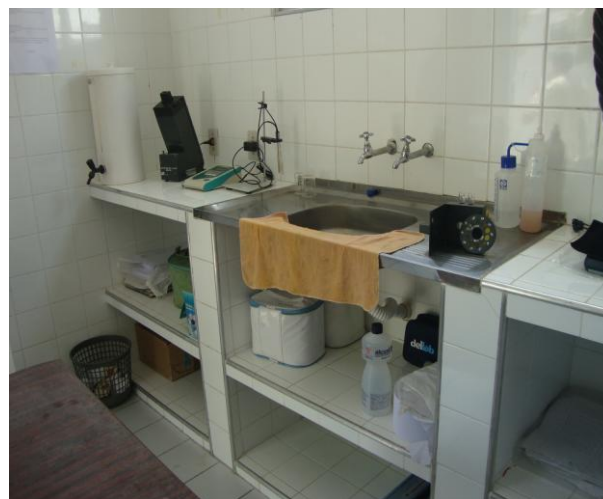
**Foto 39** – Vista parcial do laboratório.

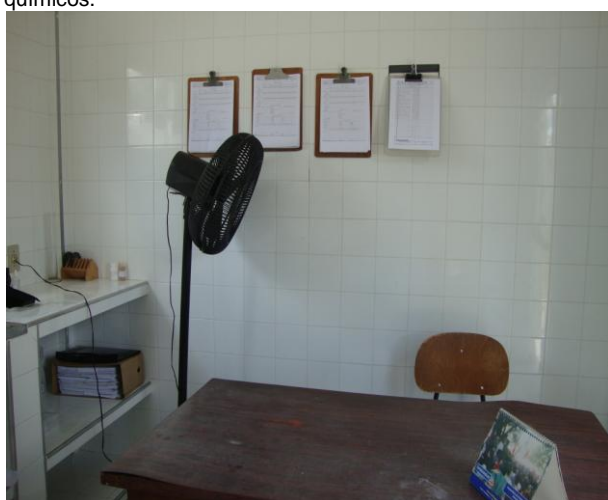
**Foto 40** – Vista parcial do laboratório.

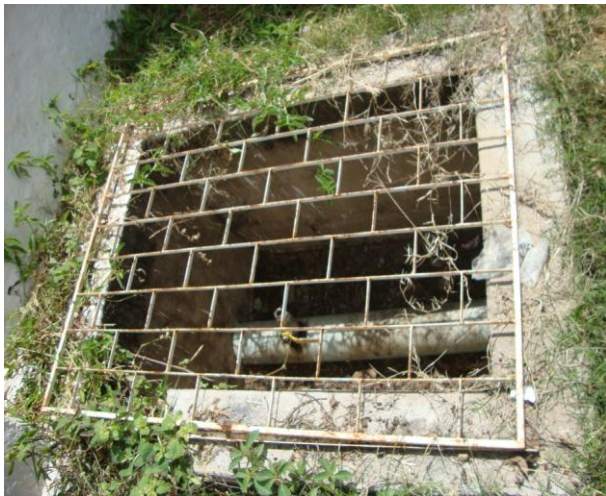
**Foto 47** – Estação pitométrica de água bruta na saída do PT-01.

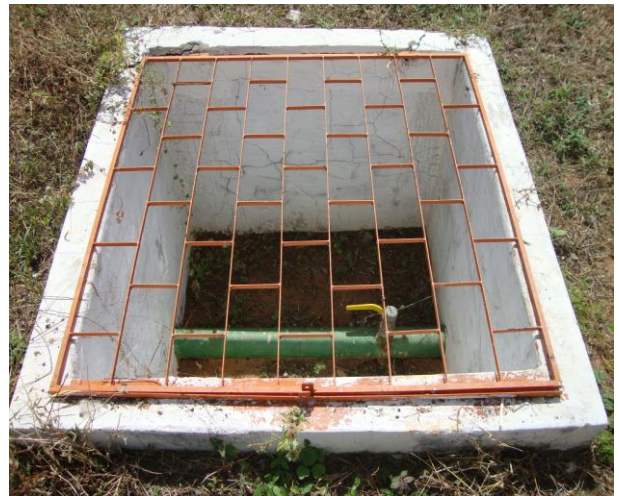
**Foto 48** – Estação pitométrica de água bruta na saída do PT-06.

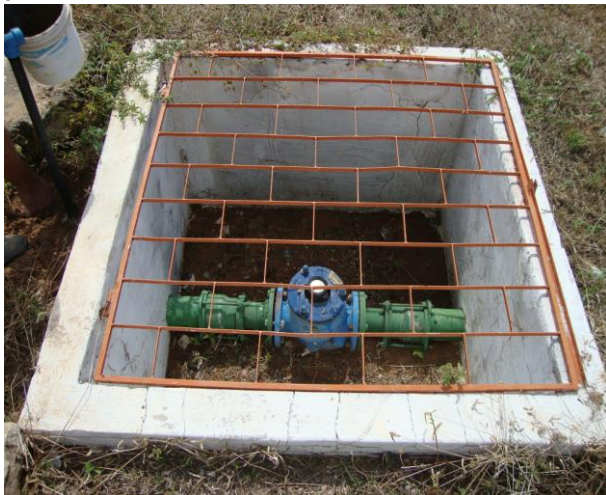
**Foto 49** – Caixa de inspeção do macromedidor de água bruta na chegada do REL-03.

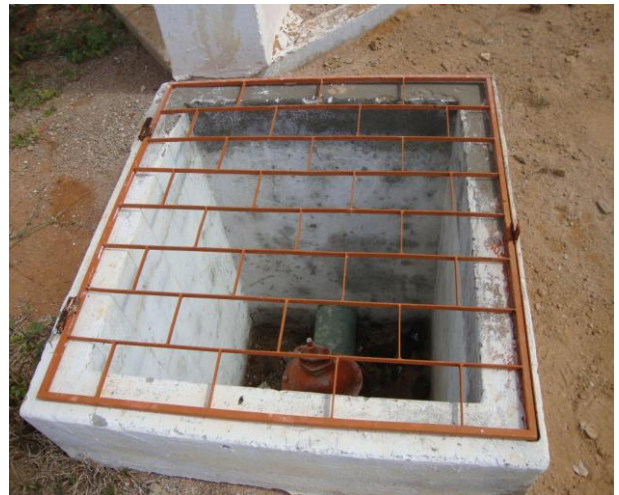
**Foto 50** – Registro na chegada do REL-03.

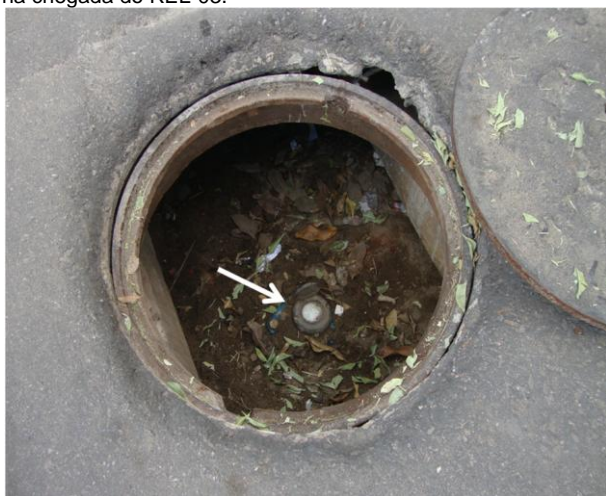
**Foto 51** – Caixa de inspeção do macromedidor de água tratada dos poços PT-01, 04 e 05.

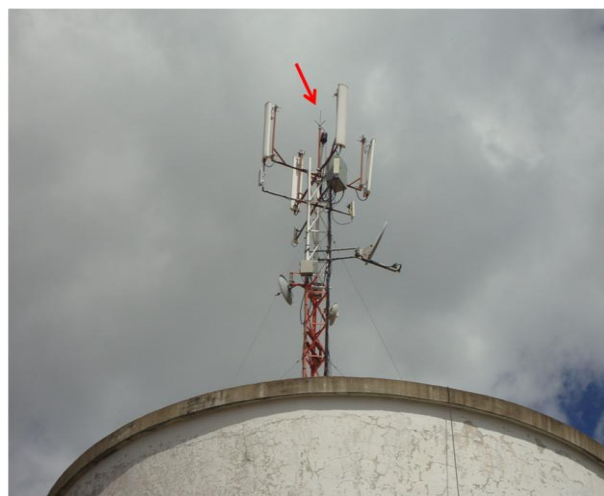
Foto 54 – REL-01 (desativado): com existência de para-raios e sinalizador noturno.

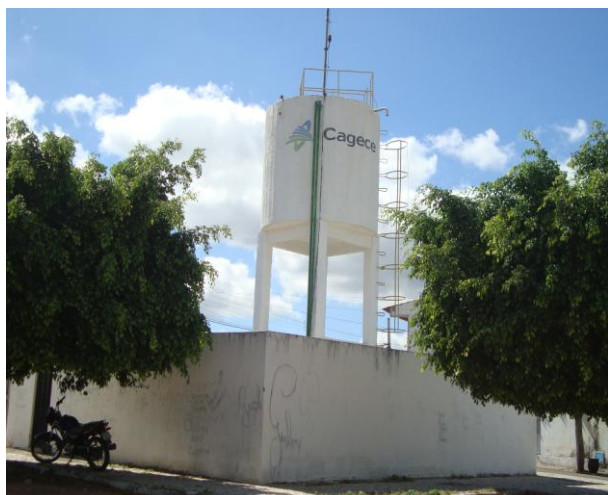
Foto 55 – Vista do REL-02.

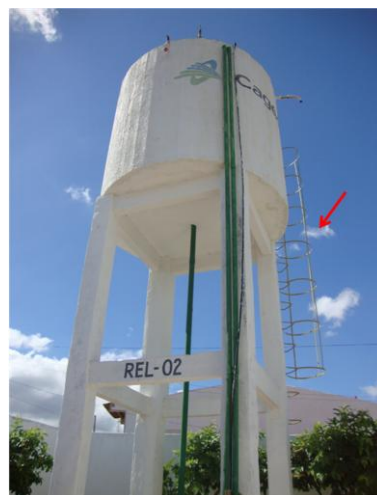
Foto 56 – Vista do REL-02 com escada e guarda-corpo.

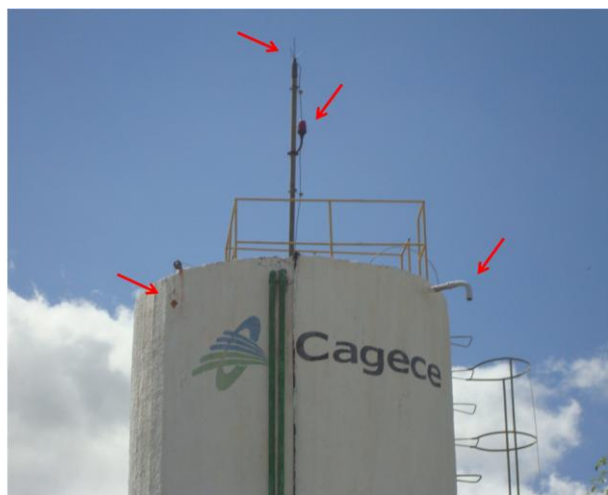
Foto 57 – REL-02: com existência de guarda-corpo na escada e na laje, para-raios, sinalizador noturno e controle de nível.

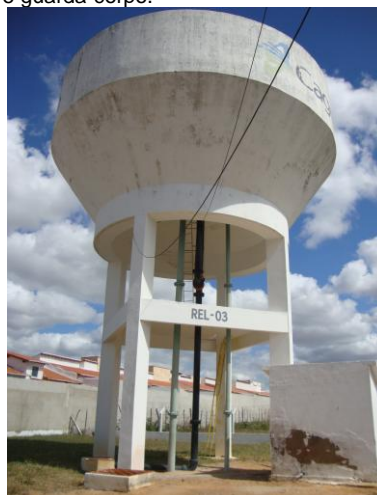
Foto 58 – Vista do REL-03.

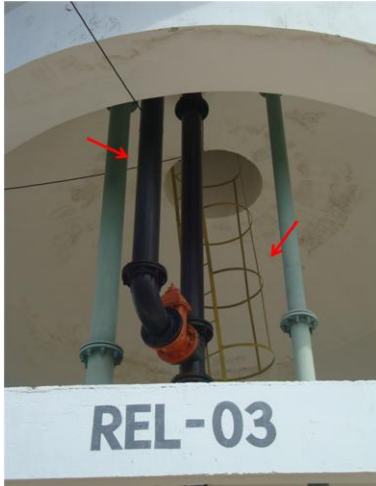
**Foto 59** – REL-03: com existência de guarda-corpo na escada e tubo extravasor.

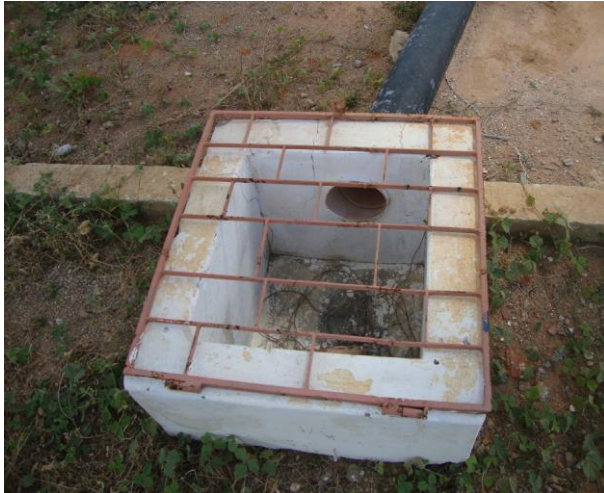
**Foto 61** – Caixa de descarga do REL-03.

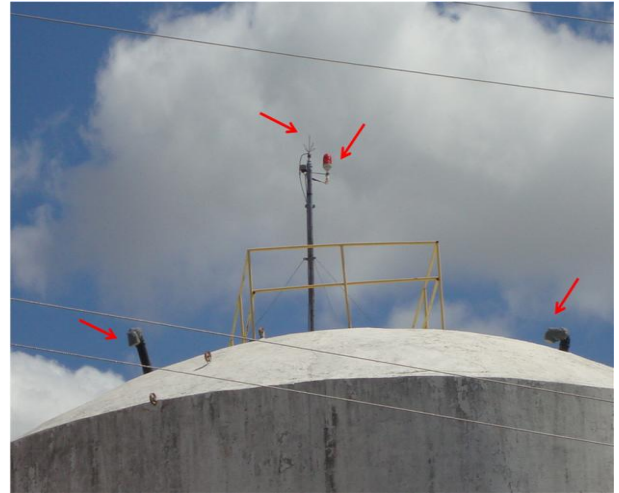
**Foto 62** – REL-03: com existência de guarda-corpo na escada, para-raios e sinalizador noturno.

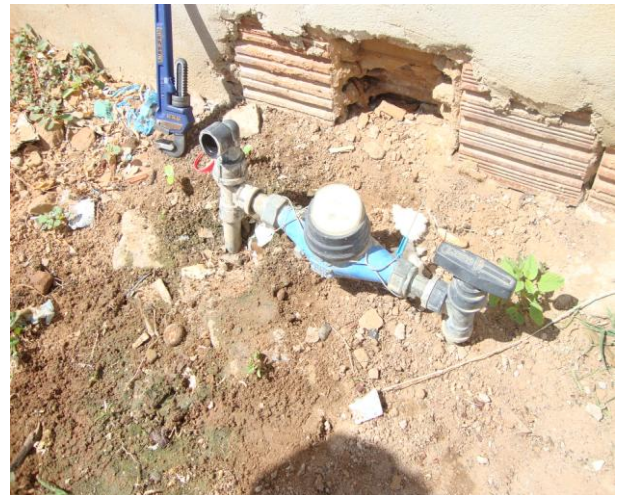
**Foto 67** - Medição de pressão na Rua 4 de João Mangabeira - Bela Vista, nº 35.

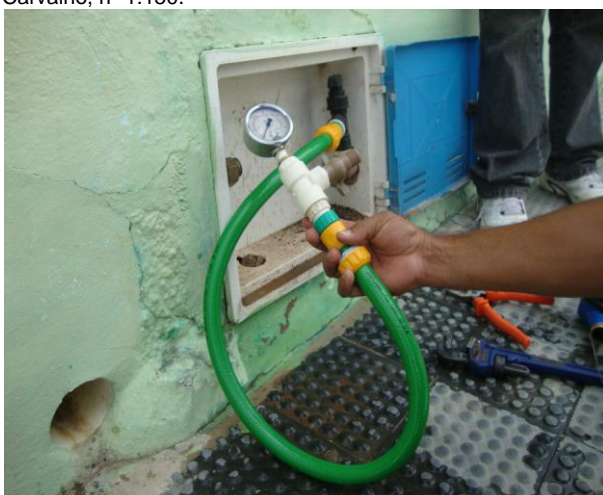
**Foto 68** - Medição de pressão na Rua 2, nº 49 - Conjunto Popular.

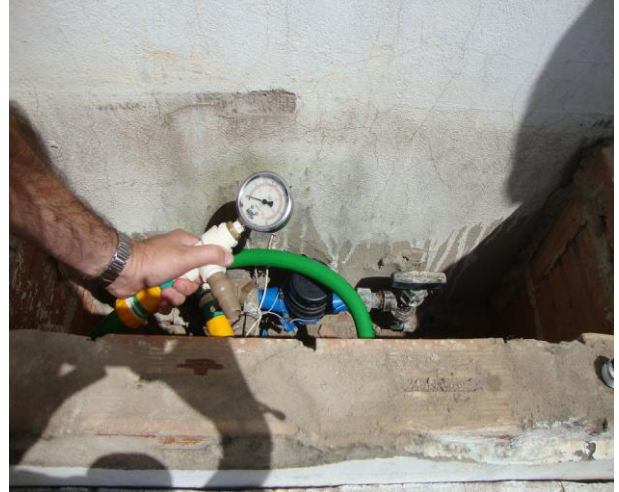
**Foto 71** – Medição de pressão na Rua Vila Santana, nº 681.

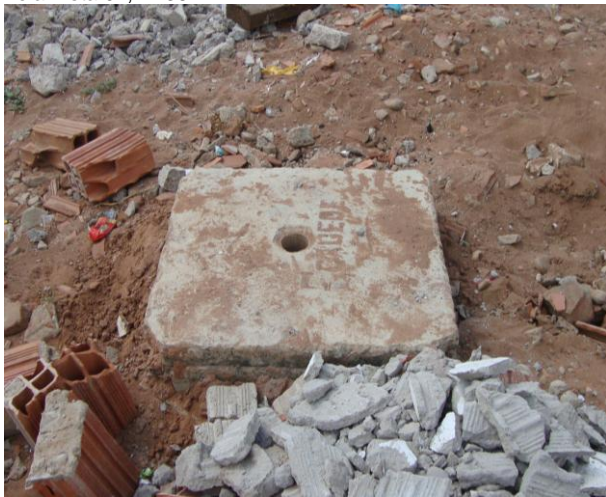
**Foto 72** – Registro de descarga na Rua Bela Vista 03.

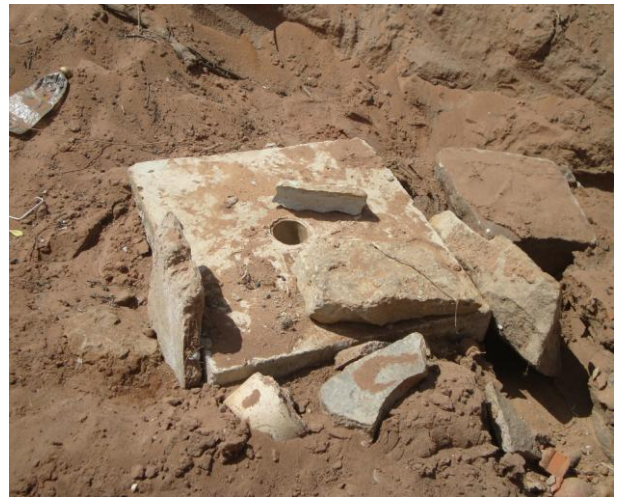
**Foto 73** – Registro de descarga na Rua Bela Vista 04.

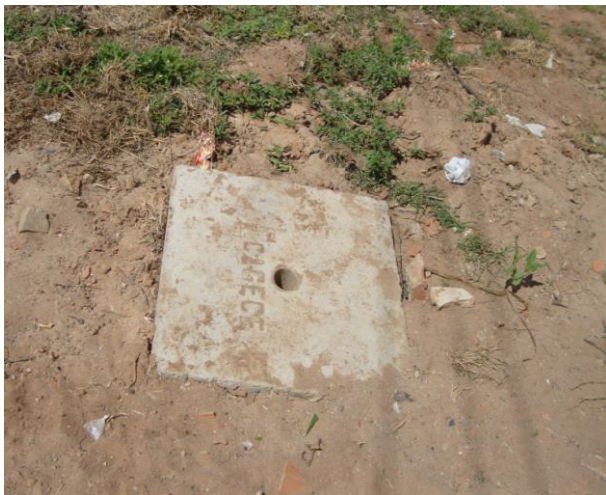
**Foto 74** – Registro de descarga na Rua Bela Vista 02.

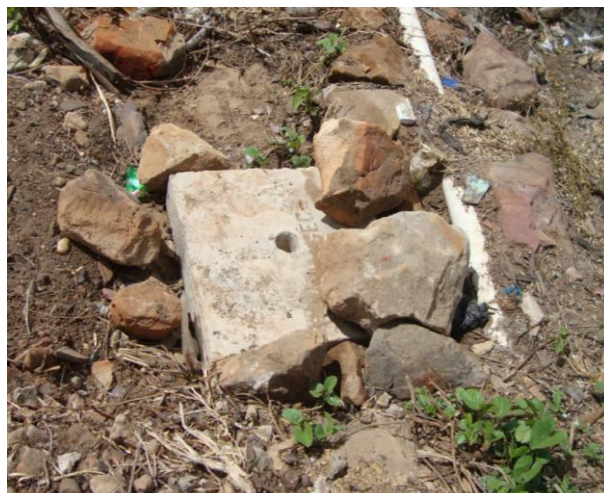
**Foto 77** – Registro de descarga na Rua Bela Vista 01.

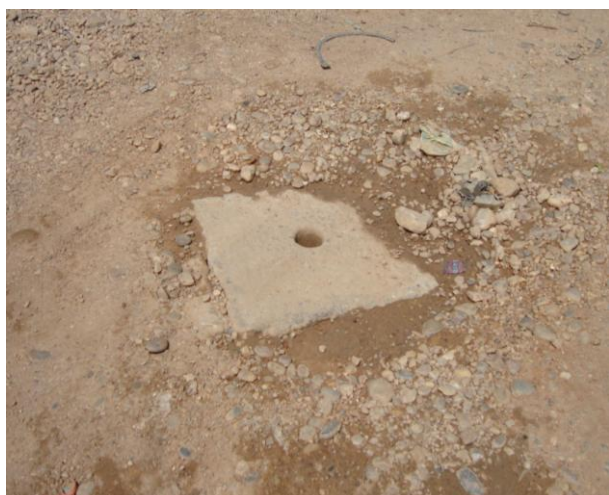
**Foto 78** – Registro de descarga na Rua Padre Maranhão.

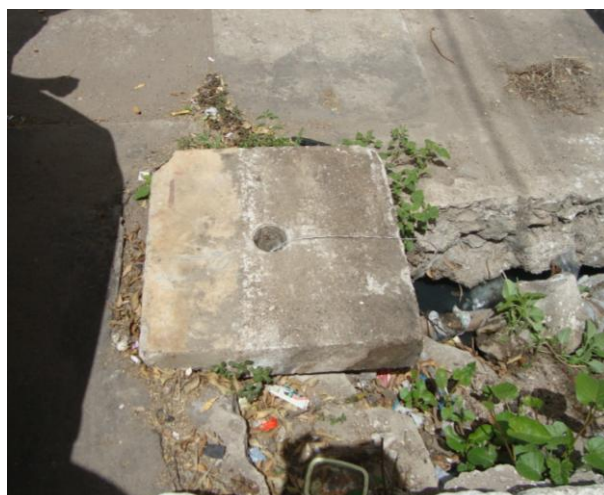
**Foto 79** – Registro de descarga na Rua Marechal Floriano.

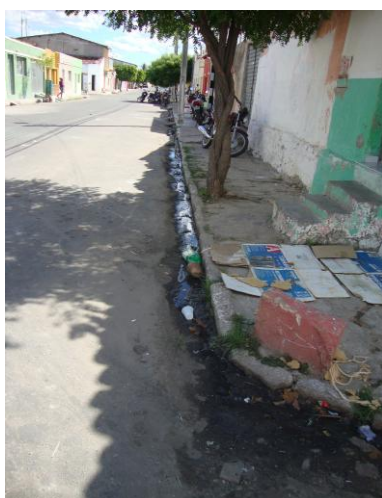
**Foto 80** – Lançamento de esgoto a céu aberto em área de cobertura do sistema na Rua Padre Maranhão com Bejamin Constante.

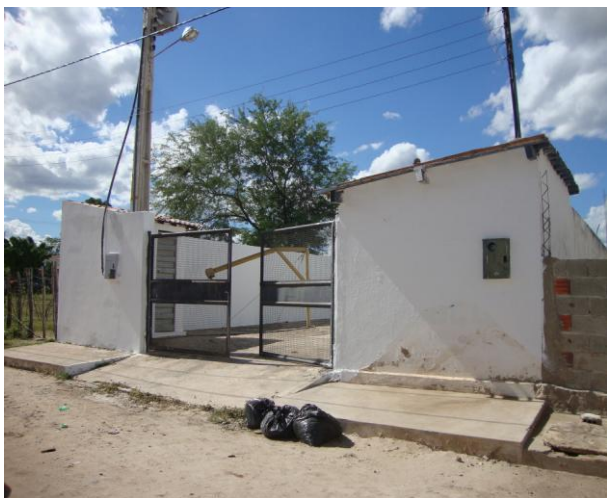
Foto 82 – Vista da externa da EEE-01.

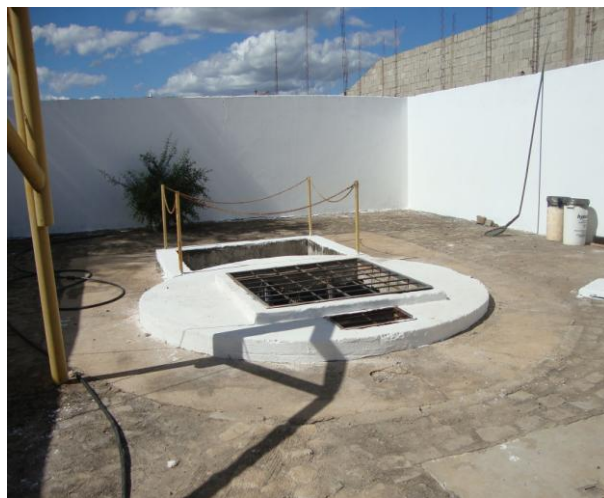
Foto 83 – Vista interna da EEE-01.

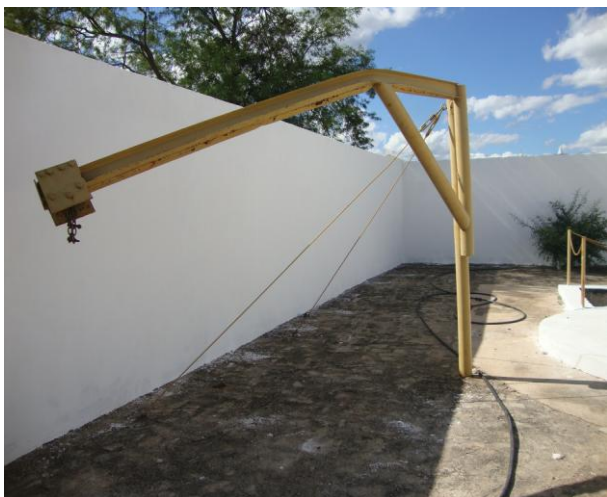
Foto 84 – Vista interna da EEE-01.

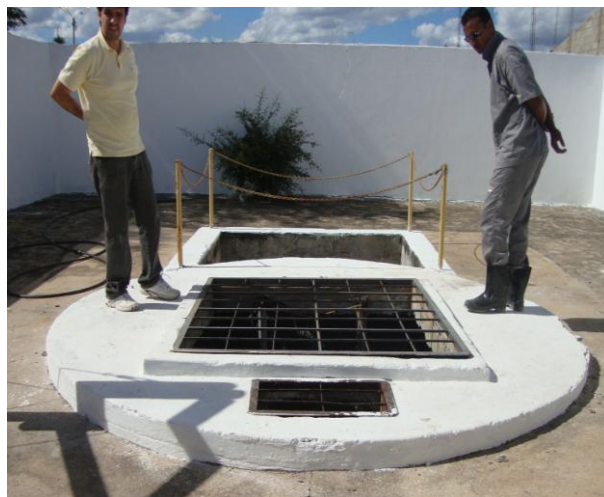
Foto 85 – Vista da EEE-01.

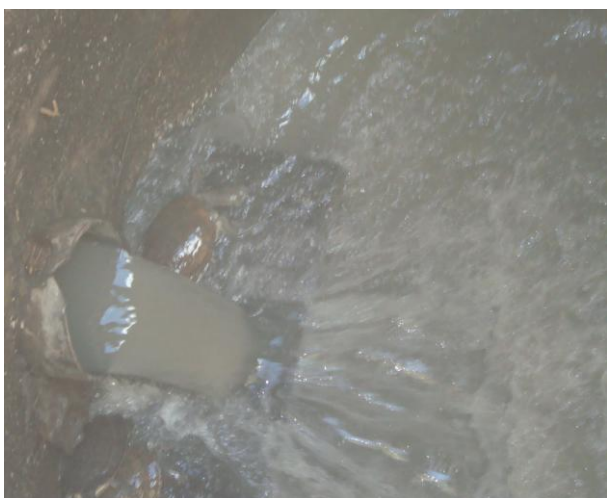
Foto 86 – Poço de sucção.

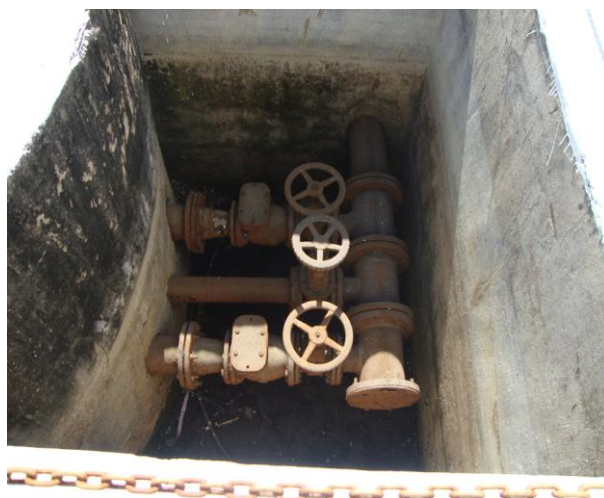
Foto 87 – Registro de controle da EEE-01.

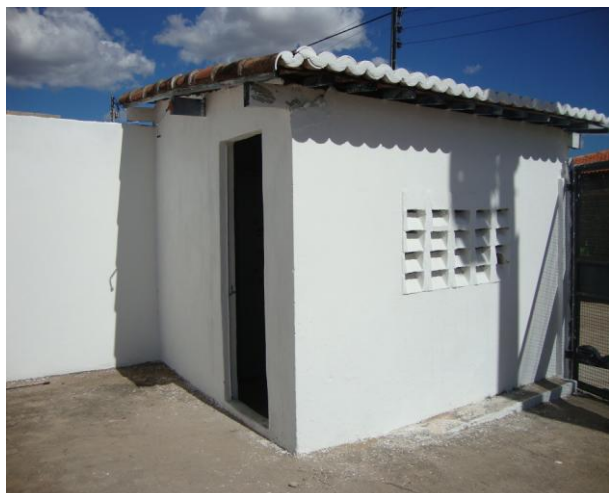
**Foto 88** – EEE: casa de comando e abrigo de materiais.

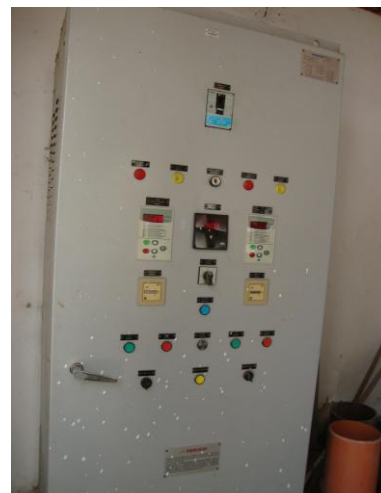
**Foto 89** – Quadro de comando das bombas.

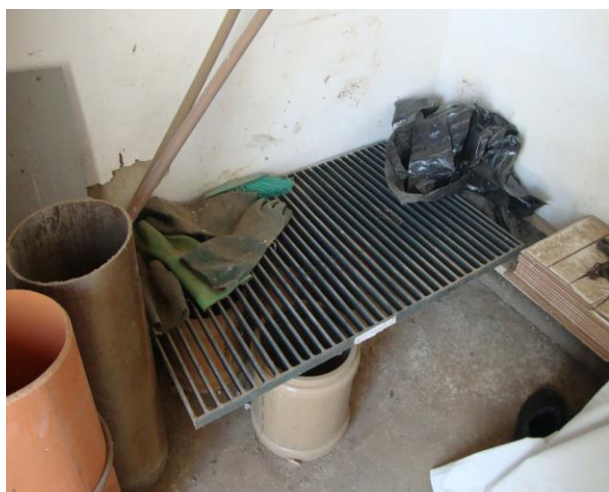
**Foto 90** – Gradeamento a ser utilizado no poço de sucção e materiais.

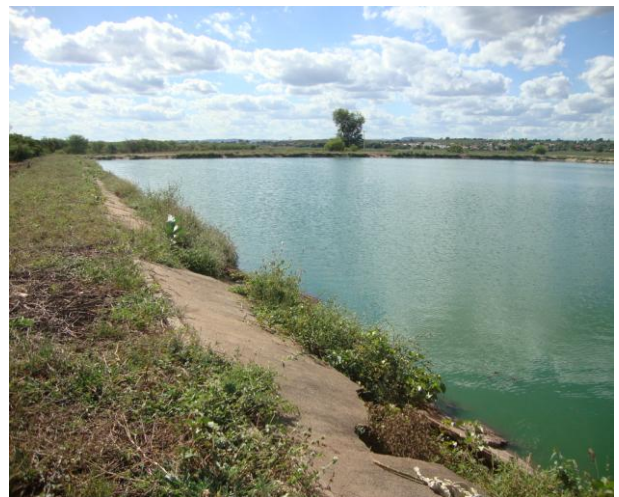
Foto 95– Vista da lagoa facultativa.

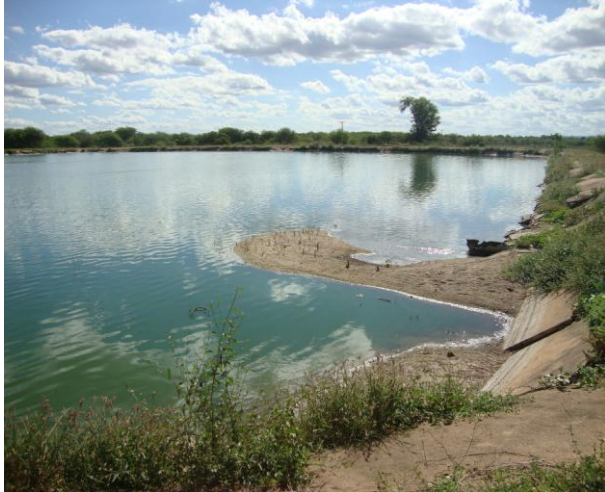
Foto 96 – Vista da lagoa facultativa.

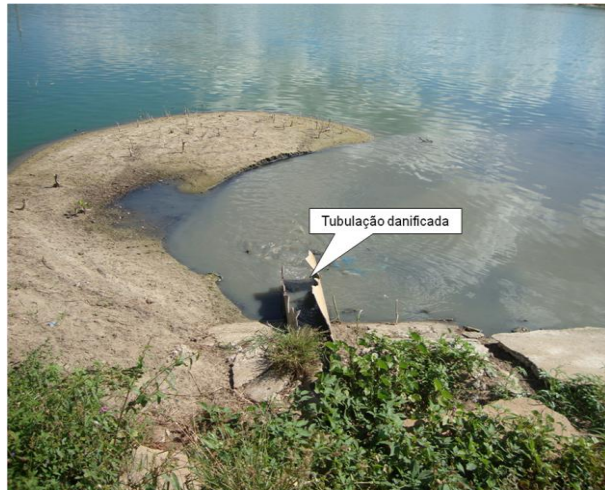
Foto 98 – Tubulação de chegada danificada de esgoto bruto na lagoa facultativa.

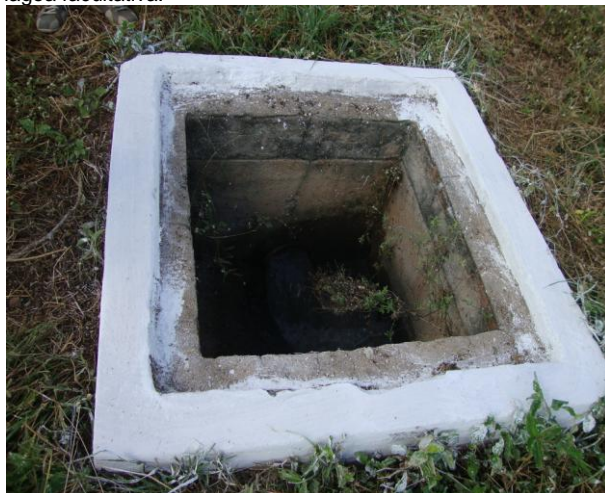
Foto 100 – Poço de recepção de esgoto na lagoa facultativa, sem tampa.

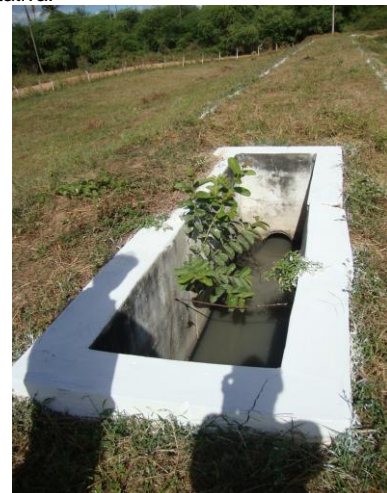
Foto 101 – Poço de recepção de esgoto na lagoa facultativa, sem tampa.

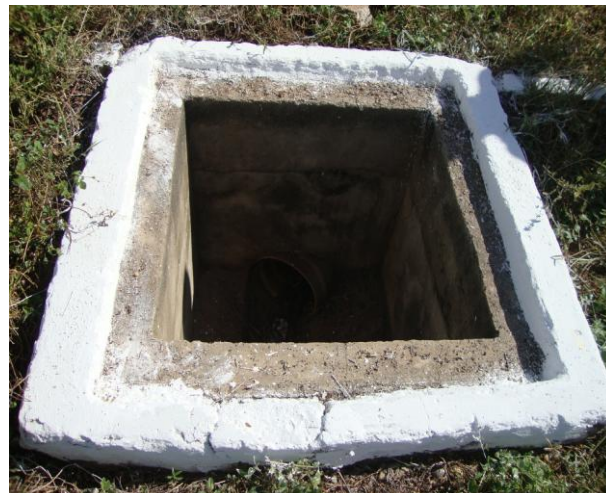
Foto 103 – Poço de saída sem tampa.

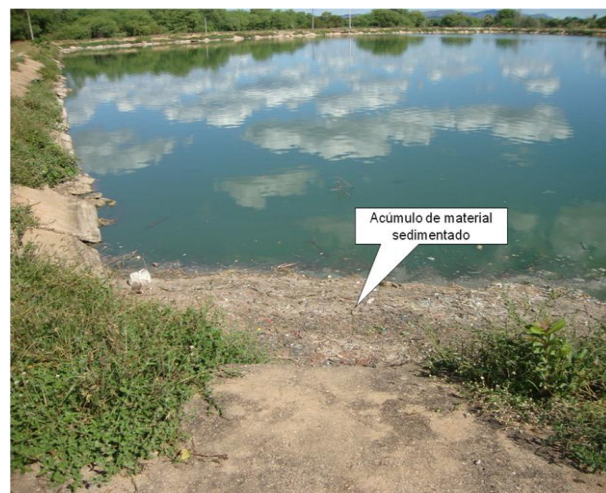
Foto 105 – Erosão no talude e ocorrência de sobrenadante na lagoa facultativa.
