**RELATÓRIO DE FISCALIZAÇÃO
RF/CSB/019/2018
(PCSB/CSB/0089/2018)**

Assunto: Fiscalização dos Sistemas de Abastecimento de Água da Sede do Município de Carnaubal e Localidade de Faveira.

COORDENADORIA DE SANEAMENTO BÁSICO

Agosto/2018

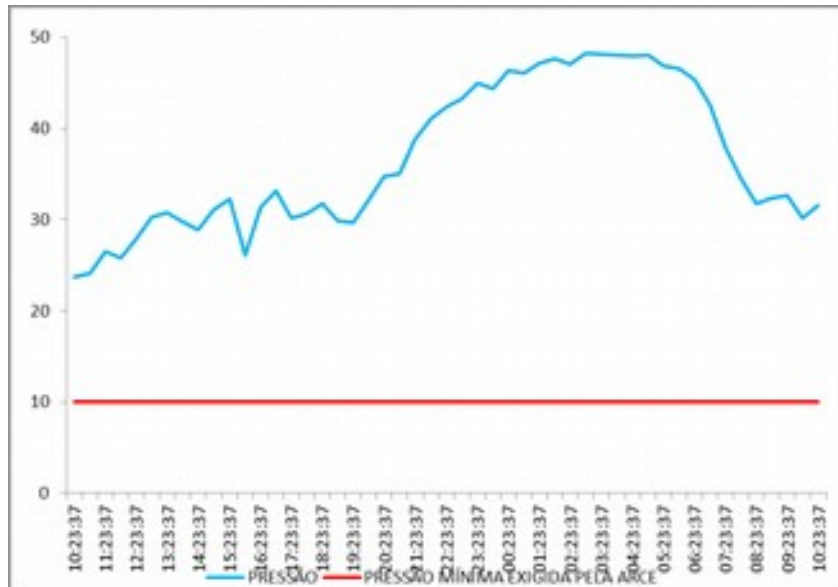
Gráfico 1 - Monitoramento da pressão com a instalação às 10:20 horas do dia 10/07/2018 e retirada às 10:20 horas do dia 11/07/2018, do aparelho *datalogger*, no endereço localizado na Rua Major Felinto, S/N – Escritório da CAGECE.
