**RELATÓRIO DE FISCALIZAÇÃO  
RF/CSB/0022/2014**

**Assunto: Fiscalização do Sistema de Abastecimento  
de Água do Município de Pacujá**

**COORDENADORIA DE SANEAMENTO BÁSICO**

**Fortaleza – CE  
Março/2014**

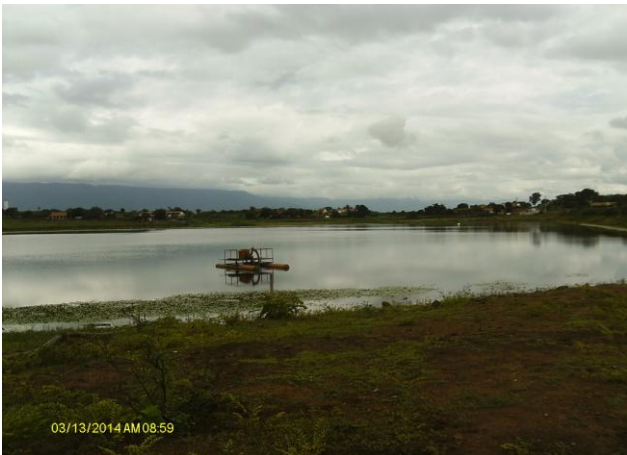
**Foto 1** – Vista da captação no Açude Coriolano.

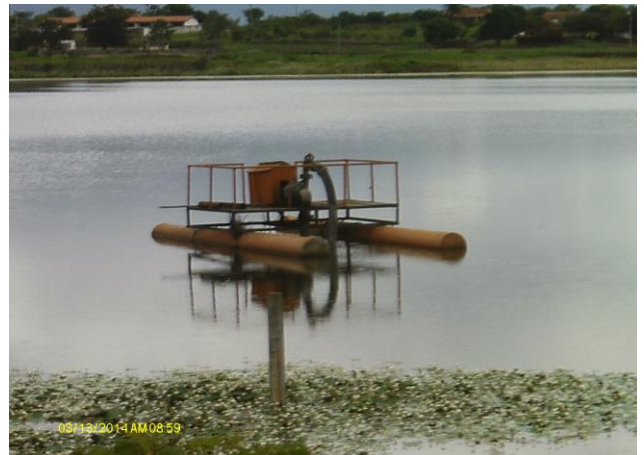
**Foto 2** – Conjunto moto-bomba em flutuante.

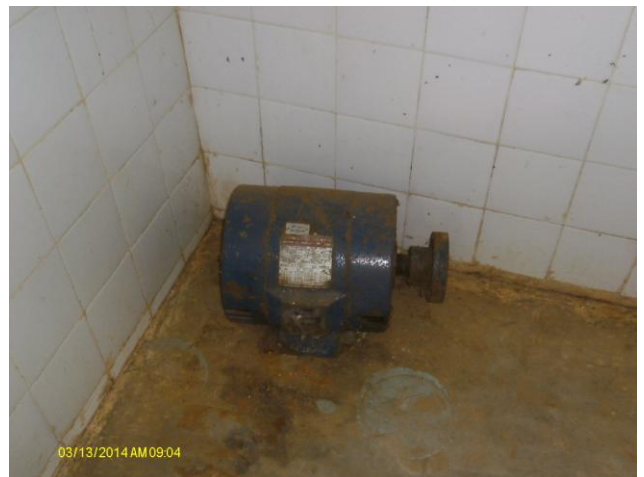
**Foto 4** – Bomba reserva da EECS-01.

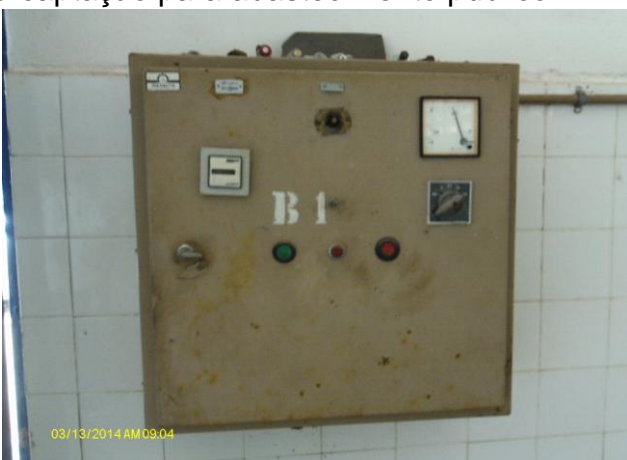
**Foto 5** – Quadro de comando da EECS-01.

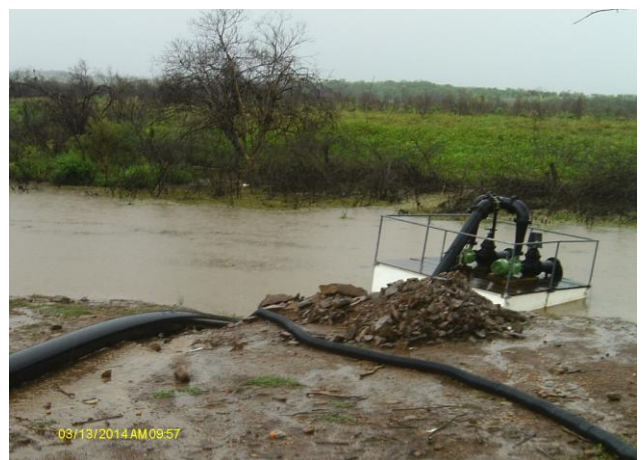
**Foto 6** – Captação no braço do Açude Taquara em implantação.

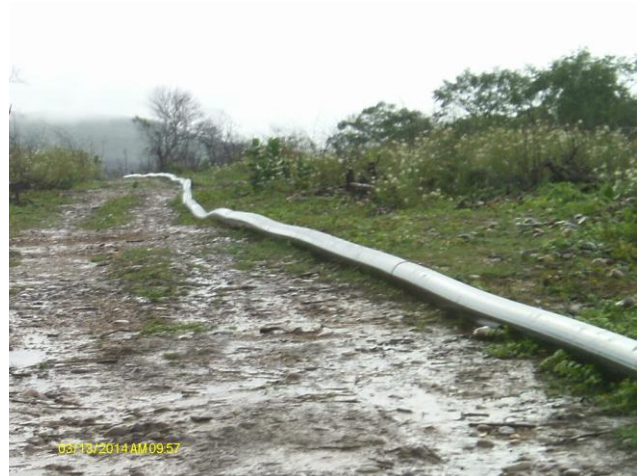
**Foto 8** – Adutora em implantação do Açude Taquara.

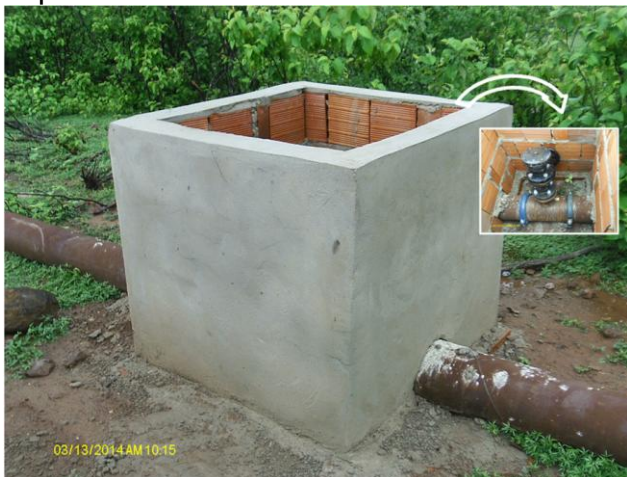
**Foto 9** – Caixa de ventosa na adutora de água bruta em projeto de implantação.

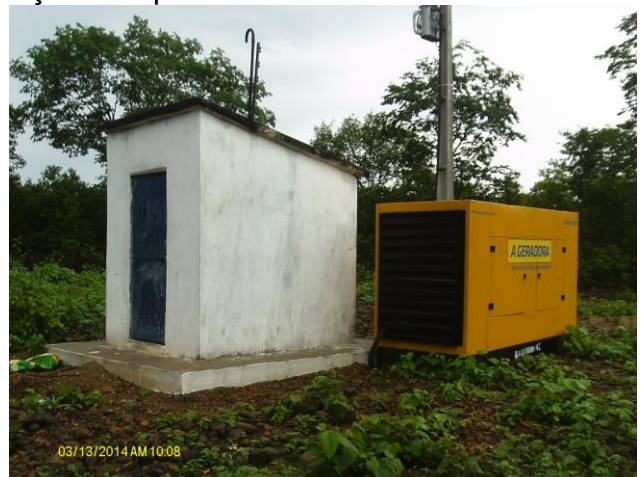
**Foto 10** – Gerador de energia e casa do quadro de comando da adutora em implantação.

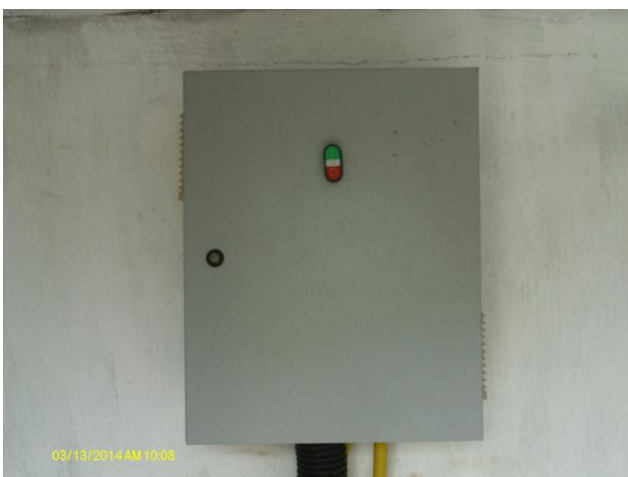
**Foto 11** – Quadro de comando da adutora em implantação.

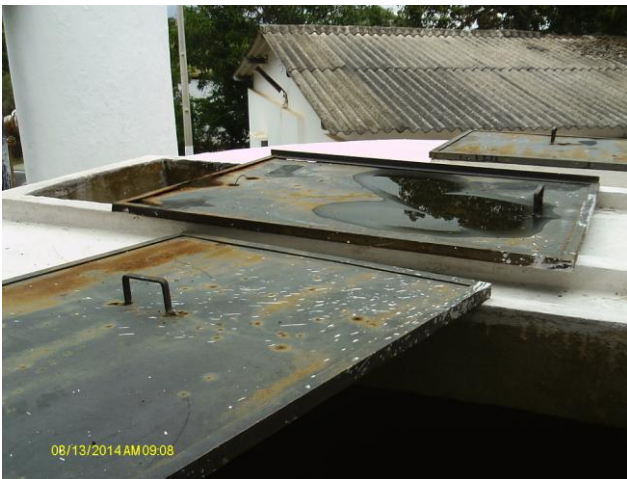
**Foto 14** – ETA: filtro em reforma.

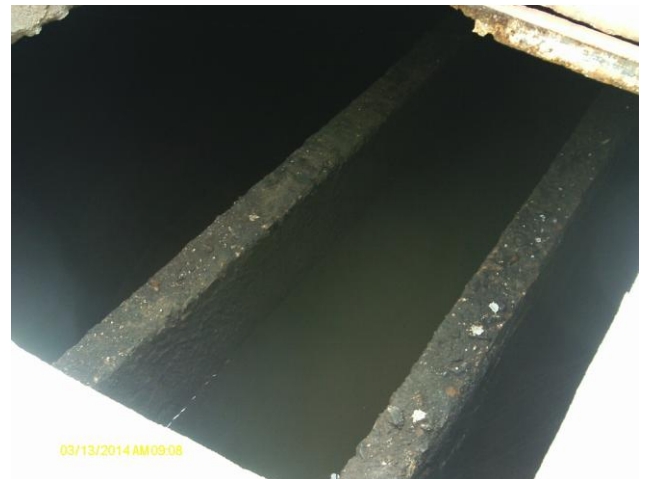
**Foto 15** – ETA: vista interna do filtro.

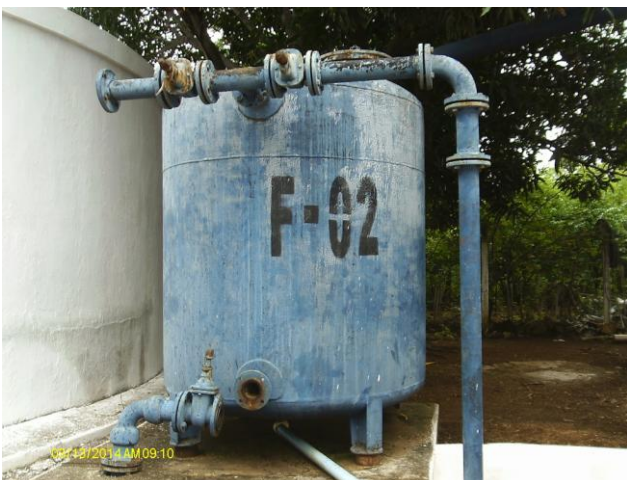
**Foto 16** – ETA: filtro desativado.

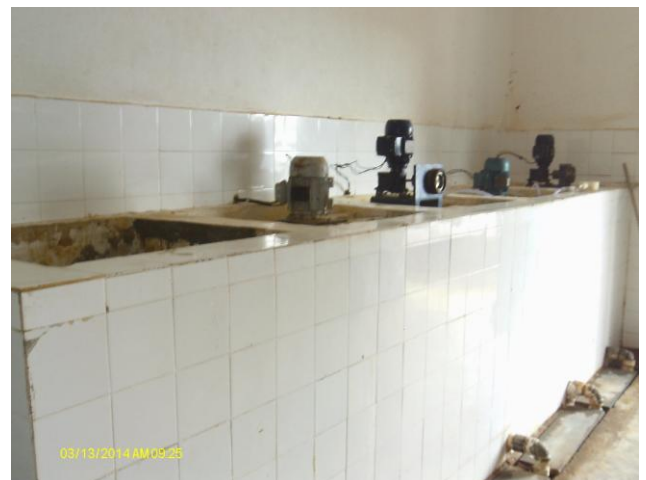
**Foto 17** – Tanques de mistura.

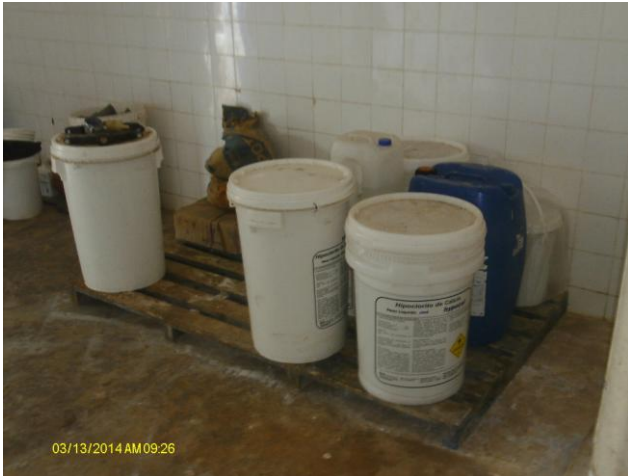
**Foto 18** – Armazenamento de produtos químicos.

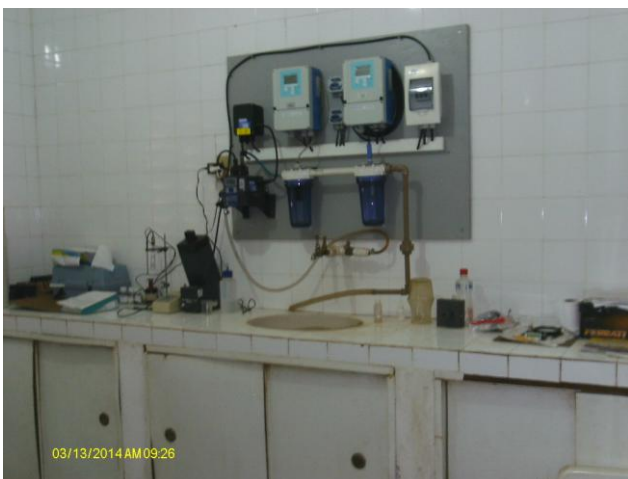
**Foto 22** – Vista interna do laboratório da ETA.

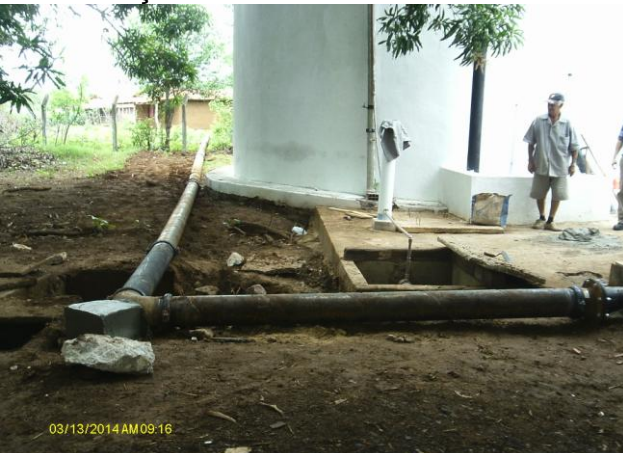
**Foto 27** – Adutora de água tratada para o município de Graça na área da ETA de Pacujá.

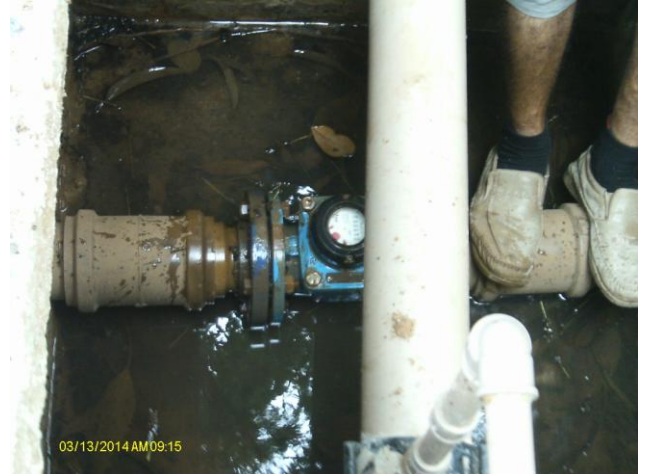
**Foto 30** – Macromedidor de água tratada na saída da EEAT-01.

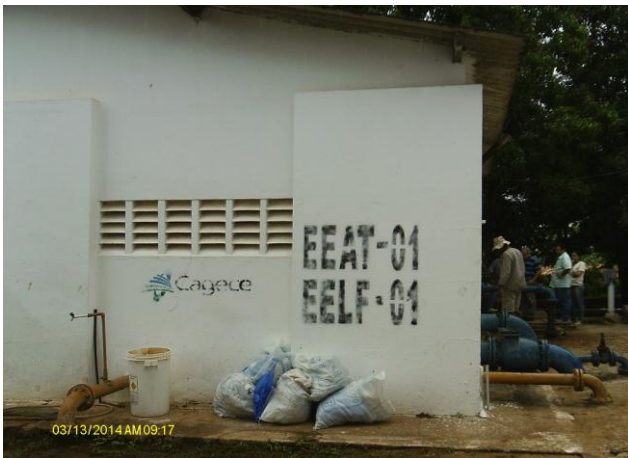
**Foto 35** – Prédio de abrigo das EEAT-01 e EELF-01.

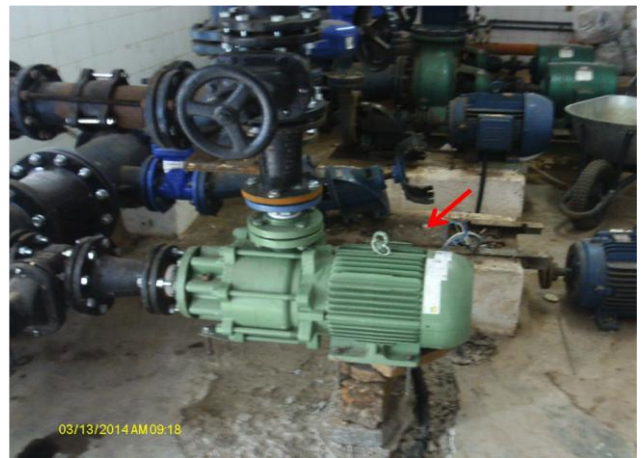
**Foto 36** – Elevatória da adução de Graça em implantação.

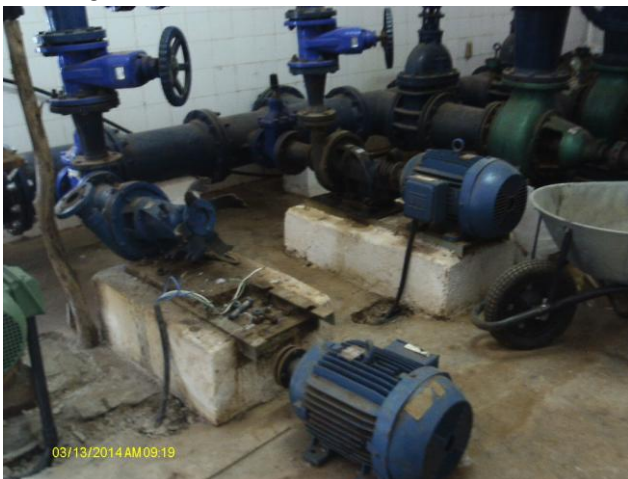
**Foto 37** – Conjunto moto-bomba da EELF-01.

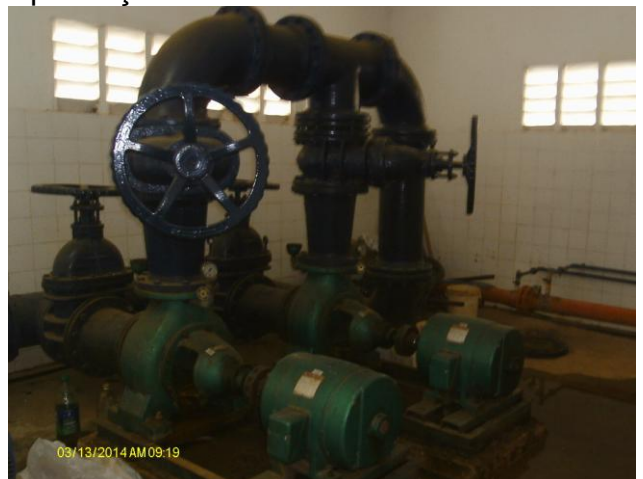
**Foto 38** – Conjunto moto-bomba da EEAT-01.

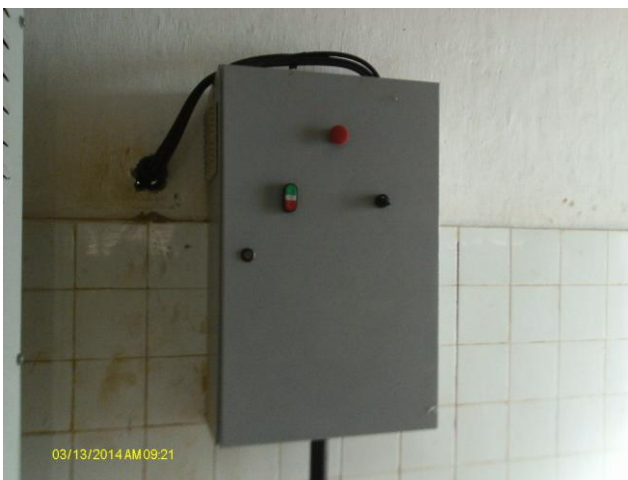
**Foto 39** – Quadro de comando da adutora que está em projeto de implantação.

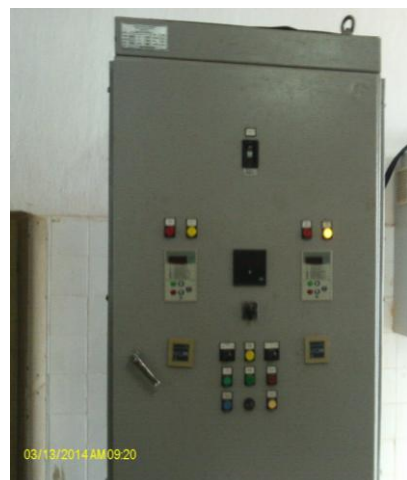
**Foto 40** – Quadro de comando da EEAT-01.

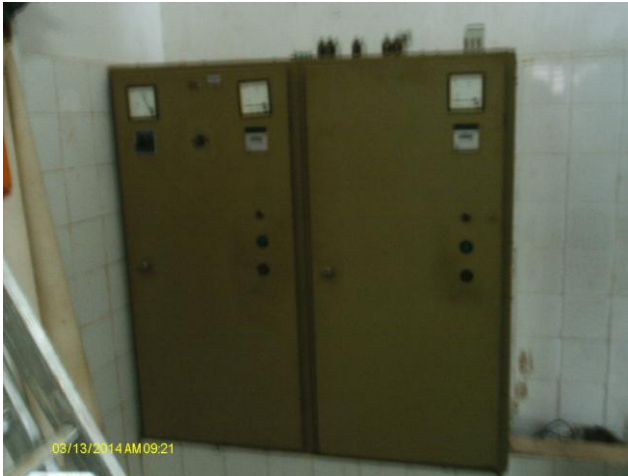
**Foto 41** – Quadro de comando da EELF-01.

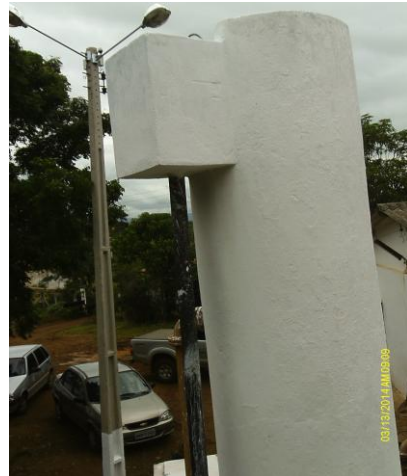
**Foto 42** – Torre de equilíbrio.

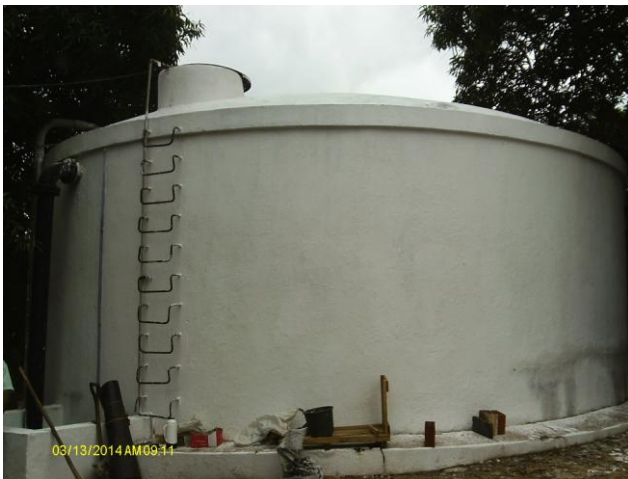
**Foto 43** – RAP-01: escada de acesso.

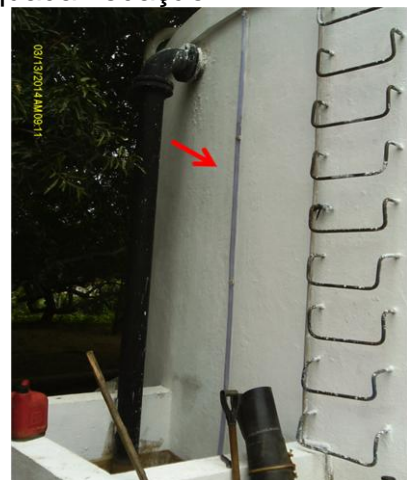
**Foto 46** – RAP-01: medidor de nível.

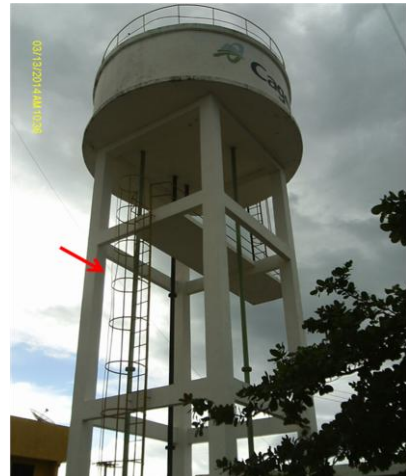
**Foto 48** – REL-01: escada de acesso com guarda-corpo.

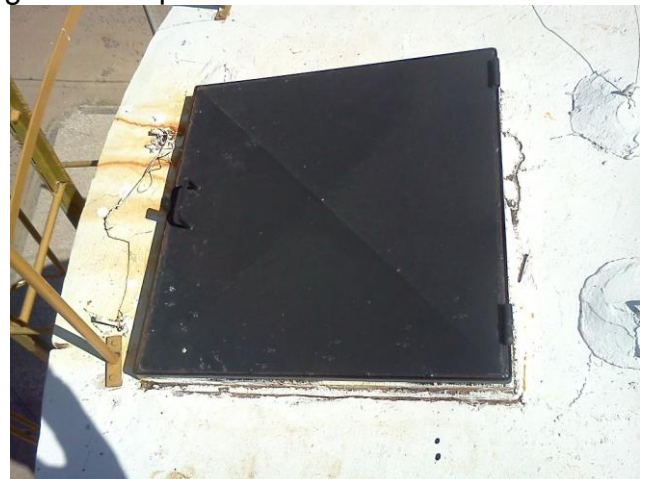
**Foto 50** – REL-01: tampa de acesso com adequada vedação.

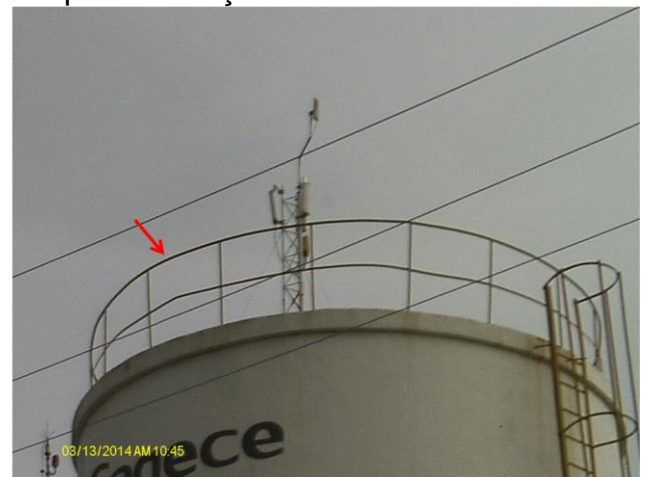
**Foto 51** – REL-01: tubulações de ventilação sem tela de proteção.

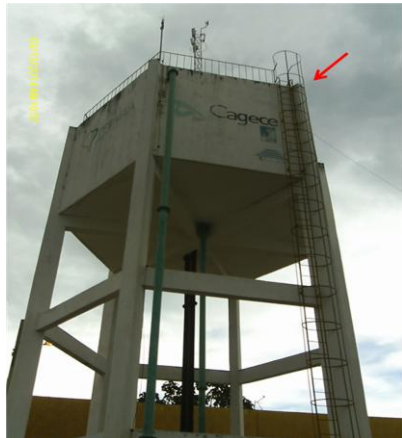
**Foto 52** – REL-01: guarda-corpos na laje de cobertura.

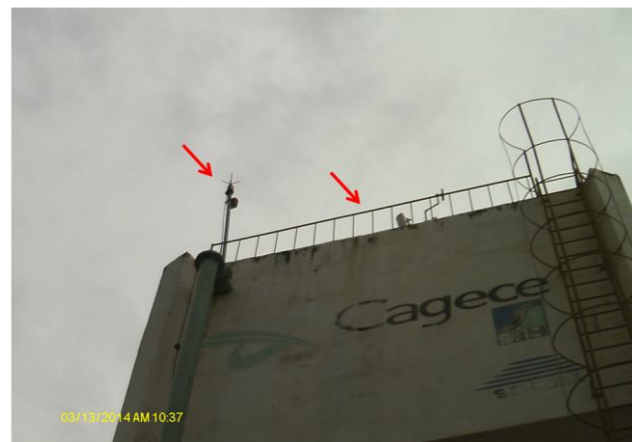
**Foto 55** – REL-02: medidor de nível.

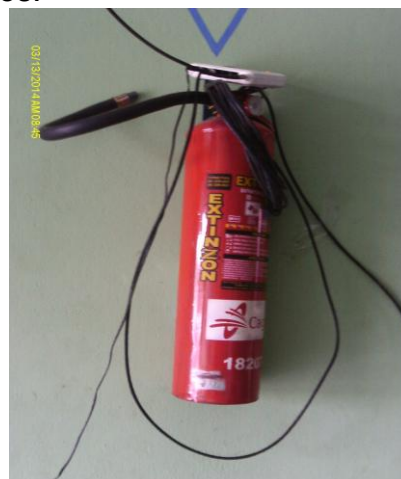
**Foto 67** – Extintor de incêndio da loja de atendimento com validade até jun/2016.

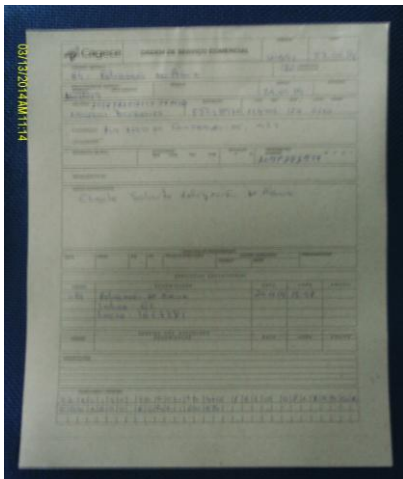
**Foto 77** – OS de deslocamento de hidrômetro, com prazo de execução de 31/01/14 e executado em 07/02/14.
