Relatório de Fiscalização

RF/CSB/022/2022

**Fiscalização dos Sistemas de Abastecimento de
Água e de Esgotamento Sanitário do Município
de Aciraz**

Julho/2022

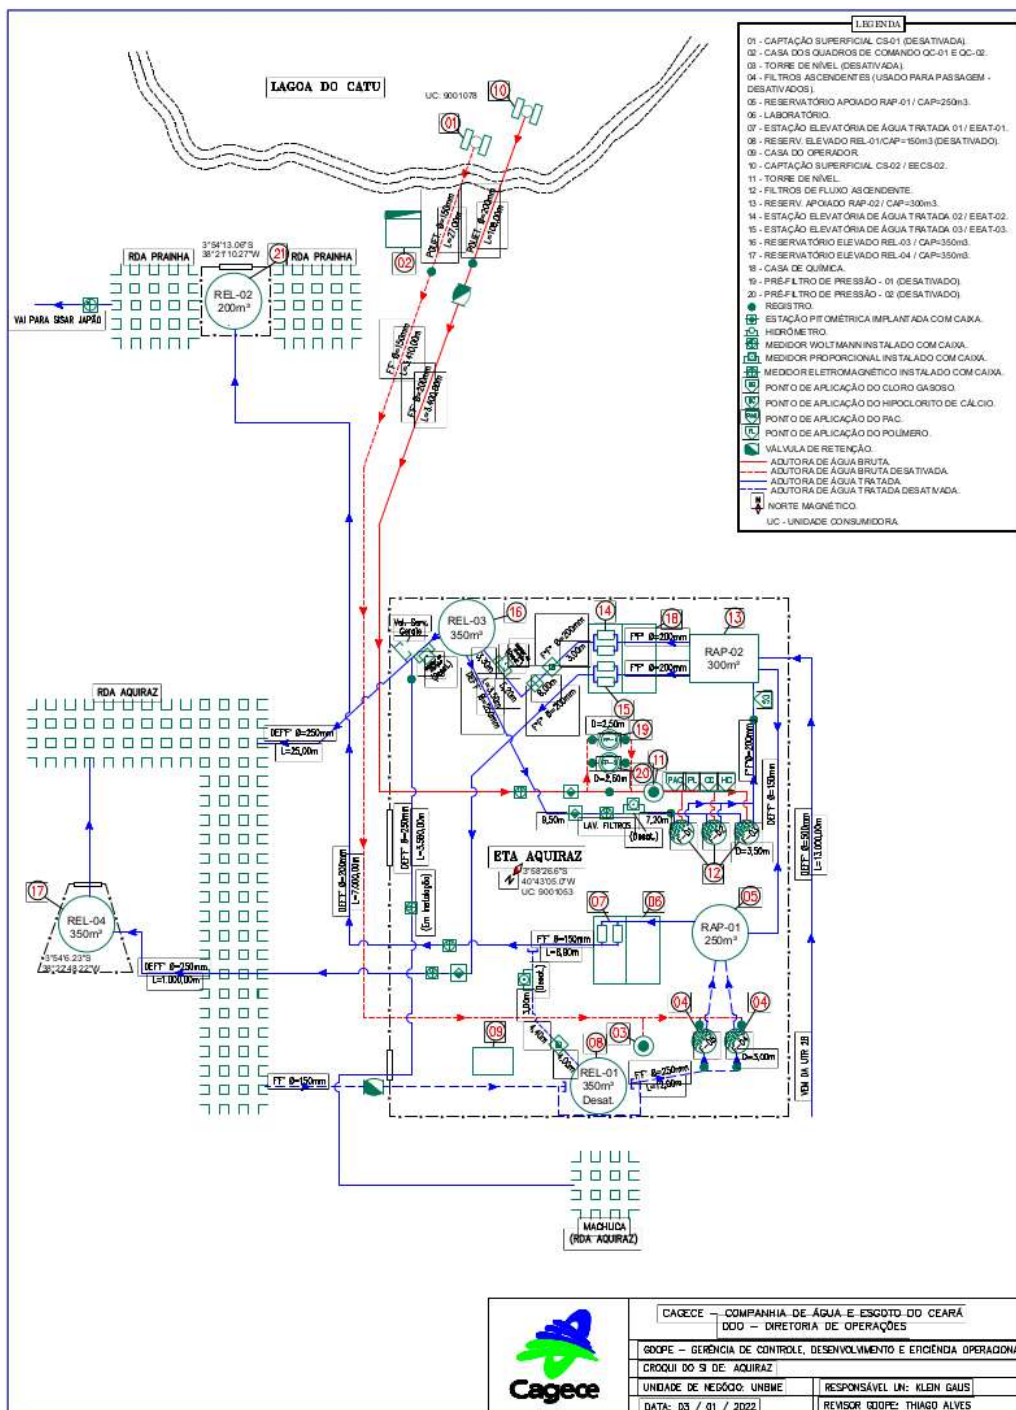
Figura 1 - Croqui do SAA de Aquiraz

O sistema de abastecimento de água (SAA) de Aquiraz é um sistema integrado, que abastece a Sede de Aquiraz e a Localidade de Prainha. No ano de 2021, o número de ligações reais e ativas para a Sede de Aquiraz correspondia a 6.287 e 5.438, respectivamente. Sendo que o índice de cobertura era 98,95% e o índice de atendimento era 57,68%. Já na Localidade de Prainha, no mesmo ano, havia 777 ligações reais e 564 ligações ativas. Com índices de cobertura e atendimento de 97,07% e 30,89%, respectivamente. O manancial (fonte de captação) é superficial, localizado na Lagoa do Catu. A Estação de Tratamento é composta por 3 filtros de fluxo ascendente, com 21,22 h de funcionamento e uma vazão captada de 149,9 m³/h. A reservação é composta de 2 reservatórios apoiados, com capacidade total de 550 m³; 3 reservatórios elevados, com capacidade de 900 m³, além de 1 reservatório desativado (elevado), com capacidade de 350 m³ (**Quadro 1 e Figura 1**).

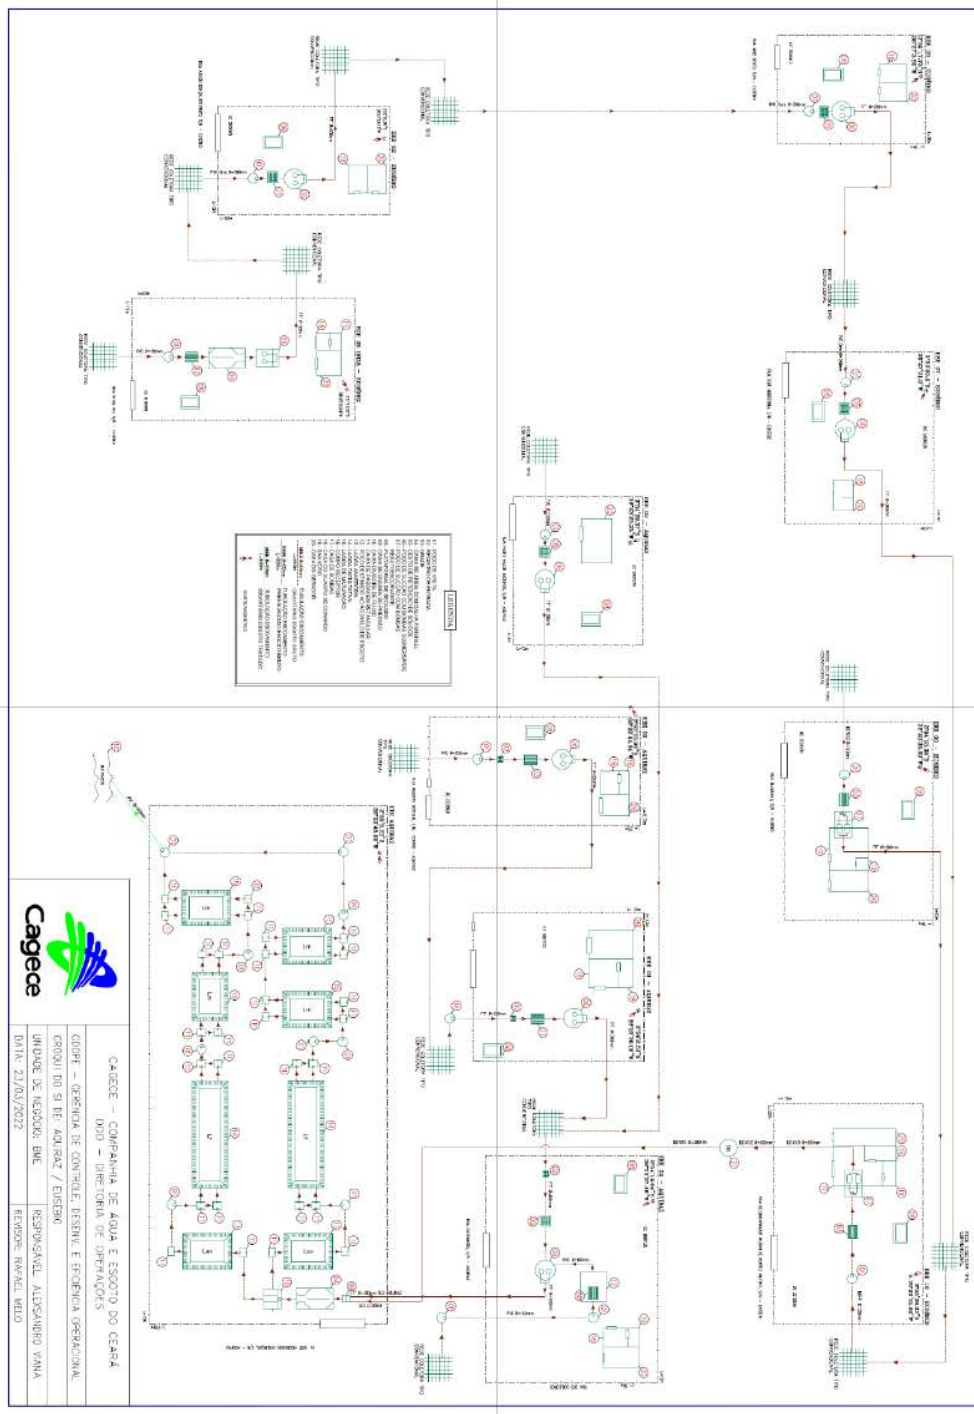
Figura 3 - Croqui do SES de Aquiraz

lodo). Depois, os esgotos são direcionados à Estação de Tratamento de Esgotos formado de 2 Lagoas Anaeróbias, 2 Lagoas Facultativas e 4 Lagoas de Maturação. Por último, o efluente é lançado no corpo receptor, rio Pacoti (**Quadro 2 e Figura 3**).

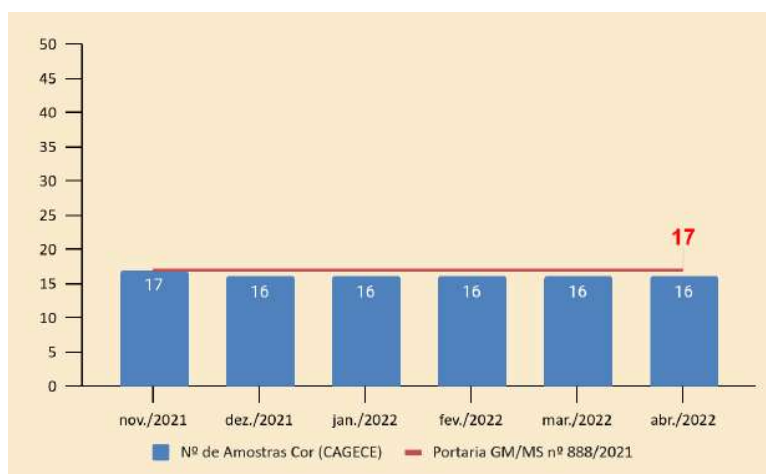
A análise quantitativa dos **laudos físico-químicos e bacteriológicos** da CAGECE produzidos pelo Laboratório Regional da UN-BME, provenientes de amostras **coletadas na rede de distribuição** dos SAA de Aquiraz (Sede) e Localidade de Tapera, no período de nov/2021 a abr/2022, demonstra que a CAGECE não está atendendo o plano de amostragem mínimo exigido pela Portaria GM/MS nº 888/2021, para os seguintes parâmetros (**Figuras 5 a 8**):

Figura 5 - Avaliação do **Monitoramento da Qualidade da água tratada** realizado pela CAGECE, na **rede de distribuição do SAA de Aquiraz (Sede)**, no período de nov/2021 a abr/2022, conforme Portaria GM/MS nº 888/2021, com relação ao número de amostras dos **exames Cor aparente**.

Prazo para atendimento: 30 dias.

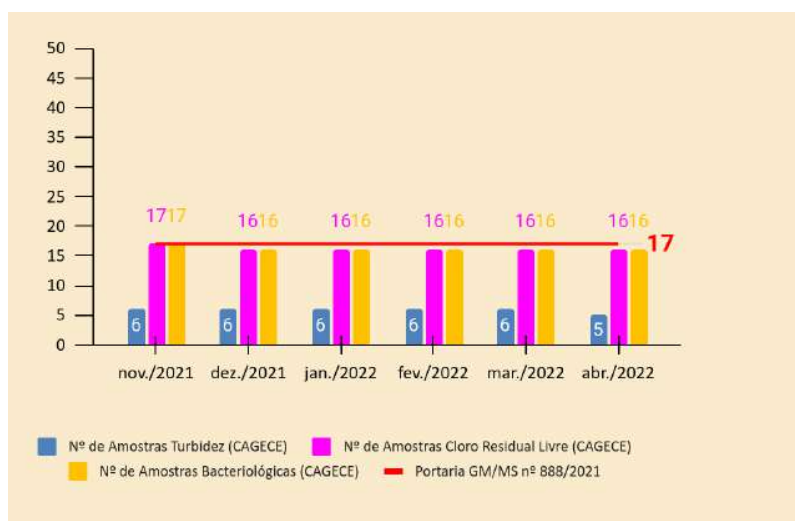
Figura 6 - Avaliação do Monitoramento da Qualidade da água tratada realizado pela CAGECE, na rede de distribuição do SAA de Aquiraz (Sede), no período de nov/2021 a abr/2022, conforme Portaria GM/MS nº 888/2021, com relação ao número de amostras dos exames bacteriológicos, cloro residual livre e turbidez.

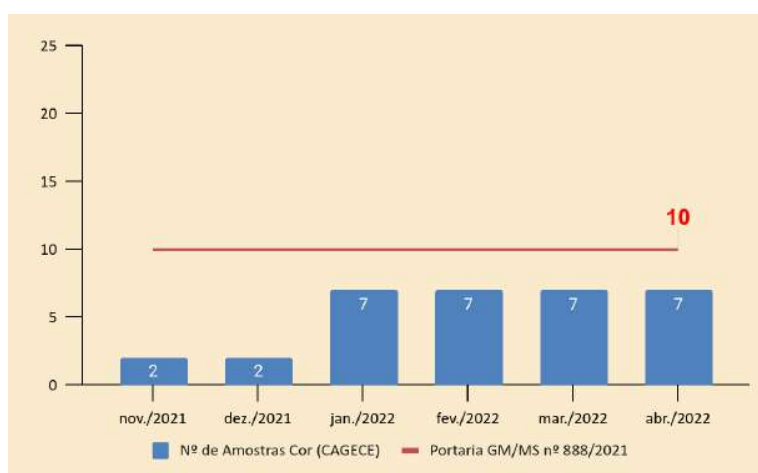
Figura 7 - Avaliação do Monitoramento da Qualidade da água tratada realizado pela CAGECE, na rede de distribuição do SAA da Localidade de Tapera, no período de nov/2021 a abr/2022, conforme Portaria GM/MS nº 888/2021, com relação ao número de amostras dos exames de cor.

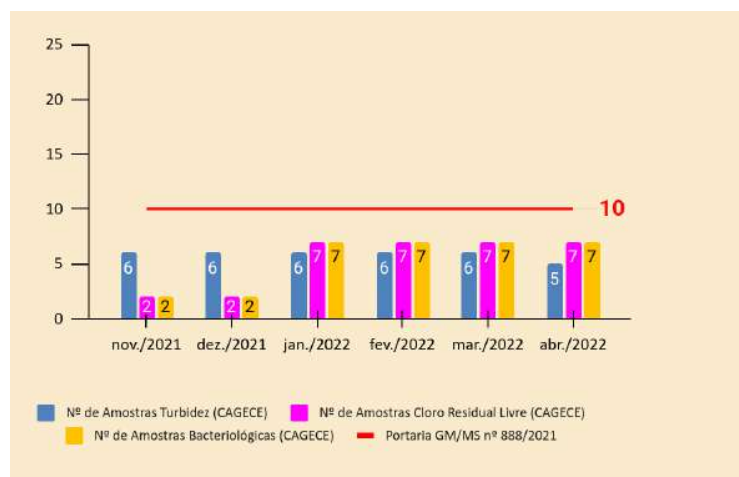
Figura 8 - Avaliação do Monitoramento da Qualidade da água tratada realizado pela CAGECE, na rede de distribuição do SAA da Localidade de Tapera, no período de nov/2021 a abr/2022, conforme Portaria GM/MS nº 888/2021, com relação ao número de amostras dos exames bacteriológicos, cloro residual livre e turbidez.
