**RELATÓRIO DE FISCALIZAÇÃO
RF/CSB/0023/2014**

Assunto: Fiscalização do Sistema de Abastecimento
de Água do Distrito de Ingazeira do Município de
Aurora

COORDENADORIA DE SANEAMENTO BÁSICO

Fortaleza – CE
Março/2014

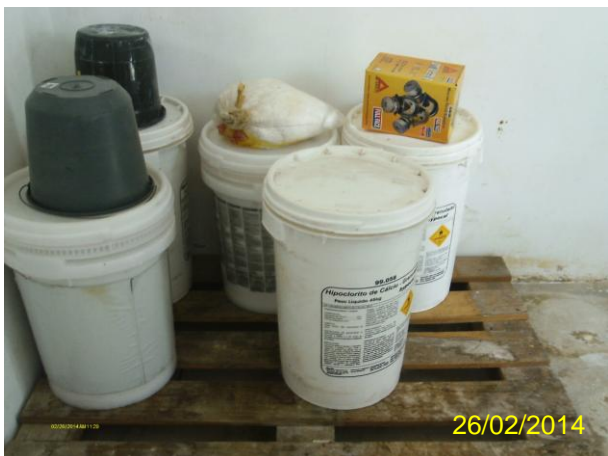
Foto 15 - ETA casa de química: tanques de dosagem de policloreto de alumínio e hipoclorito de cálcio no RAP-01.

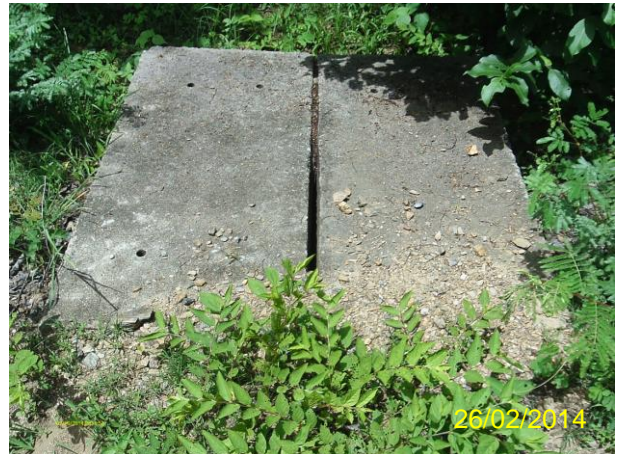
Foto 25 - AAB-01: ventosa com tampa.

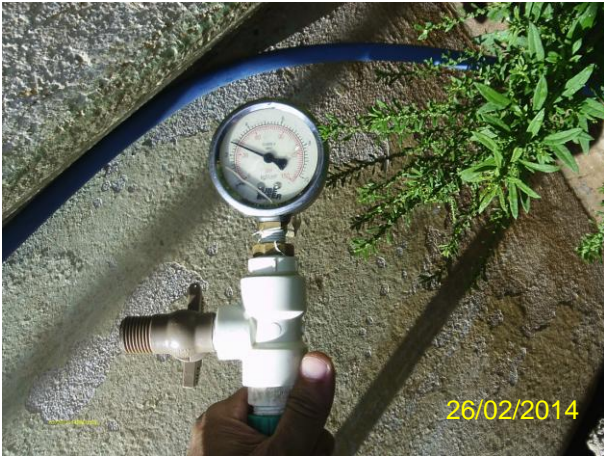
Foto 48 - Medição instantânea de pressão na rede de distribuição: Rua da Lagoa, FNS 292.

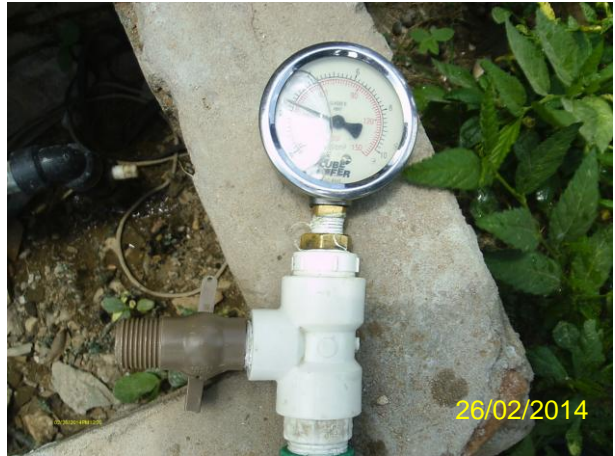
Foto 49 - Medição instantânea de pressão na rede de distribuição: Rua da Caixa D'água, 19.

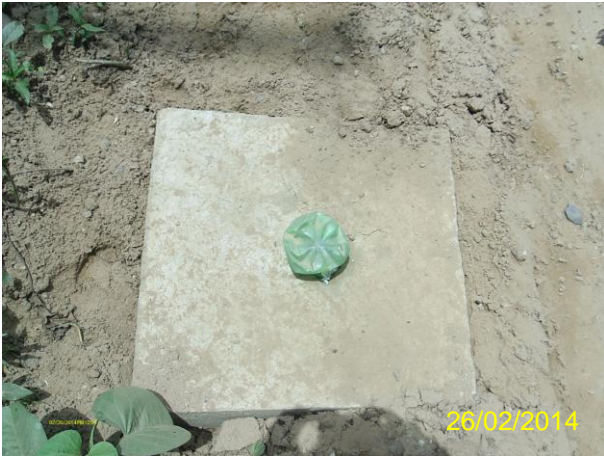
Foto 52 - Registro de descarga: Rua da Lagoa.

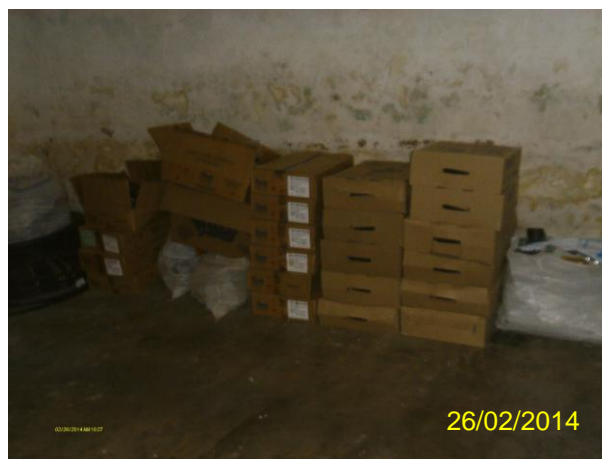
Foto 61 - Almojarifado: ausência de iluminação.
