AGÊNCIA  
REGULADORA  
DO ESTADO  
DO CEARÁ

**RELATÓRIO DE FISCALIZAÇÃO  
RF/CSB/024/2019  
(PCSB/CSB/0116/2019)**

Assunto: Fiscalização dos Sistemas de Abastecimento de Água e de Esgotamento Sanitário da Sede do Município de Graça e Localidade de Lapa.

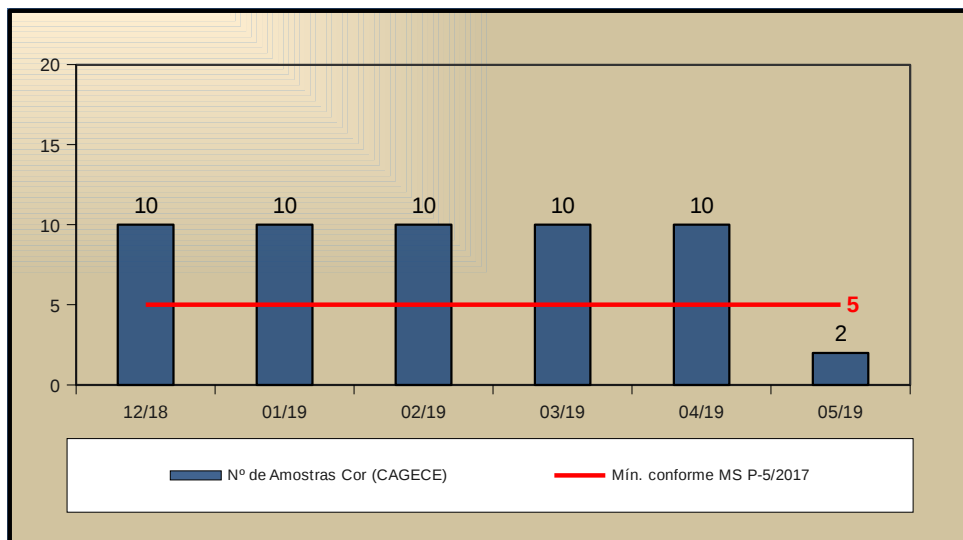
**Gráfico 3** – Avaliação do Monitoramento da Qualidade da água tratada realizado pela CAGECE, na rede de distribuição do SAA da Sede de Graça, no período de dezembro/2018 a maio/2019, conforme Portaria de Consolidação MS nº 5/2017, referente ao número de amostras do parâmetro cor.

A CAGECE não atendeu a quantidade de amostras coletadas dos parâmetros cor, turbidez, cloro residual livre e bacteriológicas, conforme o estabelecido na Portaria de Consolidação nº 5/2017 para o SAA da Sede de Graça no mês de mai/2019 (Anexo II – item 20; Anexo IV – Gráficos 4 e 5).

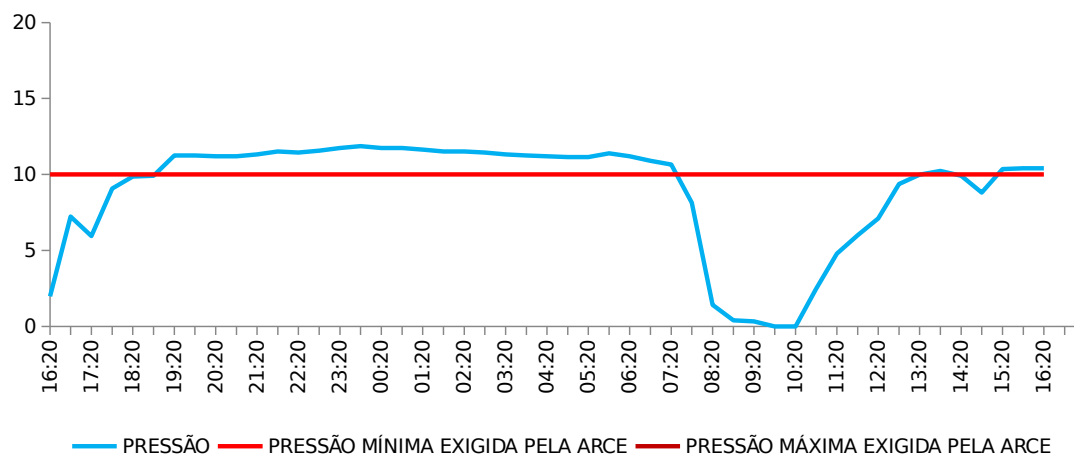
**Gráfico 1** – Monitoramento da pressão contínua no SAA da Sede de Graça, com a instalação às 16:20 horas do dia 03/07/2019 e retirada às 16:20 horas do dia 04/07/2019, do aparelho *datalogger*, no endereço Rua Manoel Matias, s/n (Escritório da Cagece).

A ARCE realizou o monitoramento da pressão contínua no SAA da Sede de Graça, com a instalação do aparelho datalogger às 16:20 horas do dia 03/07/2019 e retirada às 16:20 horas do dia 04/07/2019, no endereço Rua Manoel Matias, s/n (Escritório da Cagece). Constatou-se descontinuidade neste endereço.	
No período verificado, a rede de distribuição esteve isenta de vazamentos? (verificar os RECOPs e anotar a frequência das ocorrências)	<input checked="" type="radio"/> SIM <input type="radio"/> NÃO <input type="radio"/> N/A
Existe cadastro técnico atualizado da rede de distribuição? (anotar a data da última atualização)	<input type="radio"/> SIM <input checked="" type="radio"/> NÃO <input type="radio"/> N/A
O cadastro da rede de distribuição do SAA da Sede de Graça teve sua última atualização realizada em junho/2012. -O cadastro da rede de distribuição do SAA da Localidade de Lapa teve sua última atualização realizada em maio/2007.
