**RELATÓRIO DE FISCALIZAÇÃO
RF/CSB/0025/2014**

**Assunto: Fiscalização do Sistema de Abastecimento
de Água do Município de Pentecoste**

COORDENADORIA DE SANEAMENTO BÁSICO

**Fortaleza – CE
Abril/2014**

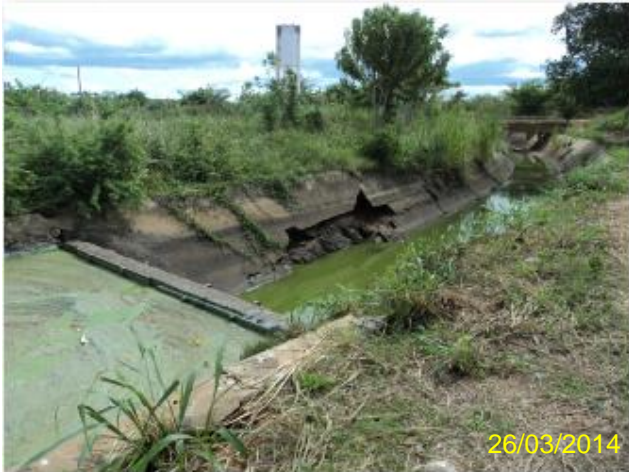
Foto 1 – Canal de irriação do Açude Pereira de Miranda: vista geral.

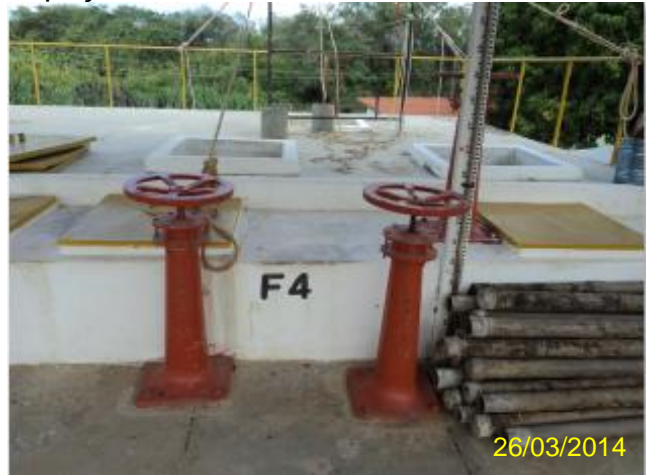
Foto 10 – F4: identificação e tampas de inspeção. Filtro inoperante devido a troca do leito filtrante.

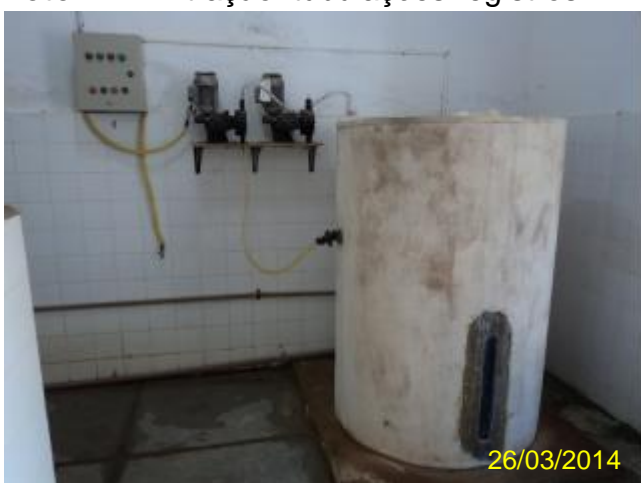
Foto 13 – Casa de química: sistema de fluoretação inoperante.

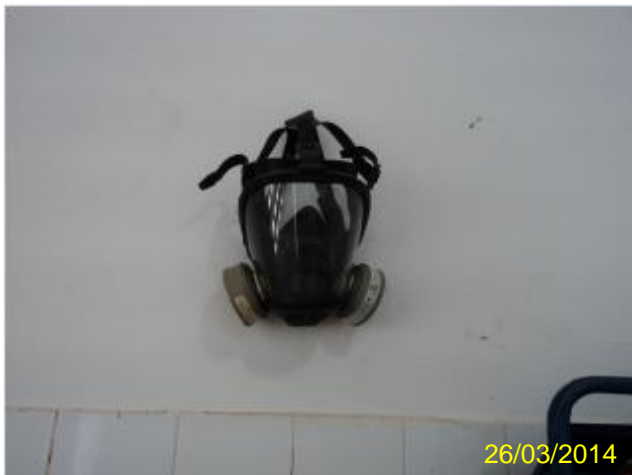
Foto 19 – Casa de química: máscara de cloro com filtro vencido e ausência de EPIs.

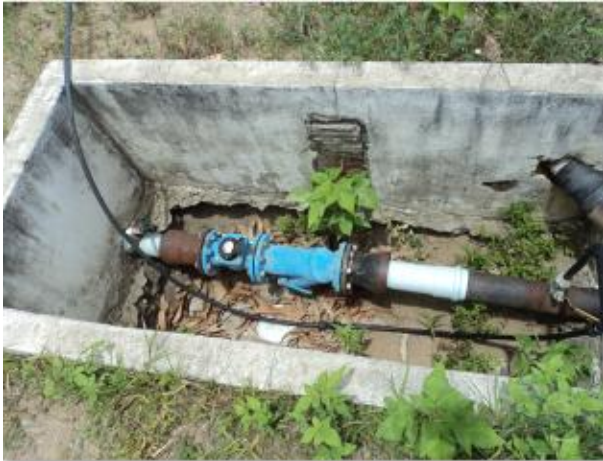
Foto 28 – AAT: macromedidor sem tampa ou grade.

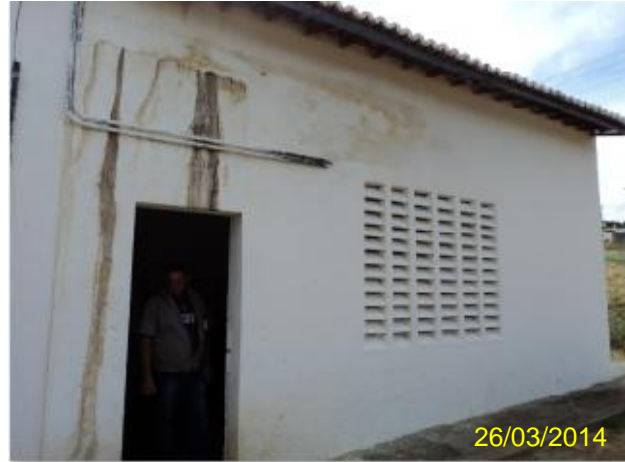
- c. A casa de abrigo do quadro de comando da EEAT-01 está com a pintura deteriorada (**Anexo A**, item 1.4-I-2);
- d. A EEAT-04 está sem iluminação para trabalhos noturnos (**Anexo A**, item 1.4-II-1);

Foto 33 – EEAT-01: ausência de identificação e pintura deteriorada.

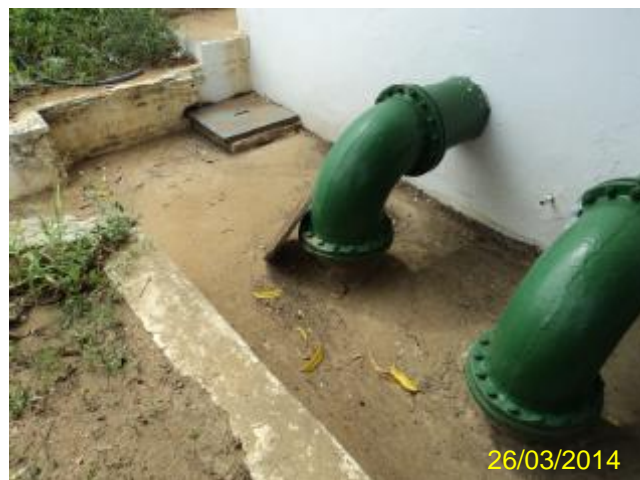
Foto 49 – PR-01: vista geral.

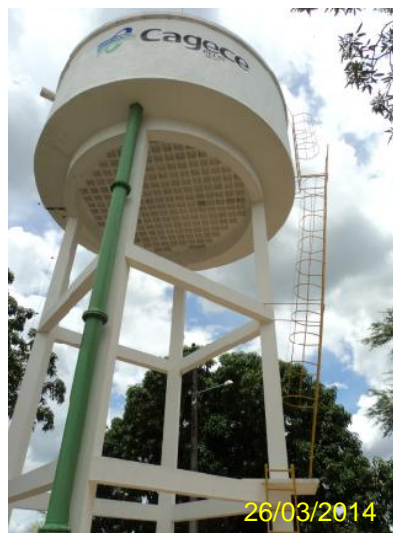
Foto 69 – REL-01: identificação.

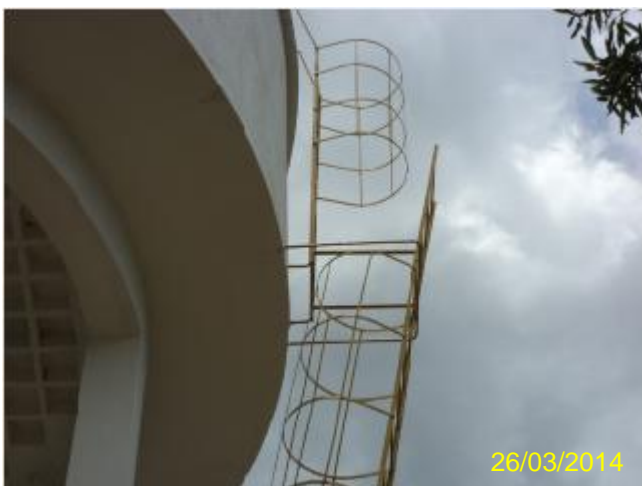
Foto 70 – REL-01: escada de acesso com guarda-corpo.

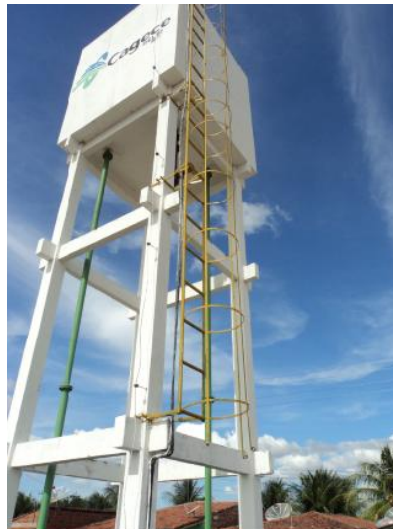
Foto 73 – REL-02: identificação.

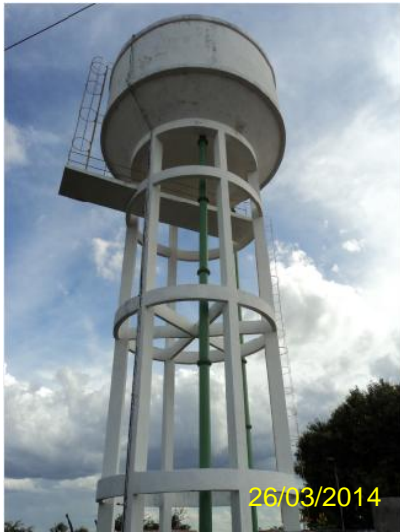
15	É realizada limpeza e desinfecção periódica? (Verificar o cronograma e anotar a data da última limpeza) <u>Art. 2º, 119 e 126 da Res. 130/2010</u>	N	22	01.07	-
	Não foi comprovada a realização da limpeza e desinfecção dos reservatórios nos últimos 6 meses.				
16	Existe tubulação para descarga de fundo? <u>Art. 2º e 137 da Res. 130/2010</u>	S	22	01.06	-
17	As caixas de proteção, de inspeção ou de passagem existentes na área do reservatório possuem tampas adequadas ou grades de proteção? <u>Art. 2º e 119 da Res. 130/2010</u>	S	22	01.07	-
18	As instalações estiveram isentas de vazamentos no período verificado? (tubos, registros, etc) <u>Art. 2º e 119 da Res. 130/2010</u>	S	22	01.07	-
19	Existem para-raios e sinalização noturna de obstáculo em adequadas condições de funcionamento? <u>Art. 2º e 137 da Res. 130/2010</u>	N	22	01.06	F72, F76, F80 e F84
	O REL-04 está sem para-raios e sinalização noturna.

Foto 76 – REL-02: identificação, para-raios, sinalização noturna e ausência de guarda-corpo na laje de cobertura.

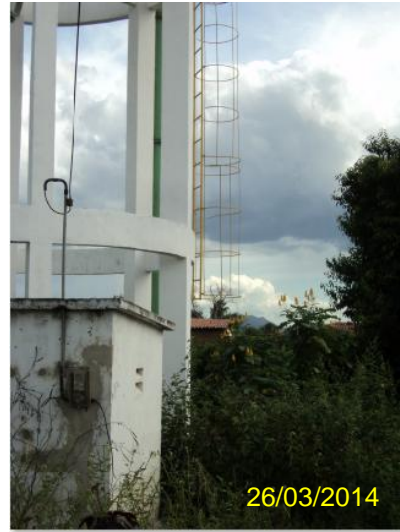
Foto 77 – REL-03: ausência de identificação.

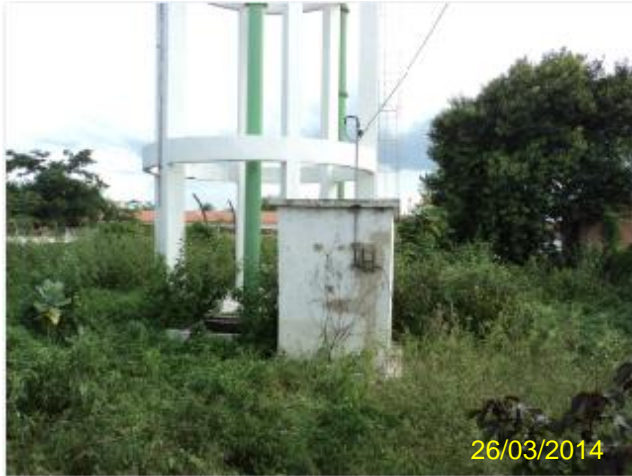
Foto 78 – REL-03: escada de acesso com guarda-corpo e sem apoio para subida.

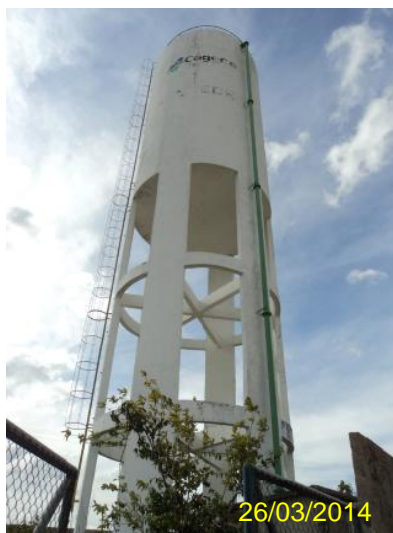
Foto 80 – REL-03: para-raios, sinalização noturna e ausência de guarda-corpo na laje de cobertura.

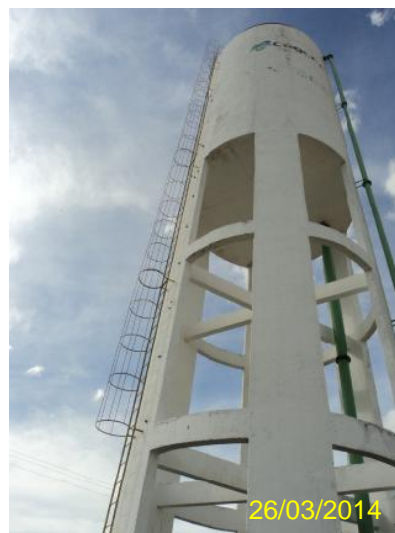
Foto 81 – REL-04: identificação apagada.

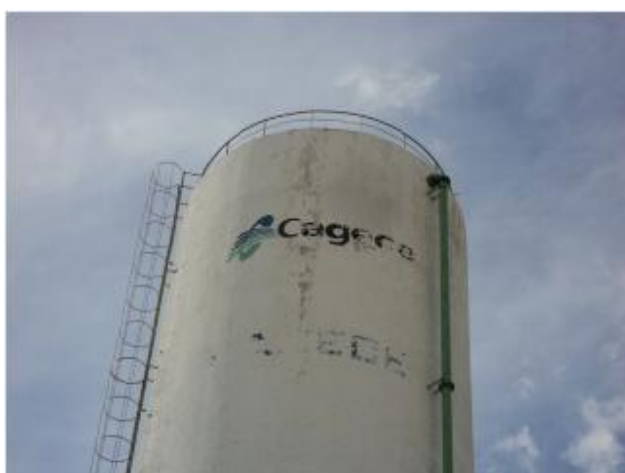
Foto 84 – REL-04: área coberta pela vegetação.

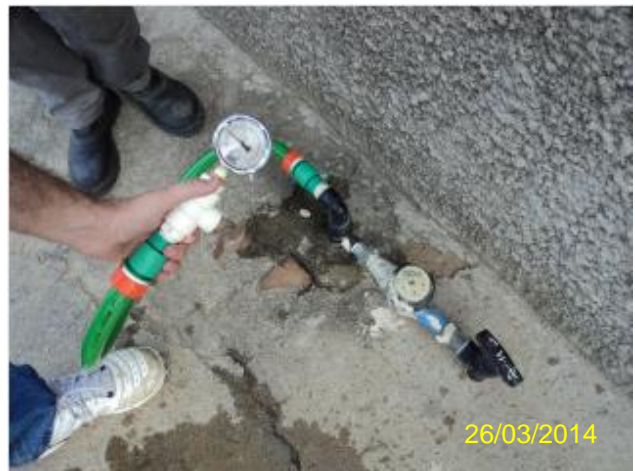
Foto 86 – RDA: medição instantânea de pressão na R. Presidente Juscelino, nº 202 – Bairro São Pedro.

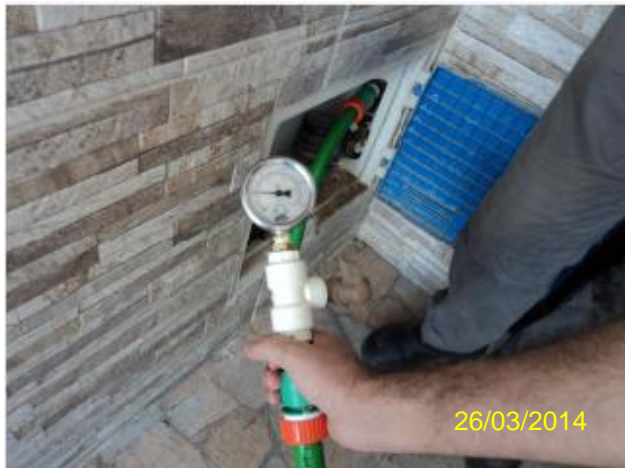
Foto 87 – RDA: medição instantânea de pressão na R. Antônio Cardoso, nº 14 – Bairro Santa Inês.

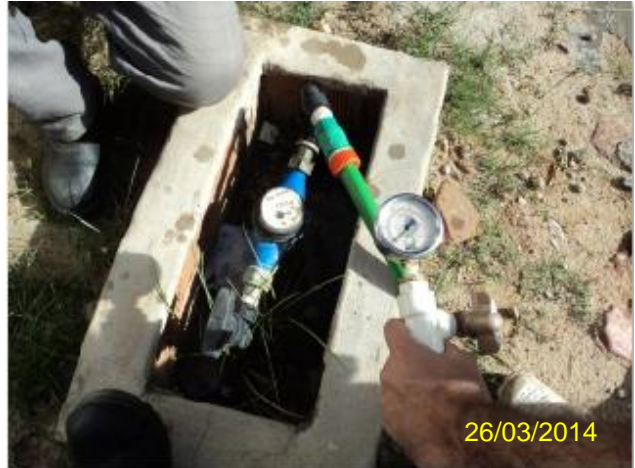
Foto 88 – RDA: medição instantânea de pressão na R. 115 de Novembro, nº 1038 – Bairro 15 de novembro.

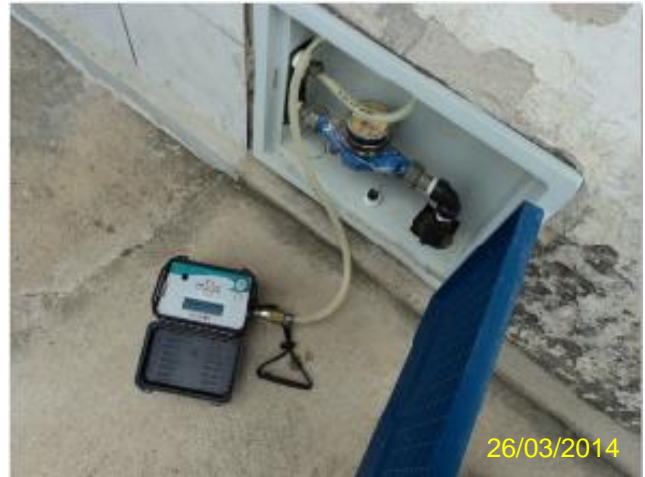
Foto 92 – RDA: medição instantânea de pressão na R. José Salú, nº 377 – Centro.

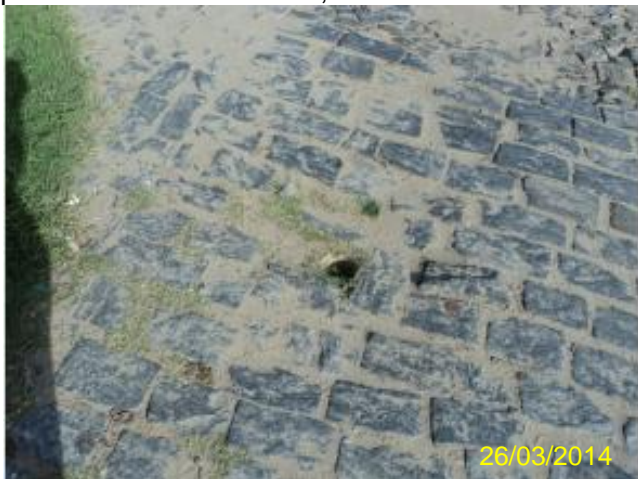
Foto 93 – RDA: medição contínua de pressão na R. do Lampião, nº 57 – Pedreira.

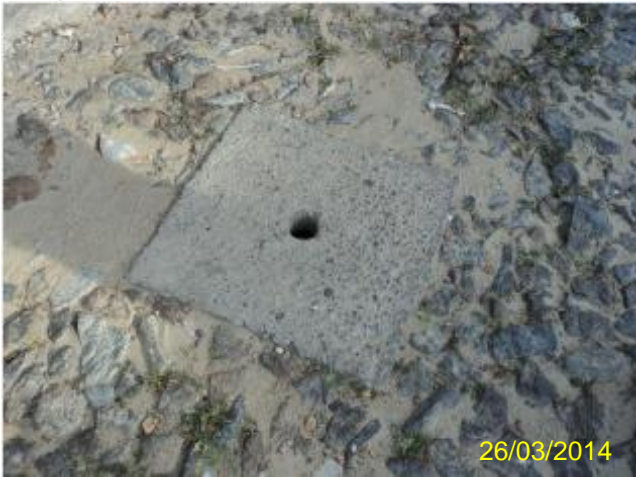
Foto 99 – RDA: registro de descarga na R. Maria Gomes da Silva.

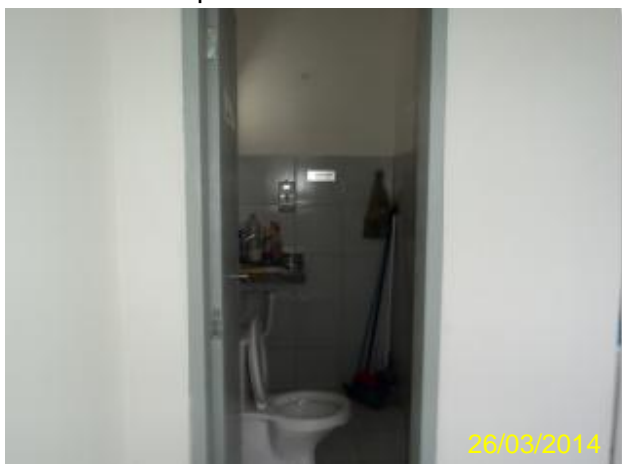
Foto 108 – Loja de atendimento: instalações sanitárias .

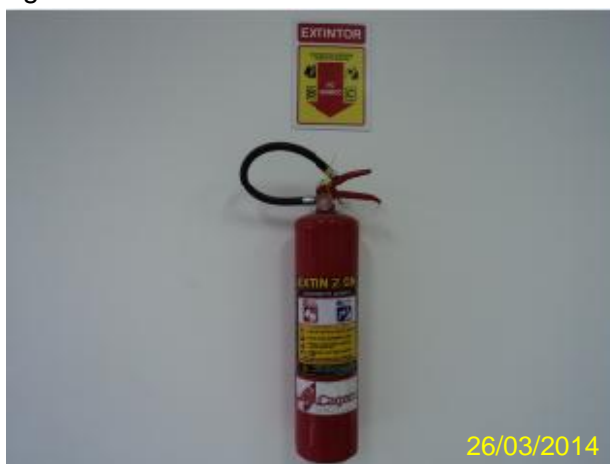
Foto 109 – Loja de atendimento: extintor de incêndio dentro do prazo de validade.

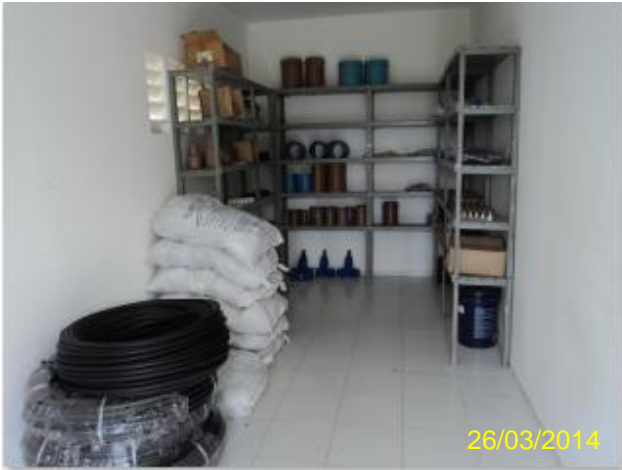
Foto 110 – Almojarifado: armazenamento de materiais.
