**RELATÓRIO DE FISCALIZAÇÃO
RF/CSB/0026/2013**

**Assunto: Fiscalização dos Sistemas de
Abastecimento de Água e de Esgotamento Sanitário
do Município de Tauá**

COORDENADORIA DE SANEAMENTO BÁSICO

**Fortaleza – CE
Agosto/2013**

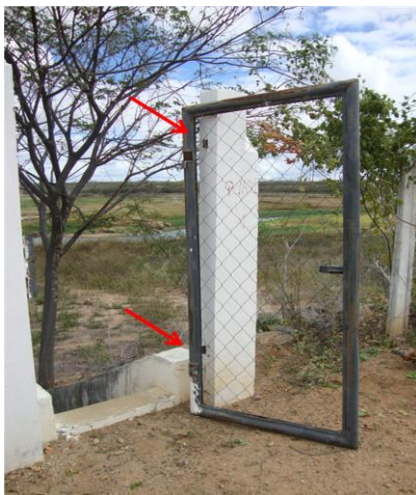
Foto 3 – Portão de acesso ao Açude Trici com defeito.

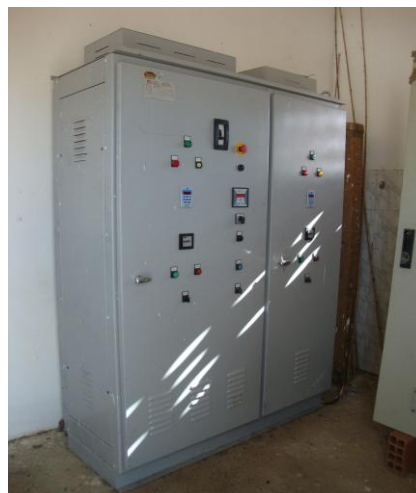
Foto 8 – Quadro de comando da captação superficial novos aguardando instalação.

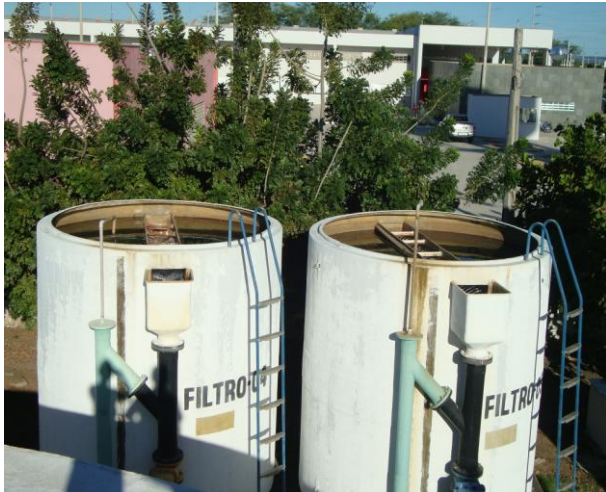
Foto 19 – Vista superior dos filtros de fluxo ascendente 3 e 4 sem tampas, com escada de acesso.

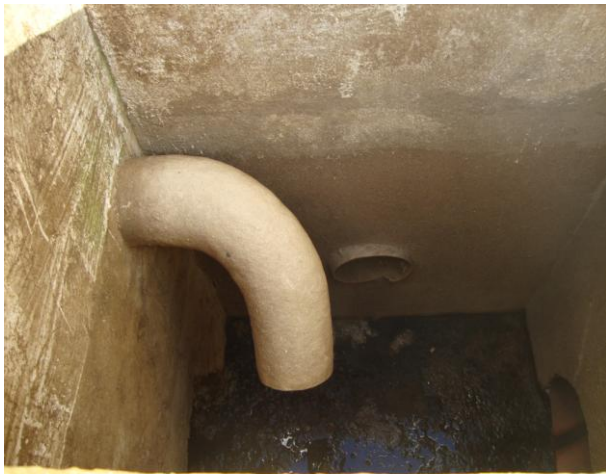
Foto 21 – Descarga do Filtro 03 com acúmulo de material filtrante.

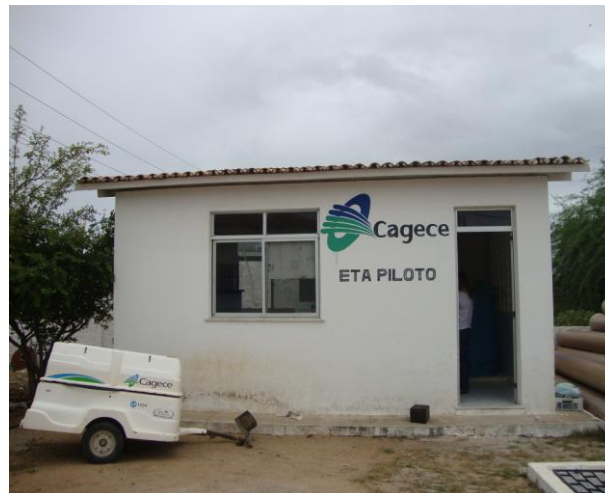
Foto 38 – ETA piloto desativada no interior da ETA de Tauá.

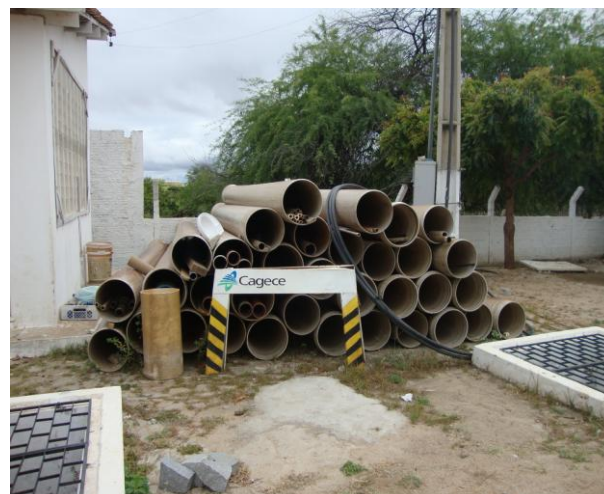
Foto 40 – Tubulação armazenada ao ar livre, na área da ETA.

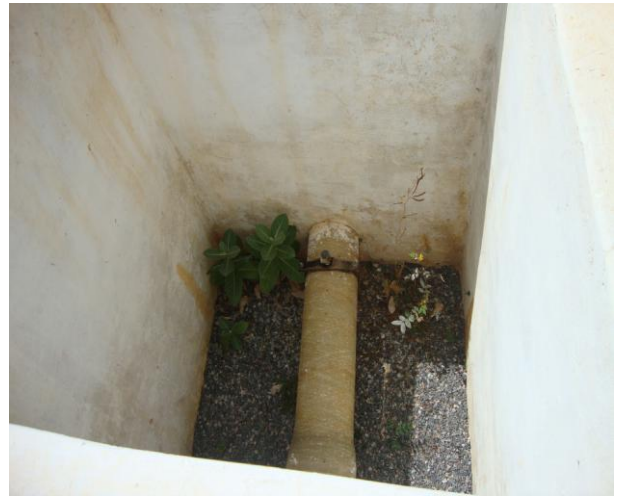
Foto 43 – Estação pitométrica de água bruta na saída da captação superficial.

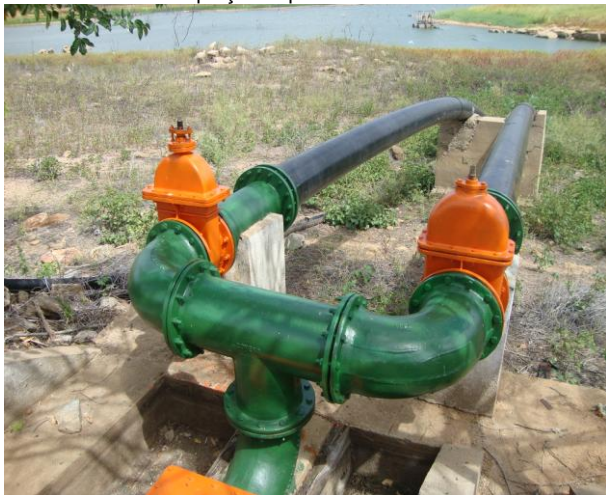
Foto 44 – Registros e ventosa instalados na adutora de água bruta.

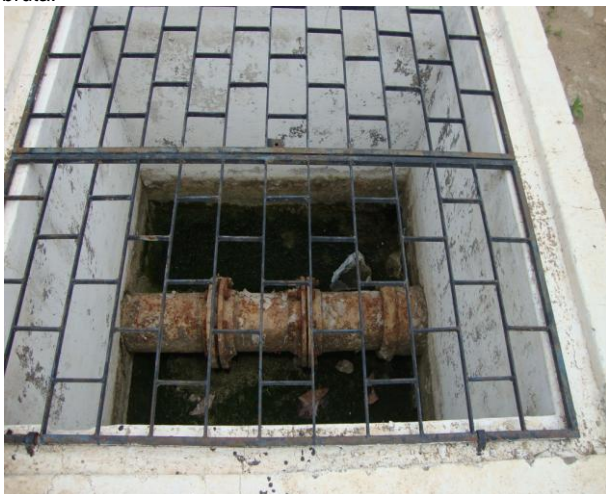
Foto 46 – Caixa de inspeção da estação pitométrica de água bruta no interior da ETA.

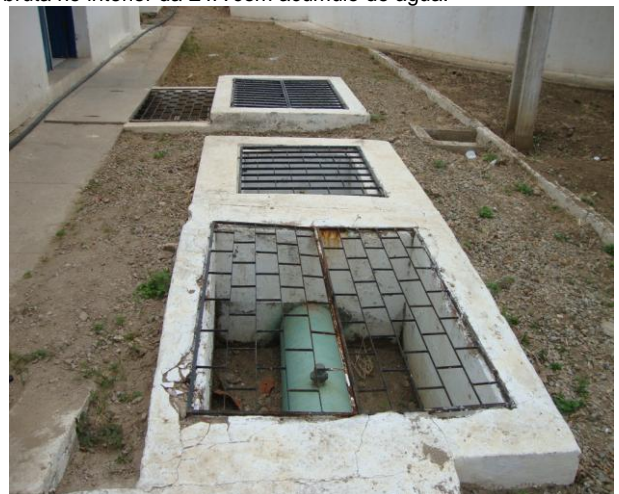
Foto 47 – Caixas de inspeções da estação pitométrica de água tratada no interior da ETA.

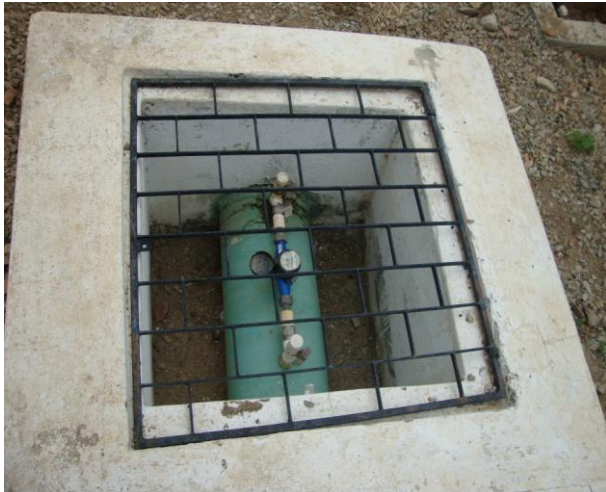
Foto 48 – Caixa de inspeção com medidor proporcional de água tratada no interior da ETA.

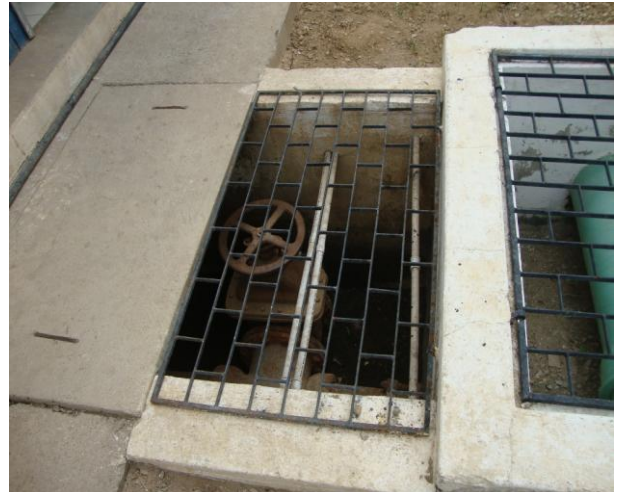
Foto 49 – Caixa de inspeção com registro de água tratada no interior da ETA.

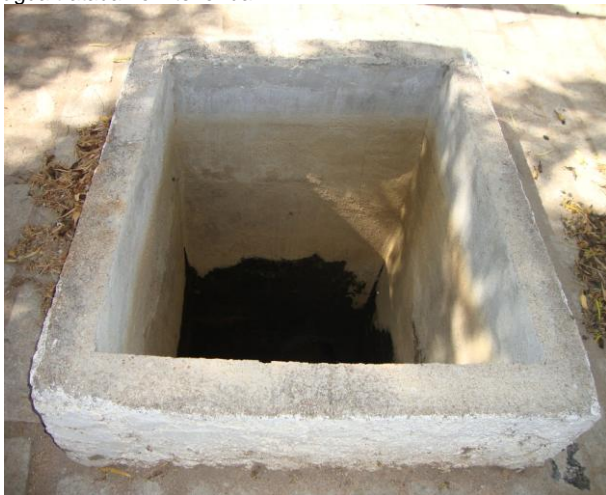
Foto 50 – Caixa de inspeção de descarga está sem tampa ou grade de proteção, localizada na calçada externa da ETA.

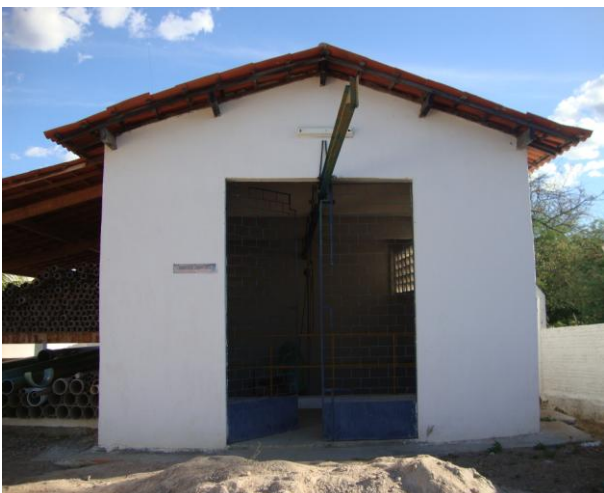
Foto 51 – Vista externa da casa de abrigo da EEAT-01 e do quadro de comando.

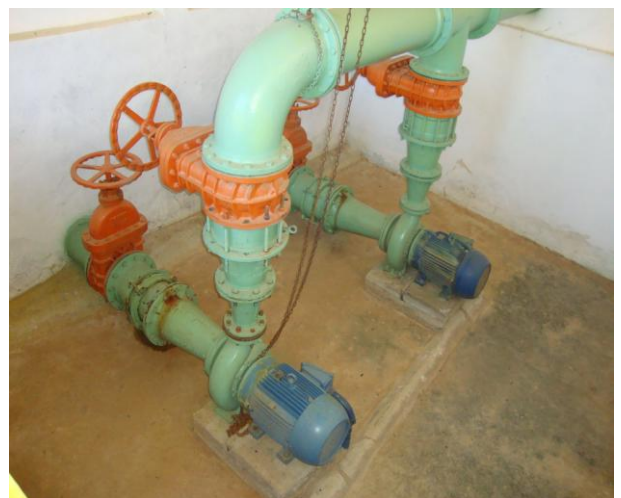
Foto 52 – Conjunto motor-bomba da EEAT-01.

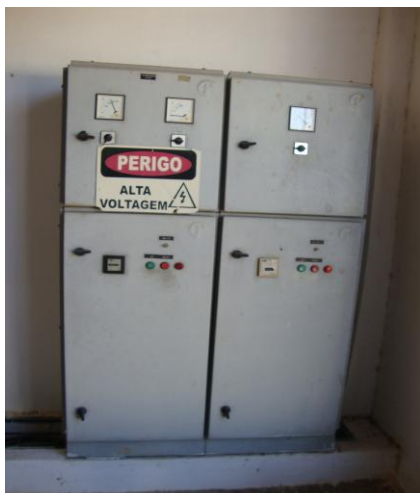
Foto 53 – Quadro de comando da EEAT-01.

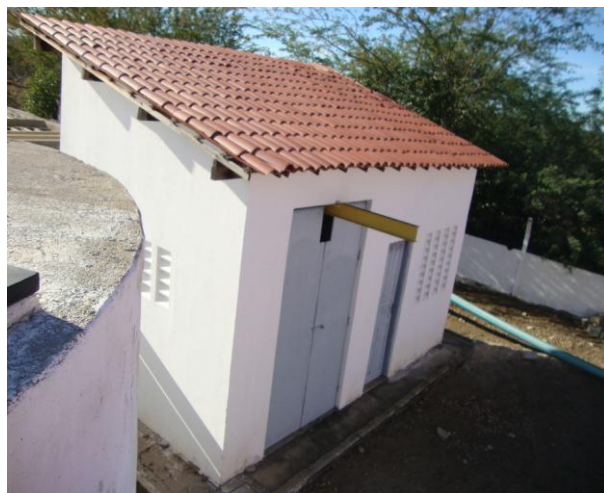
Foto 54 – Vista externa da casa de abrigo da EEAT-02 e do quadro de comando.

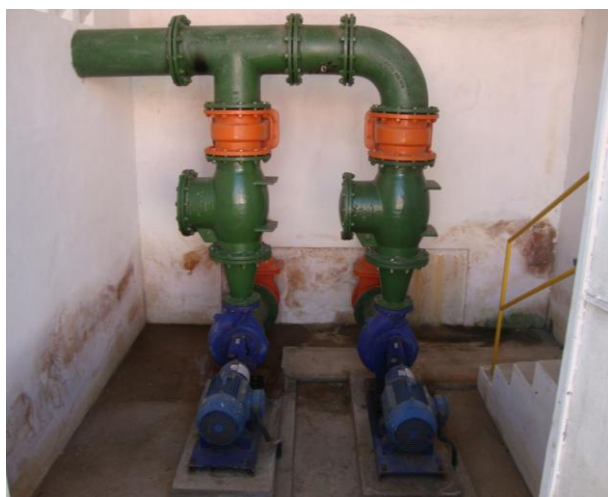
Foto 55 – Conjunto motor-bomba da EEAT-02.

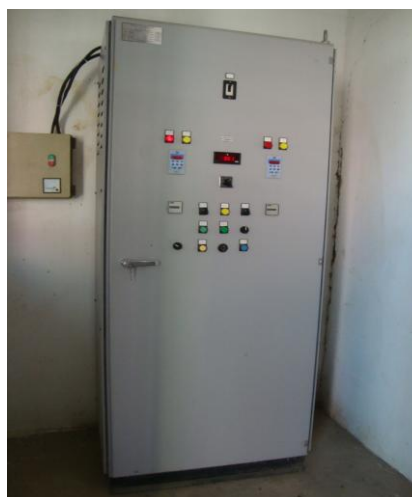
Foto 56 – Quadro de comando da EEAT-01.

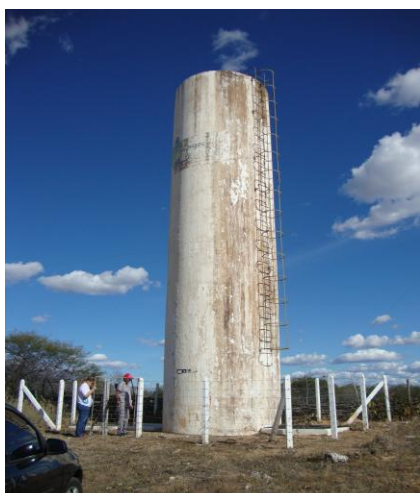
Foto 57 – Vista da torre peзомétrica de água bruta desativada.

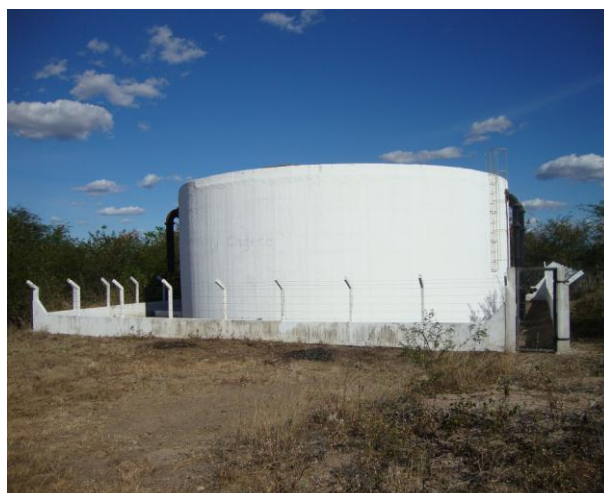
Foto 58 – Vista do RAP-01 de água bruta.

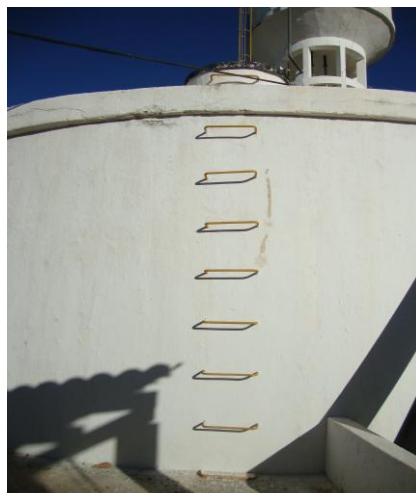
Foto 60 – RAP-02: com escada de acesso.

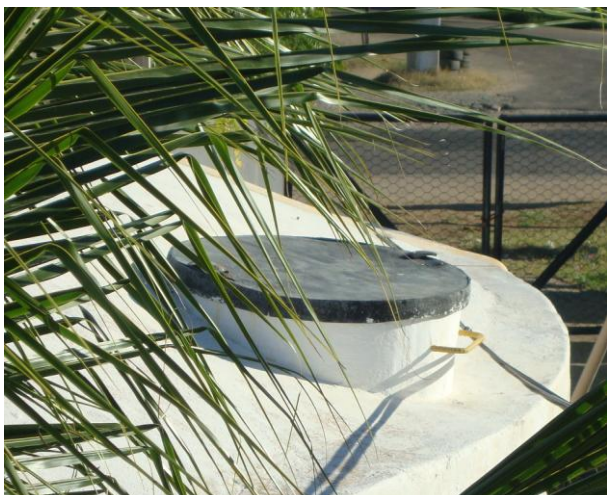
Foto 61 – RAP-02: com tampa adequadamente vedada.

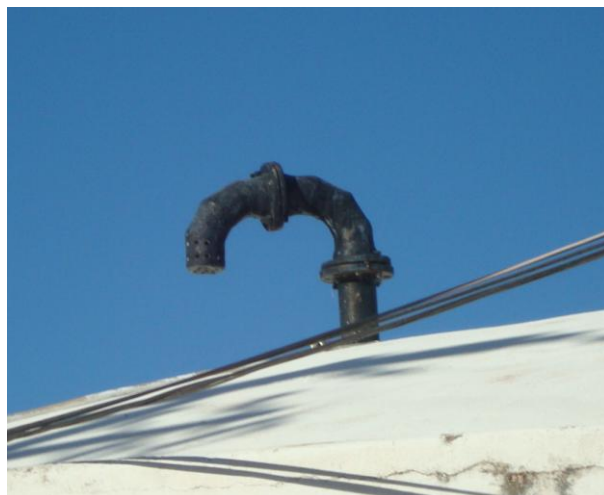
Foto 62 – RAP-02: tubulação de ventilação com vedação.

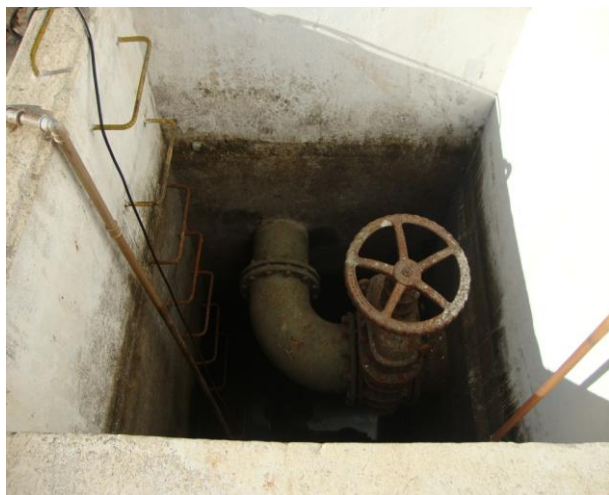
Foto 65 – RAP-02: registro de descarga.

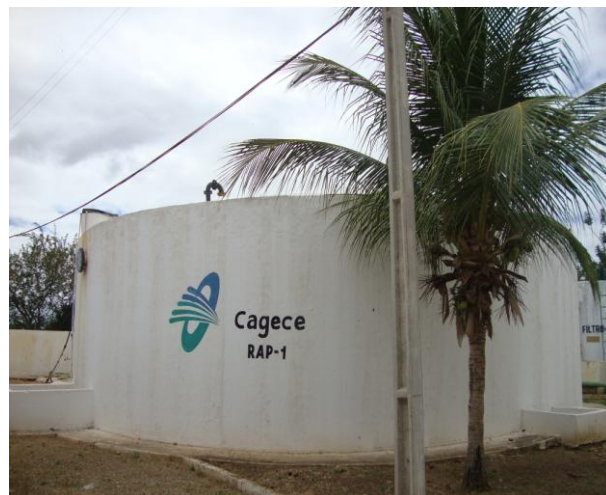
Foto 66 – Vista do RAP-03 com identificação errada.

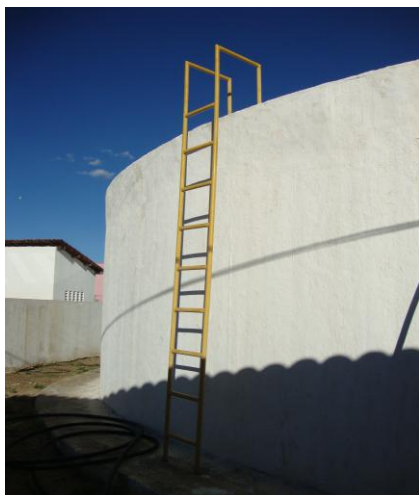
Foto 67 – RAP-03: com escada de acesso.

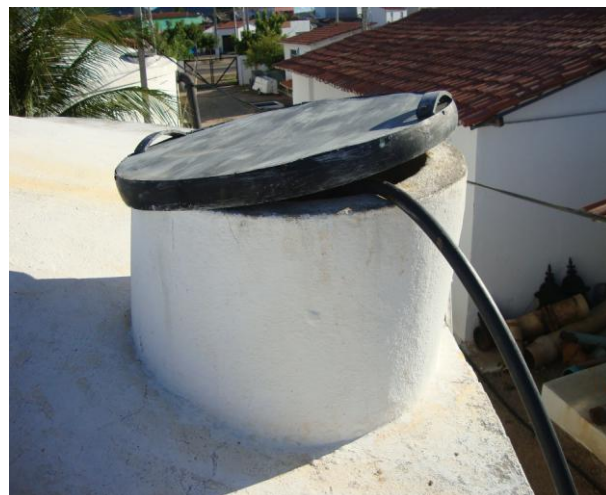
Foto 68 – RAP-03: com tampa vedada inadequadamente.

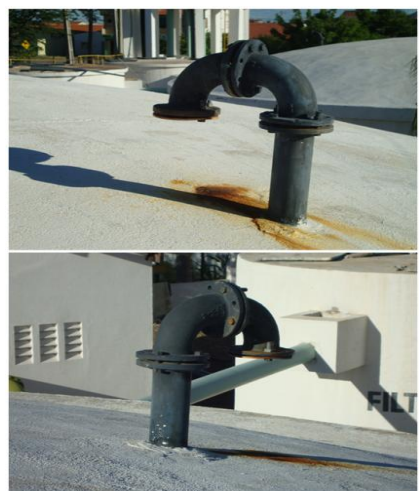
Foto 69 – RAP-03: tubulação de ventilação com vedação.

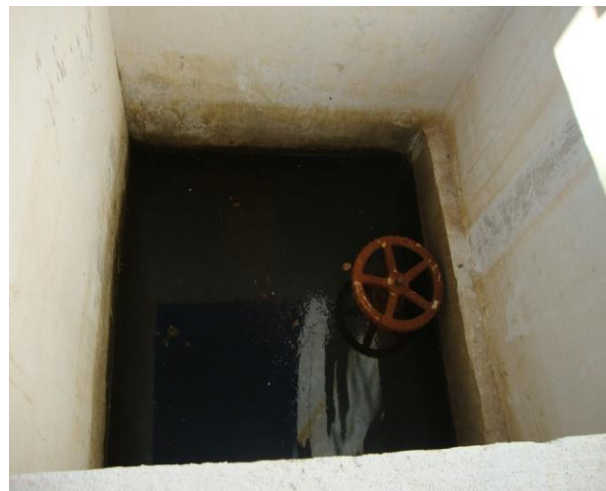
Foto 70 – RAP-03: registro de descarga com acúmulo de água.

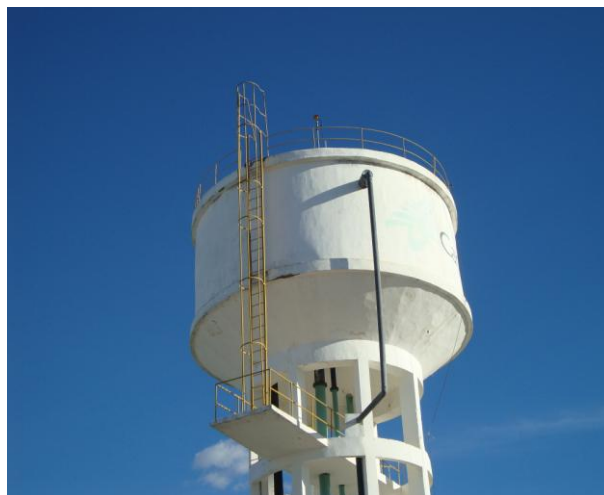
Foto 72 – REL-01: com escada de acesso e guarda-corpo.

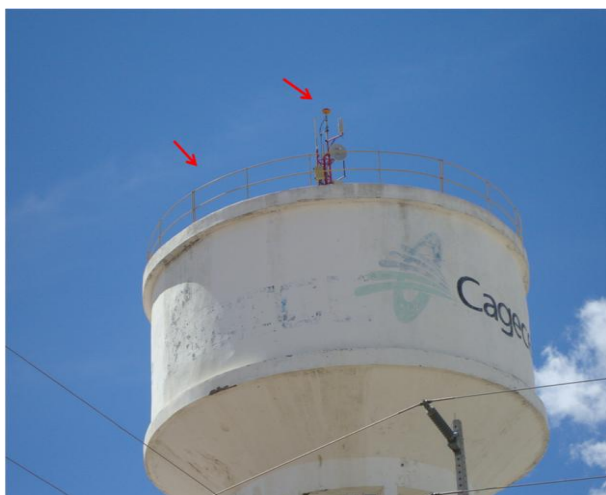
Foto 73 – REL-01: com existência de guarda-corpo na laje, para-raios, sinalizador noturno.

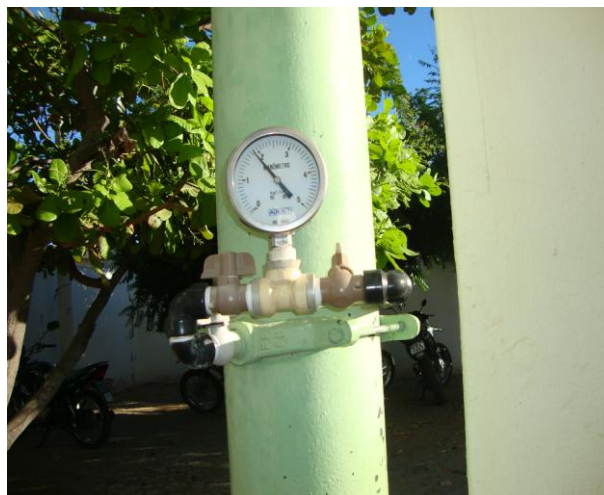
Foto 74 – REL-01: manômetro para medição de nível.

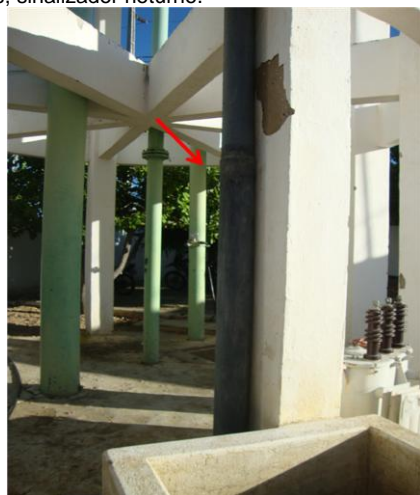
Foto 75 – REL-01: com existência de tubulação de descarga.

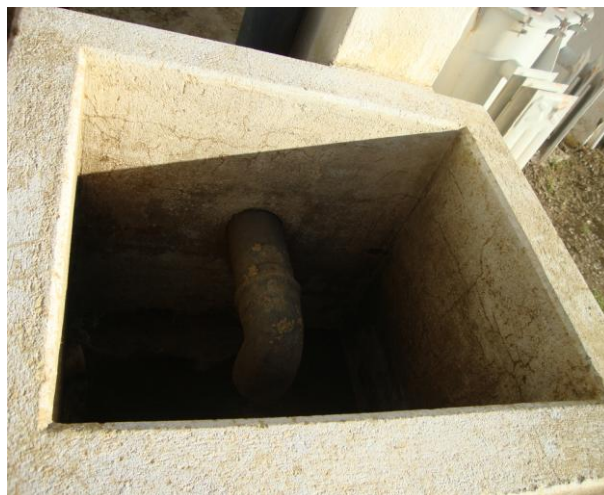
Foto 76 – REL-01: descarga de fundo.

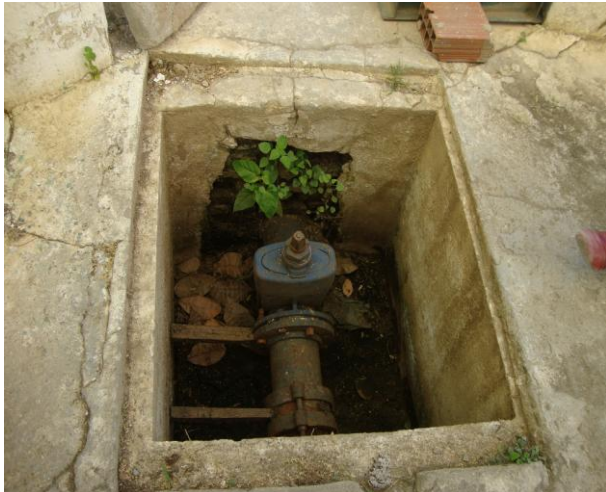
Foto 77 – REL-01: caixa do registro sem tampa ou grade de proteção.

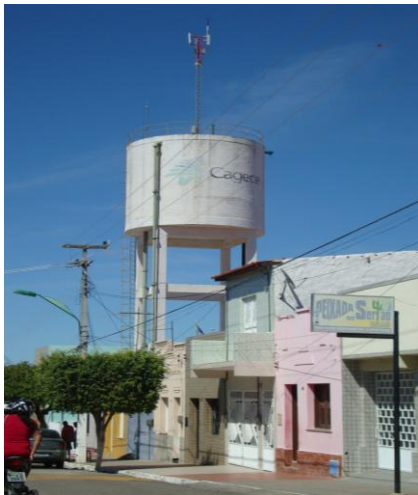
Foto 79 – REL-02 desativado: com existência de guarda-corpo na laje, para-raios, sinalizador noturno.

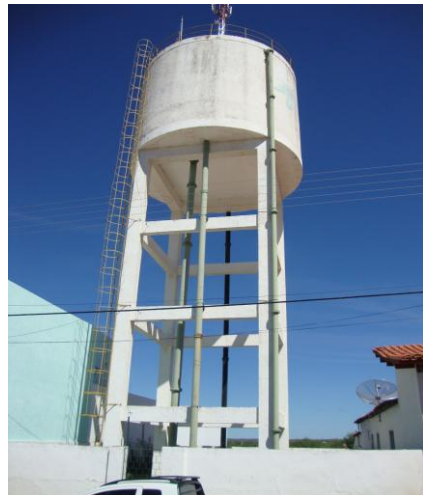
Foto 80 – REL-02 desativado: com escada de acesso e guarda-corpo.

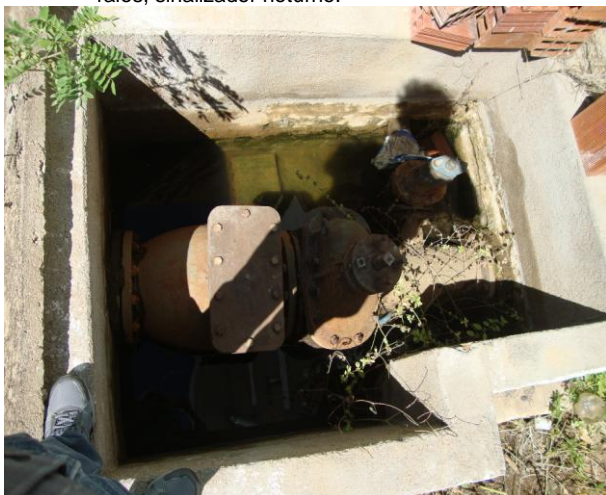
Foto 81 – REL-02 desativado: caixa do registro sem tampa ou grade de proteção.

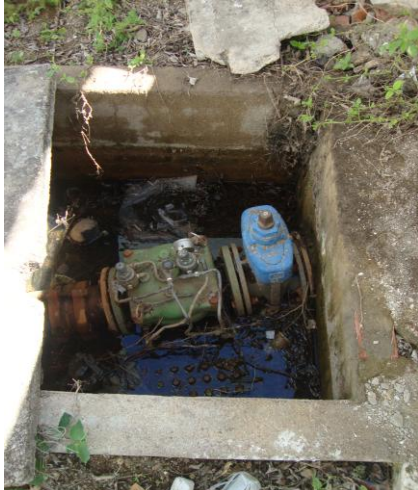
Foto 83 – REL-02 desativado: caixa do registro sem tampa ou grade de proteção.

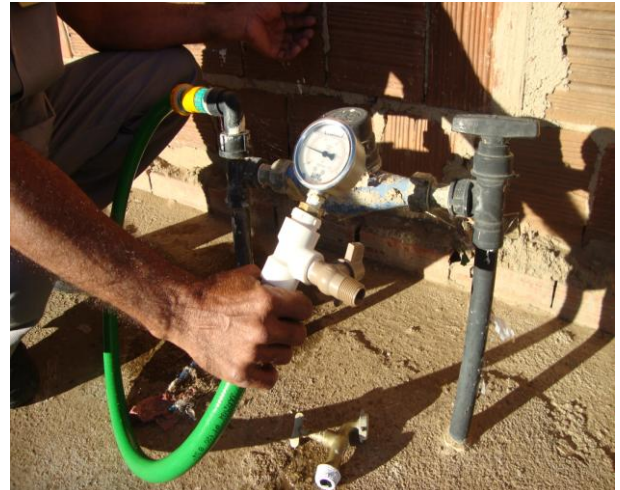
Foto 86 – Medição de pressão na Rua Francisco de Assis, s/n.

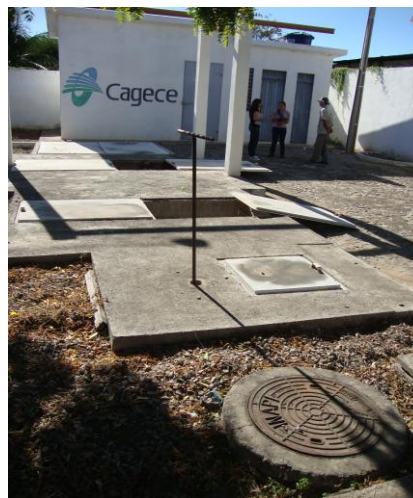
Item	Segmento fiscalizado	STATUS	Art. CDC	Infração Res.147/10	Foto - F Quadro - Q Gráfico - G
I.	Operação e manutenção				
1	A EEE está identificada? Obs: A elevatória EEE-08 está com pintura externa deteriorada.	N	22	01.07	F101 e F111
2	A EEE está em adequado estado de conservação?	S	22	01.07	-
3	A área da EEE está delimitada? (<i>cerca, muro</i>)	S	22	01.07	F101 e F111
4	As instalações da EEE permitem facilidade para realização de trabalhos de manutenção?	S	22	01.06	F102 a F106 e F111 a F117
5	Existem dispositivos para detecção de anormalidades de operação da EEE?	S	22	01.06	F108, F109, F119 e F120
6	Existe grupo gerador de energia elétrica em adequadas condições de uso?	S	22	01.06	F107 e F118
7	Existe extravasor no poço de entrada da EEE?	S	22	01.06	F113
8	Existem, no mínimo, duas bombas instaladas? O funcionamento é adequado?	S	22	01.06	-
9	Existe gradeamento na entrada da EEE?	S	22	01.06	F105 e F115

Foto 101 – Vista da externa da EEE-01.

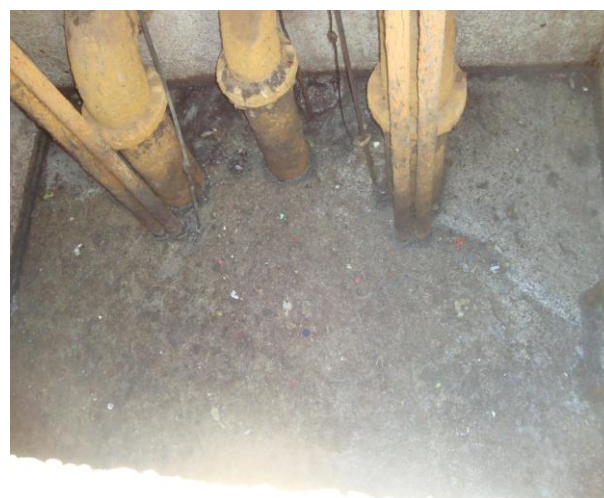
Foto 105 – EEE-01: tratamento preliminar.

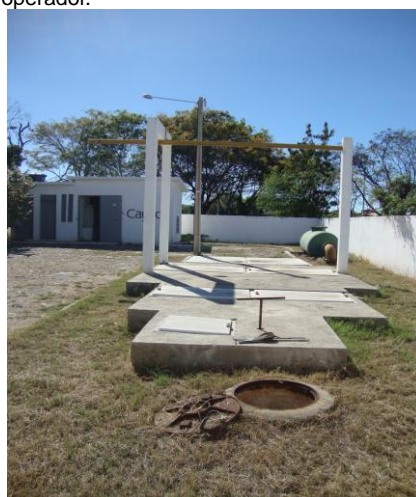
- n) A EEE-08 está com pintura externa deteriorada (Anexo A, itens 1.8 - I - 1);
- o) Não existem manuais de operação e manutenção da ETE (Anexo A, item 1.11 - I - 3);

Foto 111 – Vista da externa da EEE-08.

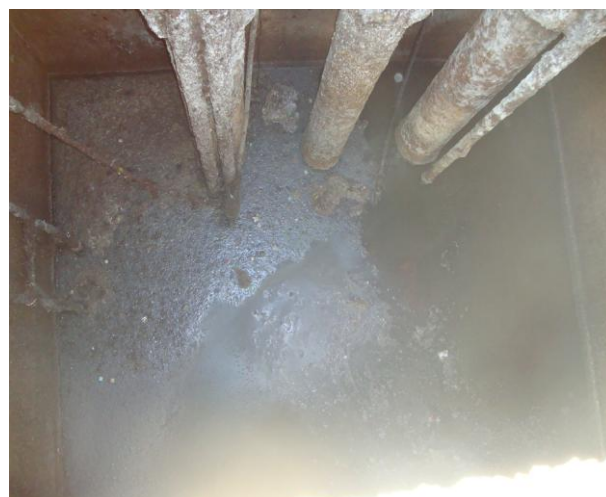
Foto 115 – EEE-08: tratamento preliminar.

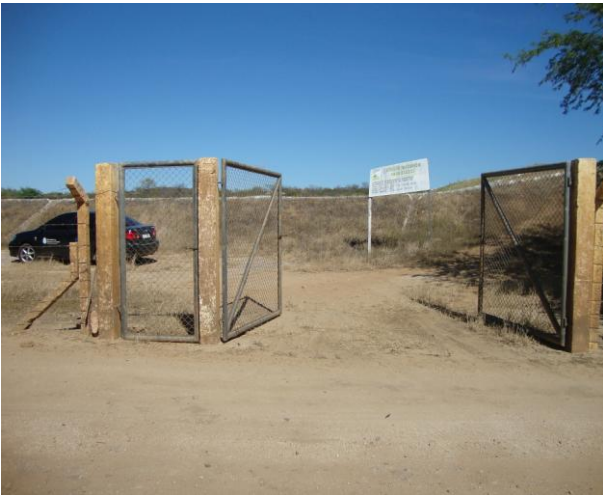
Foto 125 – Portão de entrada da ETE.

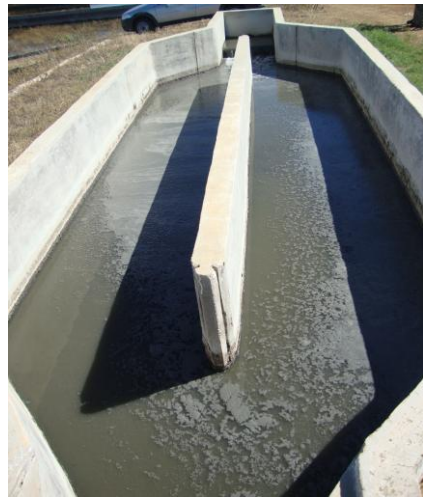
Foto 131 – ETE: vista do tratamento preliminar.

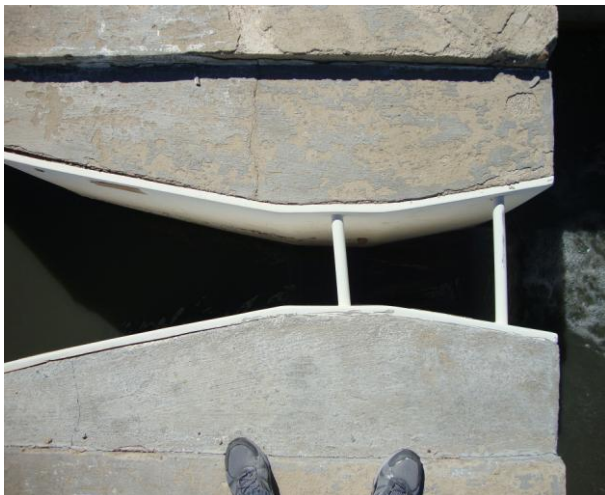
Foto 132 – ETE: vista da caixa de areia.

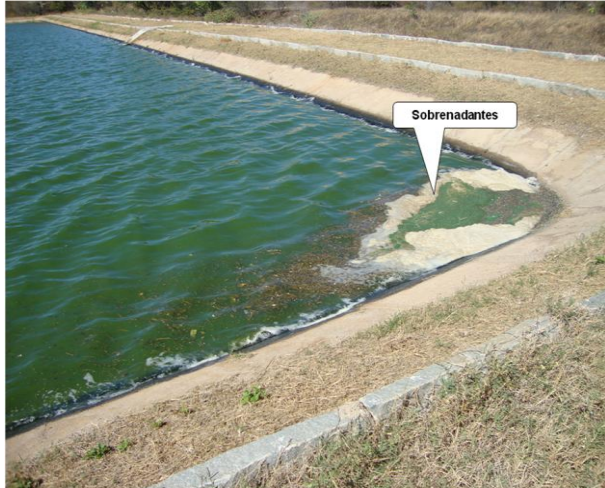
Foto 134 – ETE: vista da lagoa facultativa.

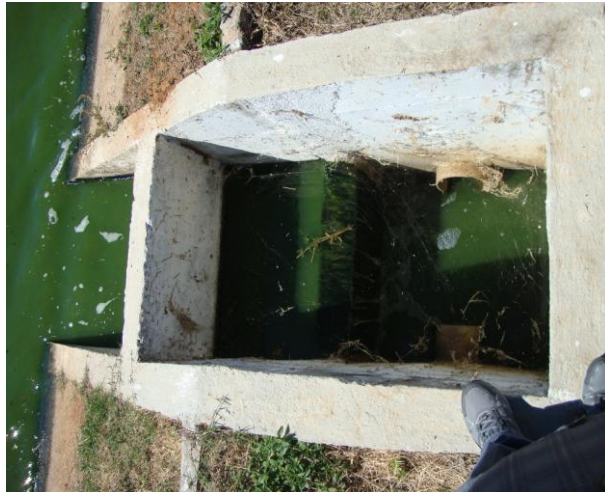
Foto 136 – ETE: poço de saída da lagoa facultativa.

Foto 137 – ETE: poço de saída da lagoa facultativa.

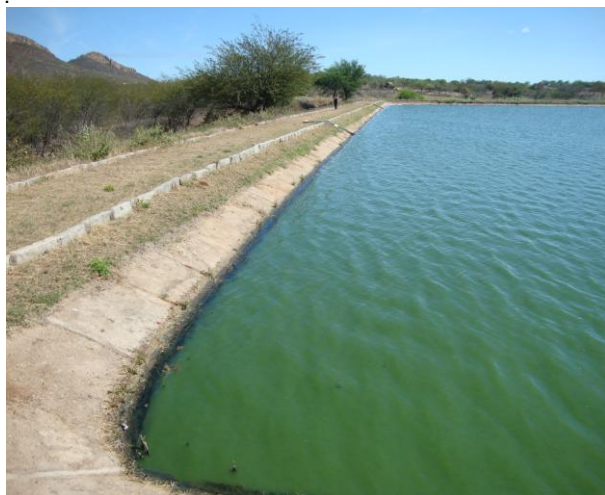
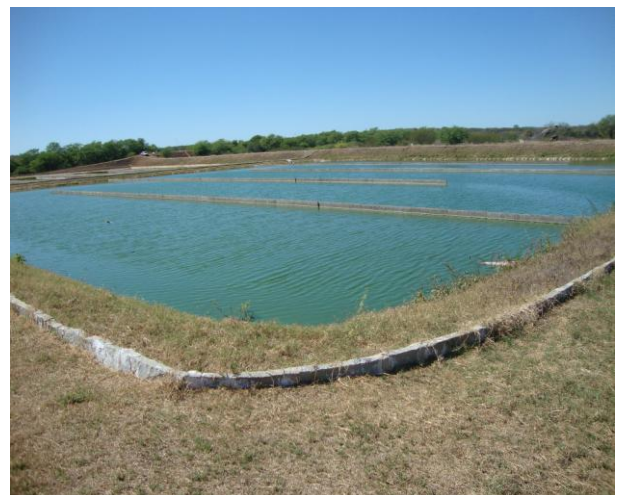
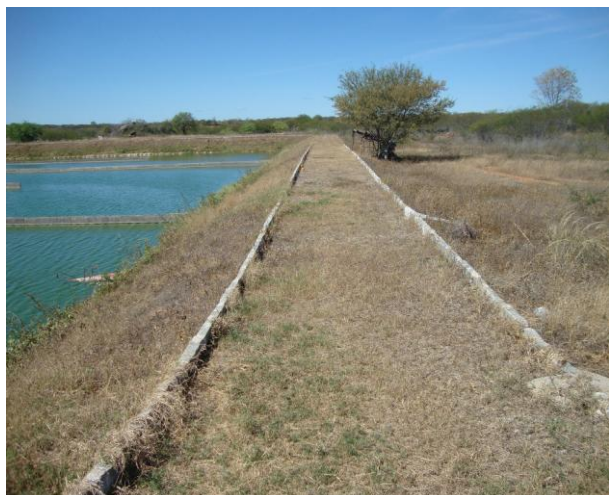
Foto 138 – ETE: vista da lagoa de maturação M1.

Foto 139 – ETE: vista da lagoa de maturação M1.

Foto 140 – ETE: vista da lagoa de maturação M1.

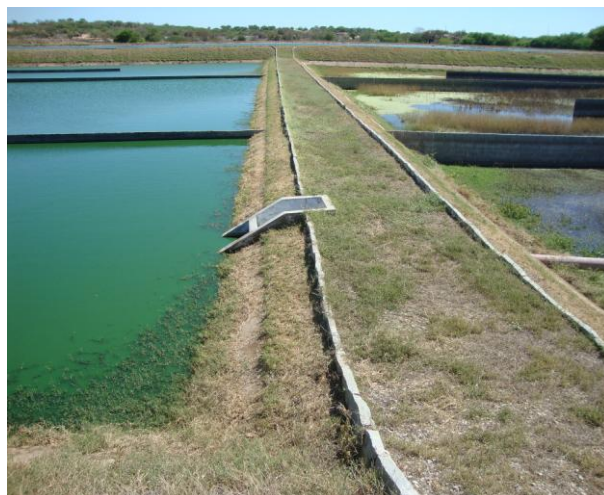
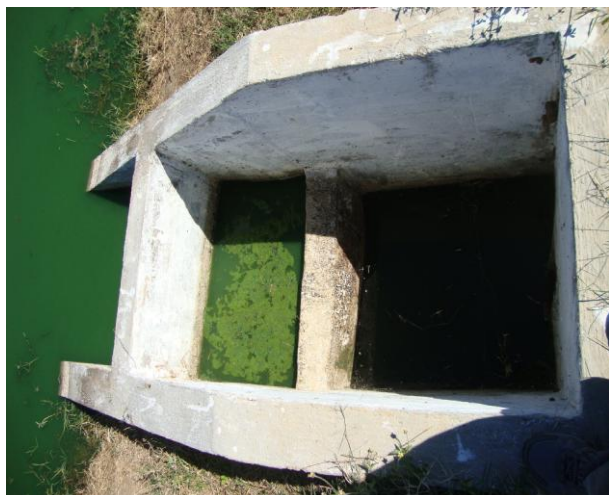
Foto 141 – ETE: guias da lagoa de maturação M1.

Foto 142 – ETE: guias da lagoa de maturação M1.

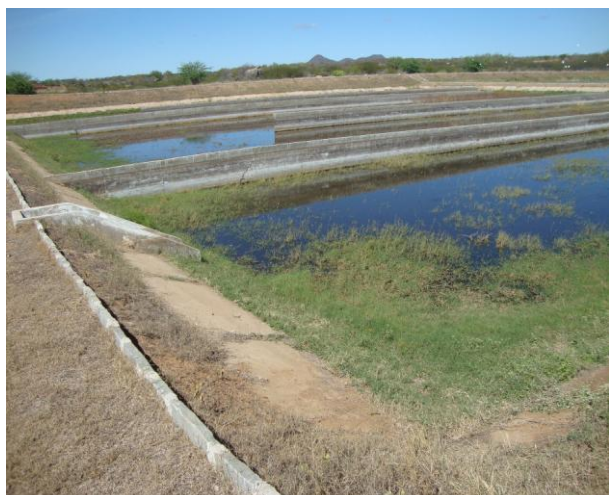
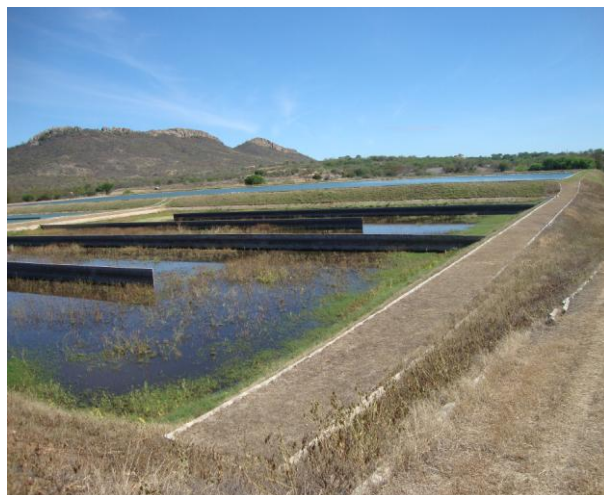
Foto 144 – ETE: vista da lagoa de maturação M2.

Foto 147 – ETE: vista da lagoa de maturação M2.

Foto 148 – ETE: vista da lagoa de maturação M2.

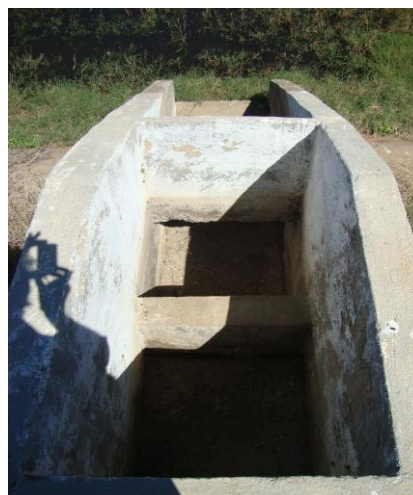
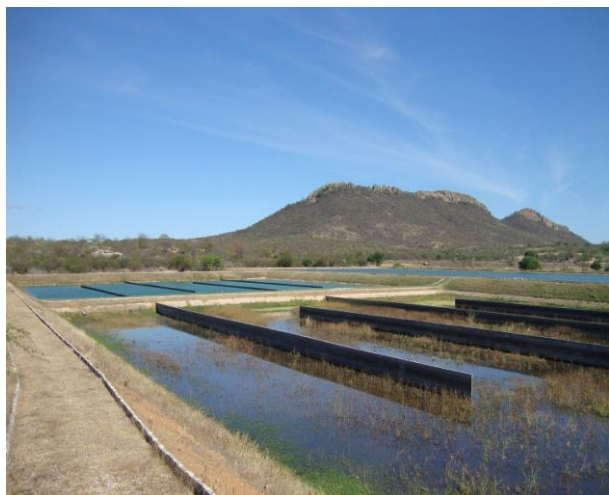
Foto 145 – ETE: poço de saída da lagoa de maturação M2.

Foto 146 – ETE: poço de saída da lagoa de maturação M2.

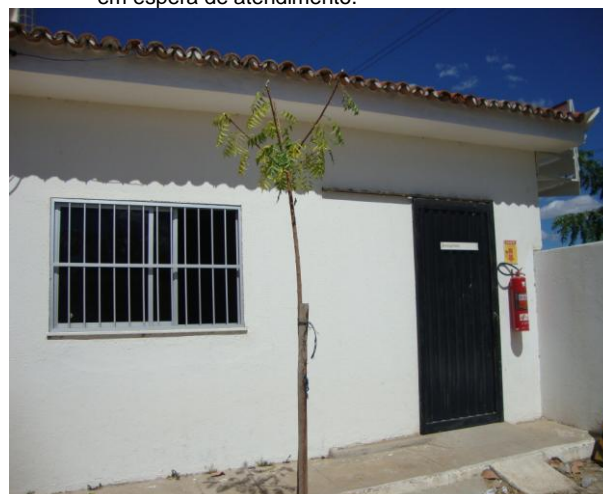
Foto 155– Extintor de incêndio da loja de atendimento com validade até mar/2014.

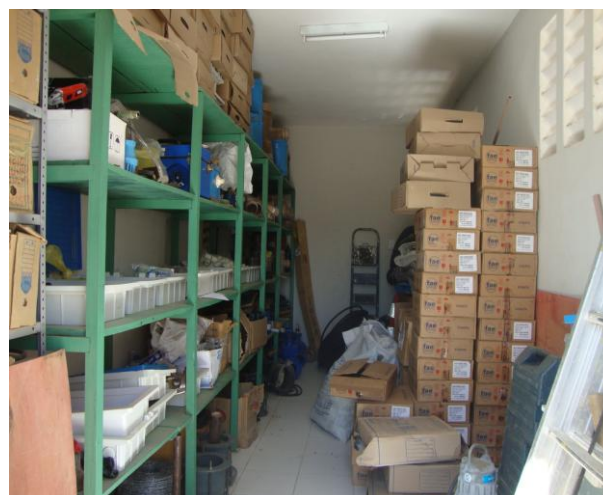
Foto 157 – Extintor de incêndio do almoxarifado com validade até mar/2014.
