**RELATÓRIO DE FISCALIZAÇÃO
RF/CSB/0028/2014**

**Assunto: Fiscalização do Sistema de Abastecimento
de Água da Localidade de Antônio Diogo no Município
de Redenção**

COORDENADORIA DE SANEAMENTO BÁSICO

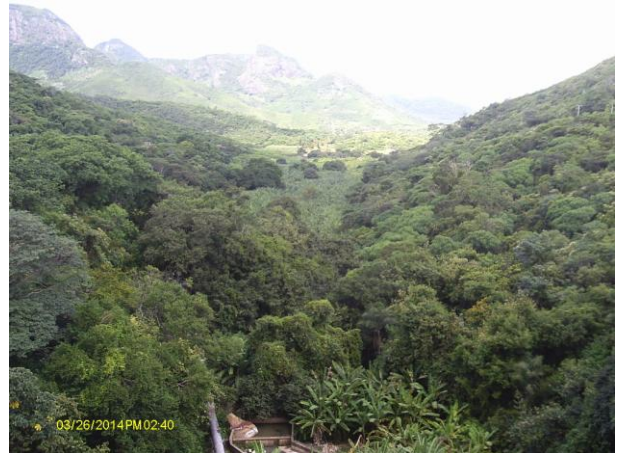
Foto 2 - Manancial: Açude Acarape do Meio à jusante.

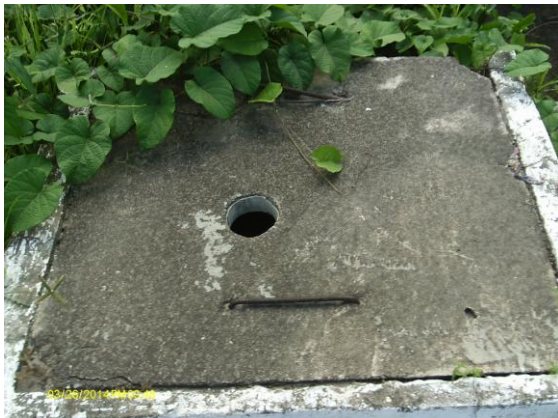
Foto 4 - AAT: ventosa instalada com caixa.

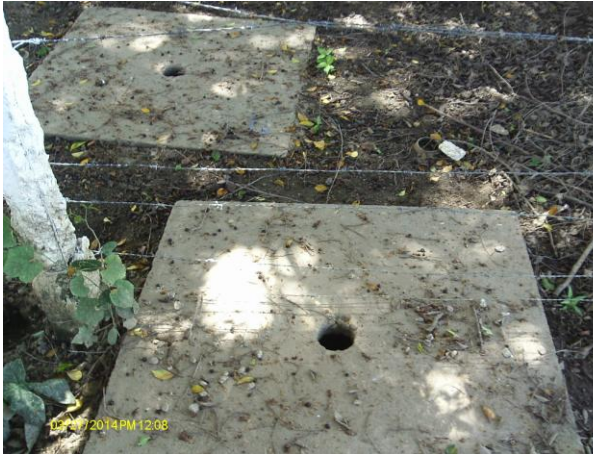
Foto 10 – AAT: Bypass na área da EERD-02 (Booster Antônio Diogo).

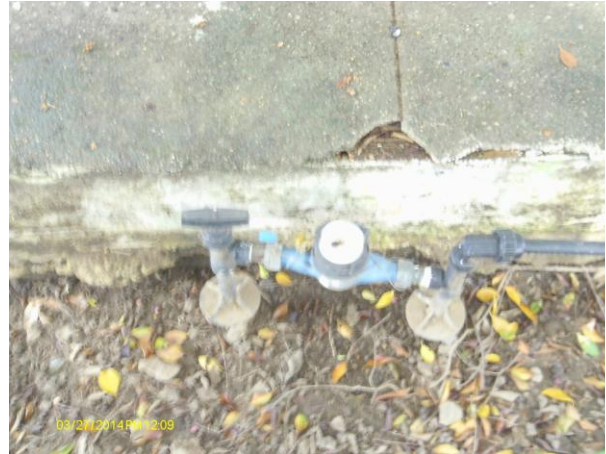
Foto 11 - AAT: medidor proporcional instalado na saída do RSE.

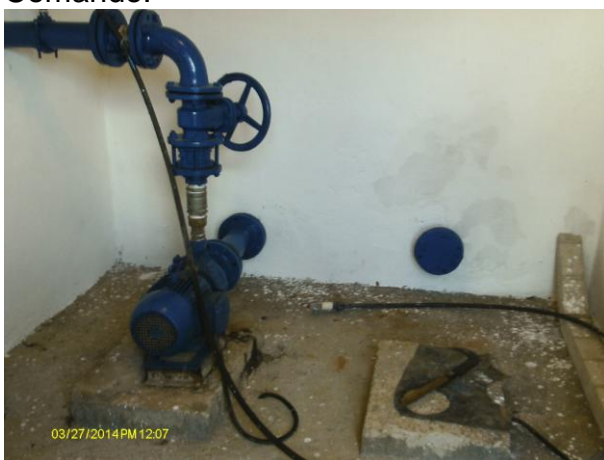
Foto 18 - EERD-02: conjunto moto-bomba.

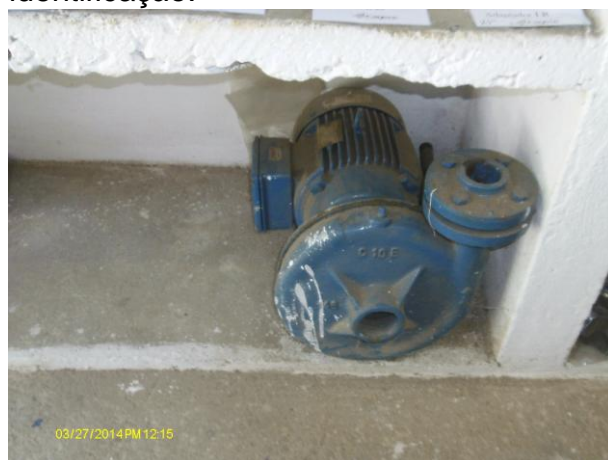
Foto 19 - EERD-02: bomba reserva.

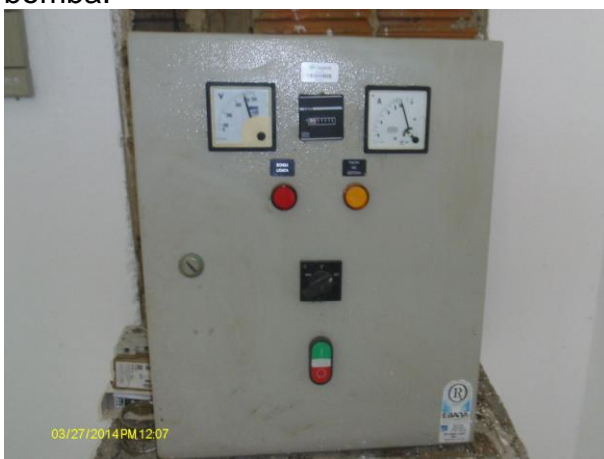
Foto 20 - EERD-02: Quadro de comando.

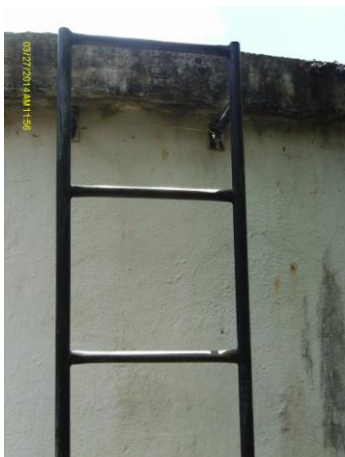
Foto 28 - RAP-08: escada de acesso.

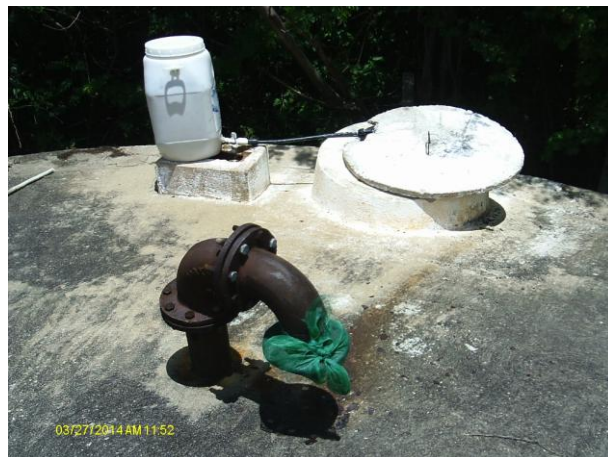
Foto 29 - RAP-08: tampa de inspeção, tanque para recloração (hypocal) e tubulação de ventilação com tela de proteção.

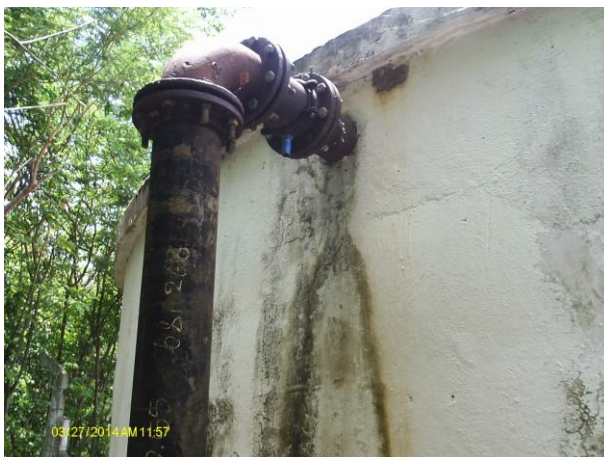
Foto 30 - RAP-08: tubo extravasor.

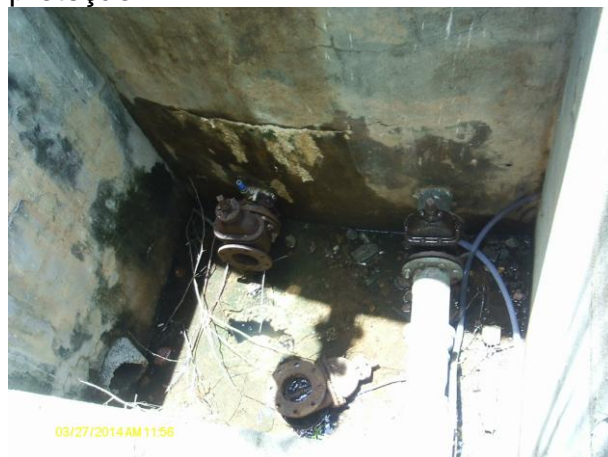
- g. Não foi apresentada comprovação de realização de limpeza dos reservatórios nos últimos seis meses (Anexo A, item 1.3-II-15);
- h. Há vazamento no registro do RAP-08 (Anexo A, item 1.3-II-18);

Foto 31 - RAP-08: caixa do registro e descarga de fundo sem tampa ou grade proteção e vazamento no registro.

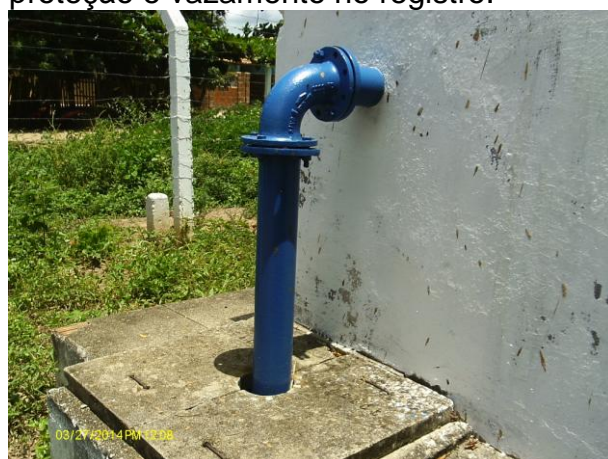
Foto 33 - RSE: tubo extravasor.

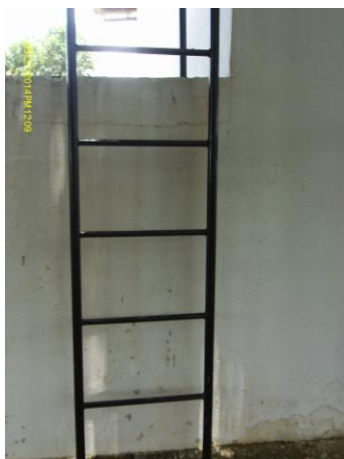
Foto 34 - RSE: escada de acesso.

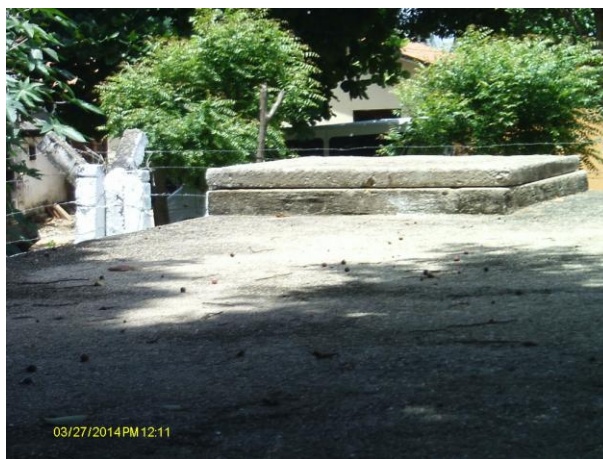
Foto 35 - RSE: tampa de inspeção.

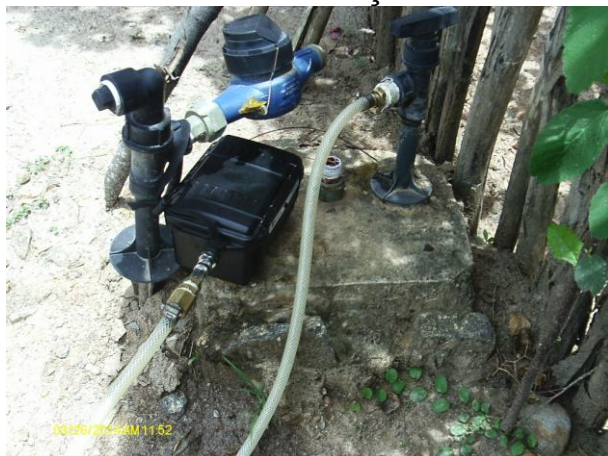
Foto 36 - Equipamento de medição contínua de pressão *datalogger* instalado no endereço Rua do Seru, 15.

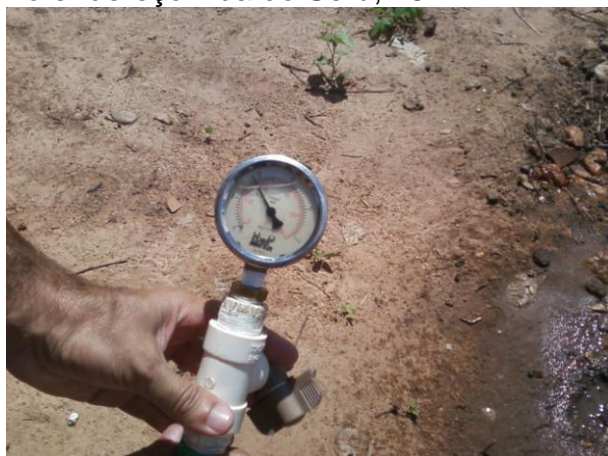
Foto 38 - Medição instantânea de pressão na rede de distribuição: Rua Pe Severino, SMS 9.

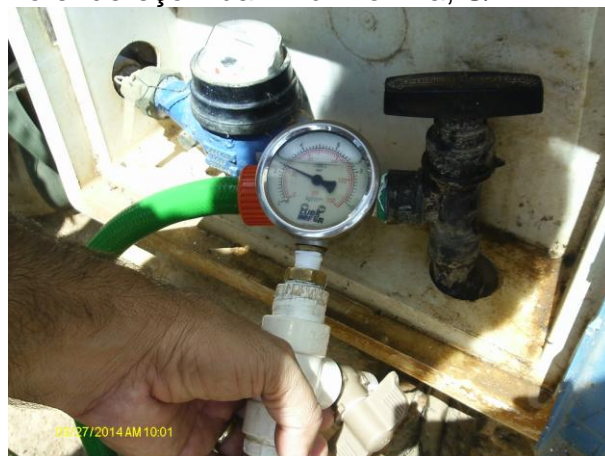
Foto 39 - Medição instantânea de pressão na rede de distribuição: Rua SDO 20, S/N.

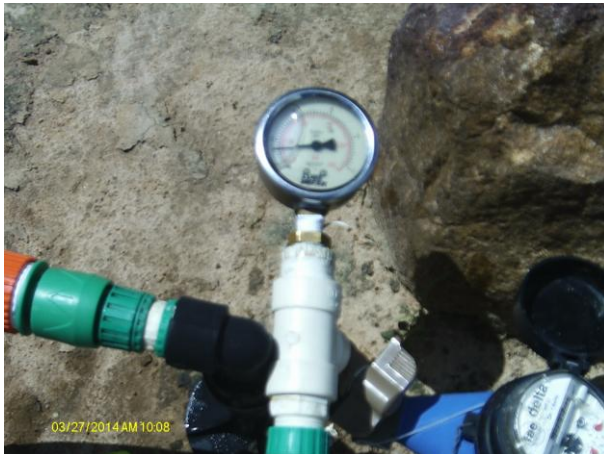
Foto 40 - Medição instantânea de pressão na rede de distribuição: Rua Francisco Severino, SMS 13 - Conj. Habitacional.

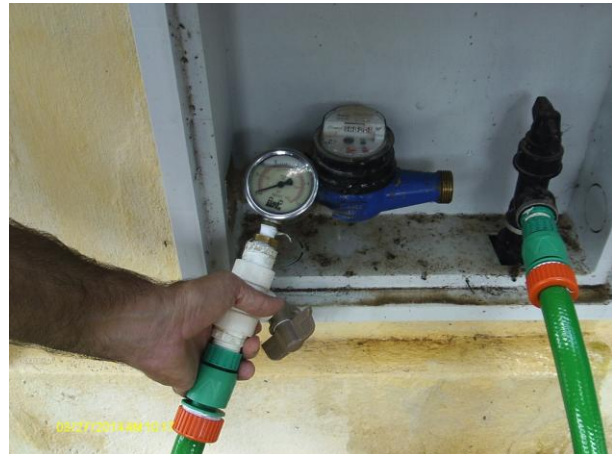
Foto 41 - Medição instantânea de pressão na rede de distribuição: Rua Joaquim Gabriel, 01 - Conj. Habitacional.

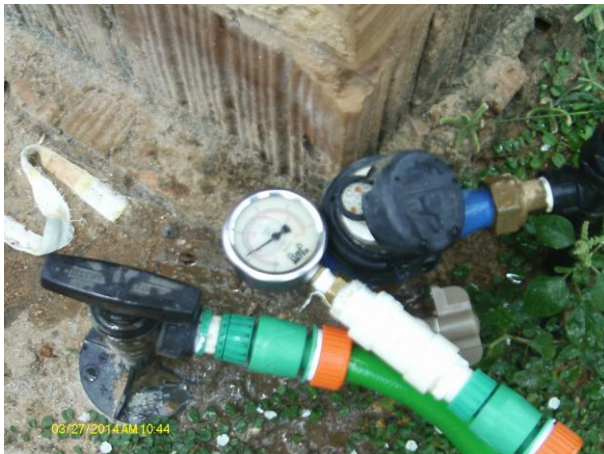
Foto 42 - Medição instantânea de pressão na rede de distribuição: Rua Santa Isabel, SMS 54 - Colônia.

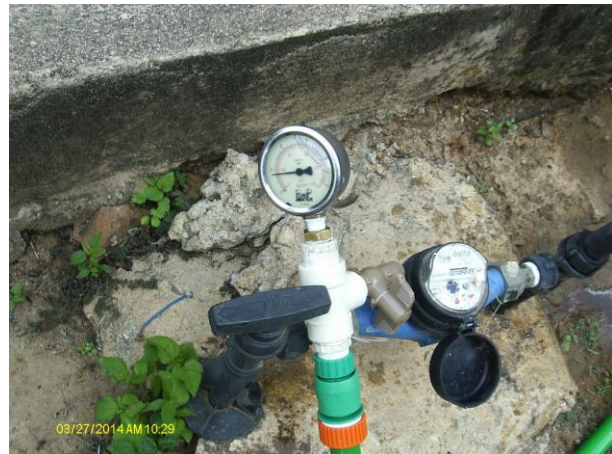
Foto 43 - Medição instantânea de pressão na rede de distribuição: Rua Luis Soares, S/N.

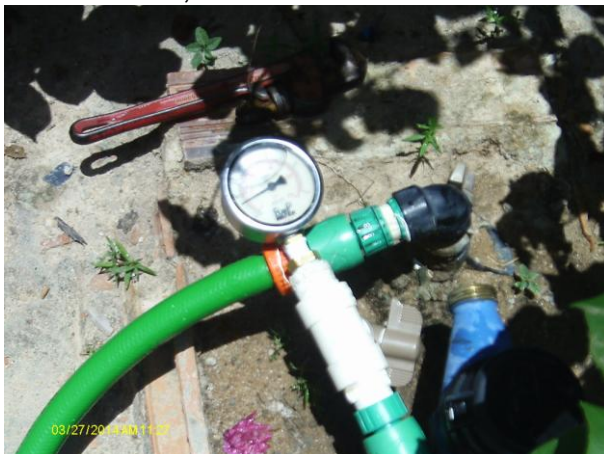
Foto 44 - Medição instantânea de pressão na rede de distribuição: Rua Irmã Diomira, SMS 5.

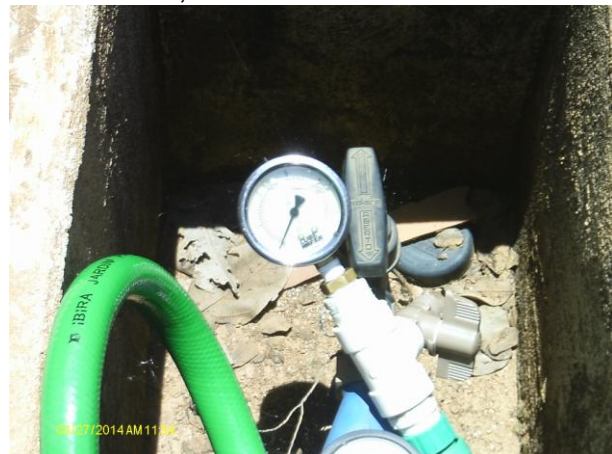
Foto 45 - Medição instantânea de pressão na rede de distribuição: Rua Irmã Diomira, 03.

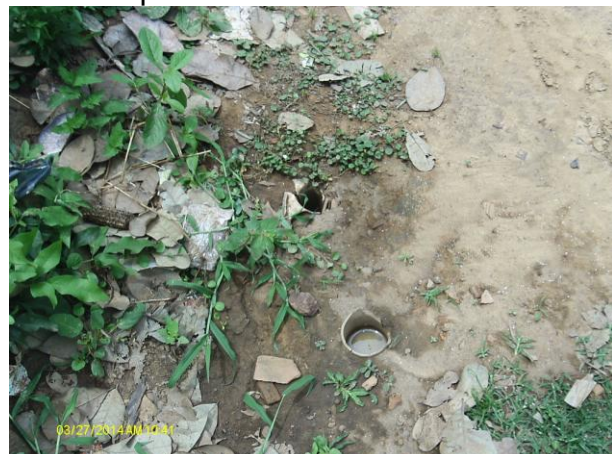
Foto 51 - Registro de descarga na rede de distribuição localizado na Rua Luis Soares.

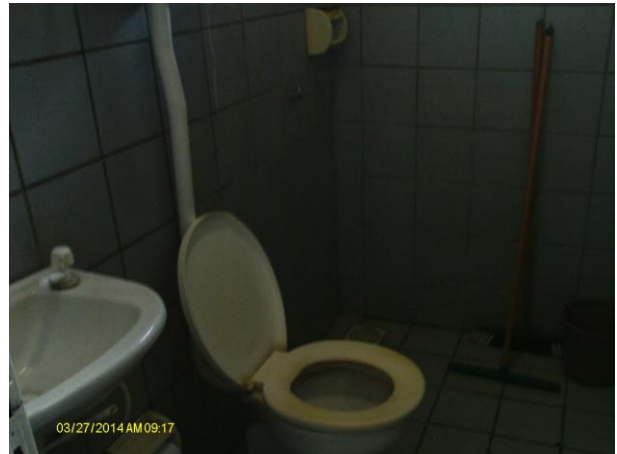
Foto 55 - Comercial/escritório: instalações sanitárias.

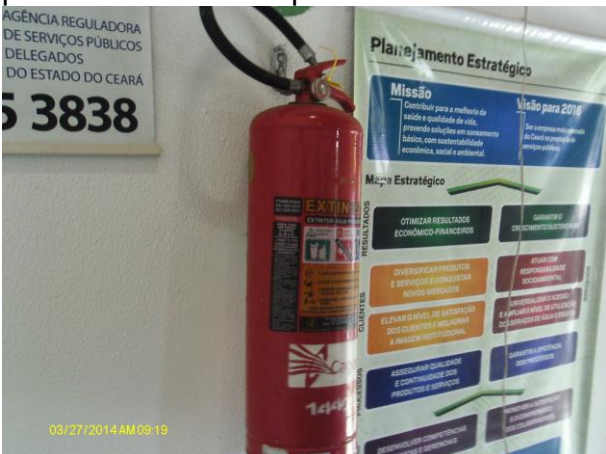
Foto 56 -Comercial/escritório/almojarifado: extintor de incêndio dentro do prazo de validade da recarga.

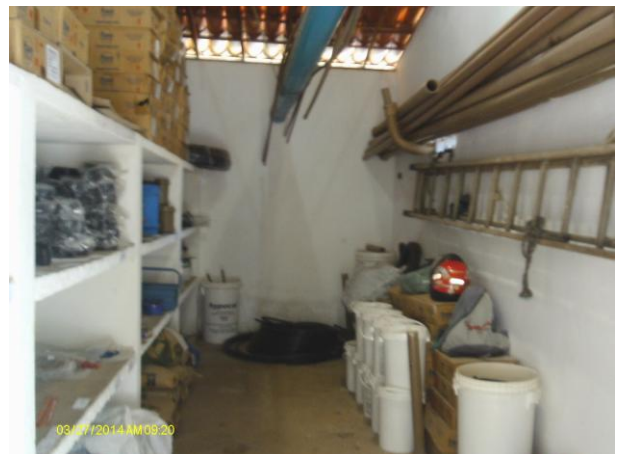
Foto 57 - Comercial/almojarifado: limpeza, arrumação e armazenamento de materiais.
