RELATÓRIO DE FISCALIZAÇÃO RF/CSB/0029/2013

**Assunto: Fiscalização do Sistema de Abastecimento
de Água do Município de Alto Santo**

COORDENADORIA DE SANEAMENTO BÁSICO

**Fortaleza – CE
Agosto/2013**

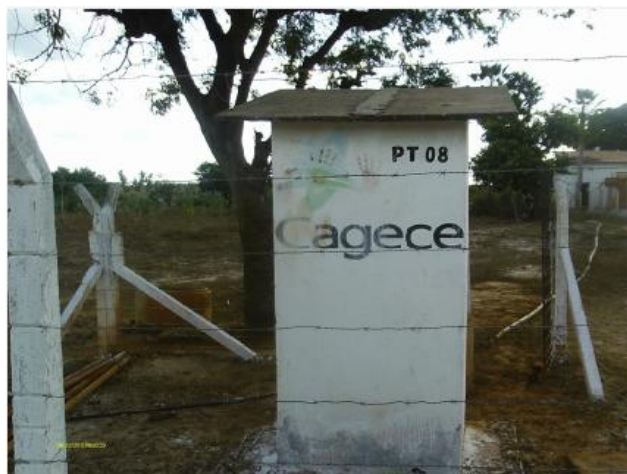
Item	Segmento fiscalizado	STATUS	Art. CDC	Infração Res.147/10	Foto - F Quadro - Q Gráfico- G
I.	Infraestrutura/Operação/Manutenção				
1	Existe identificação do poço?	N	22	01.07	F12,F16, F20, F23, F27 e F28
	Os Pt's 11, 12 e 13 não estão identificados				
2	O acesso ao poço é fácil?	N	22	01.07	F2
	A área do Pt-03 está coberta por vegetação				
3	Existe iluminação para trabalhos noturnos?	N	22	01.06	F10, F13 e F17
	Os Pt's-07 e 08 estão sem iluminação para trabalhos noturnos				
4	A proteção do poço é adequada?	N	22	01.06	F21, F3, F11, F14, F14, F18 e F24
	O PT-12 está com vazamento				
5	Há facilidade da realização de trabalhos de manutenção no poço?	S	22	01.07	
6	As instalações elétricas do poço estão adequadas?	S	22	01.07	
7	As condições de manutenção do quadro de força são adequadas?	S	22	01.07	F4, F15, F19, F22 e F25
8	Existe horímetro em funcionamento?	N	22	01.06	F22 e F25
	Os quadros de comando dos PT's 12 e 13 estão sem horímetro

Foto 12 – PT-08: vista geral-identificação.

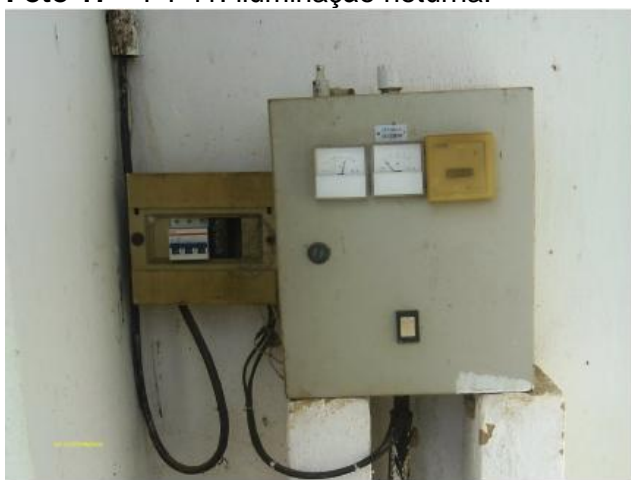
Foto 19 – PT-11: quadro de comando localizado na casa de abrigo do PT-04 (desativado).

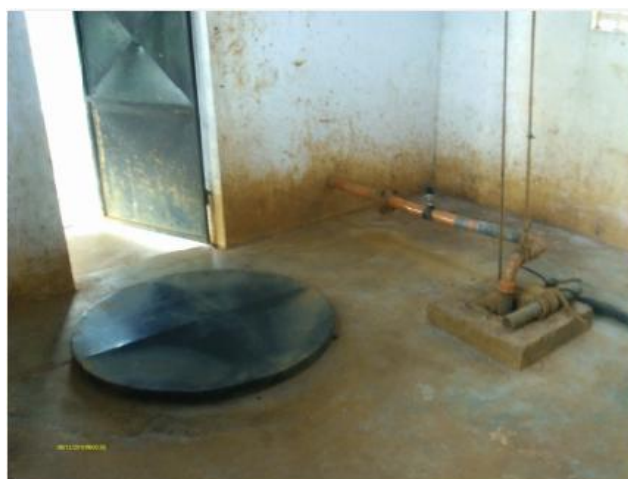
Foto 28 – PA-01: vista geral.

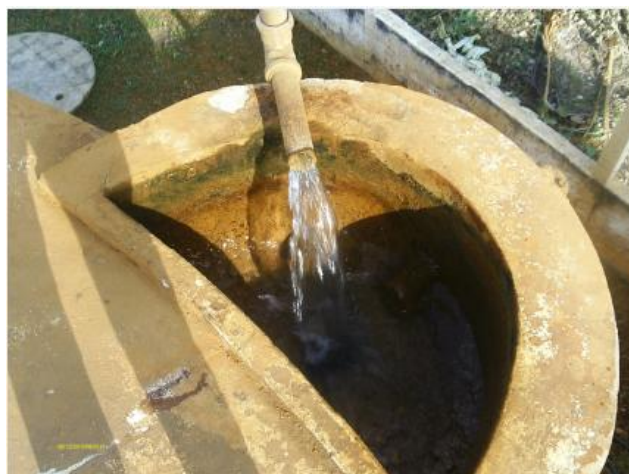
Foto 81 – RAP-01: caixa de recepção sem tampa.

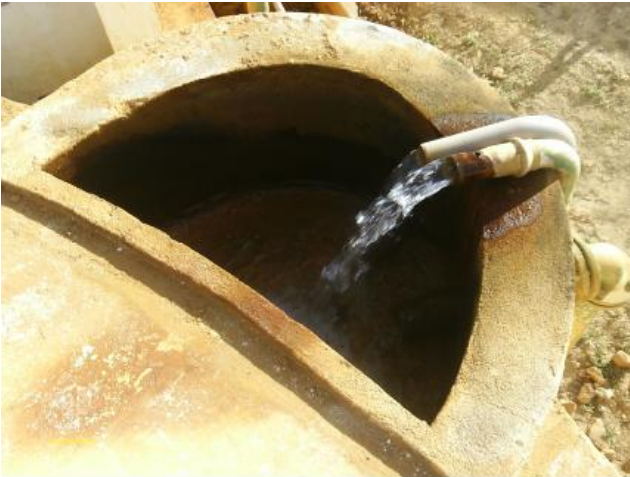
Foto 86 – RAP-01: caixa de recepção sem tampa.

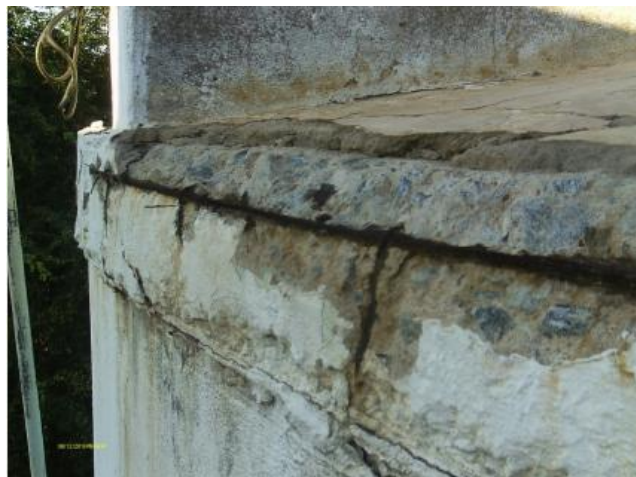
Foto 93 – RAP-03: armadura exposta.

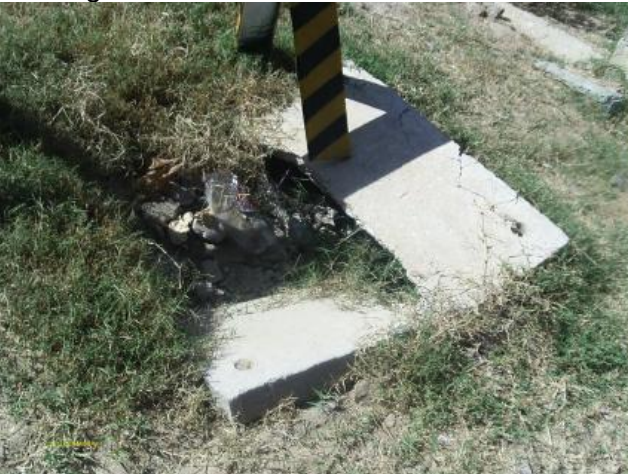
Foto 101 – Rede de distribuição: registro de descarga com tampa inadequada na Trav. Pedro Holanda.

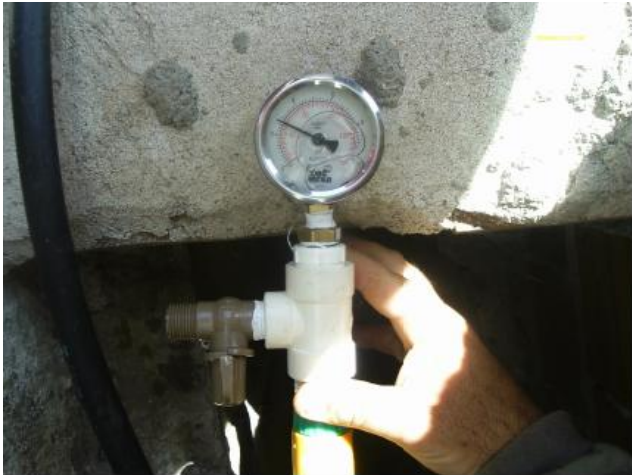
Foto 103 – Medição instantânea de pressão na Trav. Cônego Bessa.

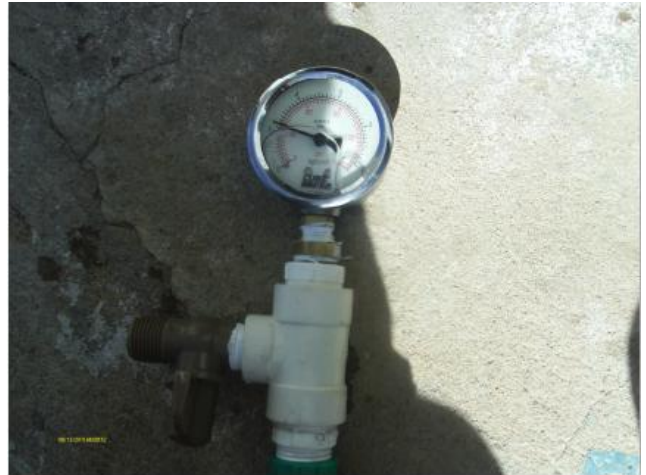
Foto 104 – Medição instantânea de pressão na Rua Frei Lambertto.
