AGÊNCIA
REGULADORA
DO ESTADO
DO CEARÁ

**RELATÓRIO DE FISCALIZAÇÃO
RF/CSB/029/2018
(PCSB/CSB/0117/2018)**

Assunto: Fiscalização do Sistema de Abastecimento
de Água do Município de Umari

Outubro/2018

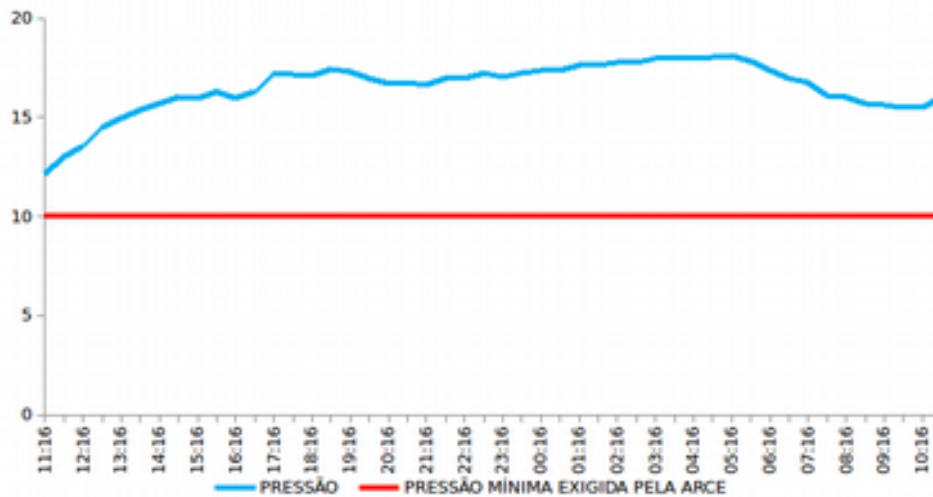
Gráfico 1 – Monitoramento da pressão no SAA de Umari, com a instalação às 11:15 horas do dia 29/08/2018 e retirada às 10:45 horas do dia 30/08/2018, do aparelho *datalogger*, no endereço localizado na Rua Manuel Alves, s/n.

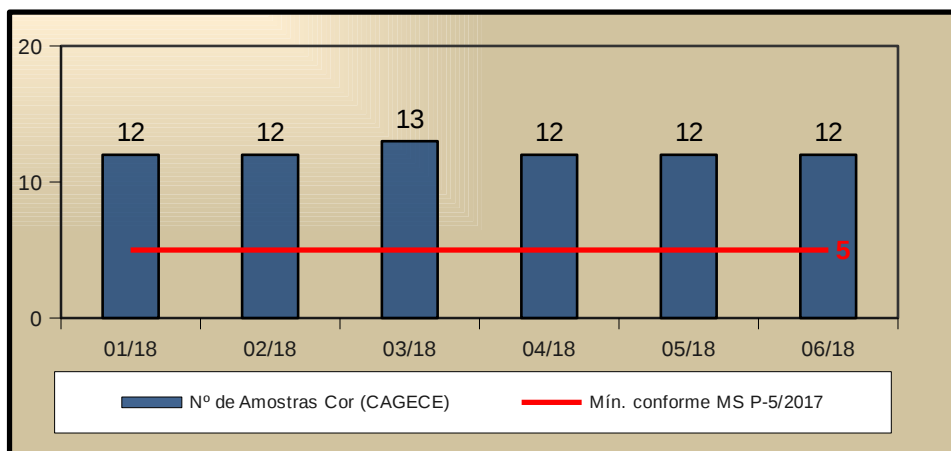
Gráfico 2 – Avaliação do Monitoramento da Qualidade da água tratada realizado pela CAGECE, na rede de distribuição do SAA de Umari, no período de janeiro/2018 a junho/2018, conforme Portaria de Consolidação MS nº 5/2017, referente ao número de amostras do parâmetro cor.

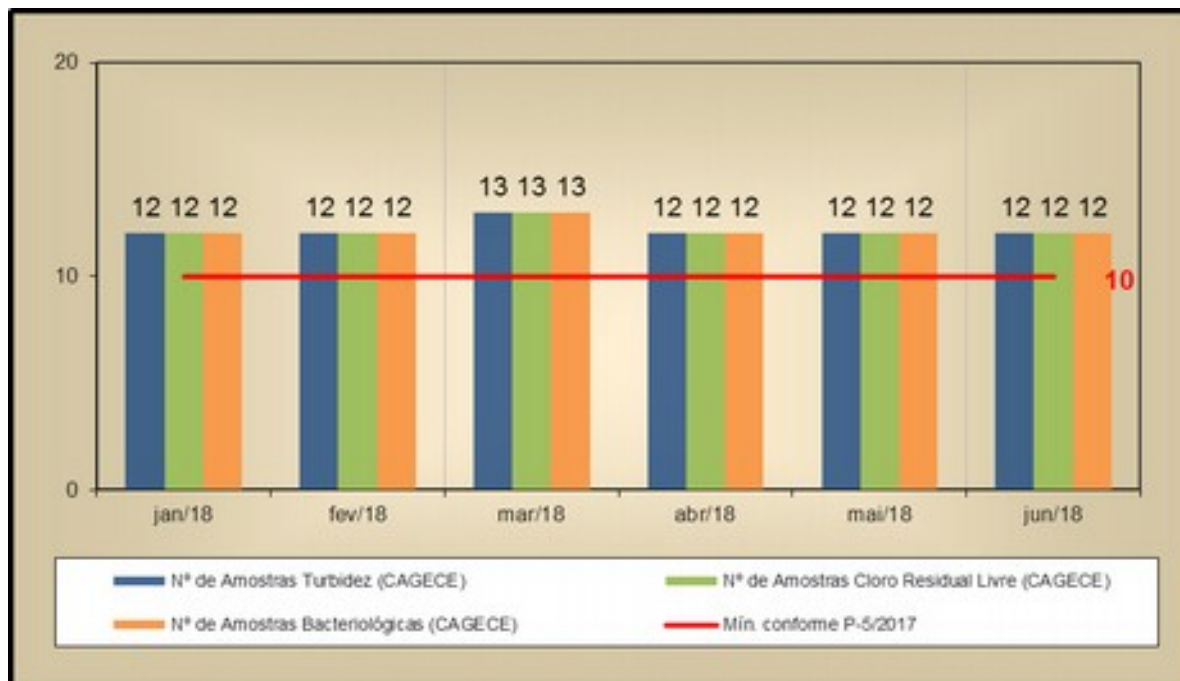
Gráfico 3 – Avaliação do Monitoramento da Qualidade da água tratada realizado pela CAGECE, na rede de distribuição do SAA de Umari, no período de janeiro/2018 a junho/2018, conforme Portaria de Consolidação MS nº 5/2017, com relação ao número de amostras dos exames bacteriológicos, cloro residual livre e turbidez.
