RELATÓRIO DE FISCALIZAÇÃO RF/CSB/0030/2013

**Assunto: Fiscalização do Sistema de Abastecimento
de Água e Esgotamento Sanitário do Município de
Jaguaretama**

COORDENADORIA DE SANEAMENTO BÁSICO

**Fortaleza – CE
Agosto/2013**

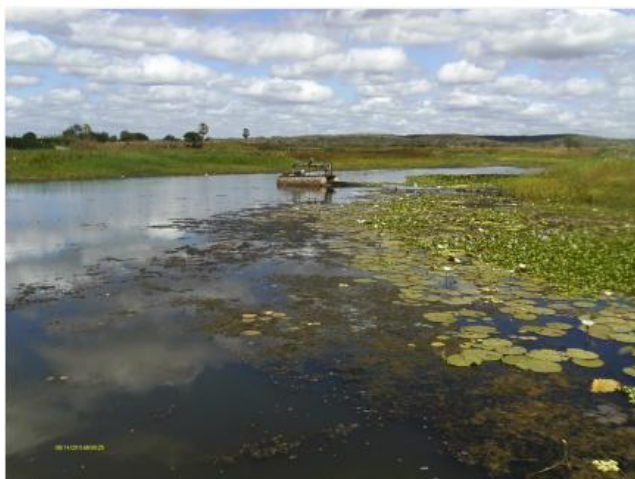
Foto 1 – Rio Sangue: vista geral da captação.

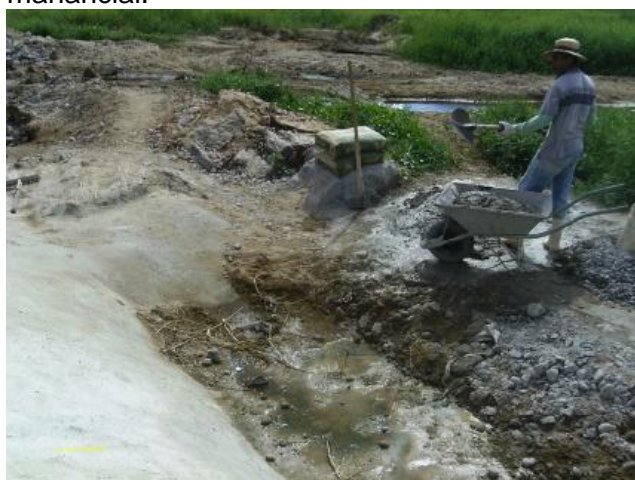
Foto 4 – Rio Sangue: obras na captação.

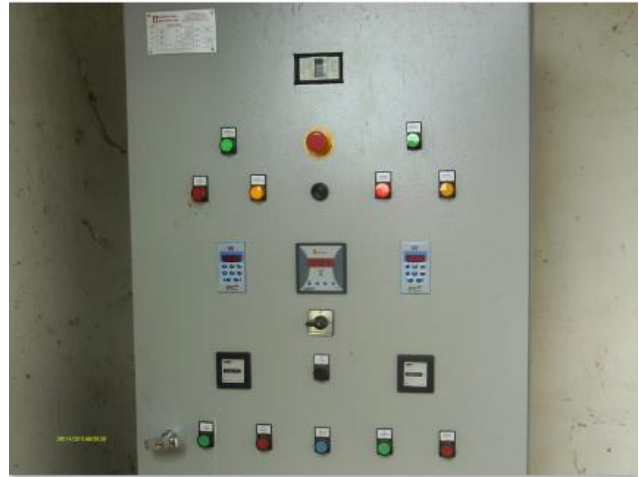
Foto 6 – Rio Sangue: quadro de comando da EECS.

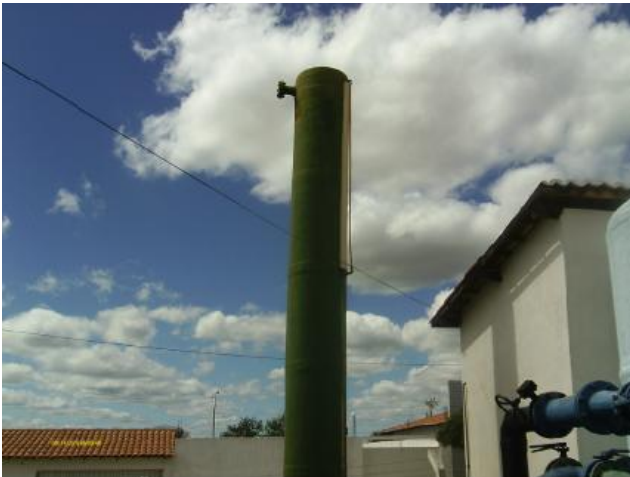
Foto 12 – ETA: torre de nível.

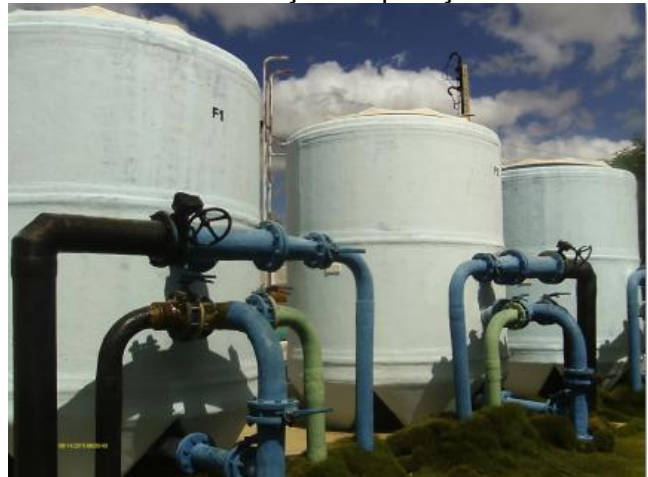
Foto 13 – Filtração: Filtros 1, 2 e 3.

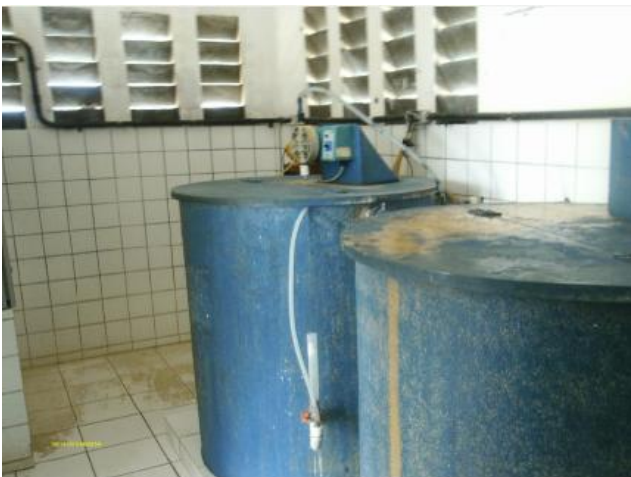
Foto 20 – Casa de química: tanques dosadores.

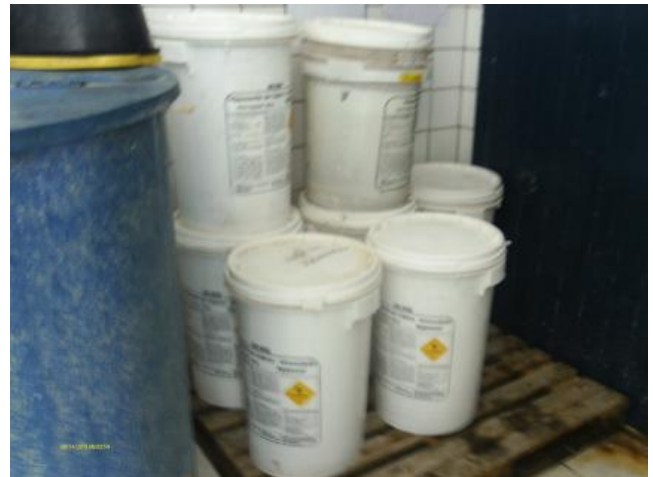
Foto 21 – Casa de química: armazenamento de produtos químicos.

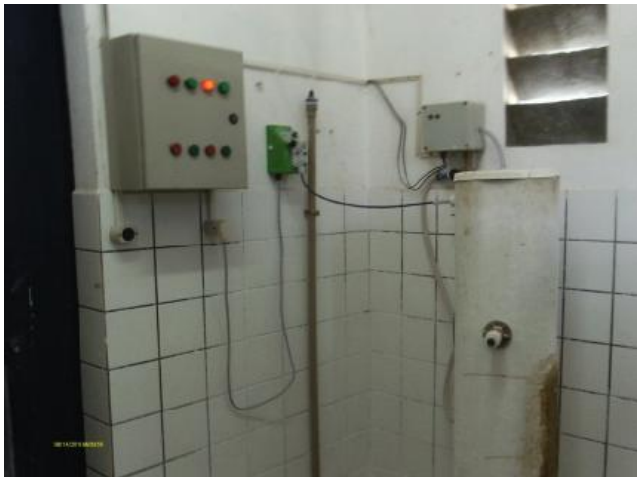
Foto 22 – Casa de química: sistema de fluoretação.

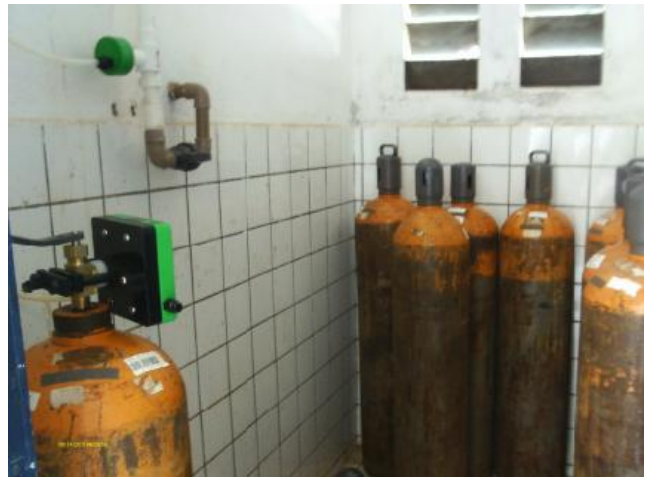
Foto 23 – Casa de química: cloro gasoso.

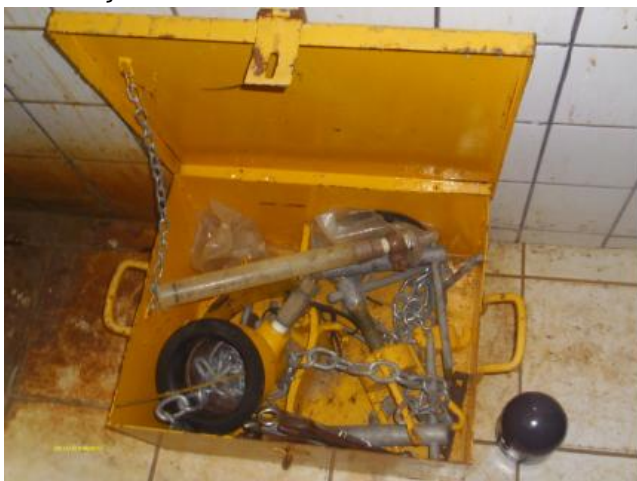
Foto 24 – Casa de química: KIT de emergência.

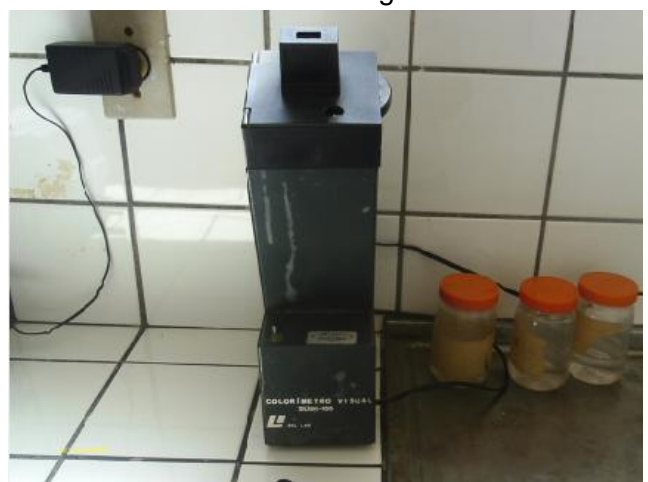
Foto 27 – Laboratório: equipamento de ensaios físico-químicos.

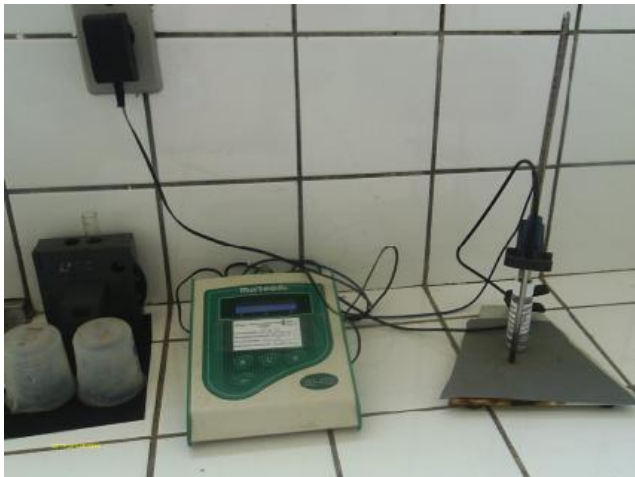
Foto 28 – Laboratório: equipamento de ensaios físico-químicos.

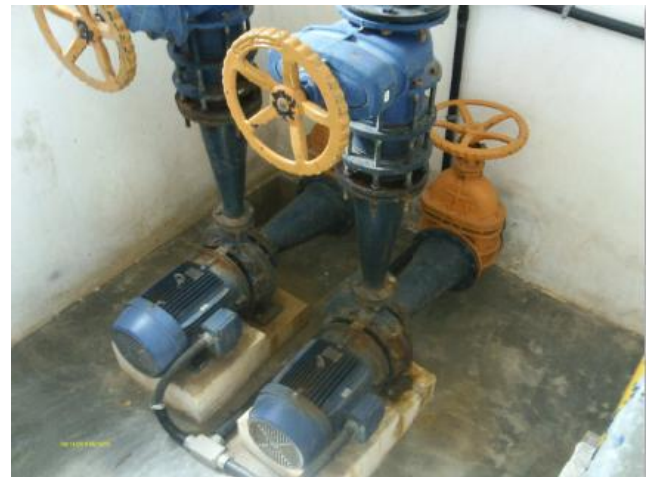
Foto 31 – EEAT-01: conjunto moto-bomba.

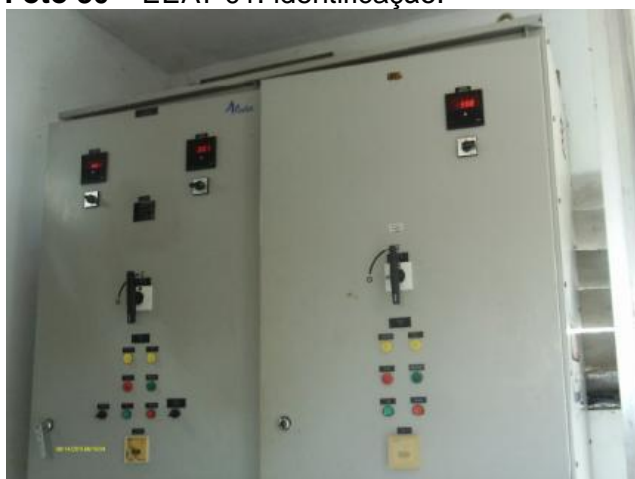
Foto 32 – EEAT-01: quadro de comando.

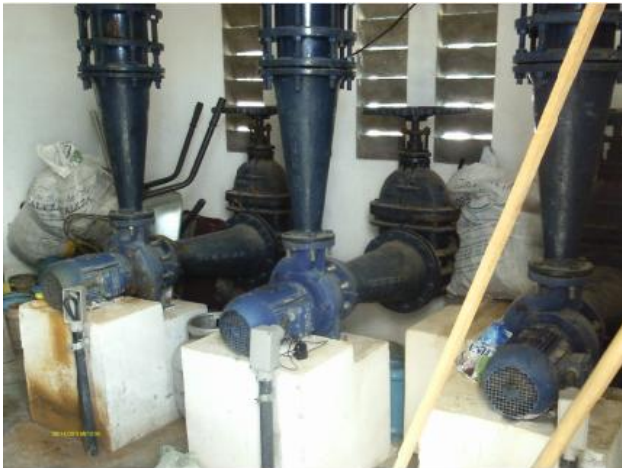
Foto 34 – EELF-01: conjunto moto-bomba.

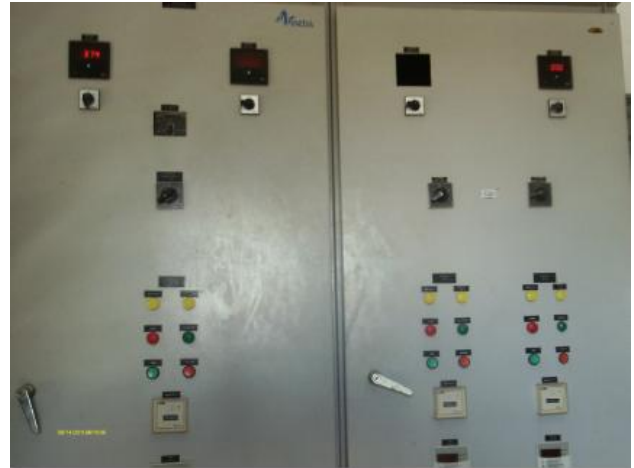
Foto 35 – EELF-01: quadro de comando.

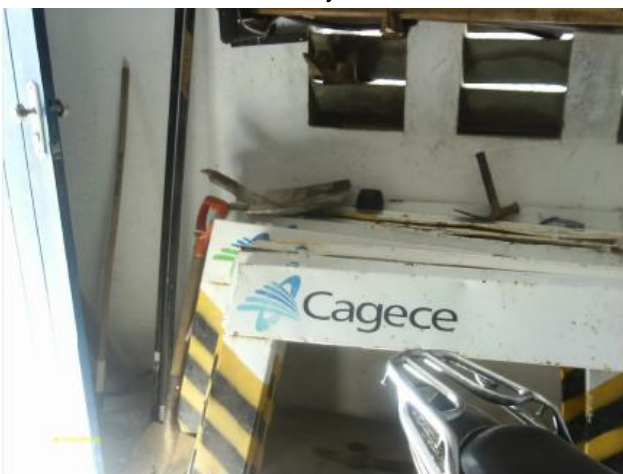
Foto 36 – EELF-01: armazenamento de materias na casa de abrigo da elevatória.

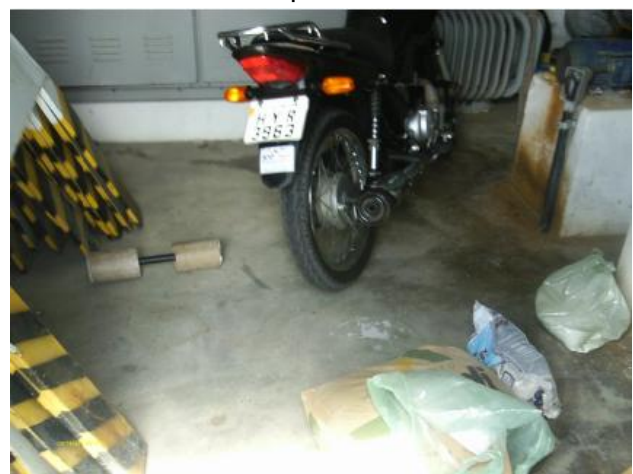
Foto 37 – EELF-01: armazenamento de materias na casa de abrigo da elevatória.

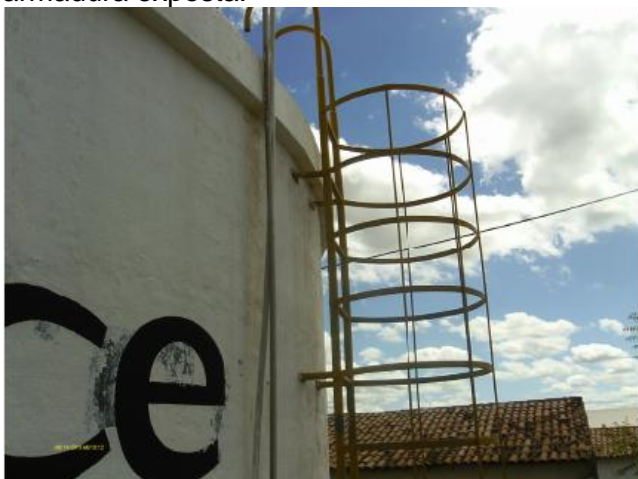
Foto 44 – RSE-01: escada com guarda-corpo.

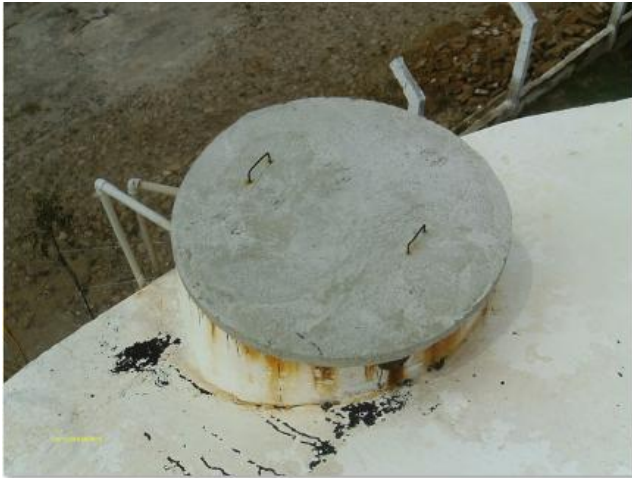
Foto 46 – RSE-01: tampa de inspeção.

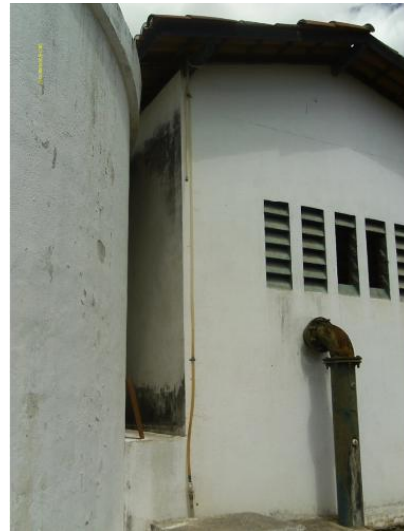
Foto 47 – RSE-01: medidor de nível.

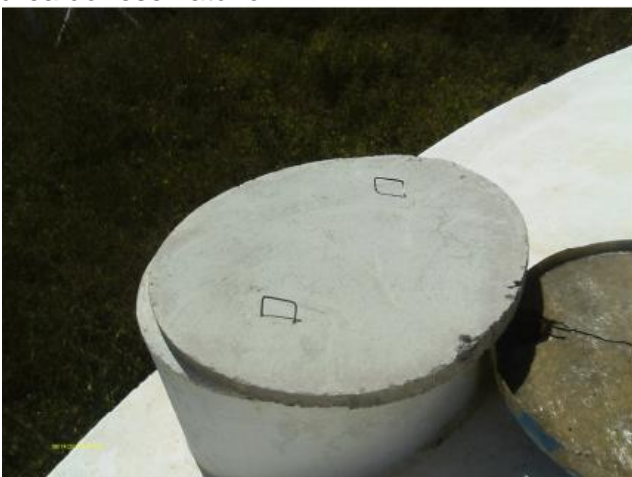
Foto 50 – RAP-02: tampa de inspeção.

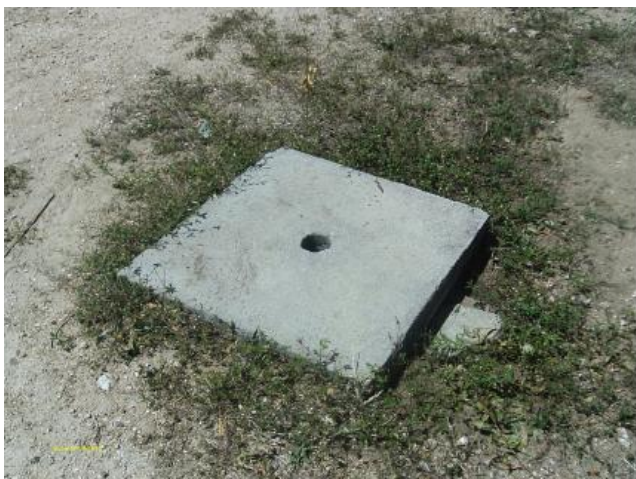
Foto 53 – Rede de distribuição: registro de descarga na Rua SDO – Parque Vaquejada.

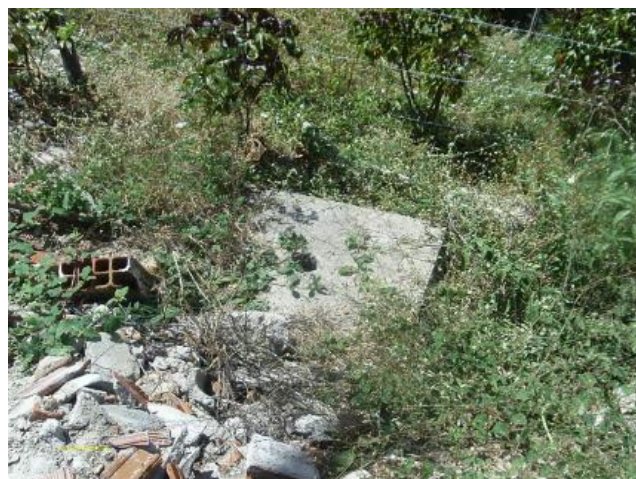
Foto 54 – Rede de distribuição: registro de descarga na Rua Manoel Castro Filho (1).

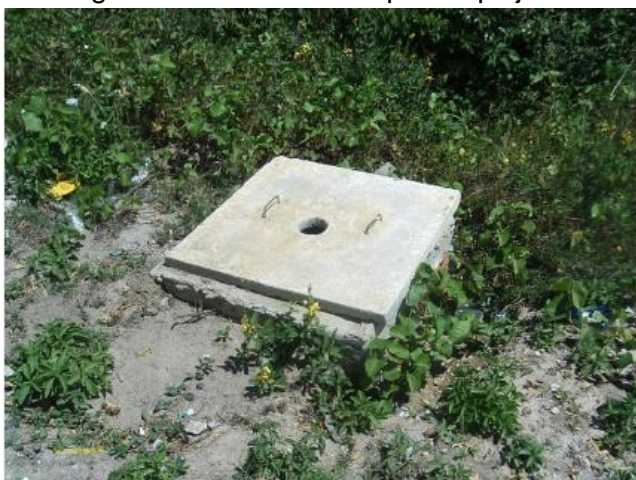
Foto 55 – Rede de distribuição: registro de descarga na Rua Manoel Castro Filho (2).

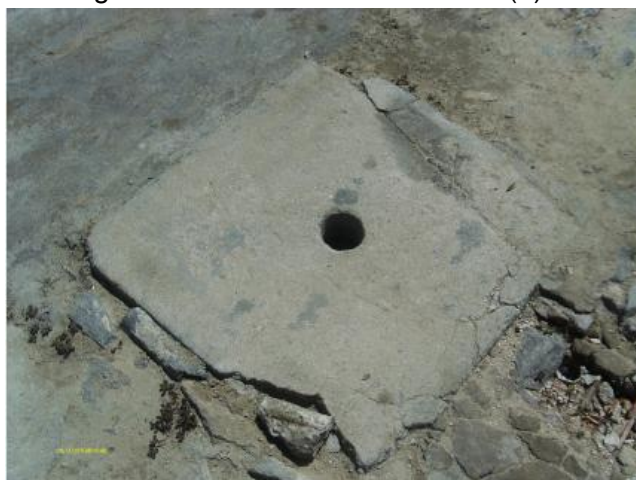
Foto 56 – Rede de distribuição: registro de descarga na Rua Dom Luiz

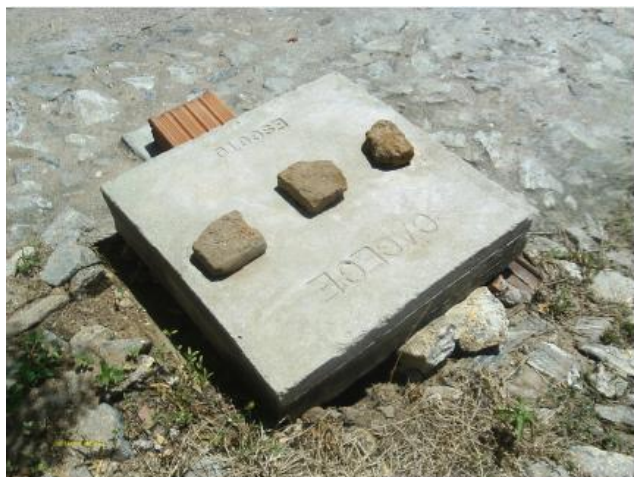
Foto 57 – Rede de distribuição: registro de descarga na Rua Raimundo Pontes.

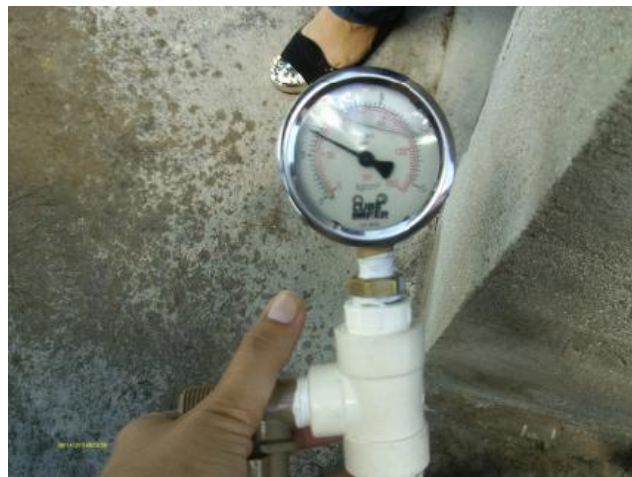
Foto 58 – Rede de distribuição: registro de descarga no Conjunto Manduca Bezerra.

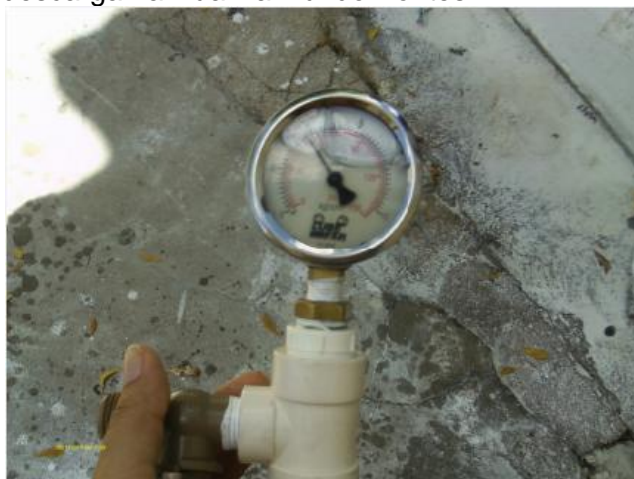
Foto 59 – Rede de distribuição: registro de descarga na Rua Tristão Gonçalves (Prédio da Prefeitura Municipal).

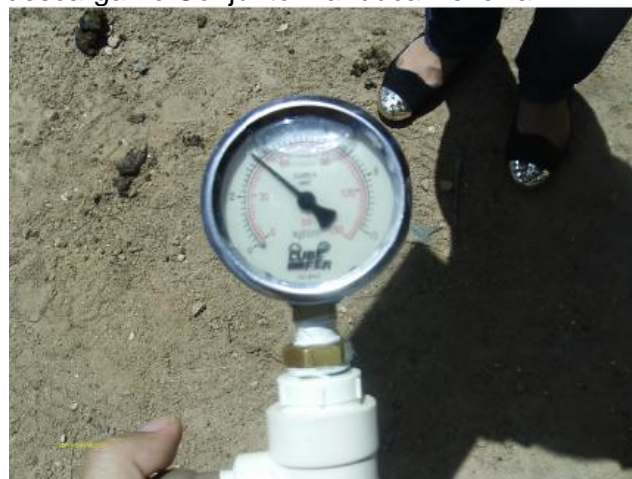
Foto 60 – Rede de distribuição: registro de descarga na Rua SDO – Parque Vaquejada

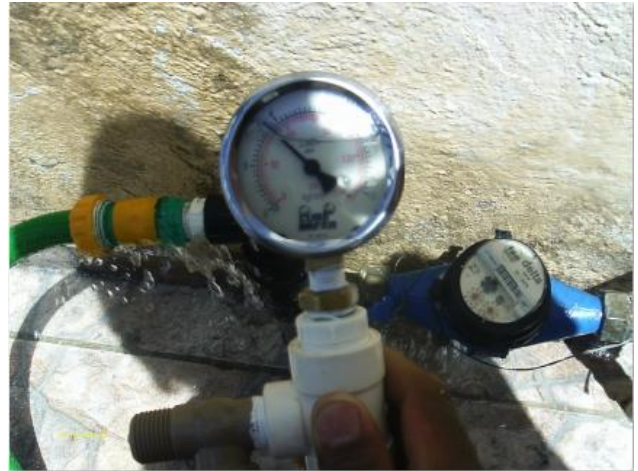
Foto 64 – Medição instantânea de pressão na Av. Manoel Castro Filho (Prédio da Assembléia de Deus).

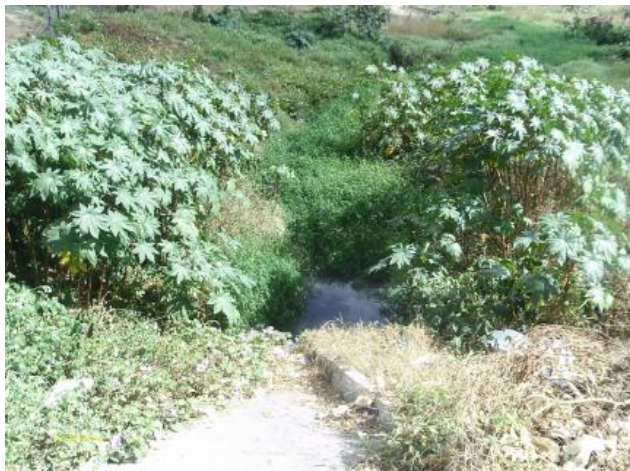
Foto 67 – local de destinação final do esgoto.

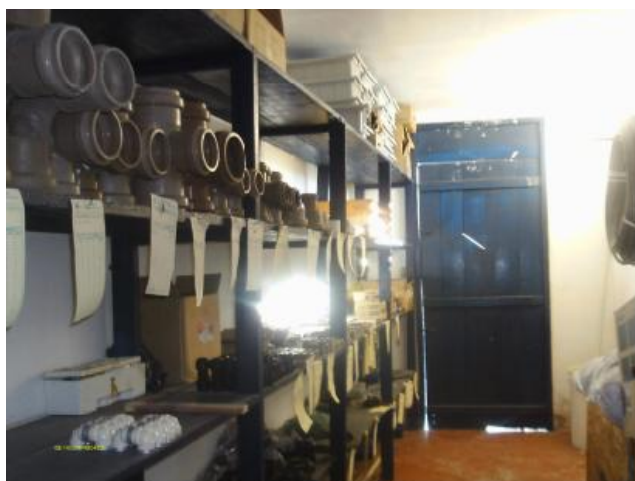
Foto 93 – Almojarifado: armazenamento de materiais.

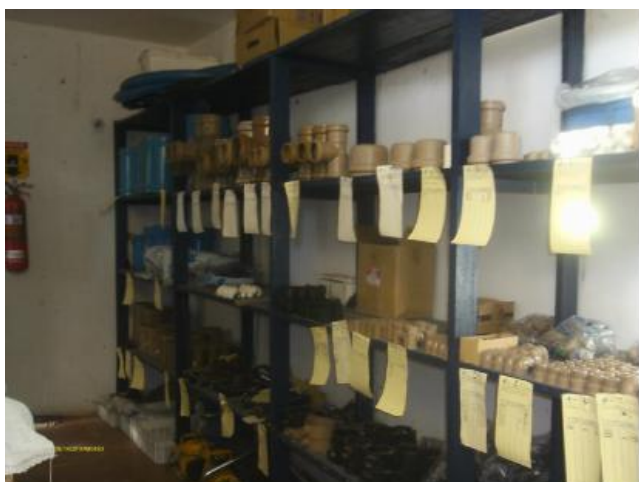
Foto 94 – Almojarifado: armazenamento de materiais.
